# Newsletter of **Environmental, Disaster, and Crises Management Strategies**

Issue No.14 | November 2019

## **The November 25, 2019 Kineta (Western Attica) Flood**

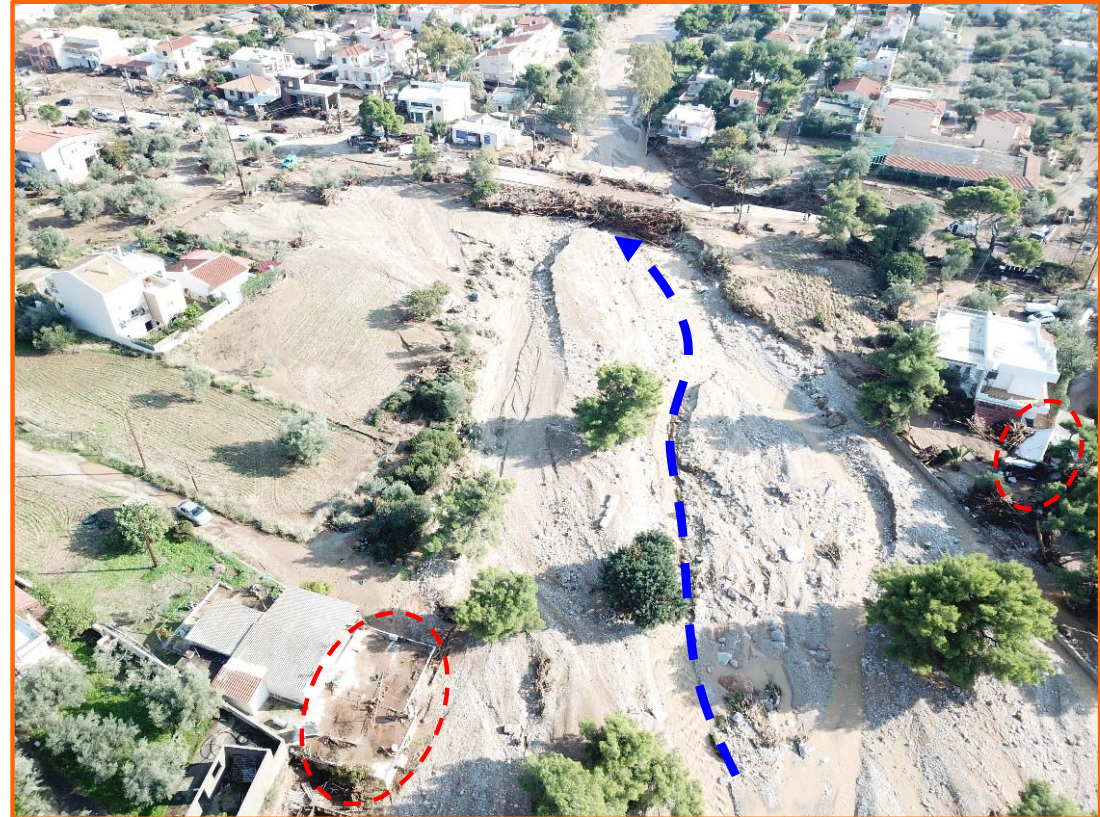
Βλάβες σε κτίρια (οικίες) στον οικισμό της Κινέτας, εκατέρωθεν της κοίτης του ρέματος Πίκας εξαιτίας της εκδήλωσης του πλημμυρικού φαινομένου, λόγω συγκέντρωσης υδάτων, απόθεσης φερτών υλικών (λασπορρές, κορήματα, ογκόλιθοι) και παρασυρόμενων κορμών δέντρων από τα ανάντη της υδρολογικής λεκάνης.

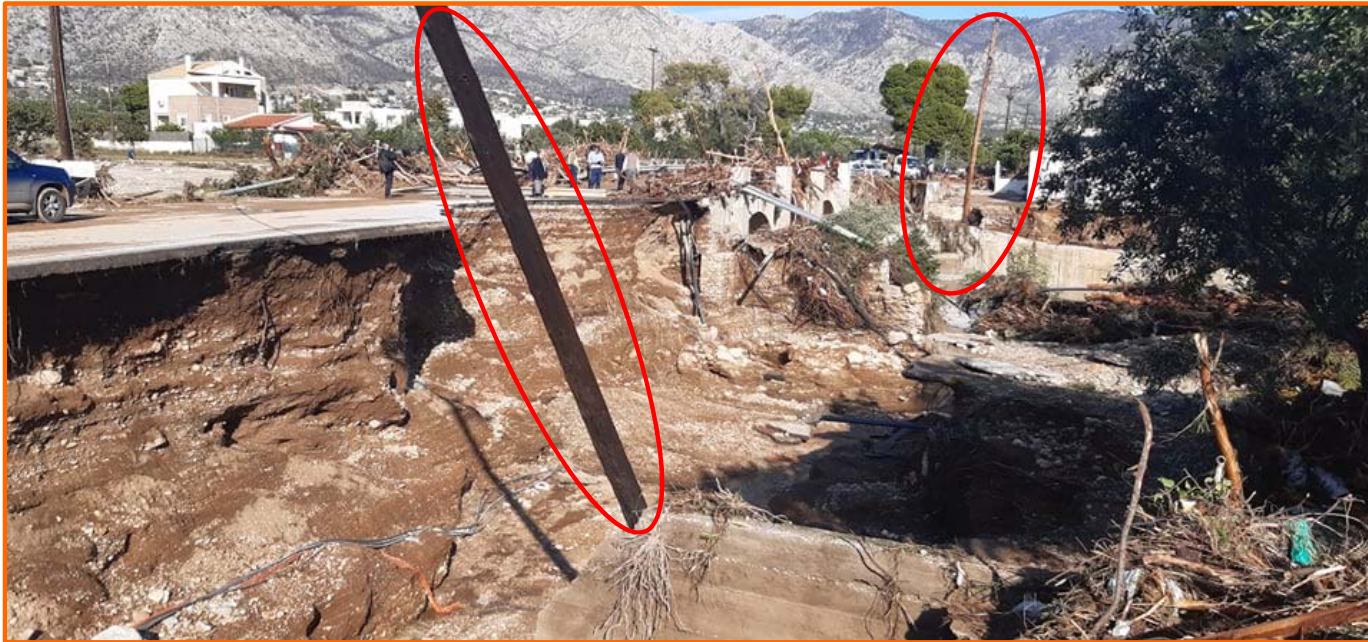
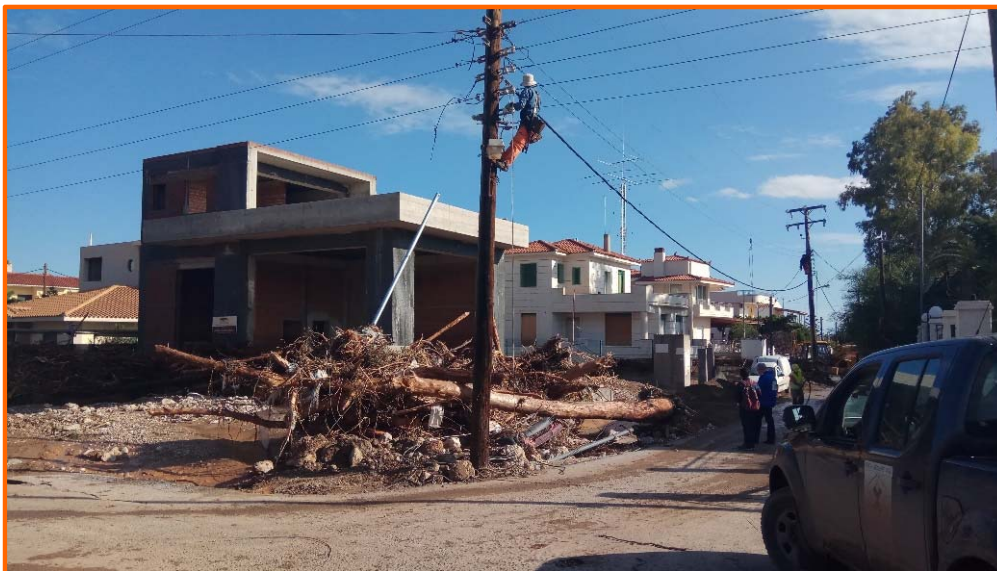
Βλάβες σε υποδομές, κολώνες ΔΕΗ (απώλεια στήριξης εξαιτίας διάβρωσης και υποσκαφών) (επάνω αριστερά), καταστροφή συνδέσεων παροχής ηλεκτροδότησης σε επιχειρήσεις και οικίες (επάνω δεξιά) και εργασίες αποκατάστασης της ηλεκτροδότησης εντός του οικισμού της Κινέτας.

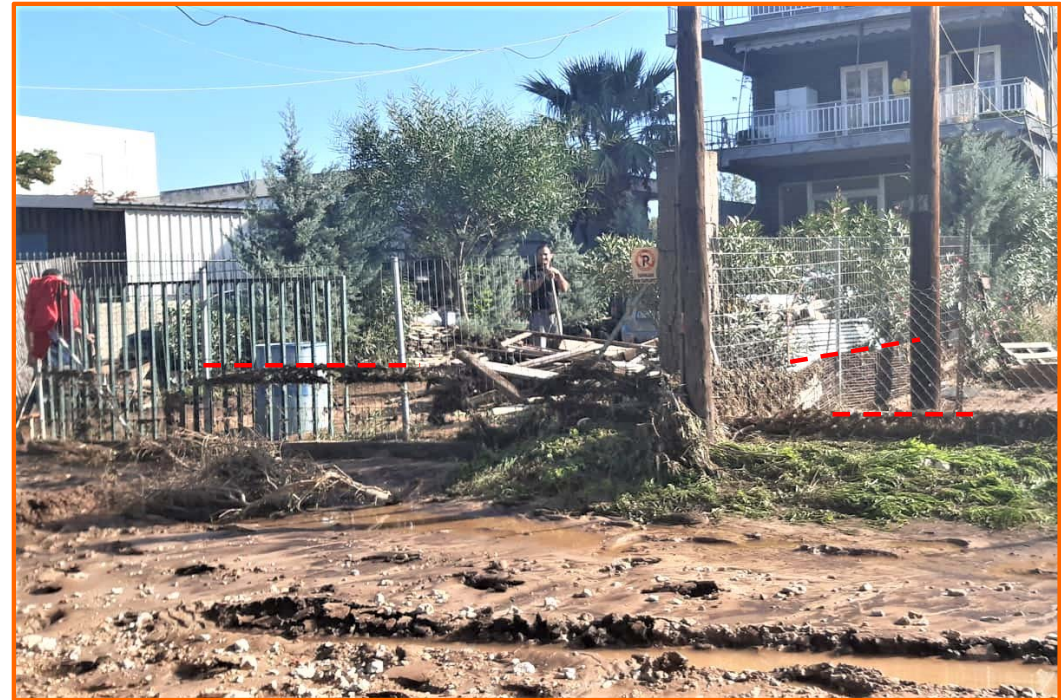
Άποψη της καταγραφείσας στάθμης κατά τη διάρκεια του πλημμυρικού φαινομένου σε κτίρια και υποδομές εντός του οικισμού της Κινέτας, η οποία κυμάνθηκε κατά θέσεις από 0,6m έως 2,0m.

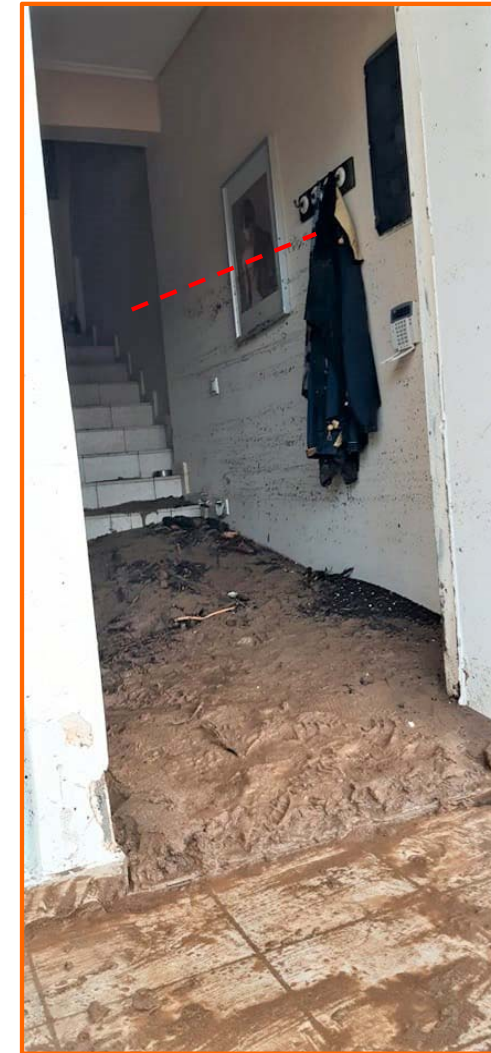
Άποψη της καταγραφείσας στάθμης κατά τη διάρκεια του πλημμυρικού φαινομένου στο εσωτερικό κτιρίων και υποδομών εντός του οικισμού της Κινέτας, η οποία κυμάνθηκε κατά θέσεις από 0,8m έως 1,8m.

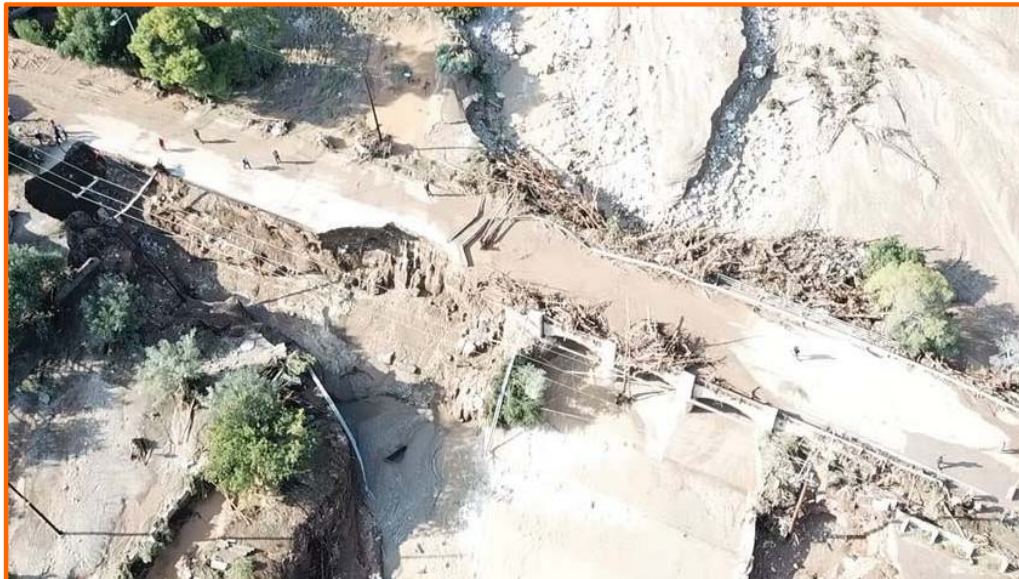
Βλάβες στο οδικό δίκτυο (δημοτικό και εθνικό) από λήψεις drone στην ευρύτερη περιοχή και εντός του οικισμού της Κινέτας.

Άποψη της Παλαιάς εθνικής οδού Αθηνών-Κορίνθου στη γέφυρα του ρέματος Πίκας (κάτω), μετά την εκδήλωση του πλημμυρικού φαινομένου.

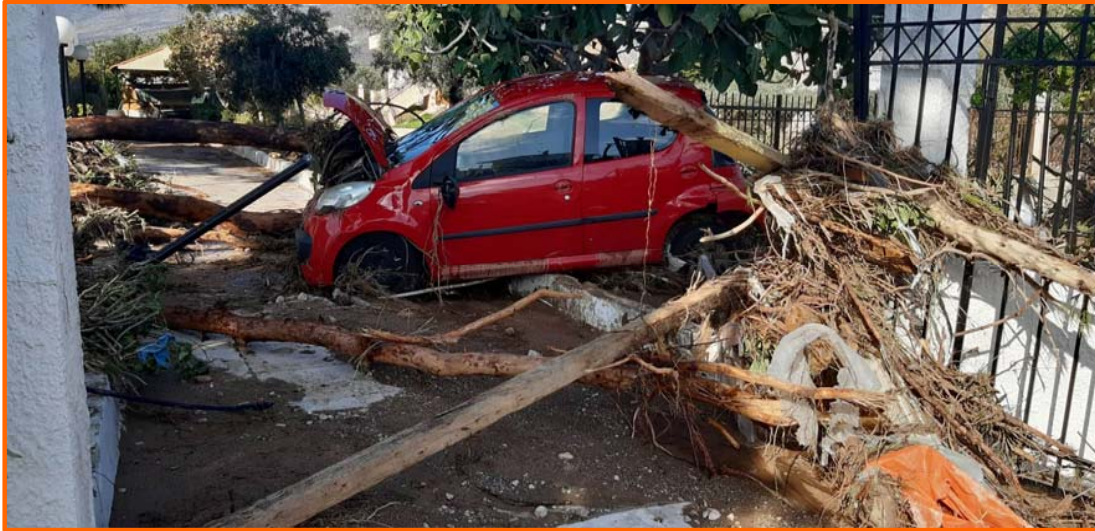
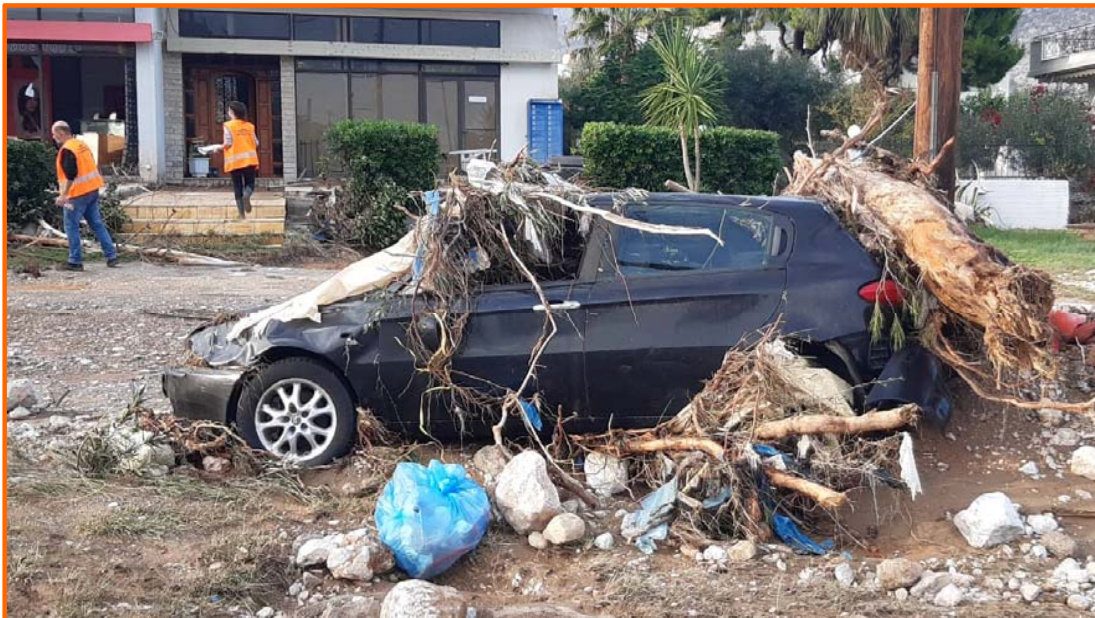
Βλάβες σε οχήματα εντός του οικισμού της Κινέτας κατά την εκδήλωση της πλημμύρας και των συνοδών φαινομένων.

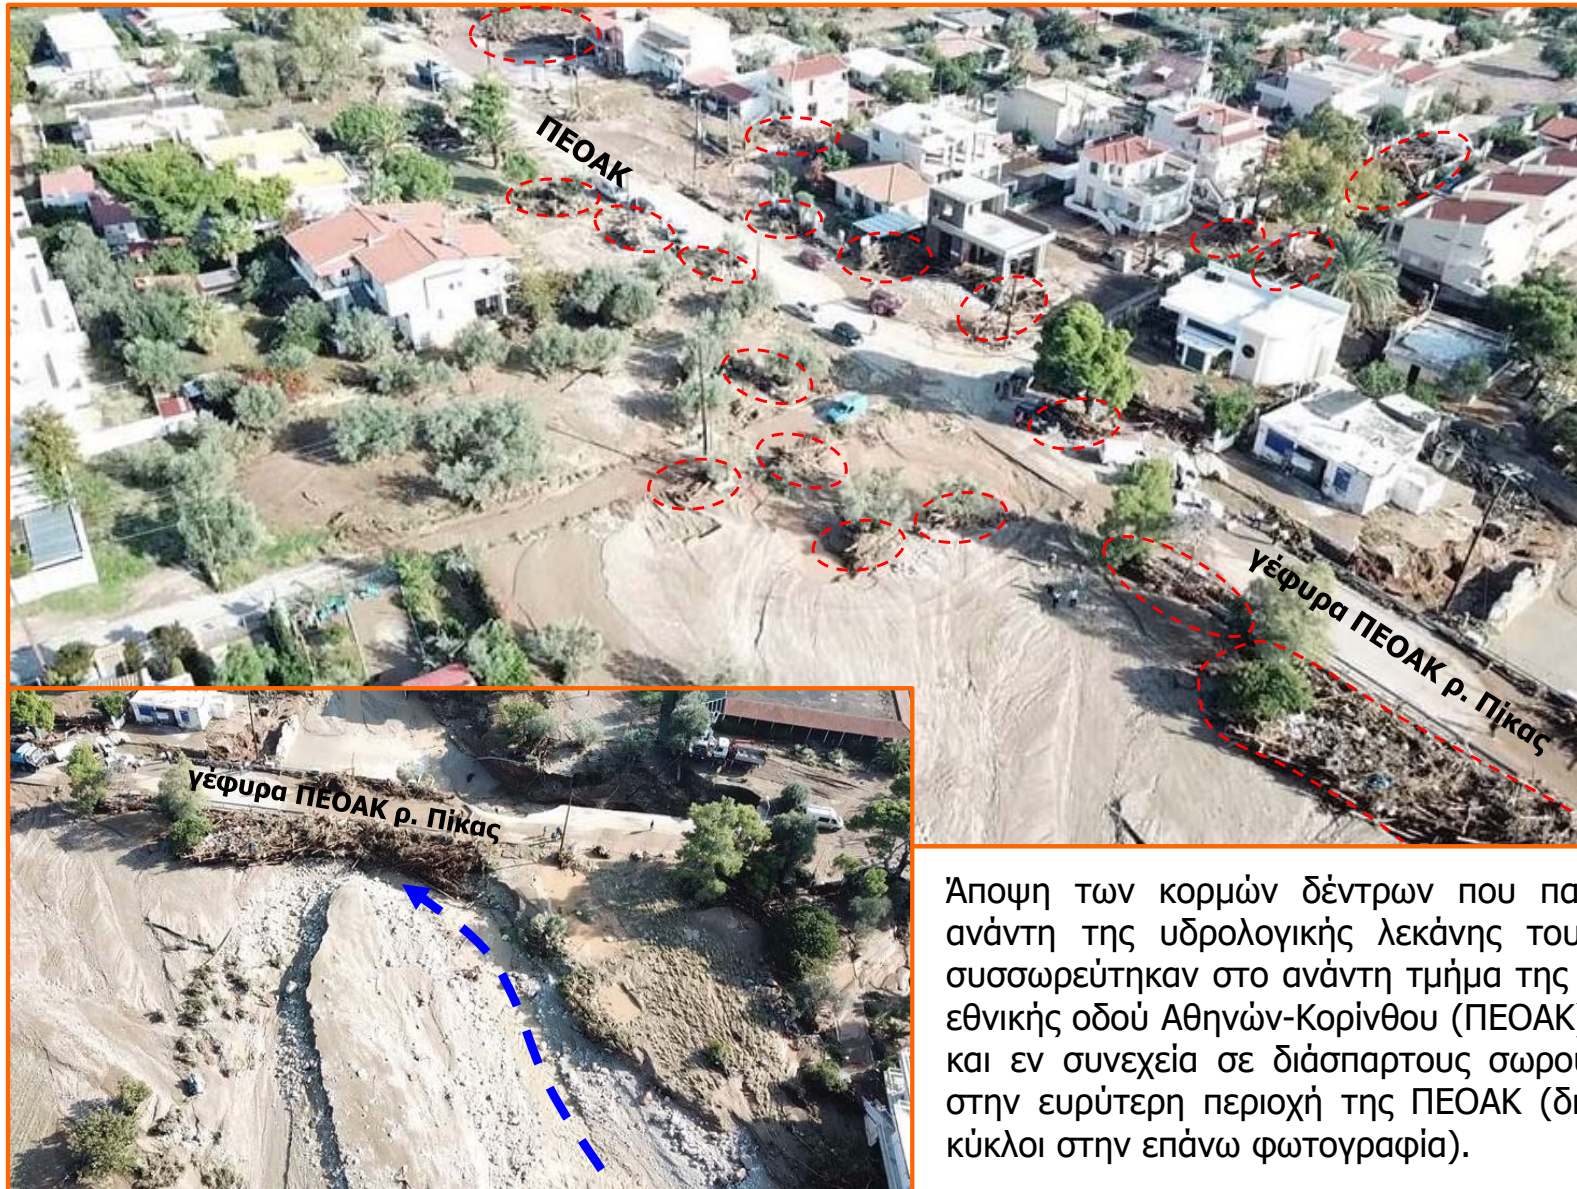
Άποψη των κορμών δέντρων που παρασύρθηκαν από τα ανάντη της υδρολογικής λεκάνης του ρέματος Πίκας και συσσωρεύτηκαν στο ανάντη τμήμα της γέφυρας της Παλαιάς εθνικής οδού Αθηνών-Κορίνθου (ΠΕΟΑΚ) (κάτω φωτογραφία) και εν συνεχεία σε διάσπαρτους σωρούς μικρότερου όγκου στην ευρύτερη περιοχή της ΠΕΟΑΚ (διακεκομμένοι κόκκινοι κύκλοι στην επάνω φωτογραφία).

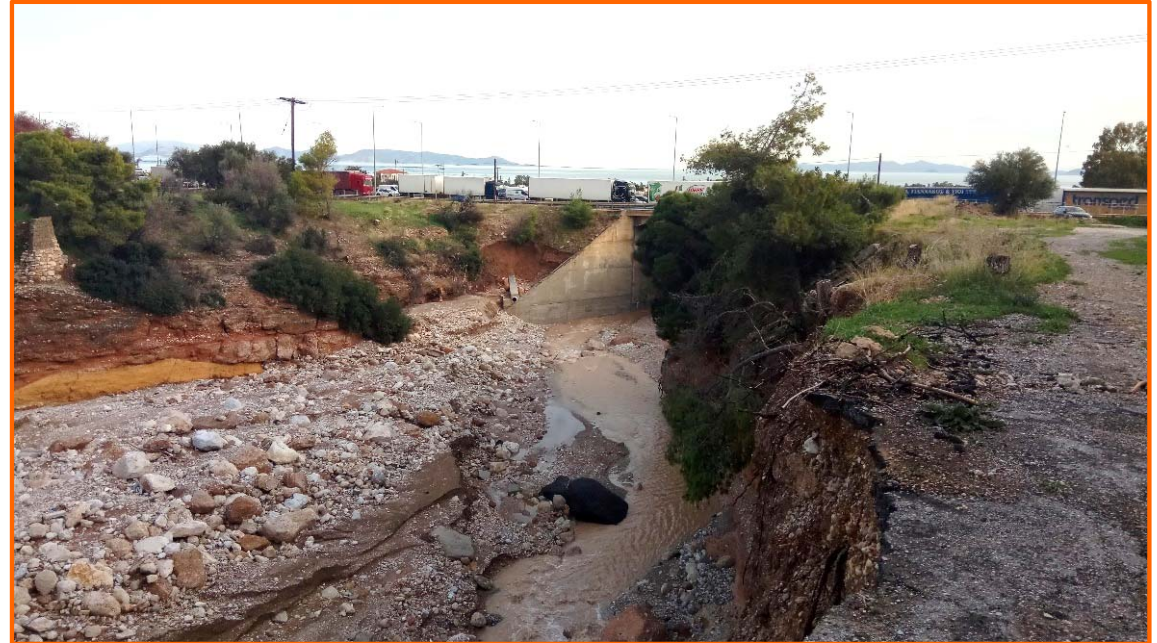
Άποψη των φερτών υλικών (κορημάτων, βράχων κλπ.) που αποτέθηκαν στην ευρύτερη περιοχή του οικισμού της Κινέτας κατά την εκδήλωση του πλημμυρικού φαινομένου.

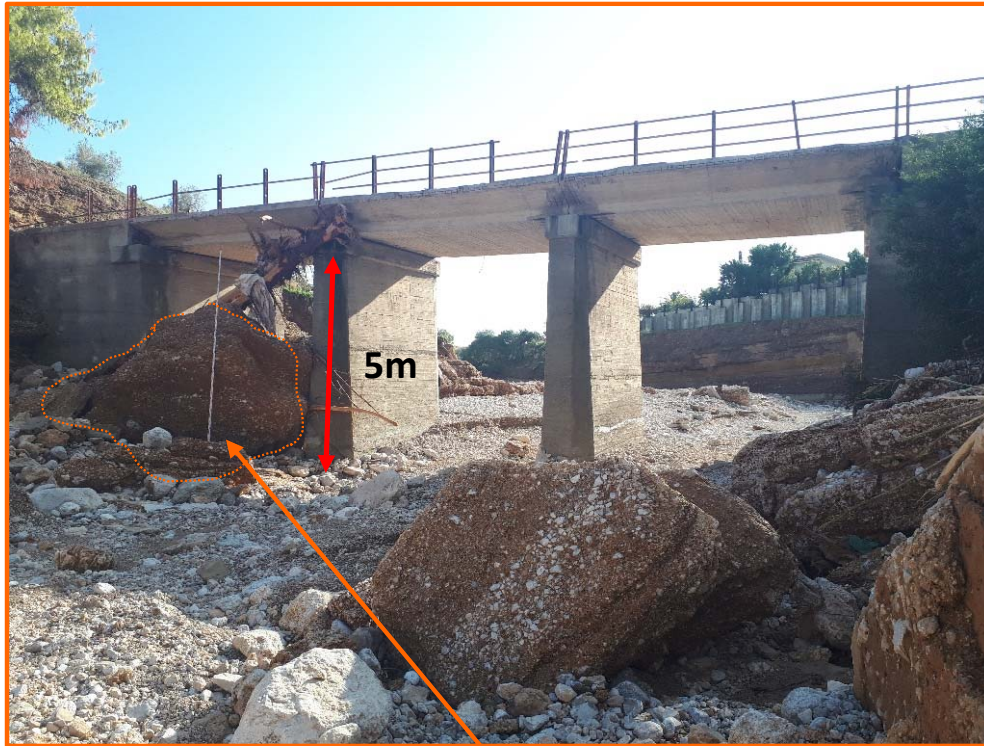
Μετακίνηση ογκολίθου διαμέτρου 6 μέτρων

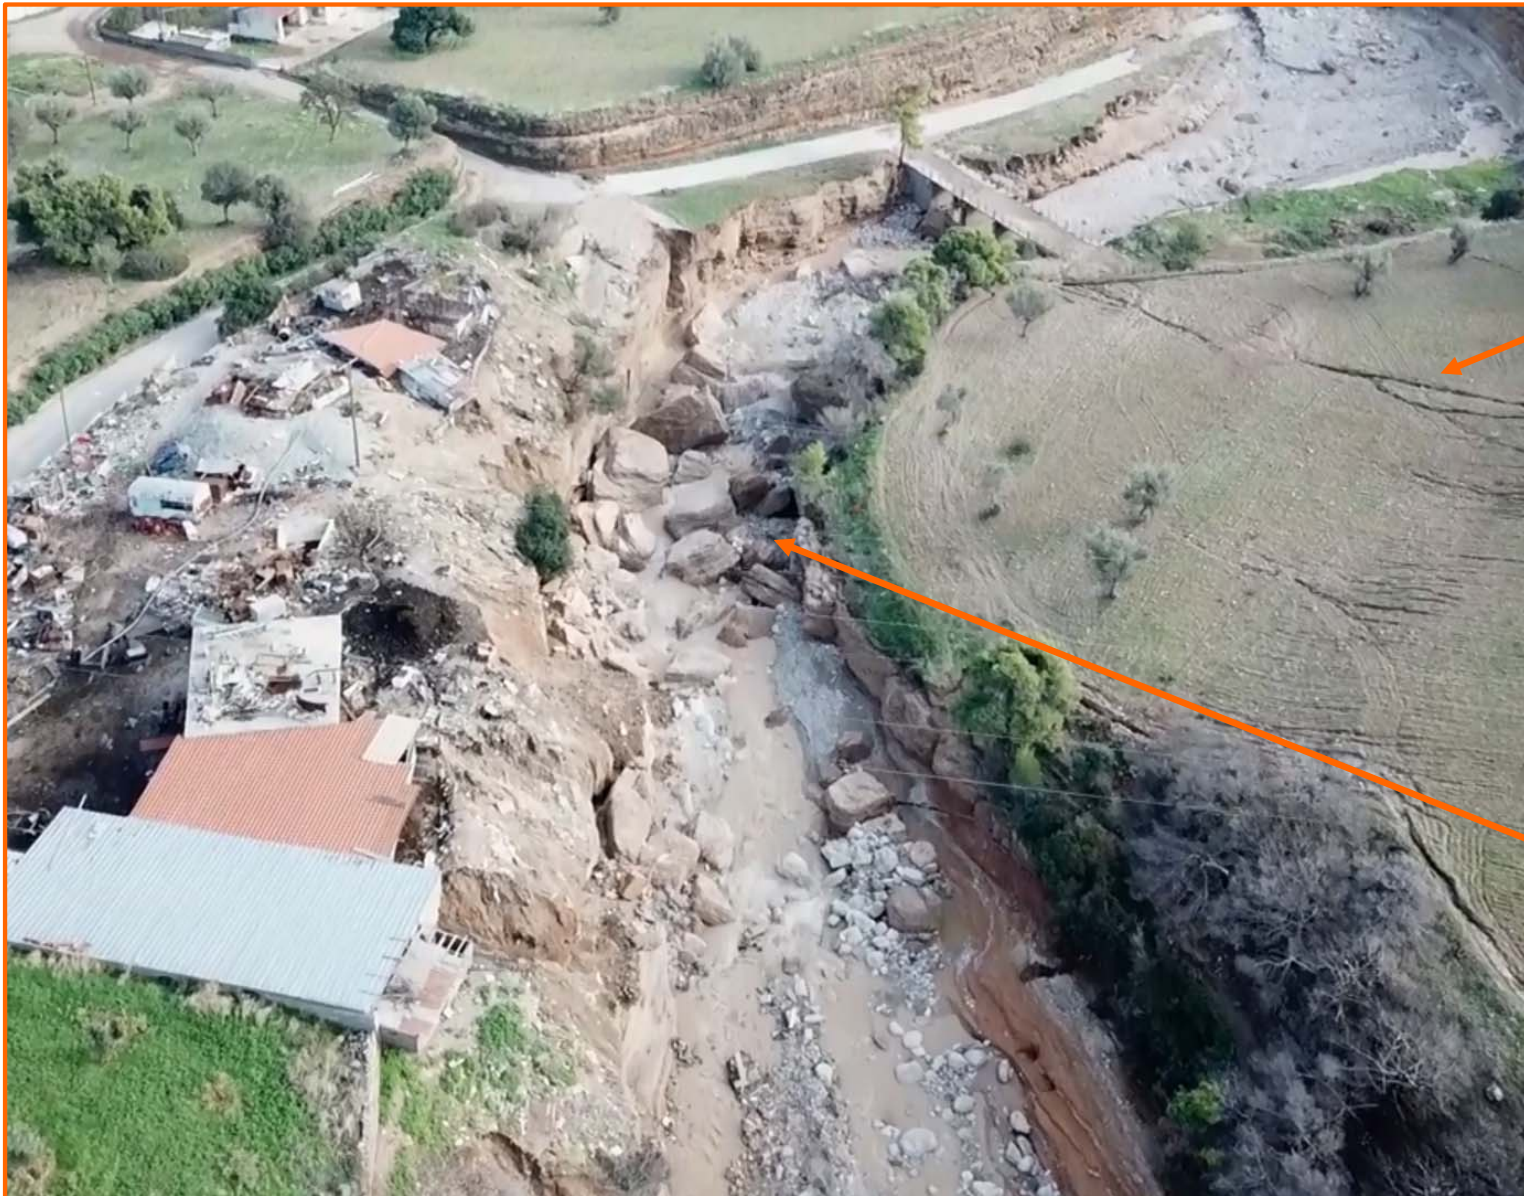
Φαινόμενα διάβρωσης εκτός του υδρογραφικού δικτύου

Μετακίνηση ογκολίθων εντός του ρέματος, μετά από κατολίσθηση στα πρανή της κοίτης του ρ. Πίκας

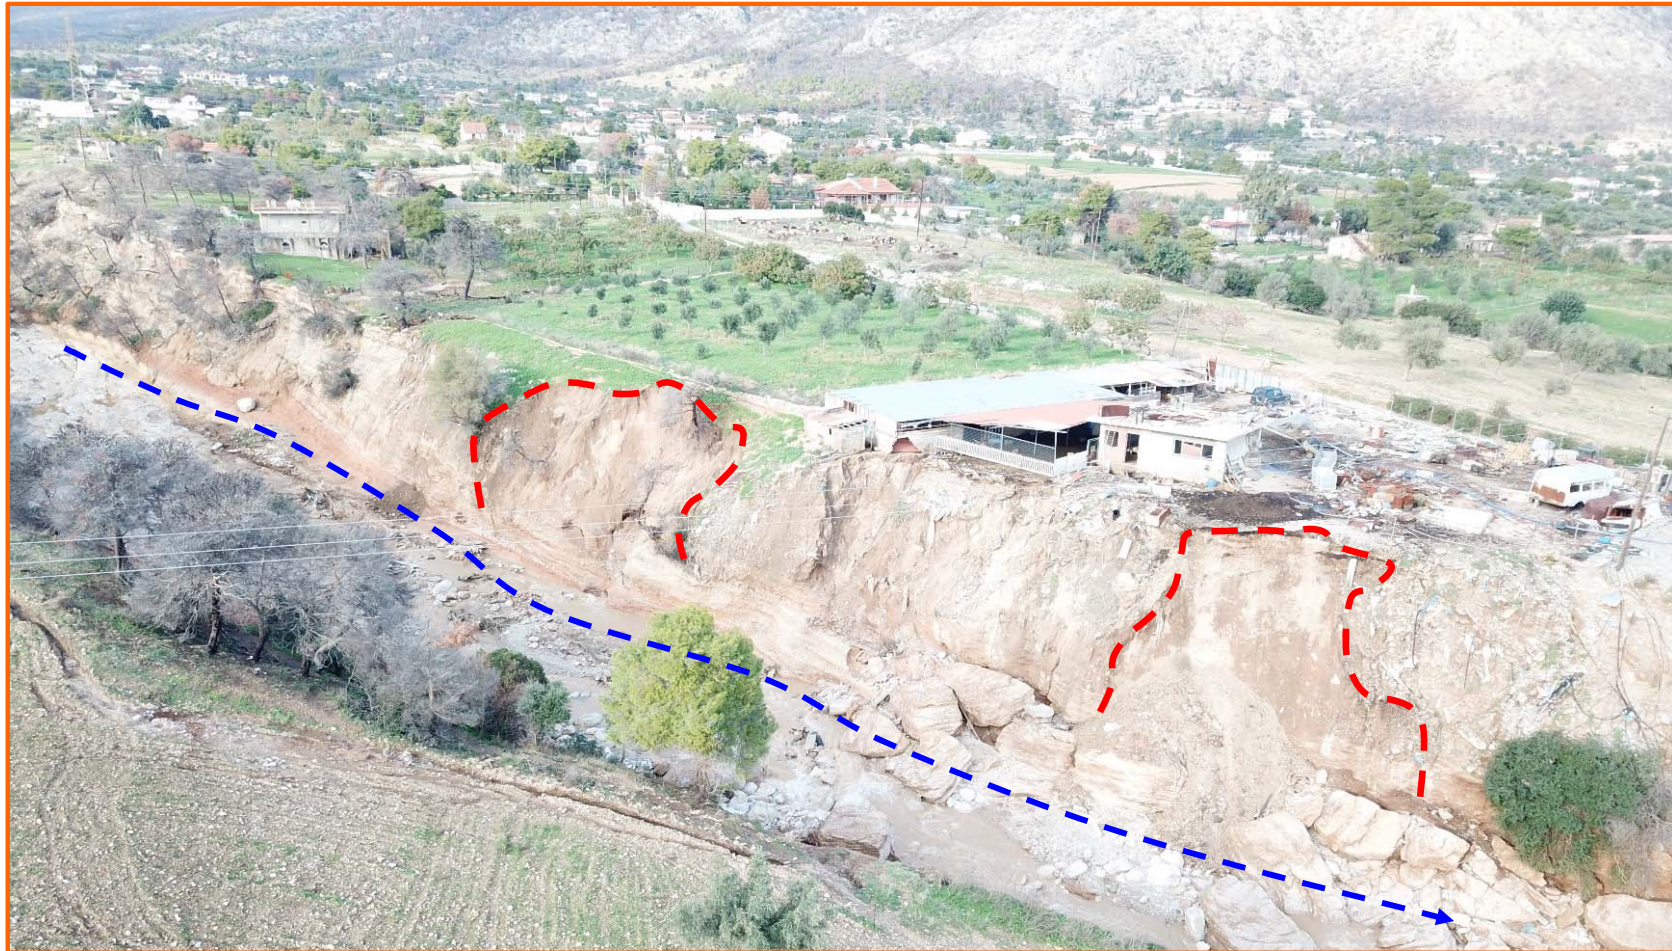
Συνοδά φαινόμενα, εκδήλωση περιστροφικών κατολισθήσεων ως αποτέλεσμα της έντονης βροχόπτωσης και διάβρωσης, στο ανατολικό πρηνές του ρέματος Πίκας ανάντη της γέφυρας της οδού Γερανείων.

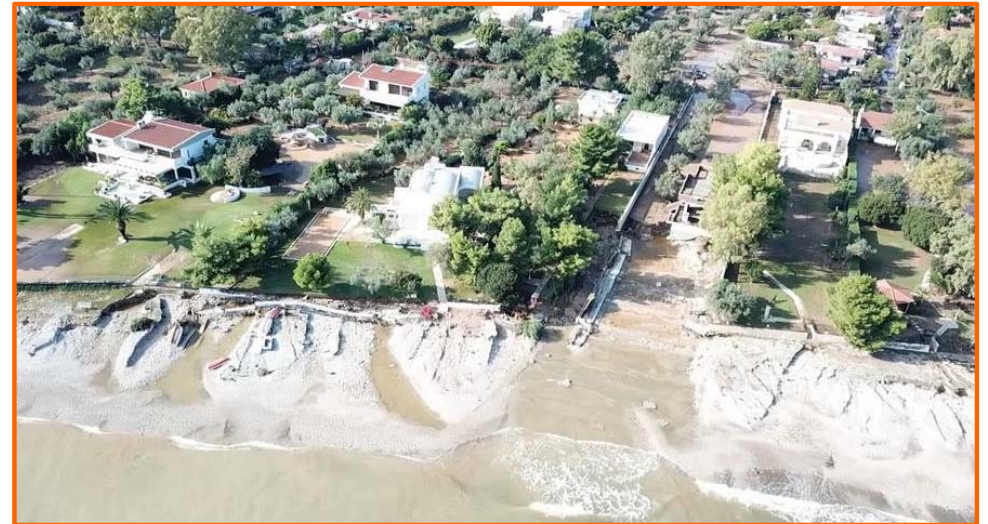
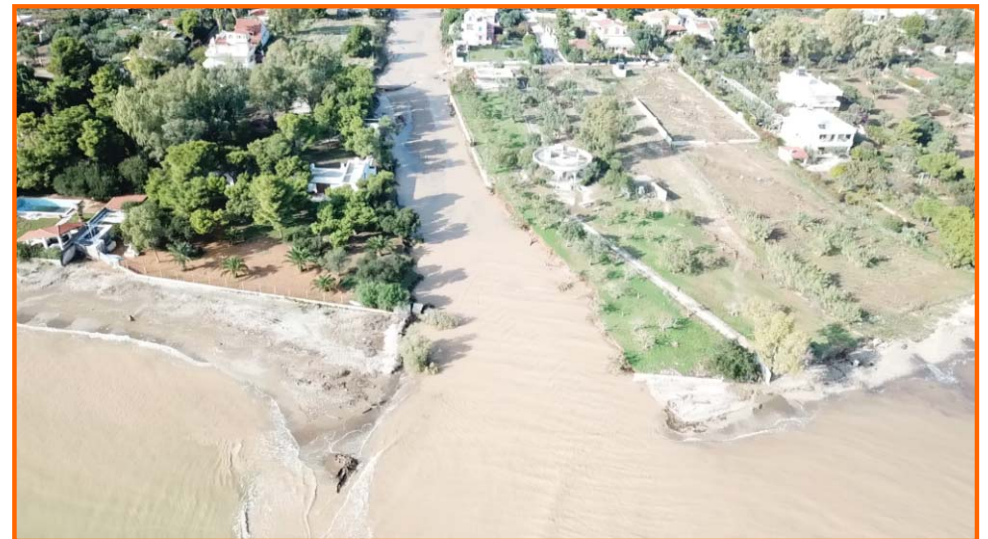
Επιπτώσεις στην ακτογραμμή της παράκτιας ζώνης της Κινέτας από την εκδήλωση της πλημμύρας και των συνοδών φαινομένων και κυρίως εκδήλωση έντονων φαινομένων διάβρωσης. Αποκάλυψη πλακοσκεπούς αγωγού (επάνω αριστερά). Έξοδος ρέματος Πίκας στη θάλασσα (κάτω δεξιά).

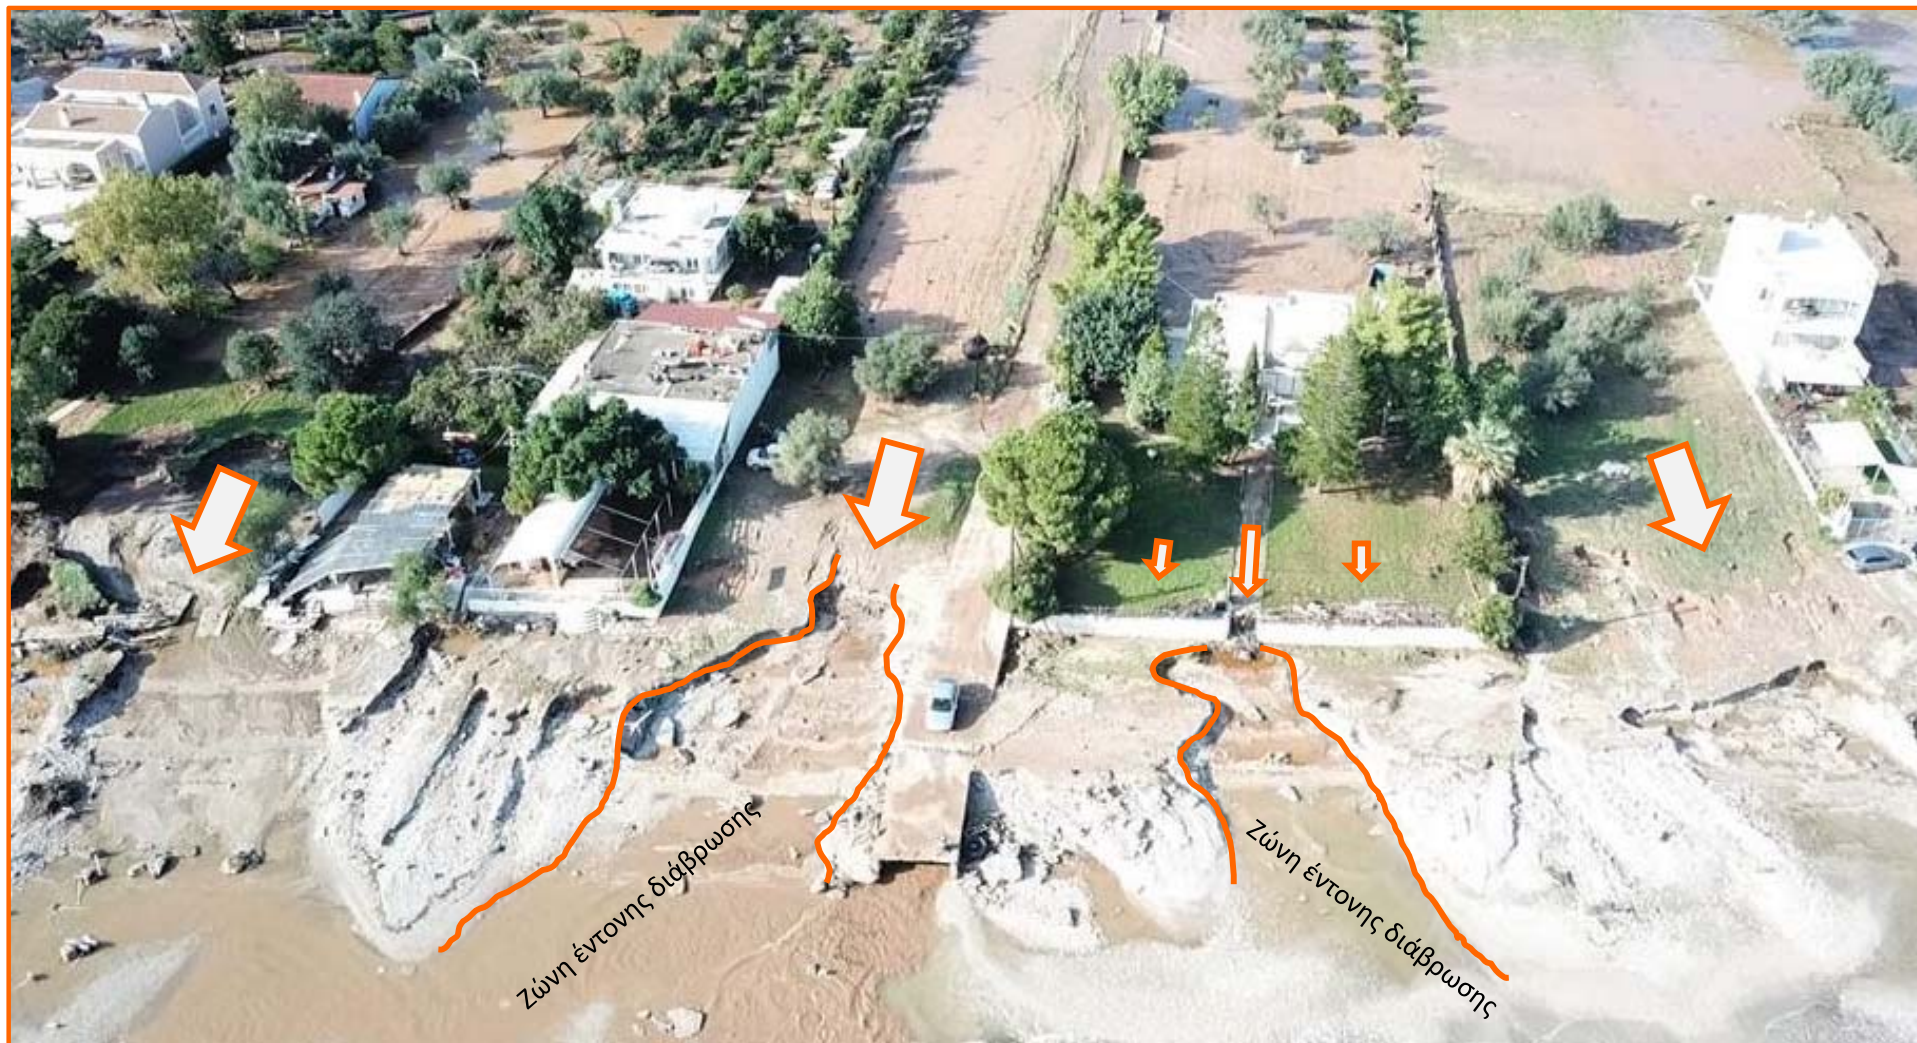
Επιπτώσεις στην ακτογραμμή της παράκτιας ζώνης της Κινέτας από την ροή του νερού με τη διεύθυνση που δείχνουν τα βέλη. Ενδιαφέρον παρουσιάζει η μειωμένη διάβρωση κατά μήκος τοιχίων τα οποία μειώνοντας την ταχύτητα του νερού, προστάτεψαν τα ιζήματα της παραλίας από την εκσκαφή. Κατά μήκος των διαφόρων τοιχίων, ανοίγματα (π.χ. Πόρτες κ.α.) επέτρεψαν την πιο έντονη διάβρωση, όπως αποτυπώνεται στην παραπάνω εικόνα.

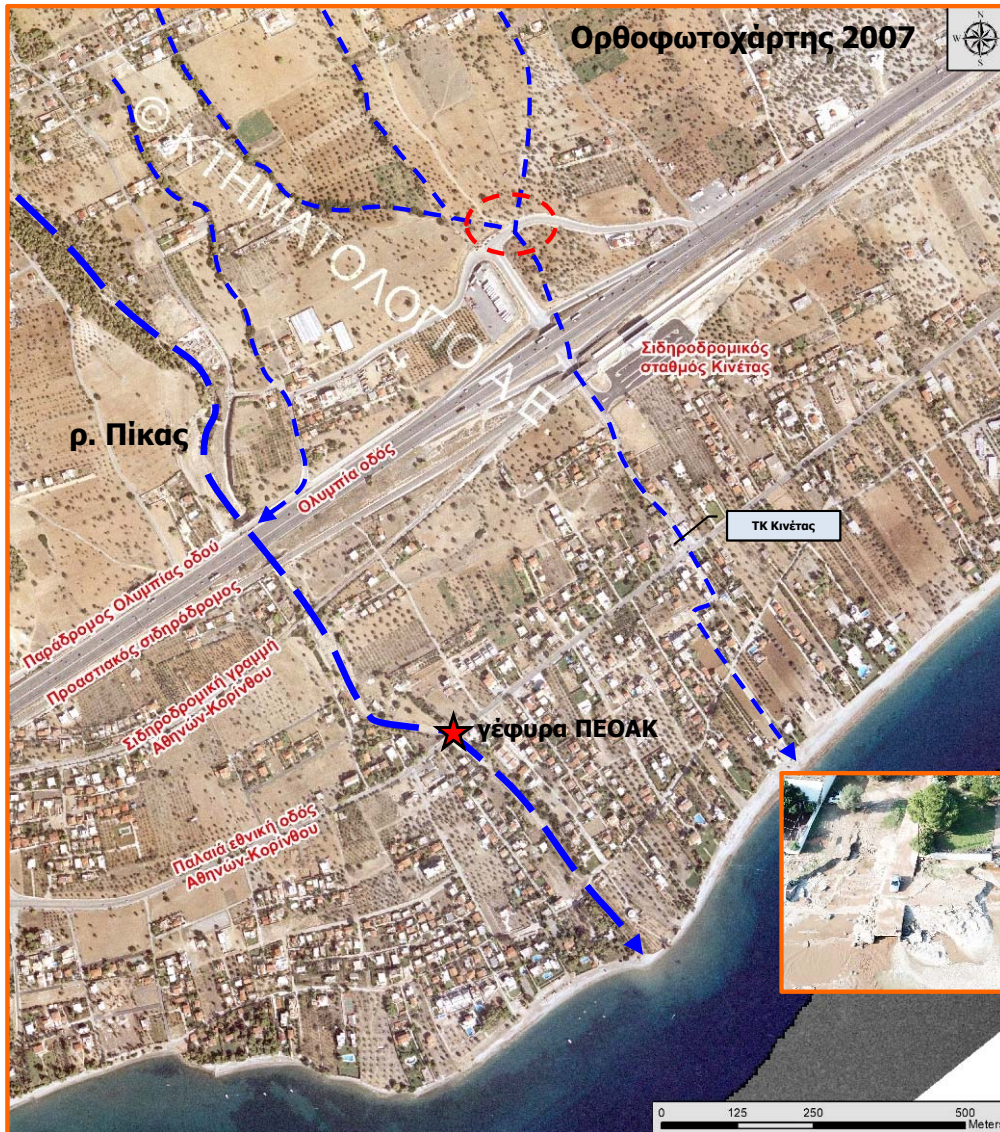
Φερτά υλικά όλων των διαστάσεων (λεπτόκοκκο υλικό έως τεμάχια βράχων μεγάλης διαμέτρου έως  $\approx 0,6\text{m}$ ) στη συμβολή των οδών Φιλελλήνων και Ελευθερίας (κόκκινη έλλειψη). Έξοδος του πλακοσκεπούς αγωγού στη θάλασσα (περιοχή ταβέρνας Κοχύλι).

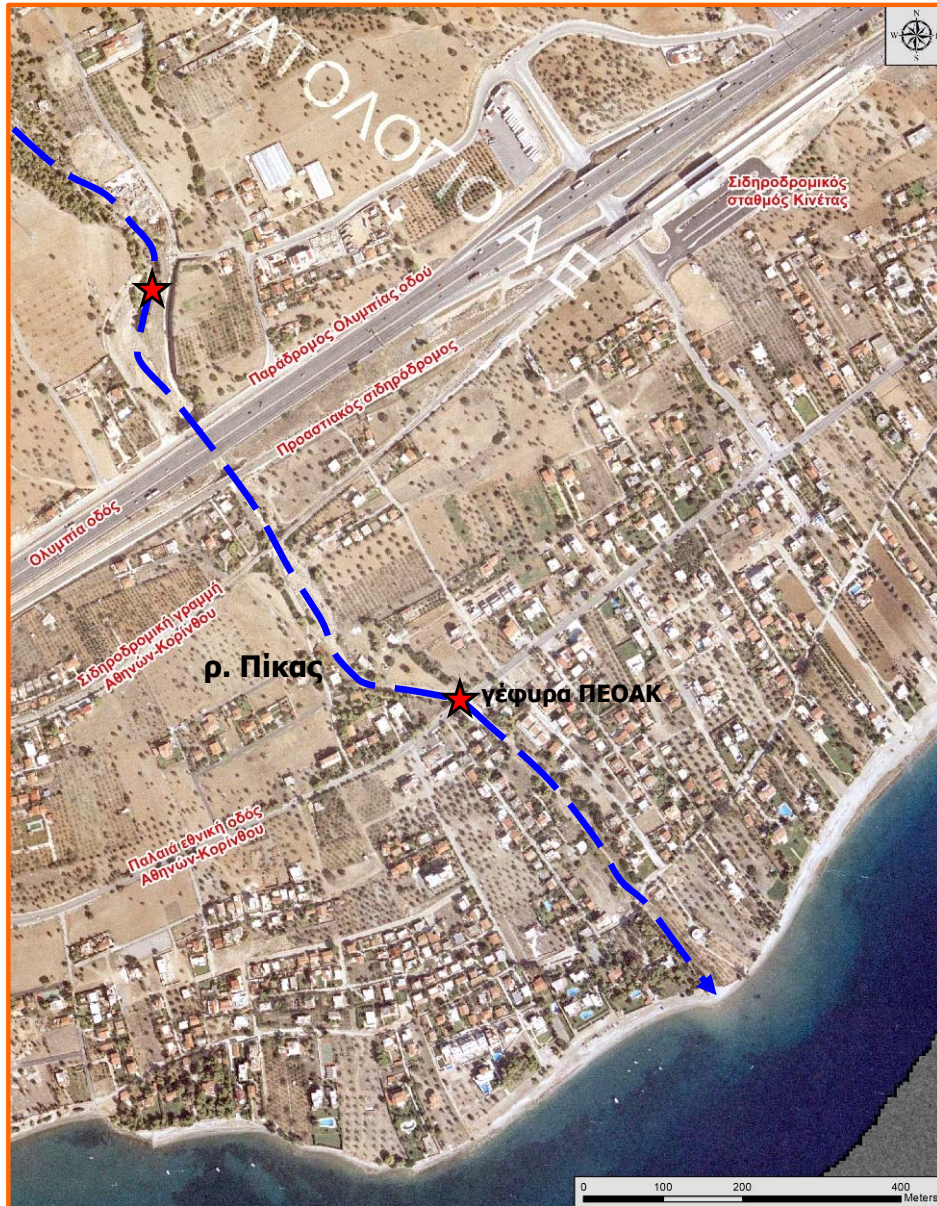
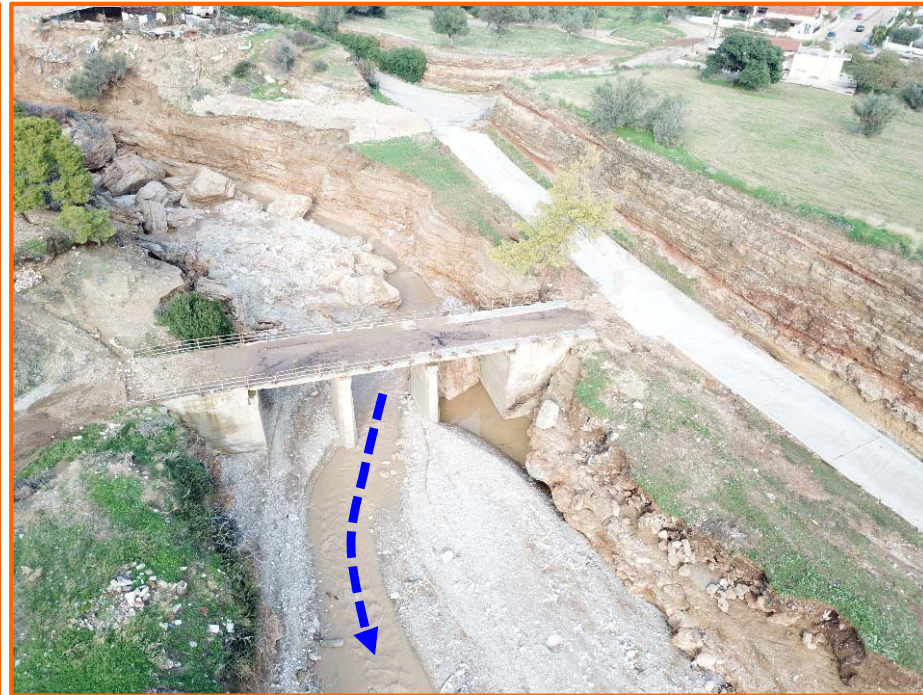
Ογκόλιθος διαστάσεων  $\approx(5 \times 5) \text{m}$  έχει φράξει σχεδόν εξολοκλήρου το πλαινό άνοιγμα (ανατολικό) της γέφυρας της οδού Γερανείων.

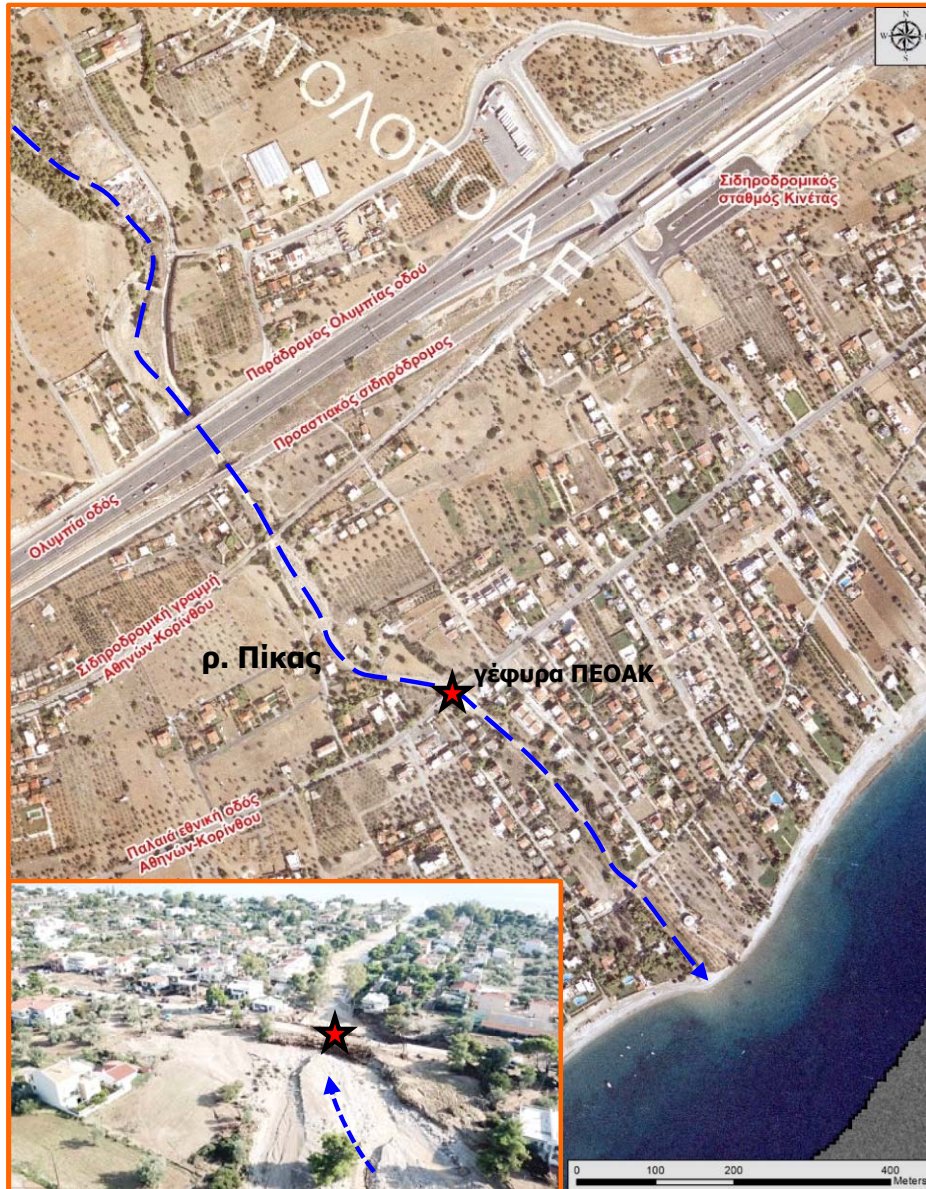
Συσσώρευση κορμών δέντρων  
ανάτη της γέφυρας  
συνολικού μήκους  $\approx 52\text{m}$

- 4. Η κρίσιμη διατομή:** Η κρίσιμη διατομή της γέφυρας του ρ. Πίκας μειώθηκε σε ποσοστό 70-80% με αποτέλεσμα ο κύριος όγκος των πλημμυρικών υδάτων να διοχετευθεί εκατέρωθεν του ρέματος, αυξάνοντας σημαντικά τις επιπτώσεις που είχε η εν λόγω πλημμύρα στον οικισμό.

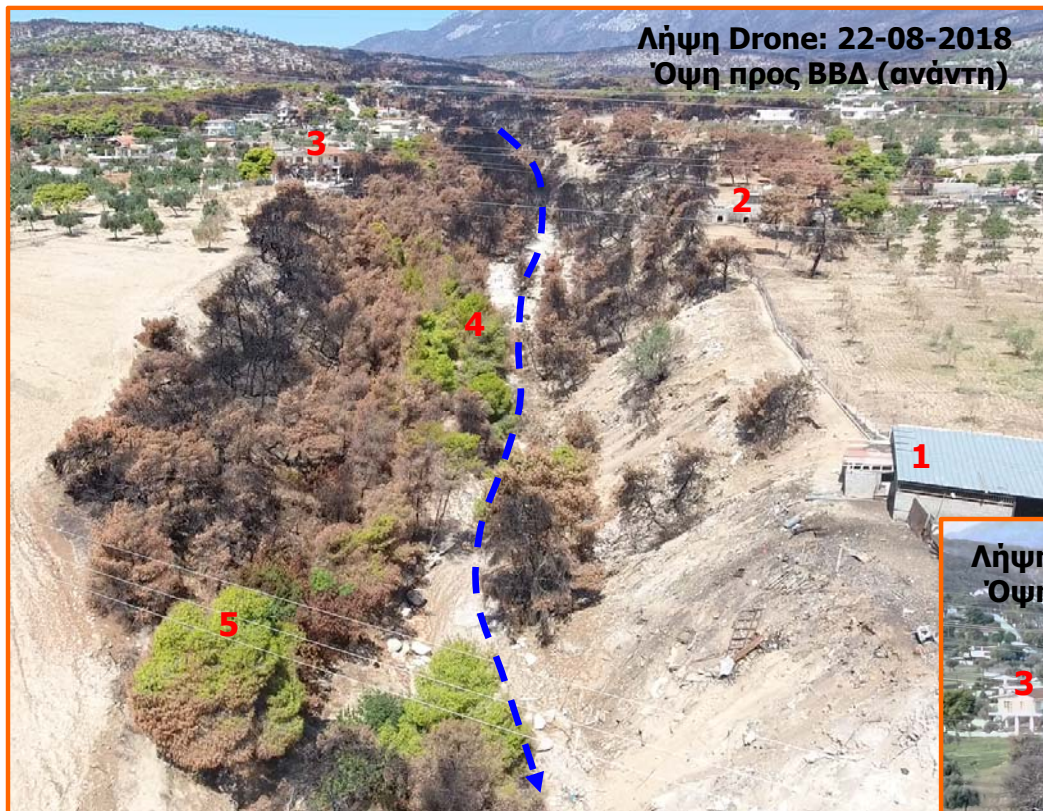
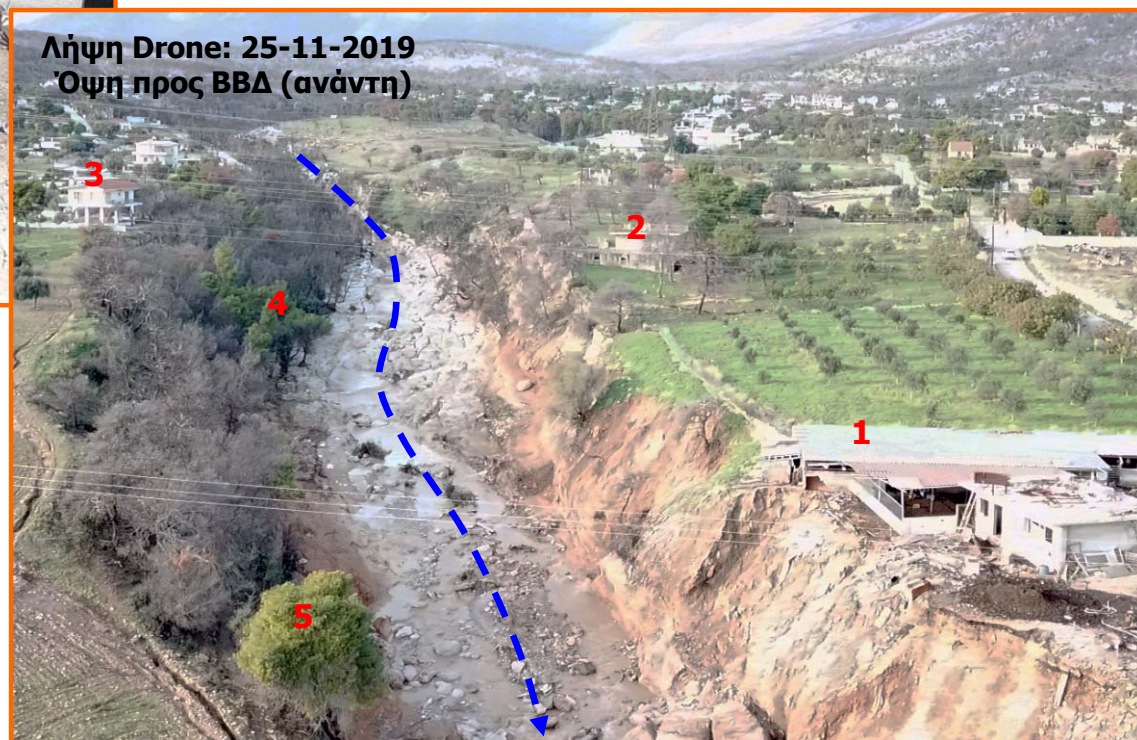
Άποψη της κοίτης του ρέματος Πίκας ανάντη της γέφυρας της οδού Γερανείων αμέσως μετά την πυρκαγιά του Ιουλίου 2018 (επάνω αριστερά) και αμέσως μετά την πλημμύρα του Νοεμβρίου 2019 (κάτω δεξιά).

1. Διακρίνονται πολλές περιοχές κυρίως στο ανατολικό πρηνές, οι οποίες κατά την πρόσφατη πλημμύρα παρουσίασαν εκτεταμένα φαινόμενα διάβρωσης.
2. Μεγάλος όγκος στερεοπαροχής και κορμών δέντρων παρασύρθηκε προς τα κατόντη.
