# Newsletter of **Environmental, Disaster, and Crises Management Strategies**

Issue No.14 | November 2019

## **The November 25, 2019 Kineta (Western Attica) Flood**

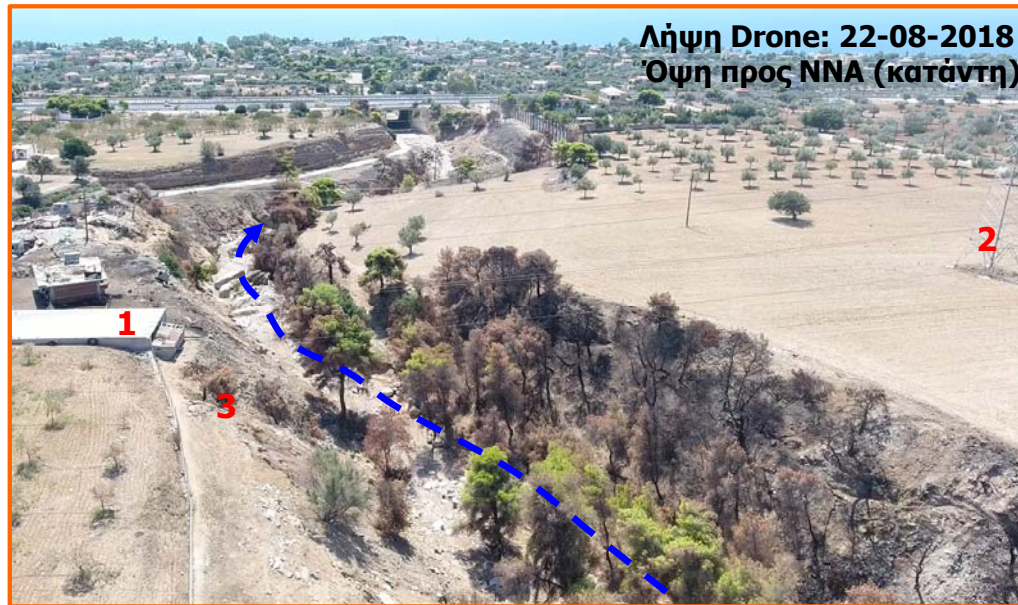
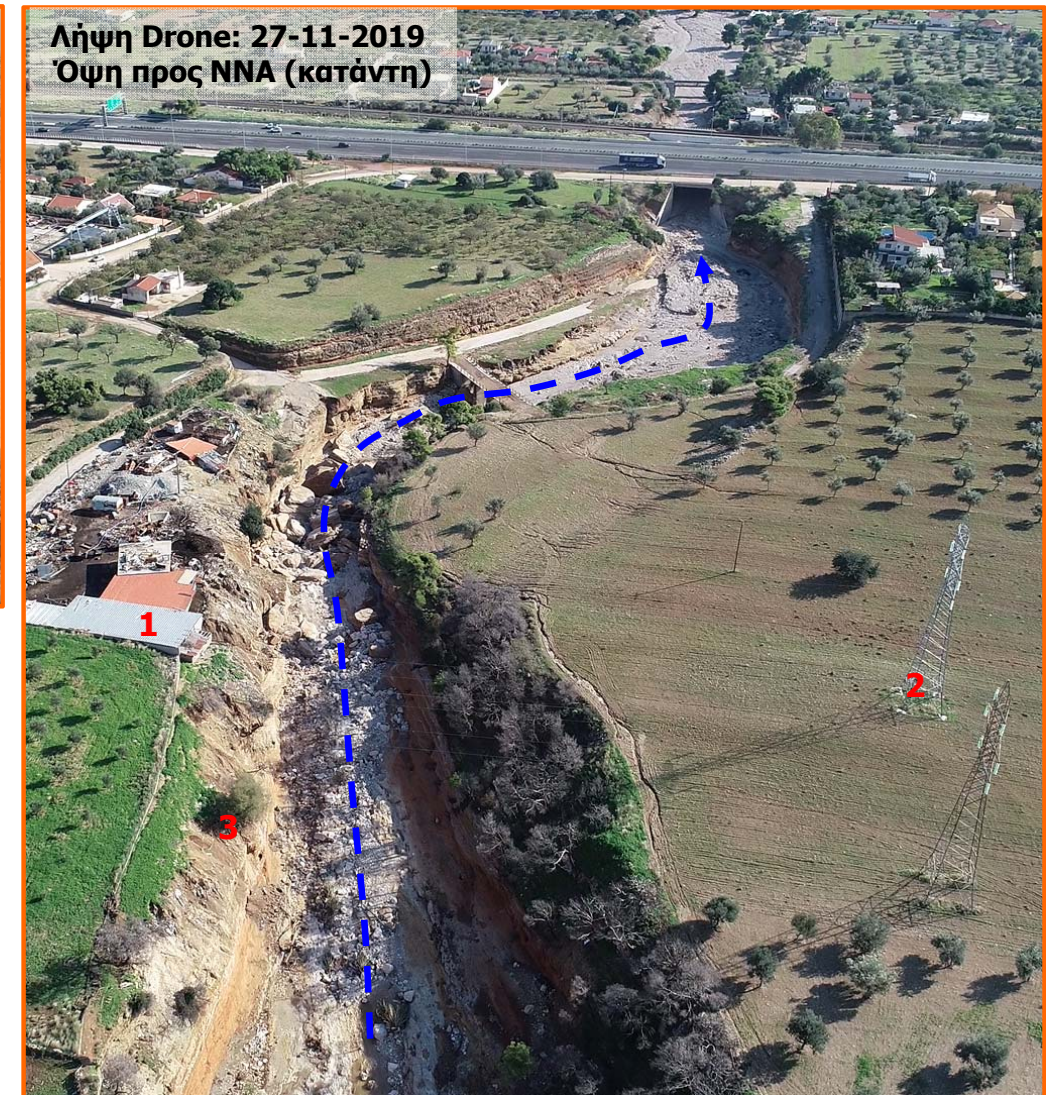
Άποψη της κοίτης του ρέματος Πίκας ανάντη της γέφυρας της οδού Γερανείων αμέσως μετά την πυρκαγιά του Ιουλίου 2018 (επάνω αριστερά) και αμέσως μετά την πλημμύρα του Νοεμβρίου 2019 (κάτω δεξιά).

1. Διακρίνονται πολλές περιοχές κυρίως στο ανατολικό πρηνές, οι οποίες κατά την πρόσφατη πλημμύρα παρουσίασαν εκτεταμένα φαινόμενα διάβρωσης.
2. Μεγάλος όγκος στερεοπαροχής και κορμών δέντρων παρασύρθηκε προς τα κατάντη.

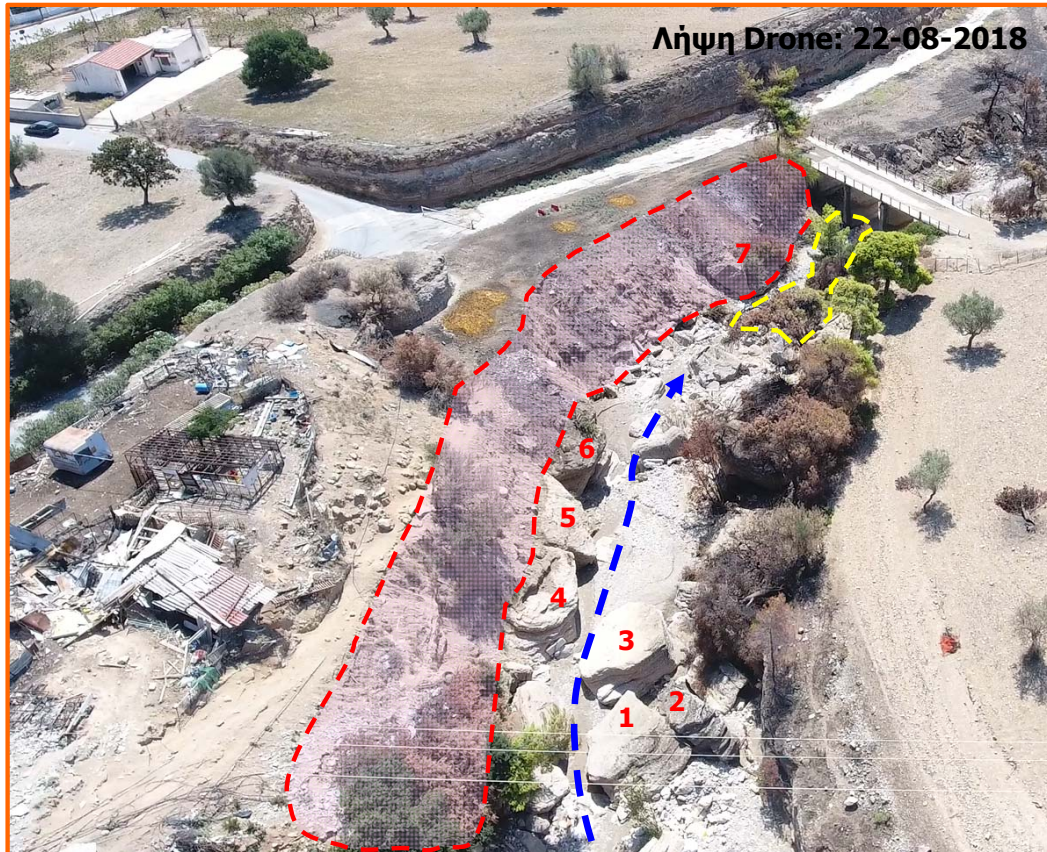
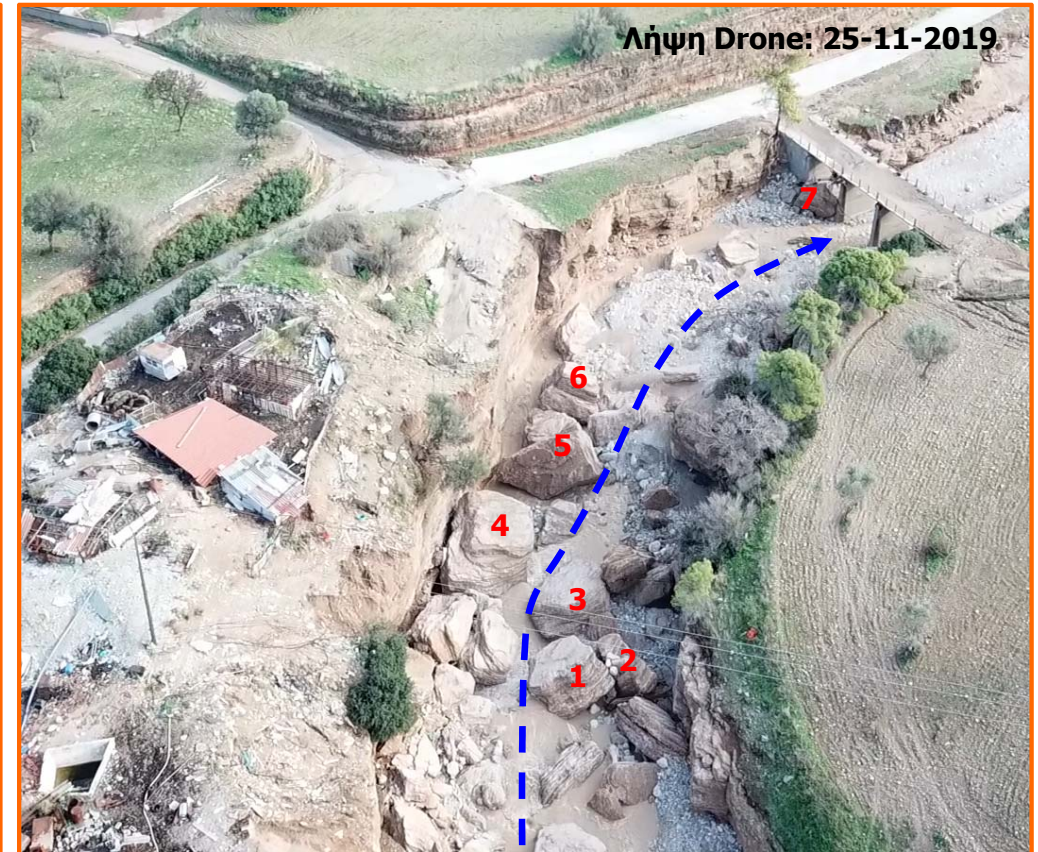
Εκτεταμένα φαινόμενα διάβρωσης στο ανατολικό πρηνές του ρέματος Πίκας (περιοχή εντός κόκκινης διακεκομμένης γραμμής), ακριβώς ανάντη της γέφυρας της οδού Γερανείων, ως αποτέλεσμα του πλημμυρικού φαινομένου της 25-11-2019. Με κόκκινη αρίθμηση διακρίνονται ταυτοποιημένοι ογκόλιθοι. Χαρακτηριστική περίπτωση αποτελεί ο ογκόλιθος (7) που αποκολλήθηκε από το πρηνές και έφραξε σχεδόν εξολοκλήρου το πλαϊνό άνοιγμα (ανατολικό) της εγκαταλελειμμένης πλέον γέφυρας της οδού Γερανείων. Εντός κίτρινης διακεκομμένης γραμμής αποτυπώνονται περιοχές από τις οποίες εκχερσώθηκαν και εν συνεχεία παρασύρθηκαν, προς τα κατάντη, κορμοί δέντρων.

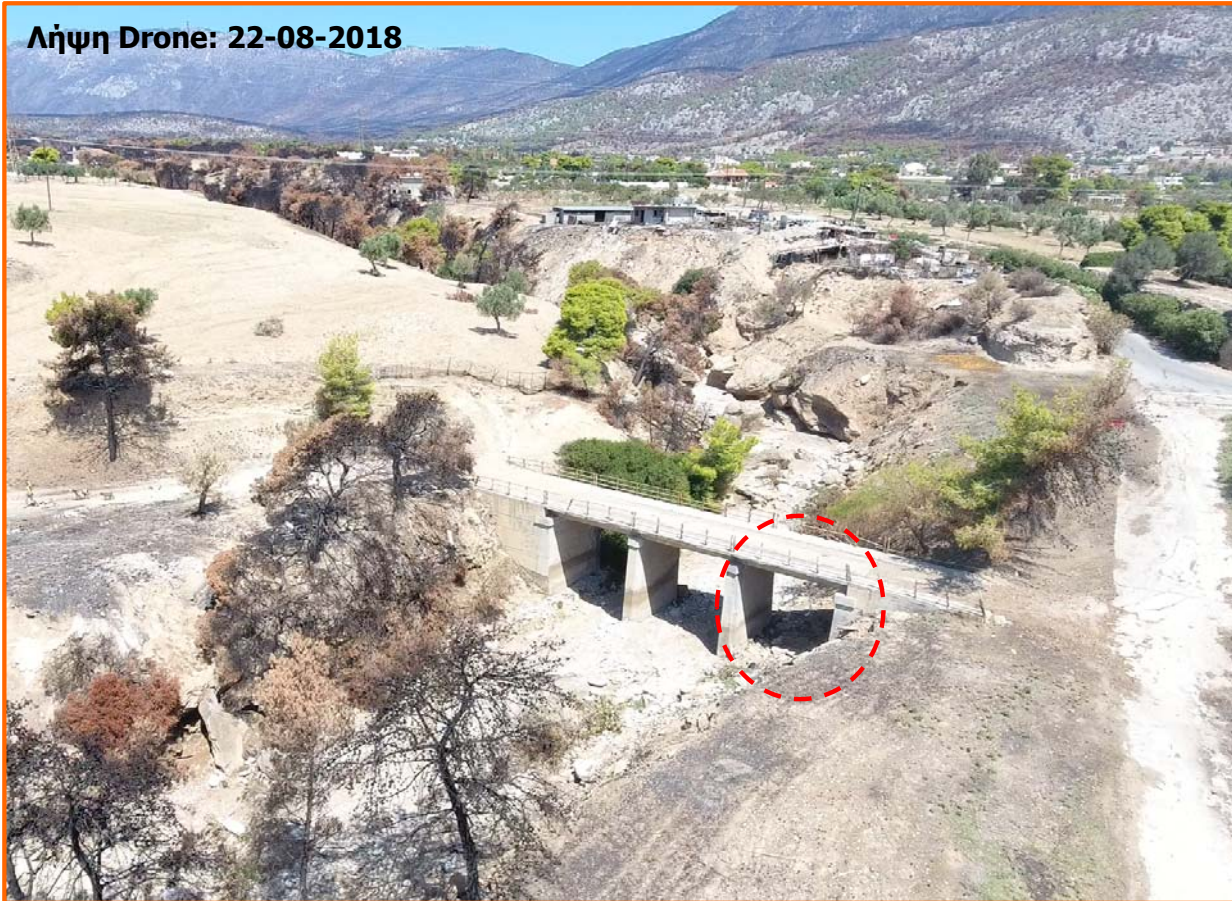
Ογκόλιθος διαστάσεων  $\approx(6 \times 6)\text{m}$  έχει φράξει σχεδόν εξολοκλήρου το πλαϊνό άνοιγμα (ανατολικό) της εγκαταλελειμμένης πλέον γέφυρας της οδού Γερανείων, ως αποτέλεσμα του πλημμυρικού φαινομένου της 25-11-2019.

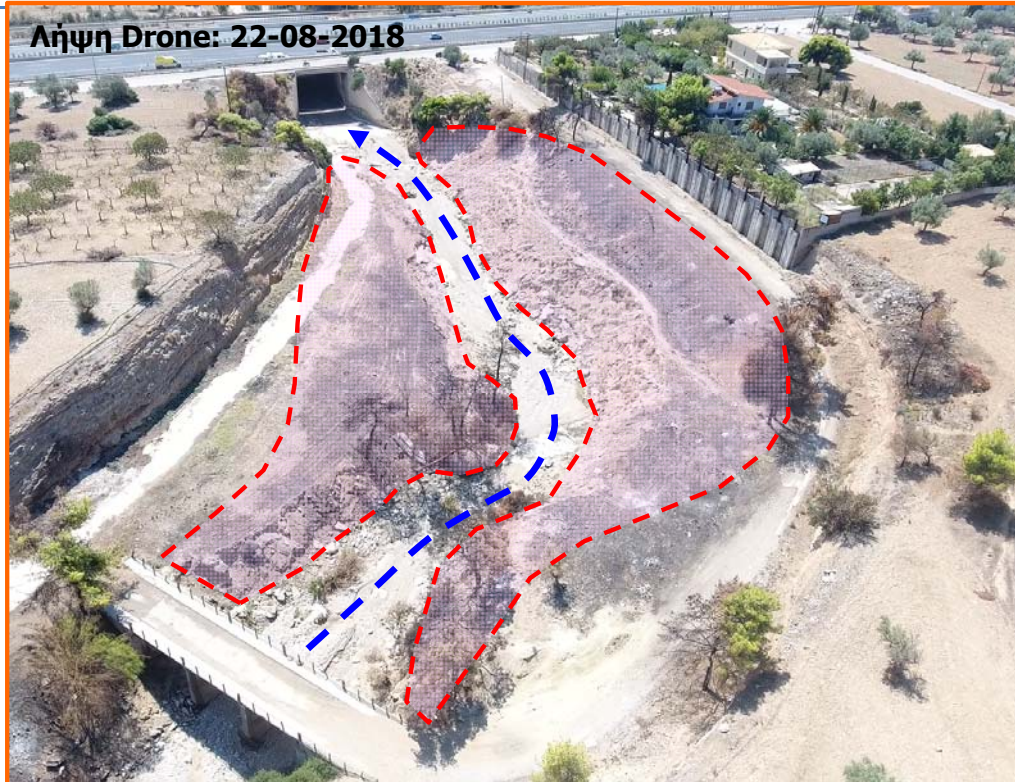
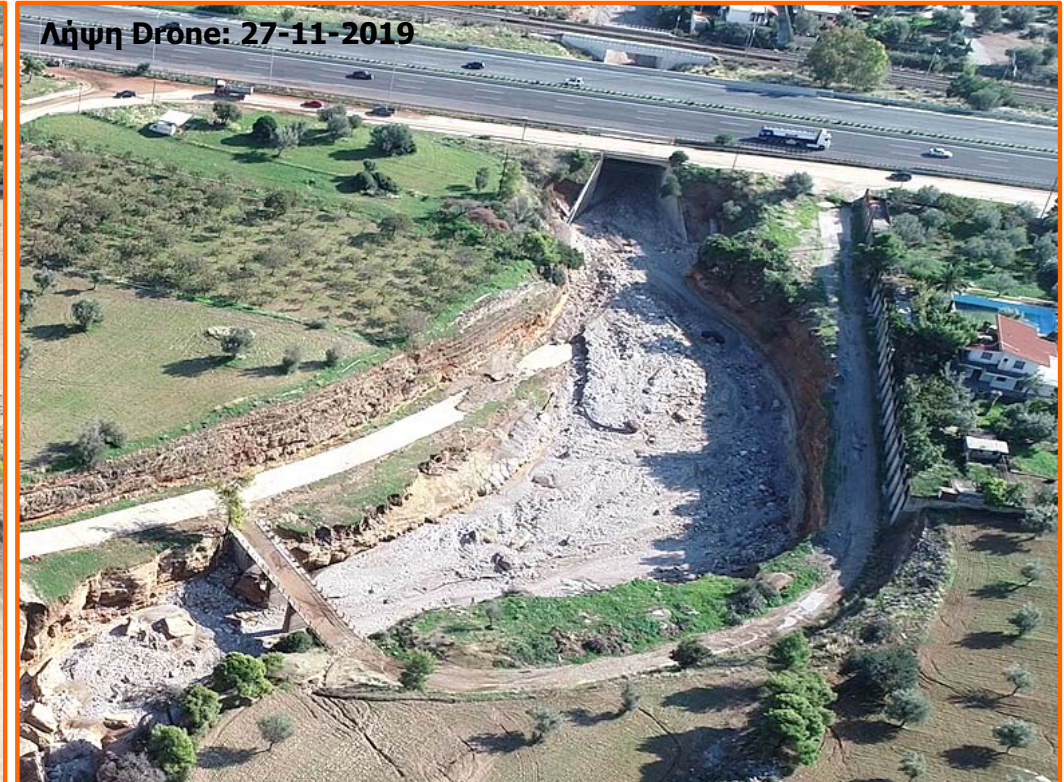
Εκτεταμένα φαινόμενα διάβρωσης στα πρανή του ρέματος Πίκας (περιοχή εντός κόκκινης διακεκομμένης γραμμής), ακριβώς ανάντη της γέφυρας του Παραδρόμου της Ολυμπίας οδού εξαιτίας του πλημμυρικού φαινομένου της 25-11-2019. Διακρίνονται περιοχές στις οποίες έχουν εκχερσωθεί και εν συνεχεία παρασυρθεί, προς τα κατάντη, κορμοί δέντρων.

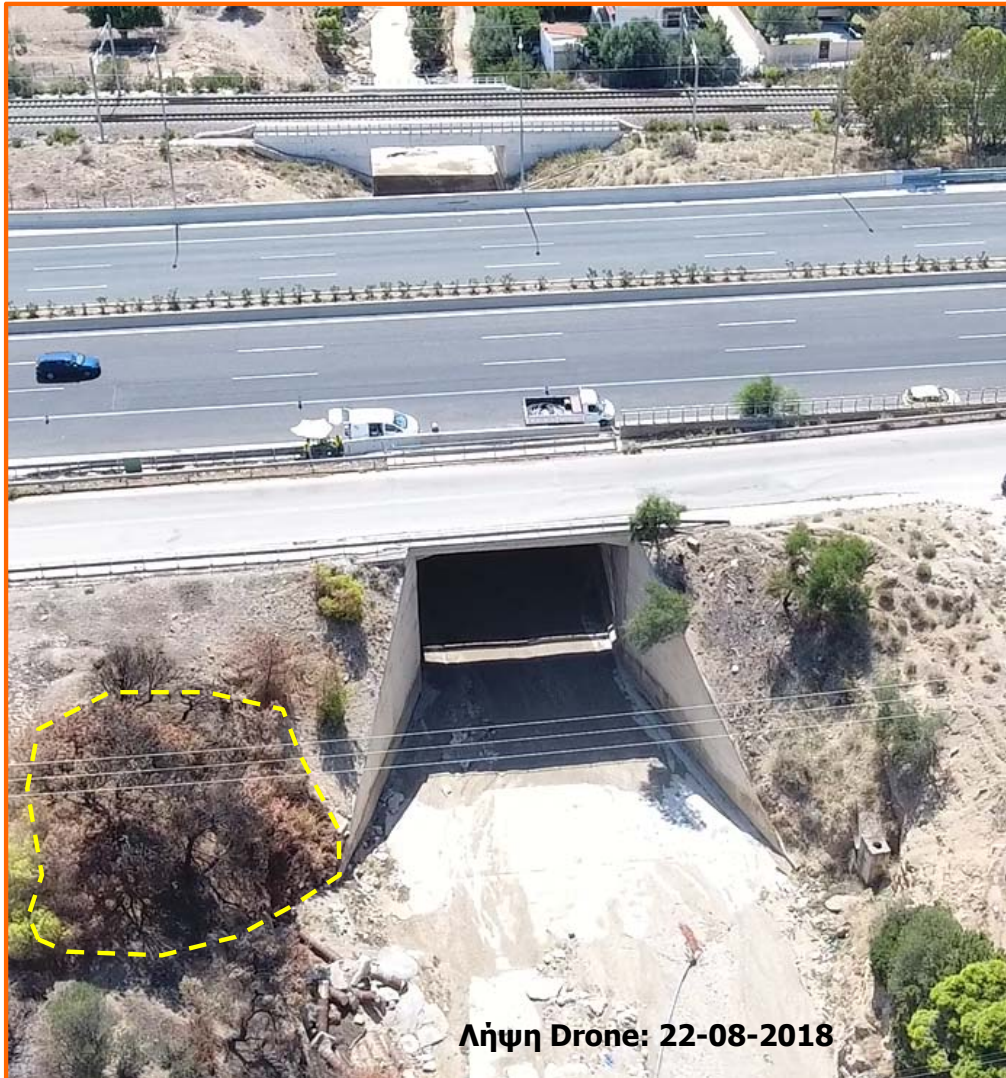
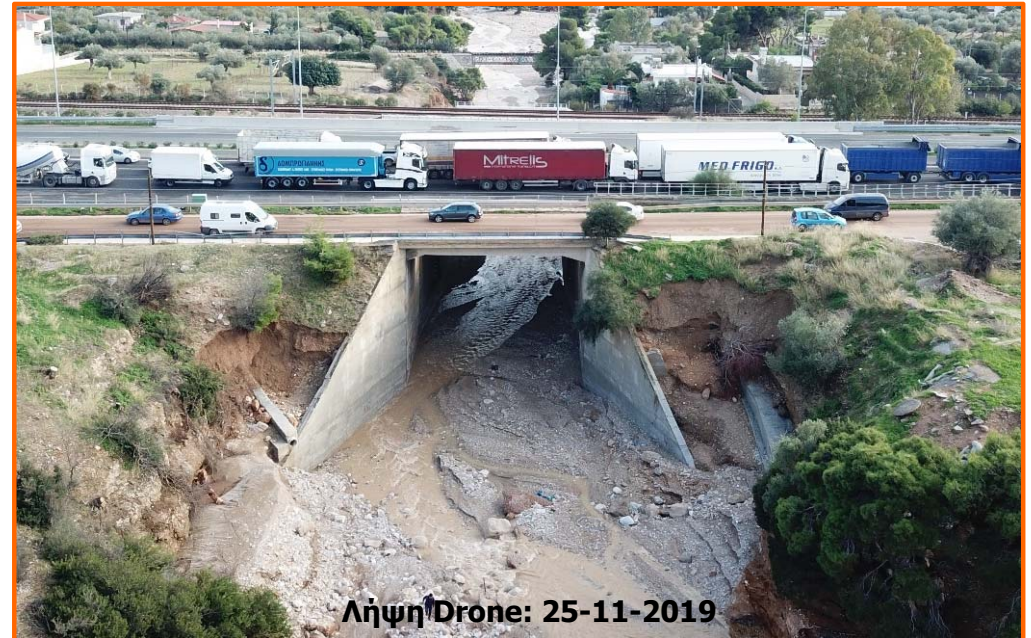
Φαινόμενα διάβρωσης στο υλικό πλήρωσης των ανάντη πτερυγότοιχων της γέφυρας του Παραδρόμου της Ολυμπίας οδού εξαιτίας του πλημμυρικού φαινομένου της 25-11-2019. Διακρίνονται περιοχές στις οποίες έχουν εκχερωθεί και εν συνεχεία παρασυρθεί, προς τα κατόντη, κορμοί δέντρων (εντός κίτρινης διακεκομμένης γραμμής).

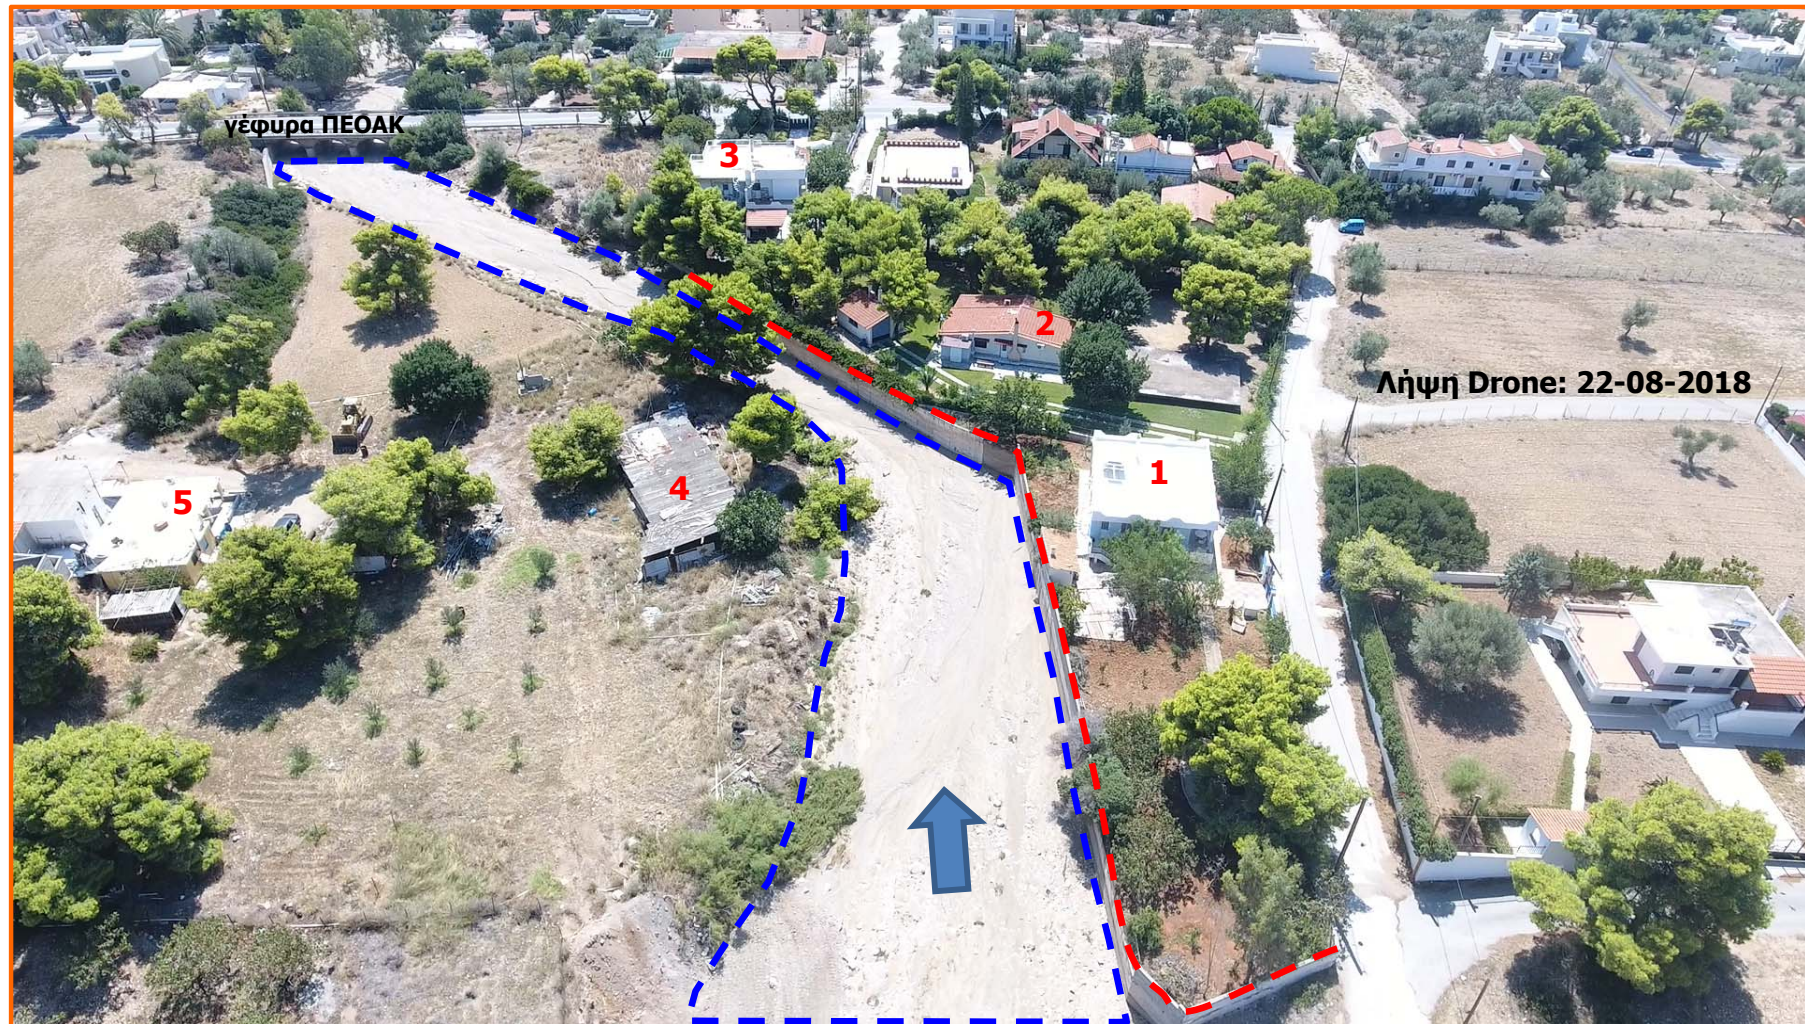
Άποψη της διευθετημένης κοίτης του ρέματος Πίκας ανάντη της τοξωτής γέφυρας 3 ανοιγμάτων της Παλαιάς εθνικής οδού Αθηνών-Κορίνθου (ΠΕΟΑΚ) στο ύψος του οικισμού της Κινέτας (μπλε διακεκομμένη γραμμή).  
Διευθέτηση δυτικού πρानούς με τοίχια από οπλισμένο σκυρόδεμα (κόκκινη διακεκομμένη γραμμή).  
Διευθέτηση ανατολικού πρानούς με ανάχωμα.  
1-5: Οικίες και αγροτικές εγκαταστάσεις.

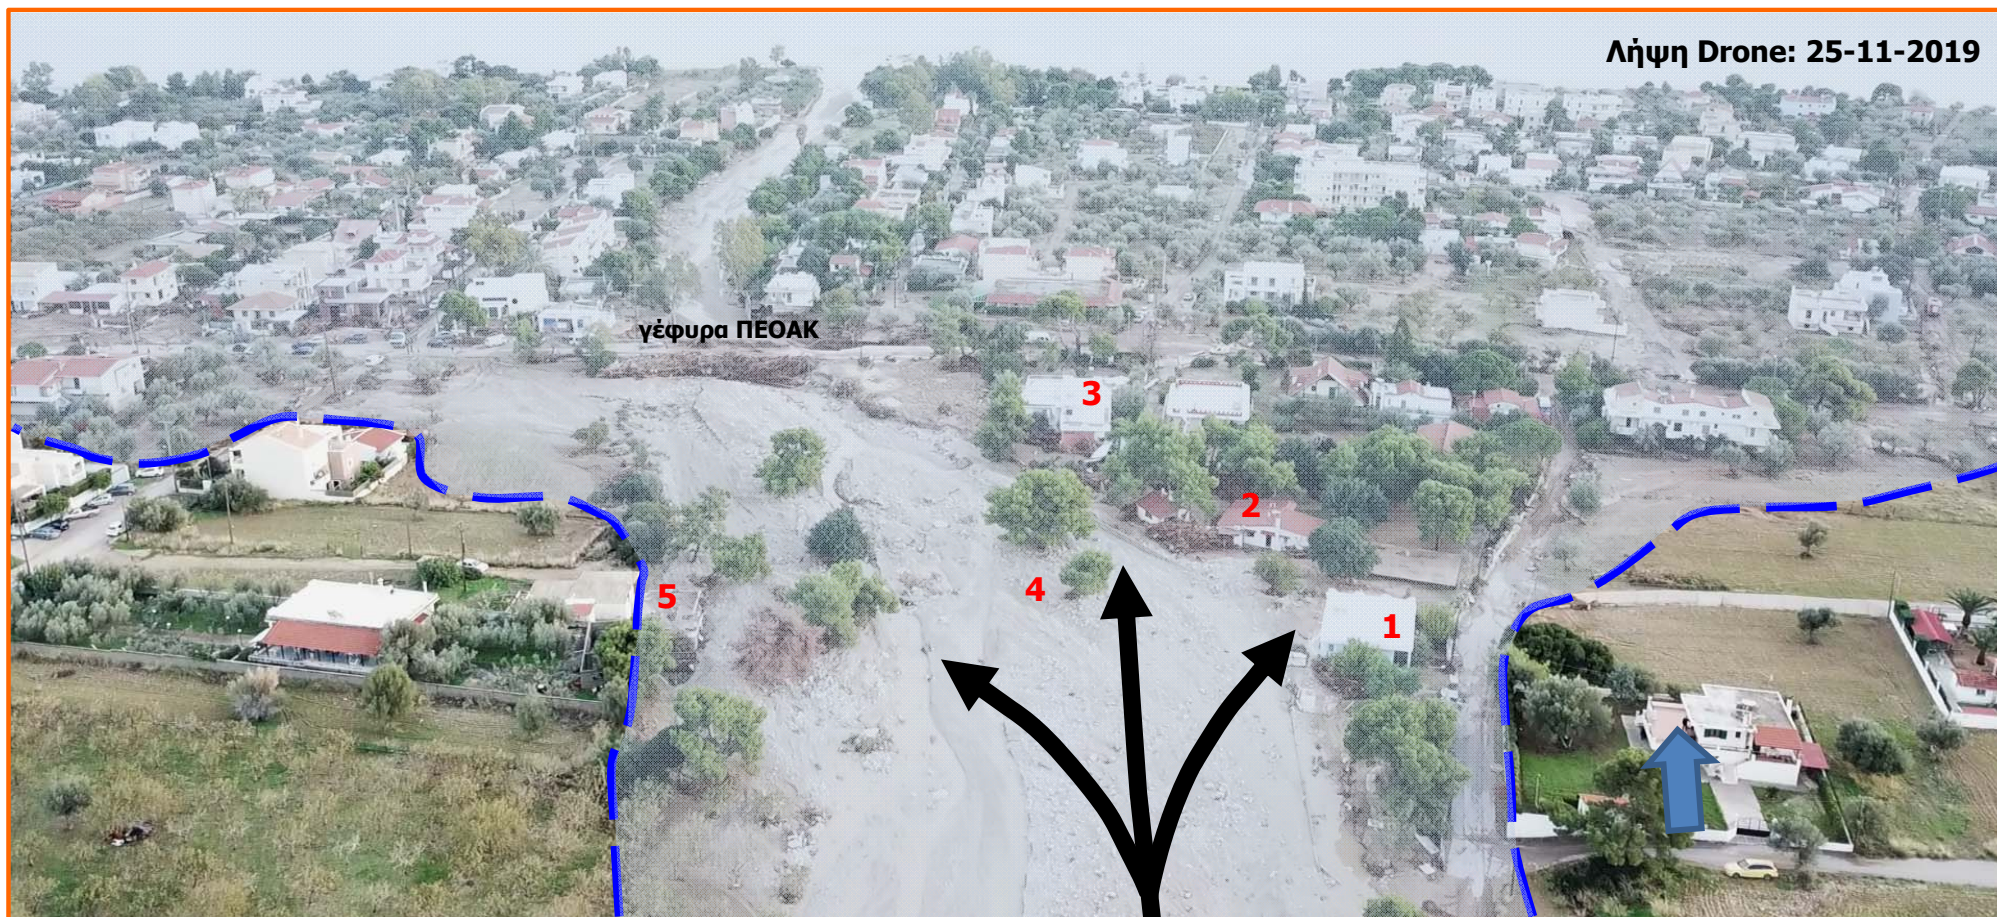
Άποψη της κοίτης του ρέματος Πίκας ανάντη της γέφυρας της Παλαιάς εθνικής οδού Αθηνών-Κορίνθου (ΠΕΟΑΚ) στο ύψος του οικισμού της Κινέτας αμέσως μετά την εκδήλωση του πλημμυρικού φαινομένου στις 25-11-2019. Παρατηρήσεις:

1. Τα τοιχία από οπλισμένο σκυρόδεμα του δυτικού πρानούς έχουν καταρρεύσει πλήρως και οι οικίες (1, 2 & 3) έχουν πλημμυρίσει ολοσχερώς. Σημειώθηκαν καταρρεύσεις σε βοηθητικούς χώρους και αποθήκες.
2. Η αγροτική εγκατάσταση 4 έχει εξαφανιστεί τελείως.
3. Η οικία 5 έχει πλημμυρίσει ολοσχερώς.
4. Τα ανοίγματα της γέφυρας της Παλαιάς εθνικής οδού Αθηνών-Κορίνθου έχουν φράξει από κορμούς δέντρων.
