**ΘΕΜΑ « Υποβολή Συμπληρωματικής Έκθεσης Αυτοψίας
και
Διερεύνησης αιτιών πυρκαγιάς »**

ΕΚΘΕΣΗ ΣΥΜΠΛΗΡΩΜΑΤΙΚΗΣ ΑΥΤΟΨΙΑΣ - ΔΙΕΡΕΥΝΗΣΗΣ ΑΙΤΙΩΝ ΠΥΡΚΑΓΙΑΣ

1.1. Στις 28/02/2023 και Ω/23:18 μ.μ. σημειώθηκε θανατηφόρο σιδηροδρομικό δυστύχημα στην περιοχή Ευαγγελισμός του Ν. Λάρισας. Ειδικότερα, η υπ. αριθμ. 63503 εμπορευματική αμαξοστοιχία εκτελώντας το δρομολόγιο Θεσσαλονίκη - Πειραιά, συγκρούστηκε με την υπ. αριθμ. IC62 επιβατική αμαξοστοιχία που εκτελούσε το δρομολόγιο Αθήνα – Θεσσαλονίκη, στην χιλιομετρική θέση 371+600 της σιδηροδρομικής γραμμής Πειραιώς – Πλατέως. Οι δυο αμαξοστοιχίες κινούνταν στην ίδια γραμμή και συγκεκριμένα στην γραμμή καθόδου. Από την σφοδρότητα της σύγκρουσης προκλήθηκε εκτροχιασμός, συντριπτικές παραμορφώσεις των συρμών και μεγάλης ισχύος πυρκαγιά.

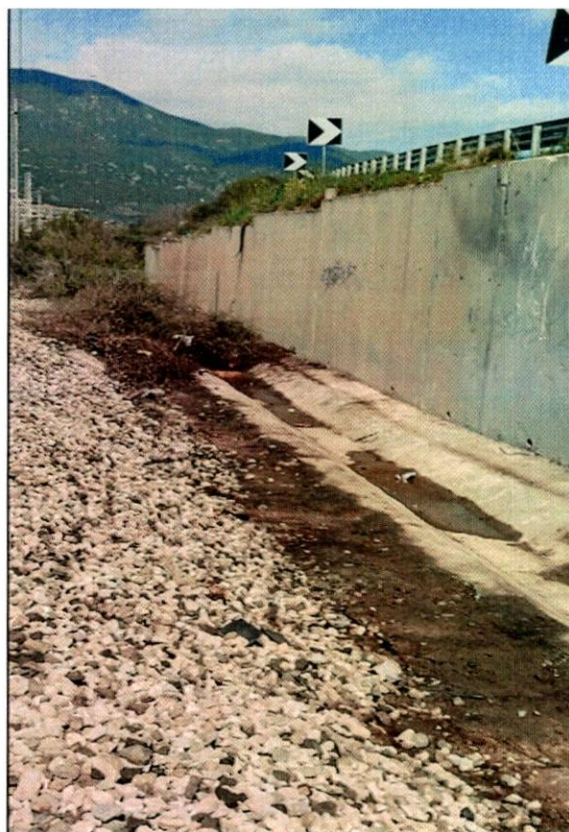
Εικόνα 5

πρόκειται για το σημείο όπου κατέληξαν οι ηλεκτράμαξες της εμπορικής αμαξοστοιχίας), ίχνη
εναπομείναντος ελαίου επί του εδάφους (βλ. φωτ. 5).

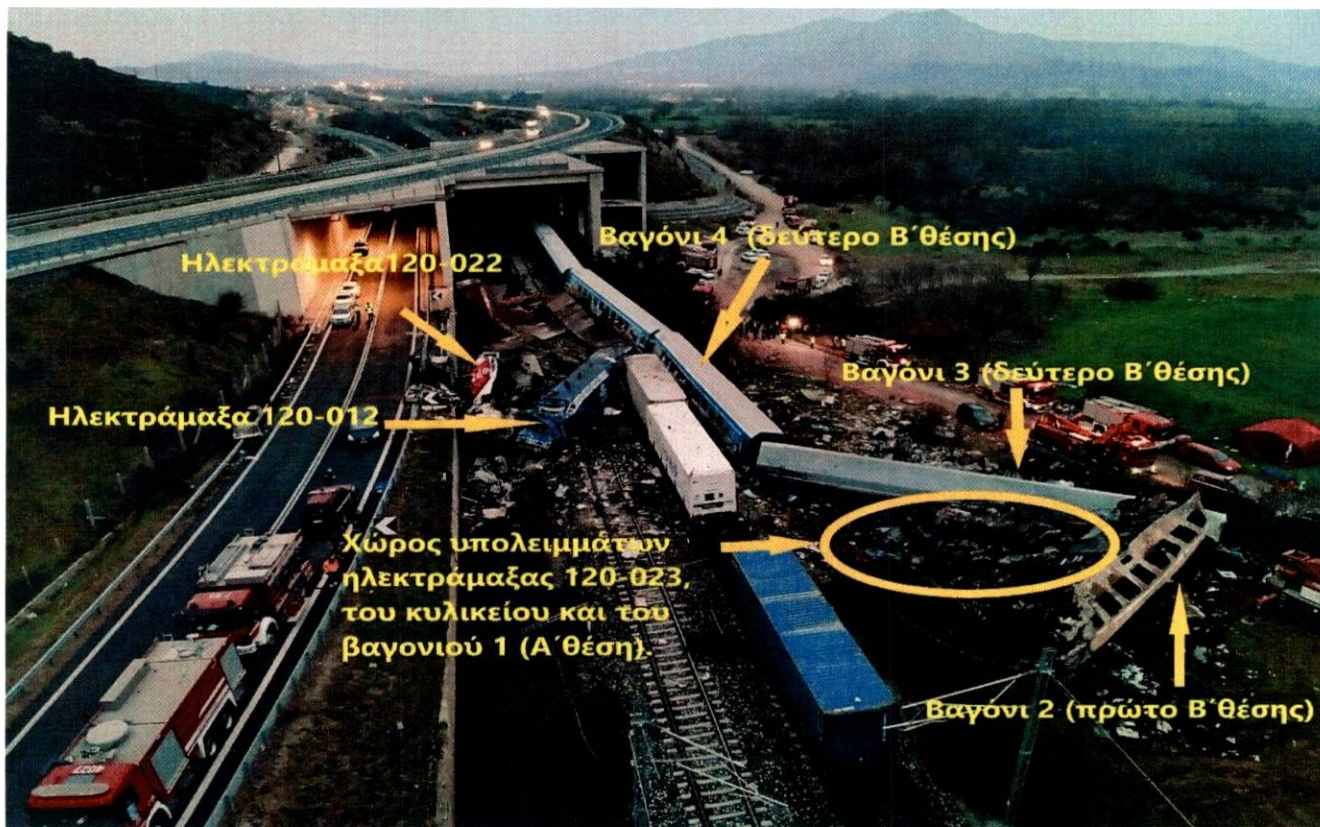
Εικόνα 6

i) Ο πρώτος εντοπίζεται στο πραινές της σιδηροδρομικής γραμμής και οριοθετείται εντός του κίτρινου κύκλου της **εικόνας 6**. Στον χώρο αυτό βρίσκονται τα συντρίμια της επιβατικής ηλεκτράμαξας 120-023 μαζί με τον μετασχηματιστή της, του κυλικείου και του βαγονιού Νο 1 (1^ο Α' θέσης) ολοσχερώς καμένα, καθώς και του βαγονιού 2 (1^ο Β θέσης) το οποίο έχει καθίσει σχεδόν ανάποδα (βλ. **εικ. 6, 7, 8, 9, 10**).

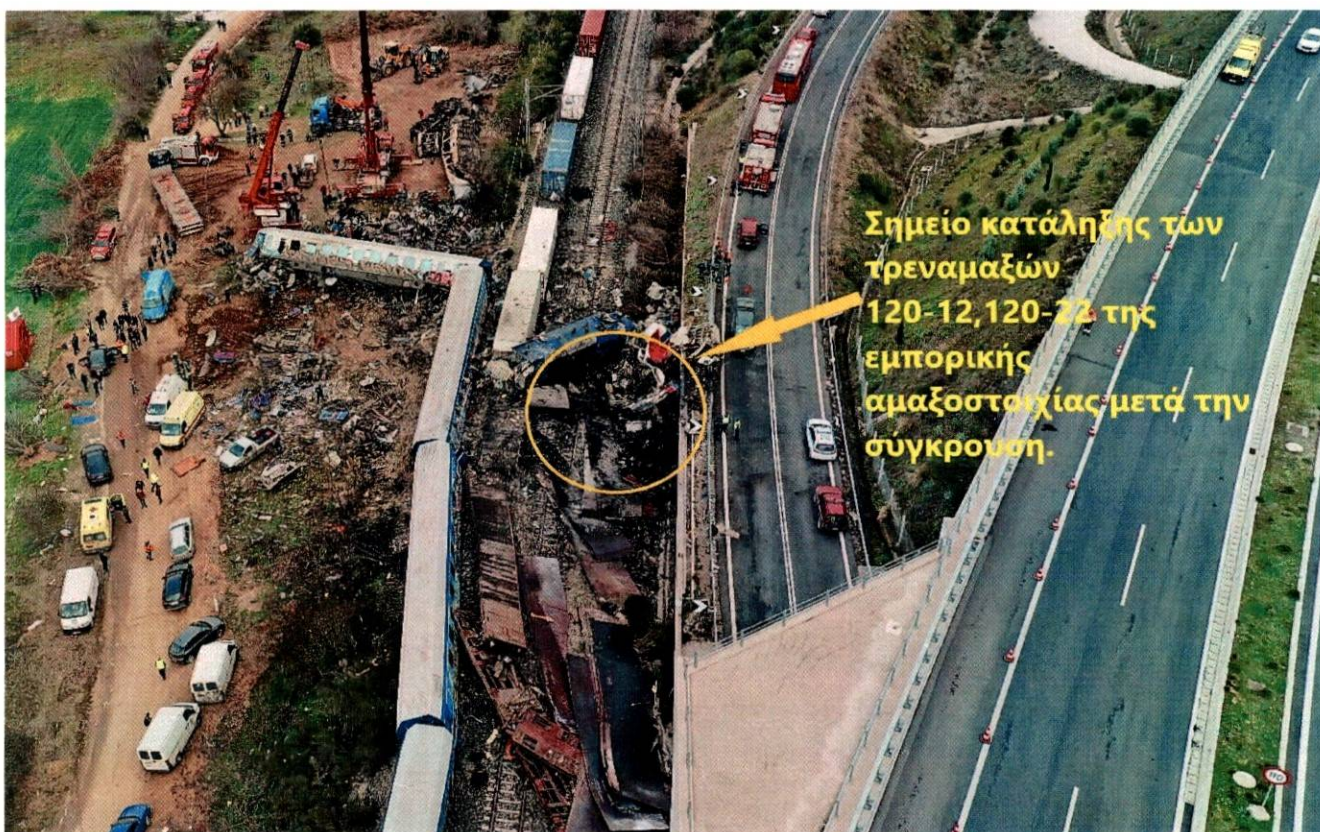
Εικόνα 7

ii) Ο δεύτερος καιόμενος χώρος, εντοπίζεται σε σημείο επί της γραμμής ανόδου, όπου κατέληξαν διπλωμένες υπό γωνία 90^ο οι ηλεκτράμαξες 120-012, 120-022 της εμπορικής αμαξοστοιχίας (**μαζί με τους μετασχηματιστές τους**), μετά την σύγκρουση (βλ. **εικ. 6, 7, 11, 12**). Όπως παρατηρούμε στο φωτογραφικό υλικό, η εκτόξευση του ελαίου των μετασχηματιστών βρίσκεται παντού στον χώρο. Ειδικότερα εντοπίζεται στις επιφάνειες των δύο ηλεκτράμαξών, στο έδαφος της σιδηροδρομικής γραμμής, στην ασφαλτο του παράδρομου, στο τοίχιο που η ηλεκτράμαξα 120-022 κατέληξε και στις λαμαρίνες των φορταμαξών οι οποίες συνδέονταν με την ηλεκτράμαξα 120-012. Η μεγάλη έκταση

διασπορά του ελαίου, υποδηλώνει και την μεγάλη πίεση με την οποία εκτοξεύτηκαν από τις διαρρηγμένες δεξαμενές των ΜΣ (βλ. εικ. 7, 11, 12).

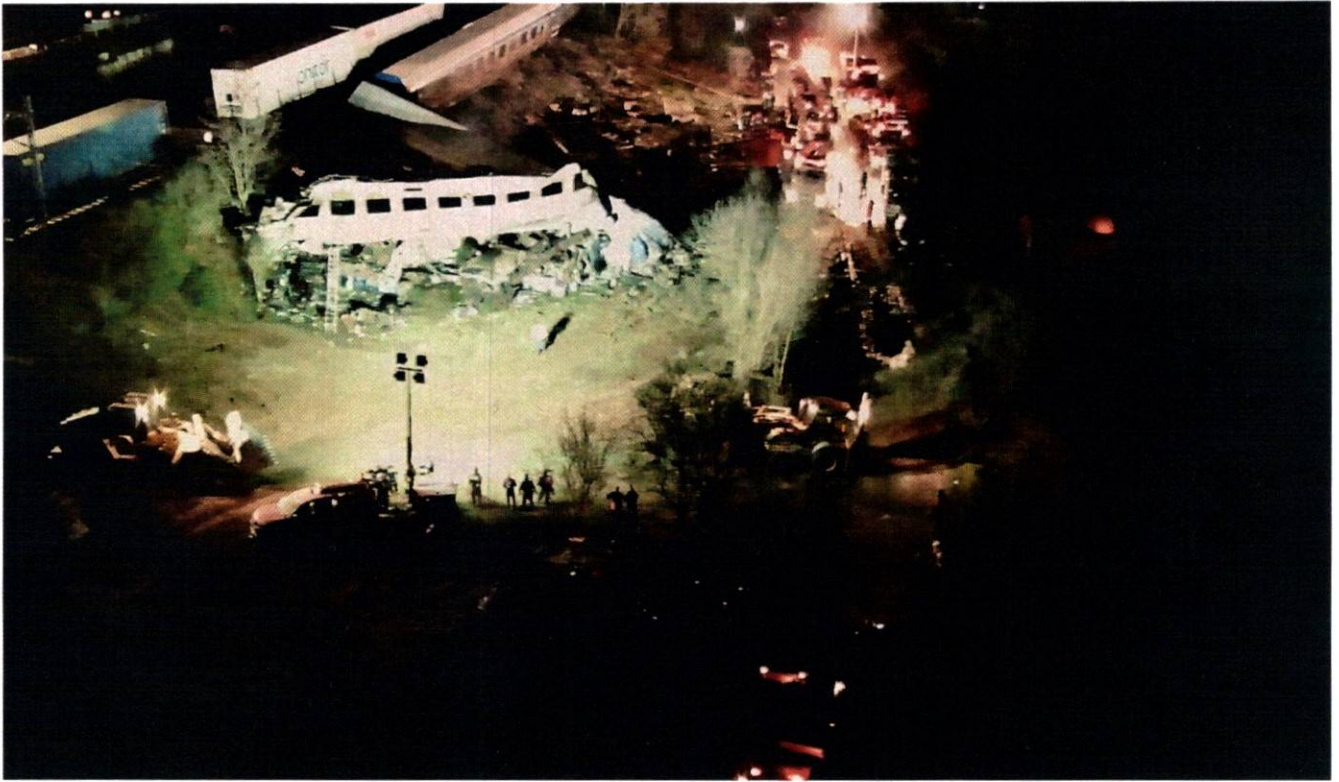
Εικόνα 8 Νυχτερινή Λήψη από το drone της Π.Υ Λάρισας.

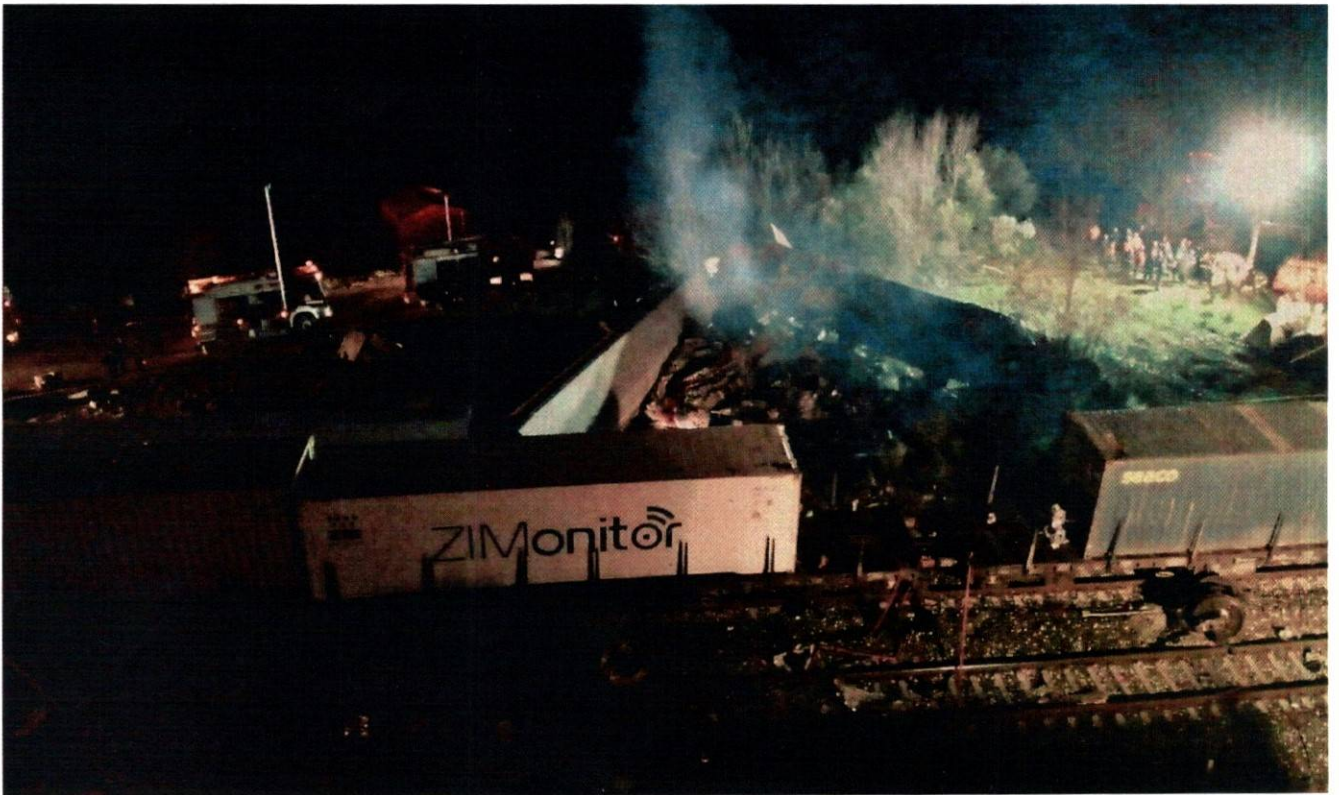
Εικόνα 9 Καίομενος χώρος ηλεκτράμαξας επιβατικής αμαξοστοιχίας, κυλικείου, βαγονιού Νο1 (1^ο Α' θέσης), βαγονιού Νο2 (1^ο Β' θέσης).

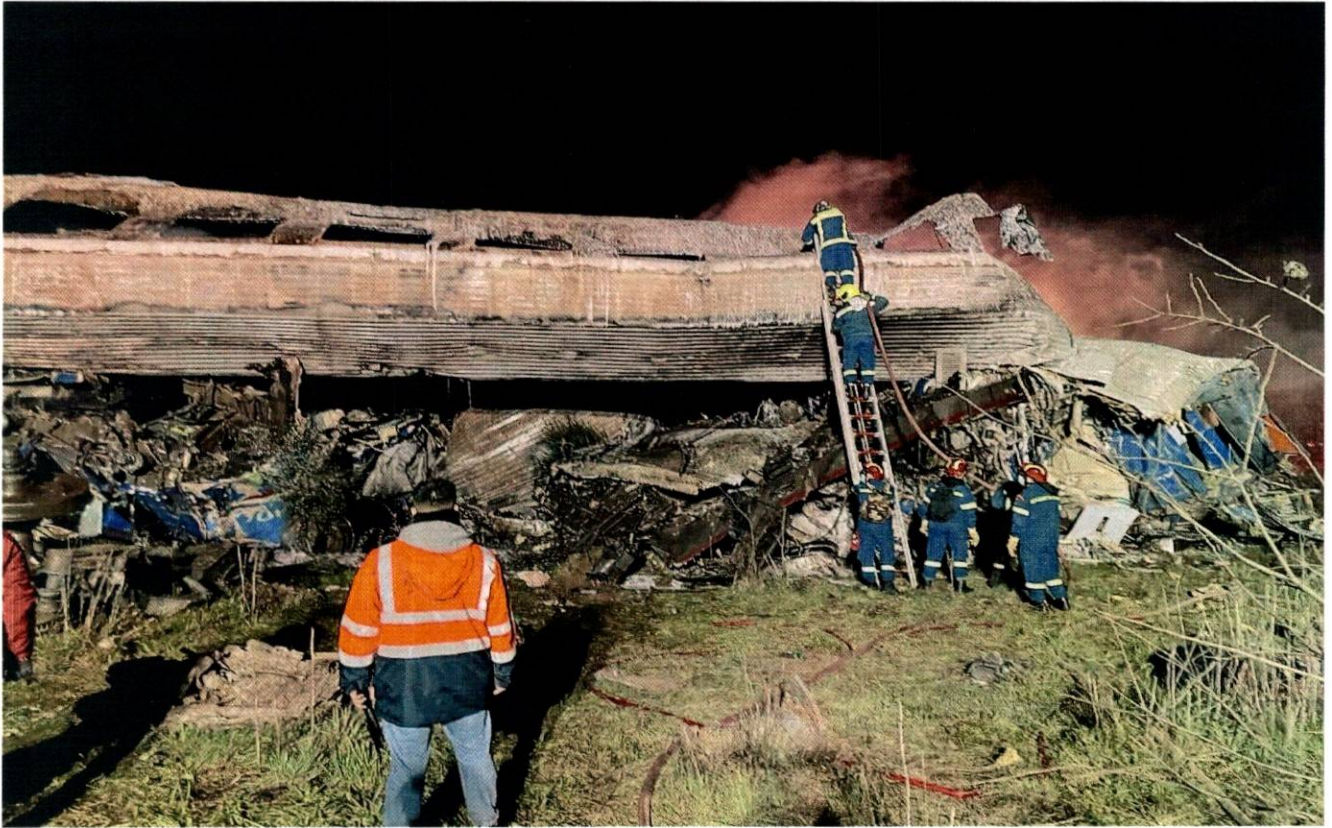
Εικόνα 10 Ενέργειες έρευνας – διάσωσης – κατάσβεσης στον καϊόμενο χώρο της επιβατικής ηλεκτράμαξας, κυλικείου, βαγονιού Νο1 (1^ο Α'θέσης) , βαγόني Νο 2 (1^ο Β'θέσης).

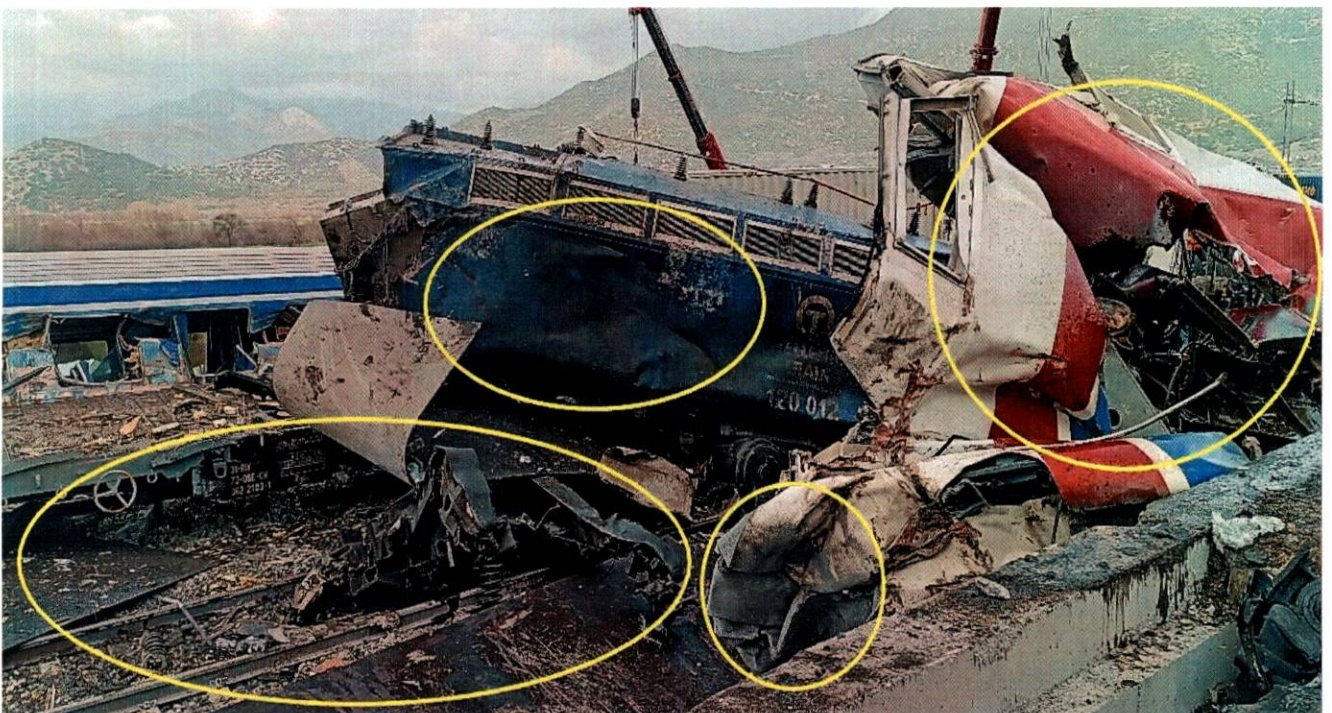
Εικόνα 11 Αποτυπώματα καύσεως από τα εκτοξευόμενα έλαια των ΜΣ των ηλεκτραμαξών της εμπορικής αμαξοστοιχίας επί των μεταλλικών των μερών αλλά και στον περιβάλλον χώρο. Παρατηρούμε ότι έχει επέλθει εκτόξευση με παράλληλη καύση από χαμηλά, δηλαδή από τον χώρο φυσικής θέσης των ΜΣ, πράγμα που σημαίνει πως ταυτόχρονα με την παραμόρφωση – διάρρηξη και διαφυγή του ελαίου ψύξεως στην ατμόσφαιρα επήλθε ταχεία ανάφλεξη και διατηρούμενη καύση.

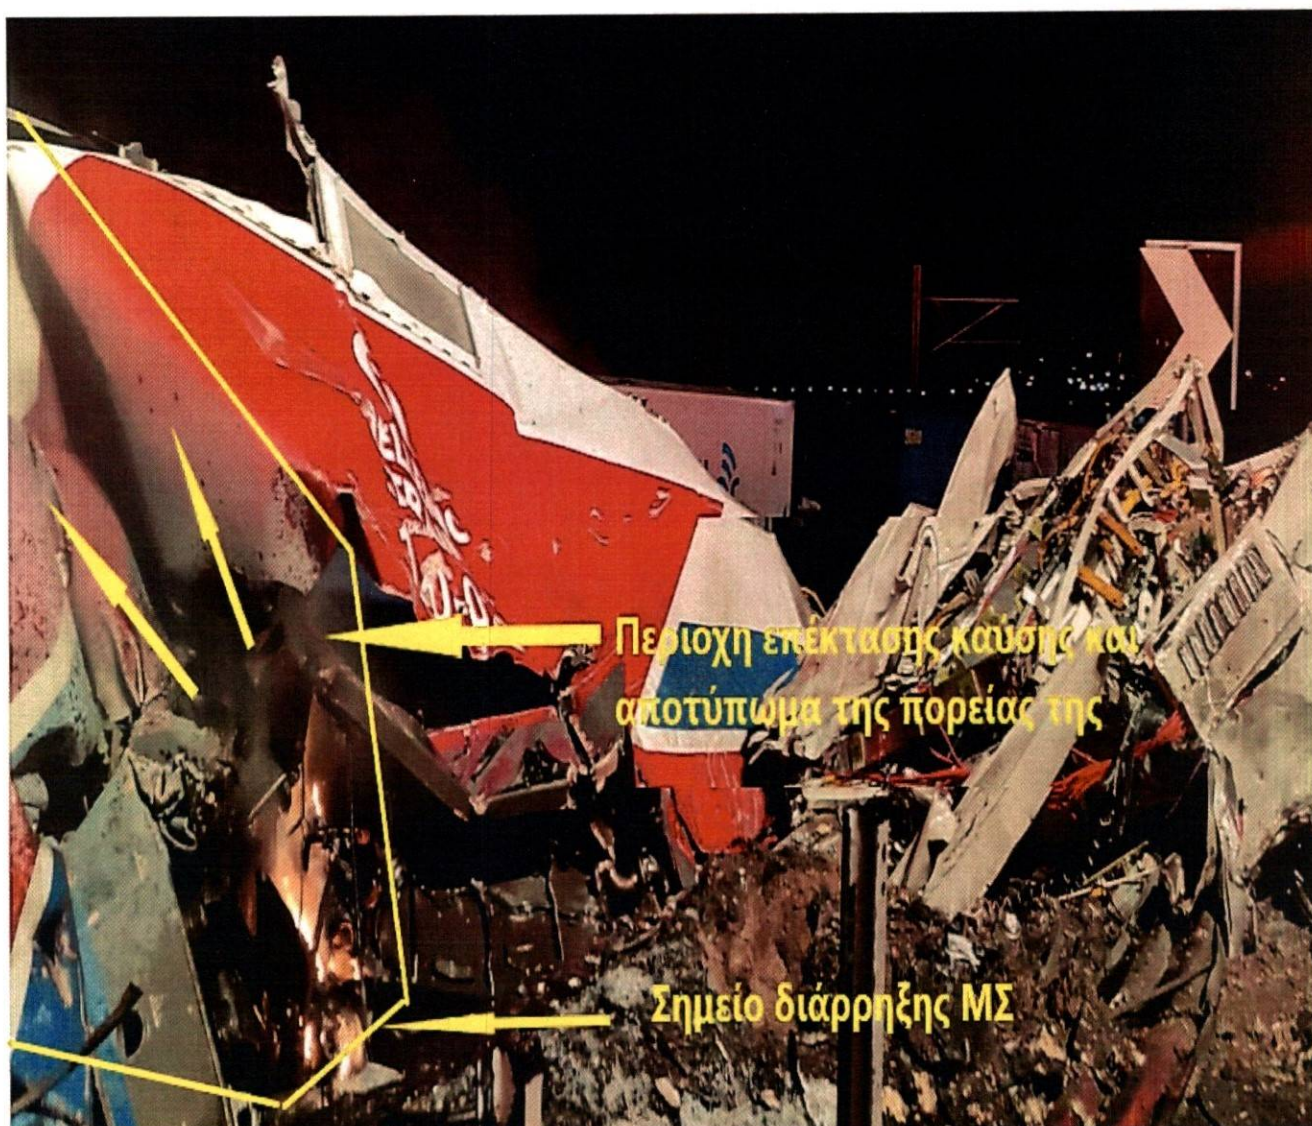
Εικόνα 12 Στην συγκεκριμένη εικόνα διακρίνεται ο ΜΣ της 120-022 ηλεκτράμαξας της εμπορικής αμαξοστοιχίας ο οποίος κατέληξε στο τοιχίο του παράδρομου. Διακρίνονται α) η καύση του σιλικονούχου ελαίου που έχει απομείνει στο εσωτερικό του ΜΣ, β) το εμπρόσθιο σημείο του ΜΣ το οποίο δέχθηκε τις μεγαλύτερες πιέσεις από την μετωπική σύγκρουση και διαρρήχθηκε με αποτέλεσμα την εκτόξευση του ελαίου με μεγάλη πίεση, γ) την περιοχή επέκτασης και πορείας της πυρκαγιάς σε σχέση με το σημείο διαρρήξεως. Όπως παρατηρούμε υπάρχει μια γωνία καύσης στην επιφάνεια των λαμαρινών σε σχήμα περίπου V (οριοθετούμενη από το κίτρινο περίγραμμα), που έχει αλλοιώσει την επίστρωση του χρώματος, ενώ δεξιότερα κάτι τέτοιο δεν υφίσταται. Πρόκειται για ένα δείκτη εξέλιξης της πυρκαγιάς, που μας δείχνει τον χώρο αρχικής ανάφλεξης (δεξαμενή ΜΣ) και την μετέπειτα πορεία της, καθώς το σιλικονούχο έλαιο εκτοξεύονταν φλεγόμενο όπως δείχνουν τα βέλη εντός του περιγράμματος. Επίσης διακρίνονται επικαθίσεις του ελαίου στο σώμα του ΜΣ και στις μεταλλικές επιφάνειες.

καθώς η μοναδική καύσιμη ύλη που υπήρχε ήταν τα μεταλλικά μέρη της ηλεκτράμαξας (βλ. **εικ. 12 της παρούσας**).

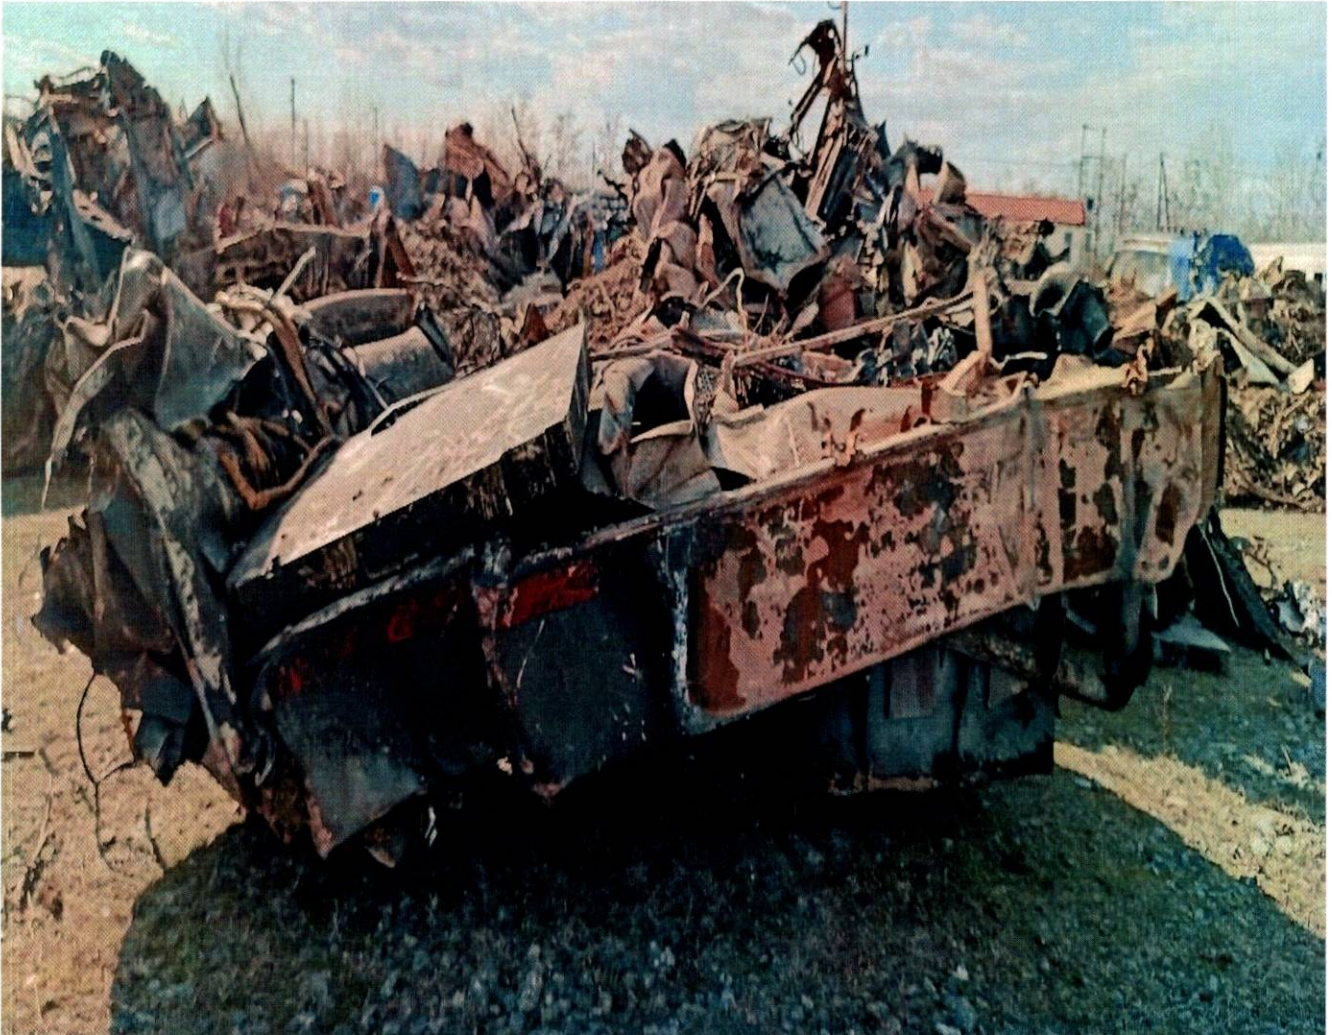
3.2.1. Από την αυτοψία μας στον τομέα συγκέντρωσης των υπολειμμάτων της επιβατικής αμαξοστοιχίας, διαπιστώθηκε πως η υπ. αριθμ 120-023 ηλεκτράμαξα της επιβατικής αμαξοστοιχίας είχε υποστεί συντριπτικές παραμορφώσεις και εκτέθηκε σε υψηλού

πυροθερμικού φορτίου πυρκαγιά, με τμήματα της να έχουν αποκοπεί και απομακρυνθεί κατά τις ενέργειες έρευνας και διάσωσης. Επίσης εντοπίστηκε ο μετασχηματιστής που χρησιμοποιεί η ηλεκτράμαξα, προκειμένου να επέλθει ο υποβιβασμός της τάσης των 25000 volt της γραμμής, ώστε να κινείται ο ηλεκτροκινητήρας. Παρατηρήθηκε πως έχει παραμορφωθεί συντριπτικά, με εμφανή τα σημεία διάρρηξης της η δεξαμενή του ελαίου ψύξεως (χωρητικότητας 2400kg). Επίσης είναι διακριτά τα αποτυπώματα έντονης καύσεως και αποχρωματισμού των μετάλλων, καθώς και της διαφυγής του φλεγόμενου ελαίου από τα σημεία διαρρήξεως συνεπεία της μετωπικής σύγκρουσης (βλ. **εικ.13, 14, 15**).

Εικόνα 13 Τμήμα της 120-023 ηλεκτράμαξας της επιβατικής αμαξοστοιχίας

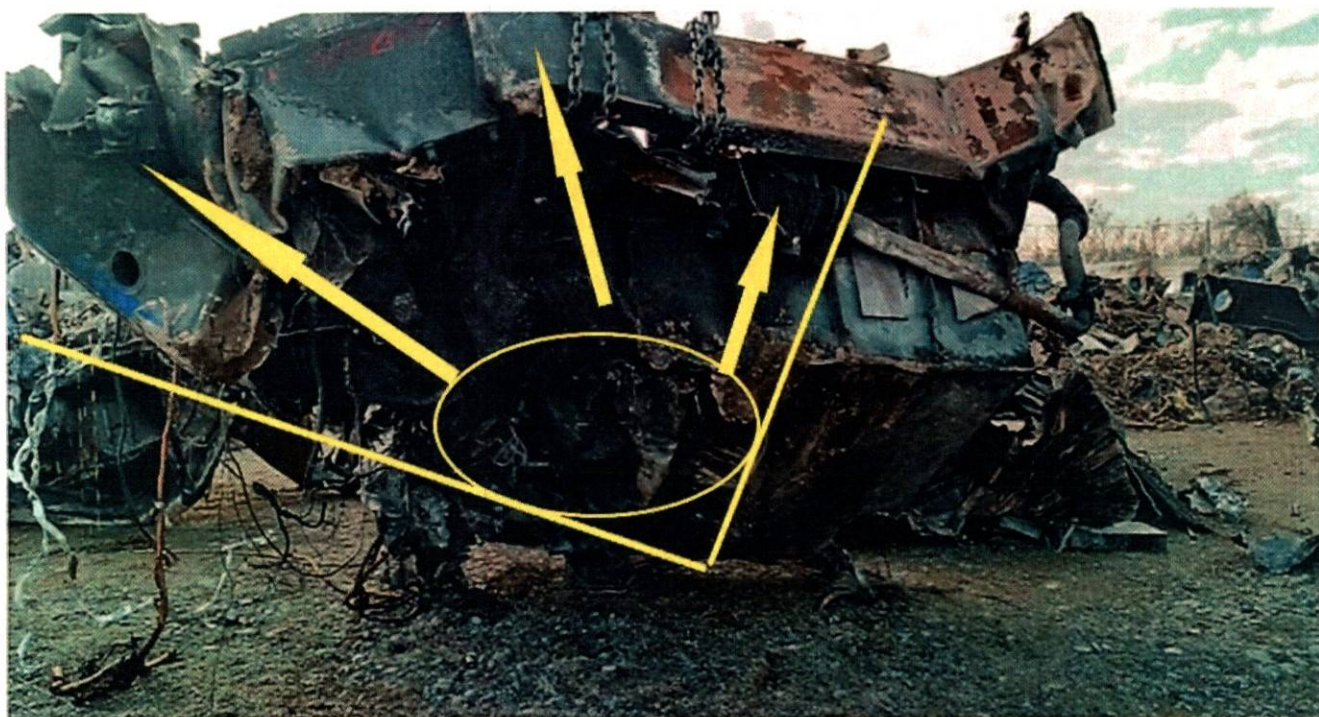
Εικόνα 14 Τμήμα της 120-023 ηλεκτράμαξας της επιβατικής αμαξοστοιχίας με ενσωματωμένο τον μετασχηματιστή. Παρατηρείται η διάρρηξη στο εμπρόσθιο τμήμα του **κατά την φορά της σύγκρουσης**. Εντός της γωνίας καύσης που σχηματίζουν οι κίτρινες διαγραμμίσεις, διακρίνεται το αποτύπωμα που άφησαν τα φλεγόμενα εκτοξευόμενα έλαια κατά την διαφυγή τους από το σημείο διαρρήξεως, καθώς και η κατεύθυνση που ακολούθησαν, δείχνοντας την πορεία της πυρκαγιάς κατά το αρχικό στάδιο διάρρηξης – διαφυγής – ανάφλεξης.

Συνεπώς η ηλεκτράμαξα 120-023 της επιβατικής αμαξοστοιχίας στην οποία είναι ενσωματωμένος ο ΜΣ που διαρρήχθηκε και εκτοξεύτηκε τελικά το περιεχόμενο του, δεν δέχτηκε πλήγματα αρχικώς από τα μεταλλικά ελάσματα και τις φορτάμαξες, αλλά από τον όγκο της 120-022 ηλεκτράμαξας που οδηγούσε την εμπορική αμαξοστοιχία με την οποία ήρθε σε μετωπική σύγκρουση. Οι τρεις μετασχηματιστές δέχθηκαν πρώτοι την παραμόρφωση της μετωπικής συγκρούσεως απελευθερώνοντας τα έλαια τους στον ατμοσφαιρικό αέρα, ο οποίος είχε υποστεί την απελευθέρωση της θερμικής ισχύος της ηλεκτρικής εκκένωσης που προαναφέραμε, δόθηκε η ανάφλεξη και στην συνέχεια οι λαμαρίνες με τις φορτάμαξες προσπέρασαν το σημείο συγκρούσεως.

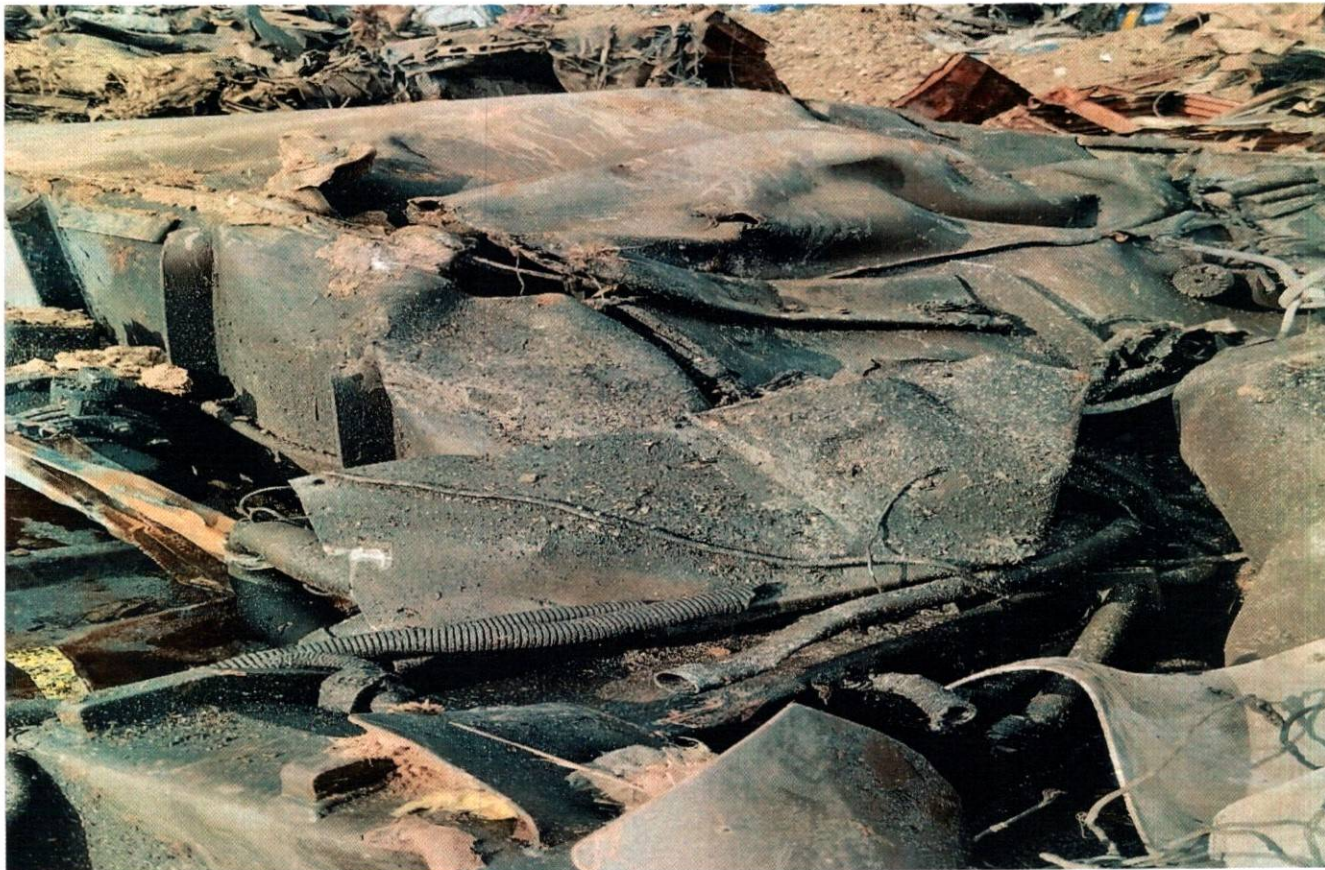
Εικόνα 15 Ο ΜΣ της 120-023 ηλεκτράμαξας της επιβατικής αμαξοστοιχίας

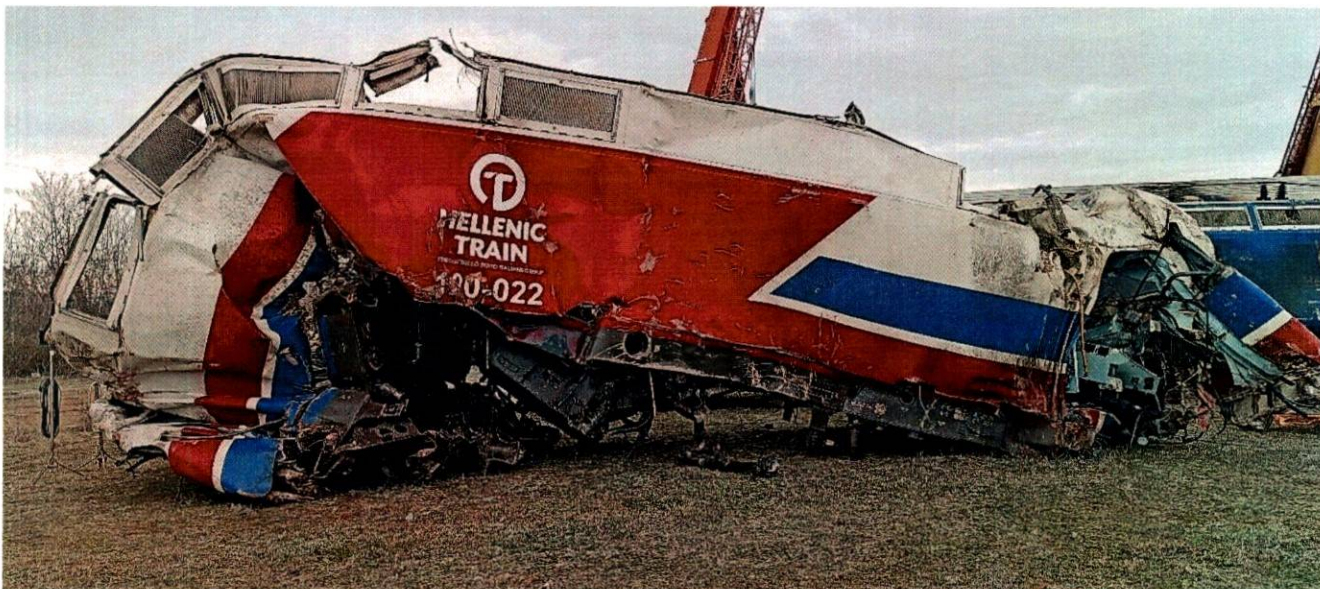
3.2.2. Από την αυτοψία μας στον τομέα συγκέντρωσης των υπολειμμάτων της εμπορικής αμαξοστοιχίας, διαπιστώθηκε πως οι 120-022 (1^η ηλεκτράμαξα κατά την φορά της κίνησης) και υπ. αριθμ 120-012, υπέστησαν και εκείνες συντριπτικές παραμορφώσεις (βλ. **εικ. 20, 21**). Επίσης εντοπίστηκαν οι μετασχηματιστές τους. Ο ΜΣ της 120-022 ηλεκτράμαξας, έχει υποστεί ανύψωση κατά την φορά της πρόσκρουσης και διάρρηξη της δεξαμενής του, εξαιτίας της μετωπικής σύγκρουσης με την επιβατική ηλεκτράμαξα, με αποτέλεσμα να εκτοξευτούν τα βάρους 2400kg ελαίου που περιέχει. Διακριτά είναι τα αποτυπώματα έντονης καύσεως και αποχρωματισμού των μετάλλων, καθώς και της διαφυγής του φλεγόμενου ελαίου από τα σημεία διαρρήξεως (βλ. **εικ. 20, 21, 22, 23**).

Εικόνα 20 Η 120-022 ηλεκτράμαξα της επιβατικής αμαξοστοιχίας με διαρρηγμένο ΜΣ.

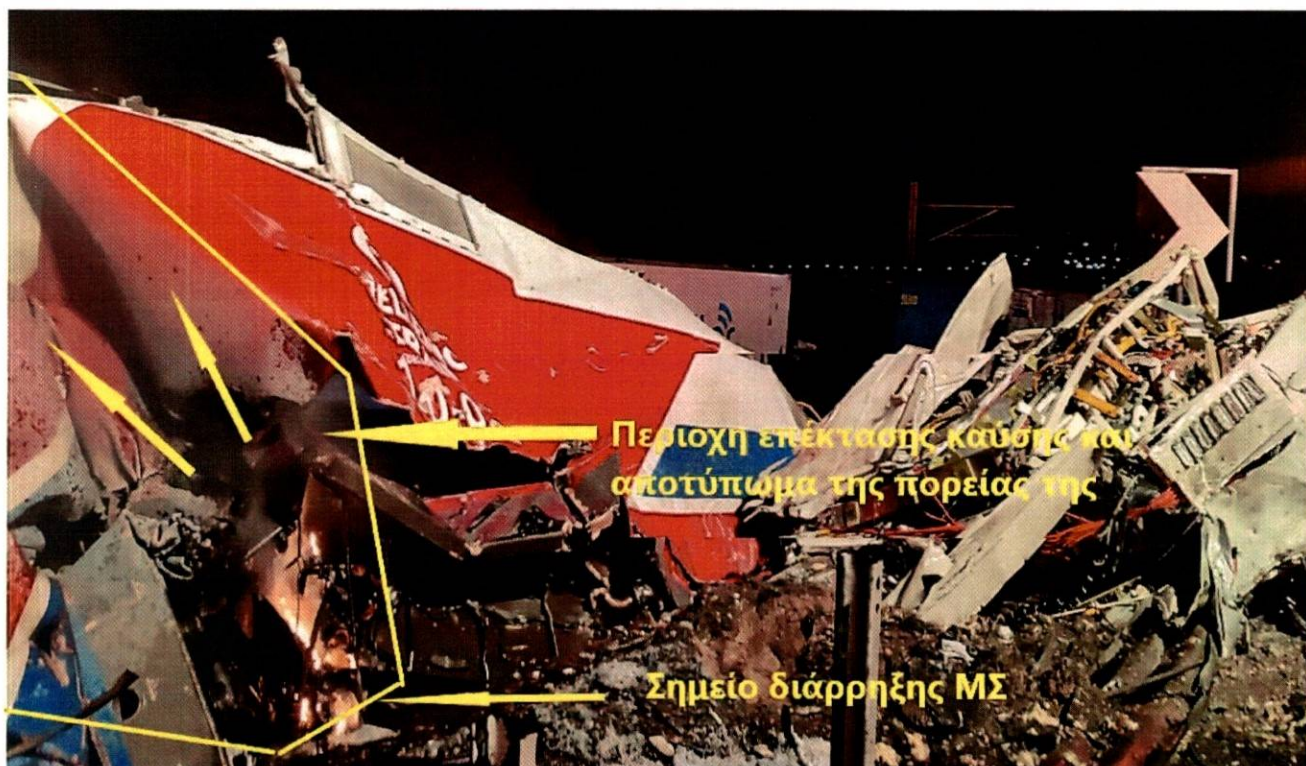
Εικόνα 21 Ο ΜΣ της 120-022 ηλεκτράμαξας της επιβατικής αμαξοστοιχίας πριν την απομάκρυνση του από τον τόπο του ατυχήματος.

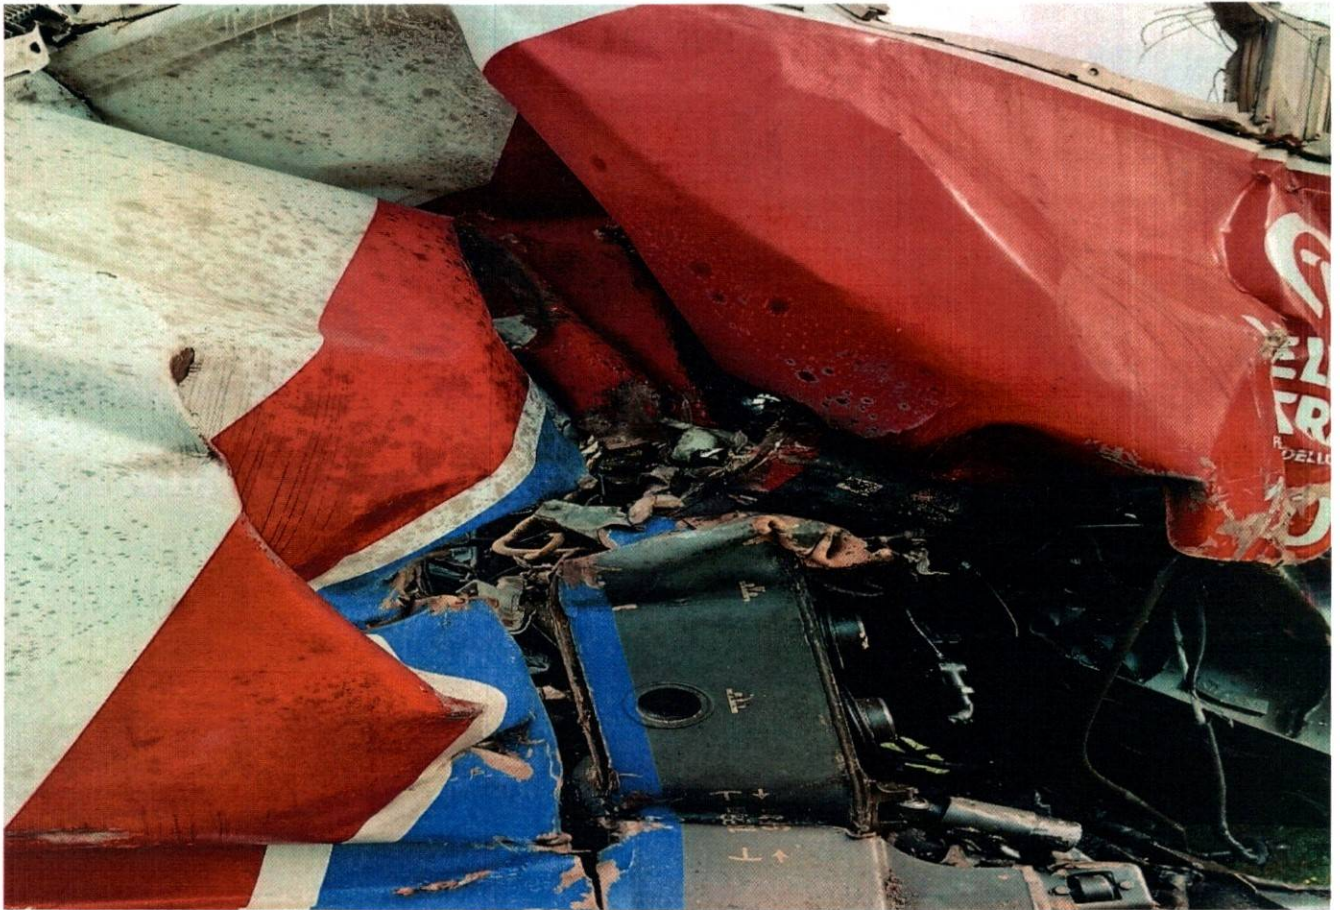
Εικόνα 22 Ο ΜΣ της ηλεκτράμαξας 120-022 μετά την απομάκρυνση του από τον τόπο του ατυχήματος.

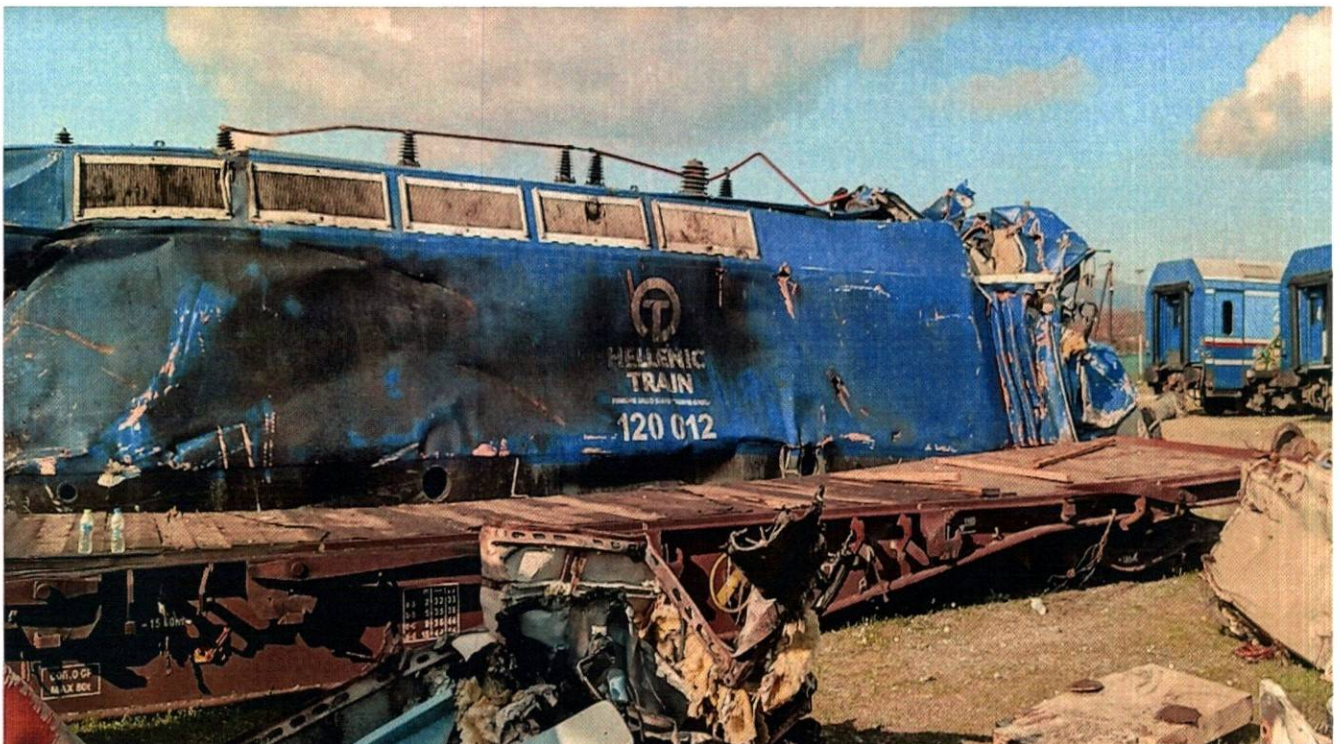
Εικόνα 23 Η υπ. αριθμ 120-012 ηλεκτράμαξα της εμπορικής αμαξοστοιχίας. Διακρίνονται τα καμένα έλαια ψύξεως του ΜΣ.

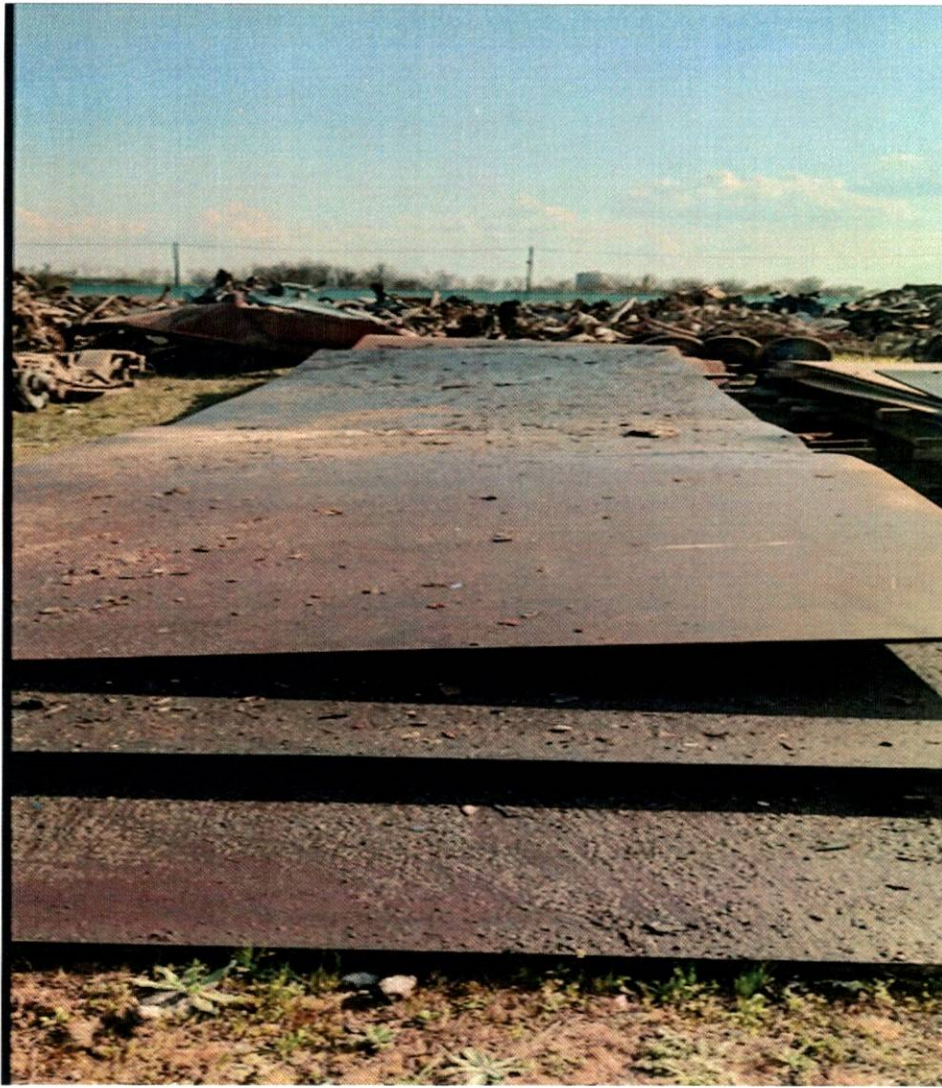
Εικόνα 24 Καμένα έλαια ψύξης ΜΣ επικαθισμένα στα μεταλλικά ελάσματα που μετέφερε η εμπορική αμαξοστοιχία

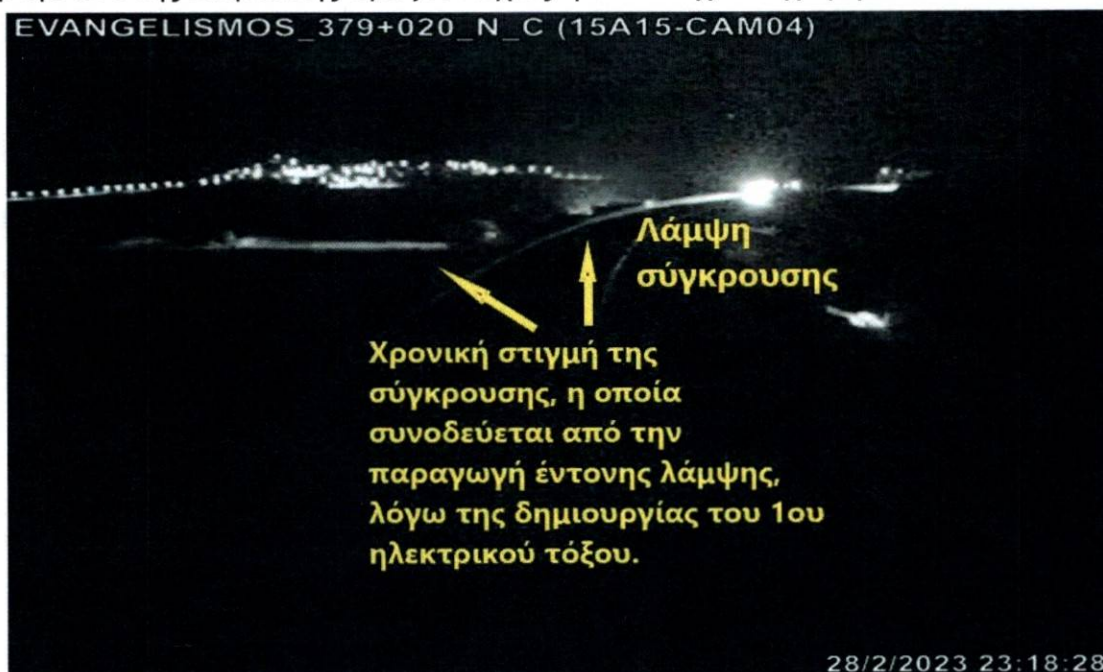
Εικόνα 3

Στην **εικόνα 3**, προσδιορίζεται η χρονική στιγμή της συγκρούσεως στις **23:18:28**, κατά την οποία είναι διακριτή η λάμψη από το σημείο σύγκρουσης, όπως επίσης και από την 1η εκδήλωση ισχυρού ηλεκτρικού τόξου (arc). Επίσης είναι ορατή η εκτίναξη τεμαχίων ύλης, από την σφοδρότητα της σύγκρουσης, καθώς εκείνη συνεχίζεται από την υπάρχουσα ορμή των αμαξοστοιχιών. Διακριτά είναι και τα φωτιστικά σώματα του τελευταίου βαγονιού της επιβατικής αμαξοστοιχίας η οποία έχει εισχωρήσει στο τούνελ.

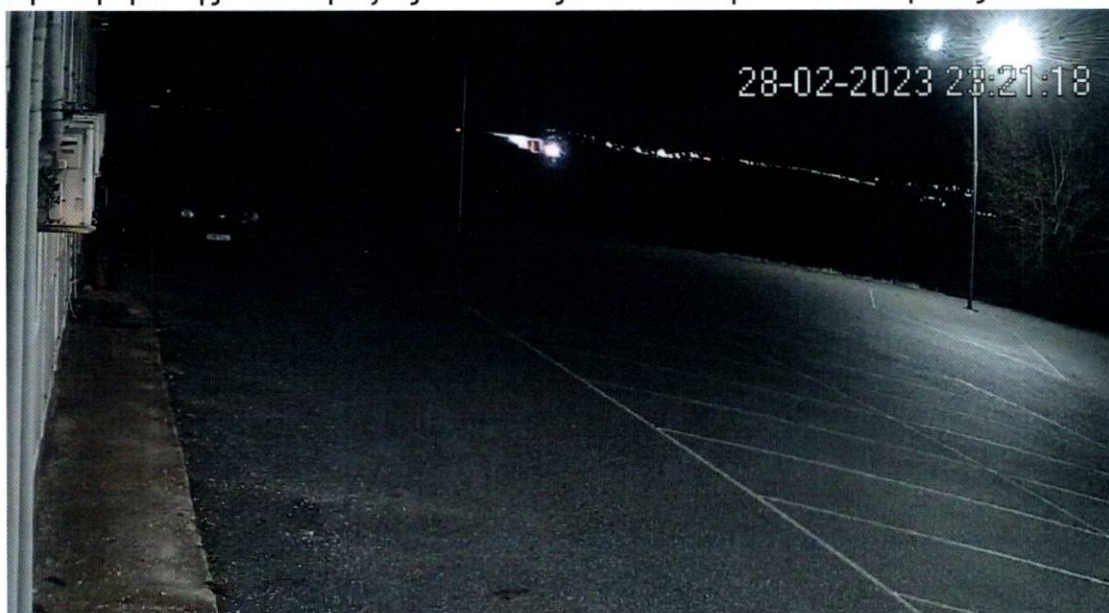
Εικόνα 4

Στην **εικόνα 4**, αποτυπώνεται η χρονική στιγμή της σύγκρουσης και η 1η εκδήλωση του ισχυρού ηλεκτρικού τόξου, αυτή την φορά όπως φαίνεται από την κάμερα της κοινοπραξίας Μαλιακός - Κλειδί στην Ιτέα Ν. Λάρισας.

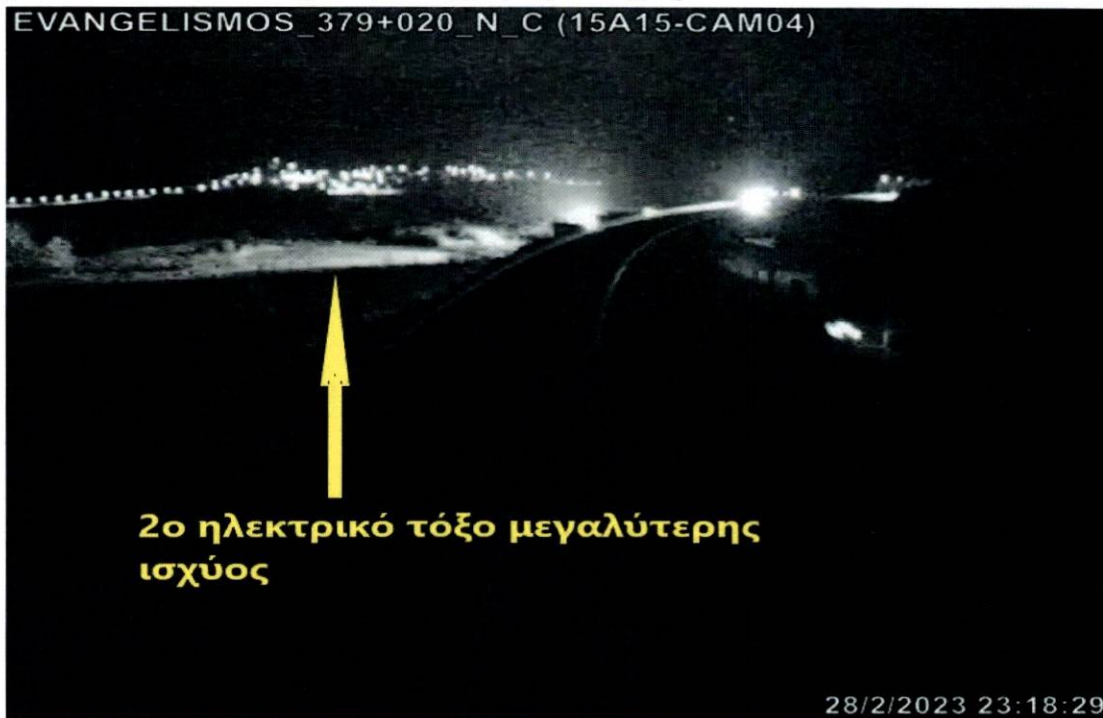
Εικόνα 5

Στην **εικόνα 5**, ακολουθεί ένα 2^ο μεγαλύτερης ισχύος ηλεκτρικό τόξο, ενώ η σύγκρουση των δύο αμαξοστοιχιών συνεχίζεται. Επίσης διακρίνονται τα πίσω φωτιστικά σώματα της επιβατικής αμαξοστοιχίας.

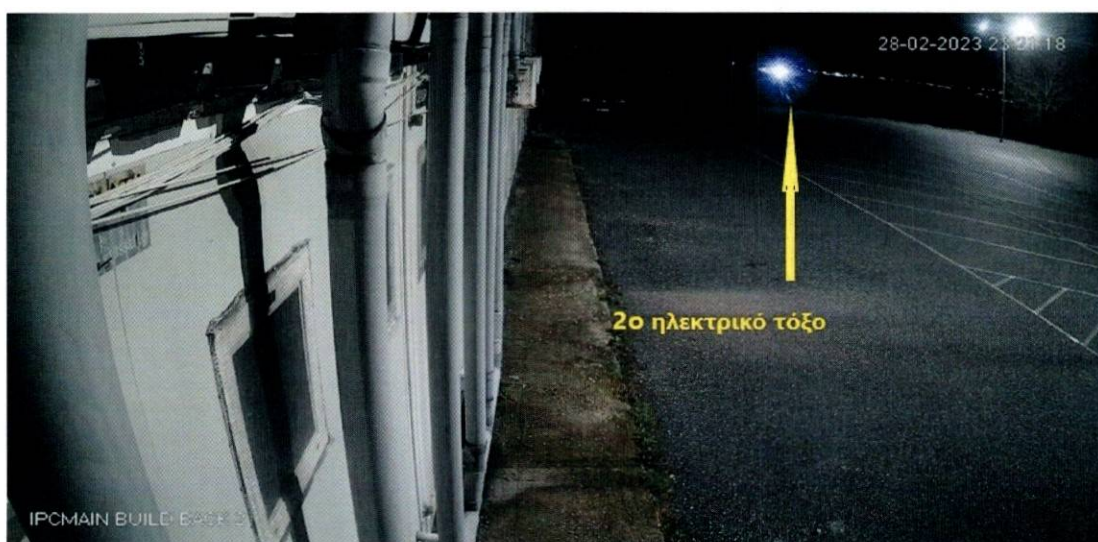
Εικόνα 6

Στην **εικόνα 6**, από την κάμερα της εταιρείας Μαλιακός - Κλειδί στην Ιτέα Ν. Λάρισας, παρατηρούμε την εκδήλωση του 2^{ου} ηλεκτρικού τόξου, το οποίο εμφάνισε όπως ειπώθηκε μεγαλύτερη ισχύ αλλά και διαστάσεις συγκριτικά με το 1^ο. Κύρια χαρακτηριστικά του είναι η ακόμη πιο έντονη λάμψη (arc flash) λόγω του ιονισμού ατμόσφαιρας και των κρουστικών κυμάτων (arc blast).
