**ΘΕΜΑ « Υποβολή Συμπληρωματικής Έκθεσης Αυτοψίας
και
Διερεύνησης αιτιών πυρκαγιάς »**

ΕΚΘΕΣΗ ΣΥΜΠΛΗΡΩΜΑΤΙΚΗΣ ΑΥΤΟΨΙΑΣ - ΔΙΕΡΕΥΝΗΣΗΣ ΑΙΤΙΩΝ ΠΥΡΚΑΓΙΑΣ

1.1. Στις 28/02/2023 και Ω/23:18 μ.μ. σημειώθηκε θανατηφόρο σιδηροδρομικό δυστύχημα στην περιοχή Ευαγγελισμός του Ν. Λάρισας. Ειδικότερα, η υπ. αριθμ. 63503 εμπορευματική αμαξοστοιχία εκτελώντας το δρομολόγιο Θεσσαλονίκη - Πειραιά, συγκρούστηκε με την υπ. αριθμ. IC62 επιβατική αμαξοστοιχία που εκτελούσε το δρομολόγιο Αθήνα – Θεσσαλονίκη, στην χιλιομετρική θέση 371+600 της σιδηροδρομικής γραμμής Πειραιώς – Πλατέως. Οι δυο αμαξοστοιχίες κινούνταν στην ίδια γραμμή και συγκεκριμένα στην γραμμή καθόδου. Από την σφοδρότητα της σύγκρουσης προκλήθηκε εκτροχιασμός, συντριπτικές παραμορφώσεις των συρμών και μεγάλης ισχύος πυρκαγιά.

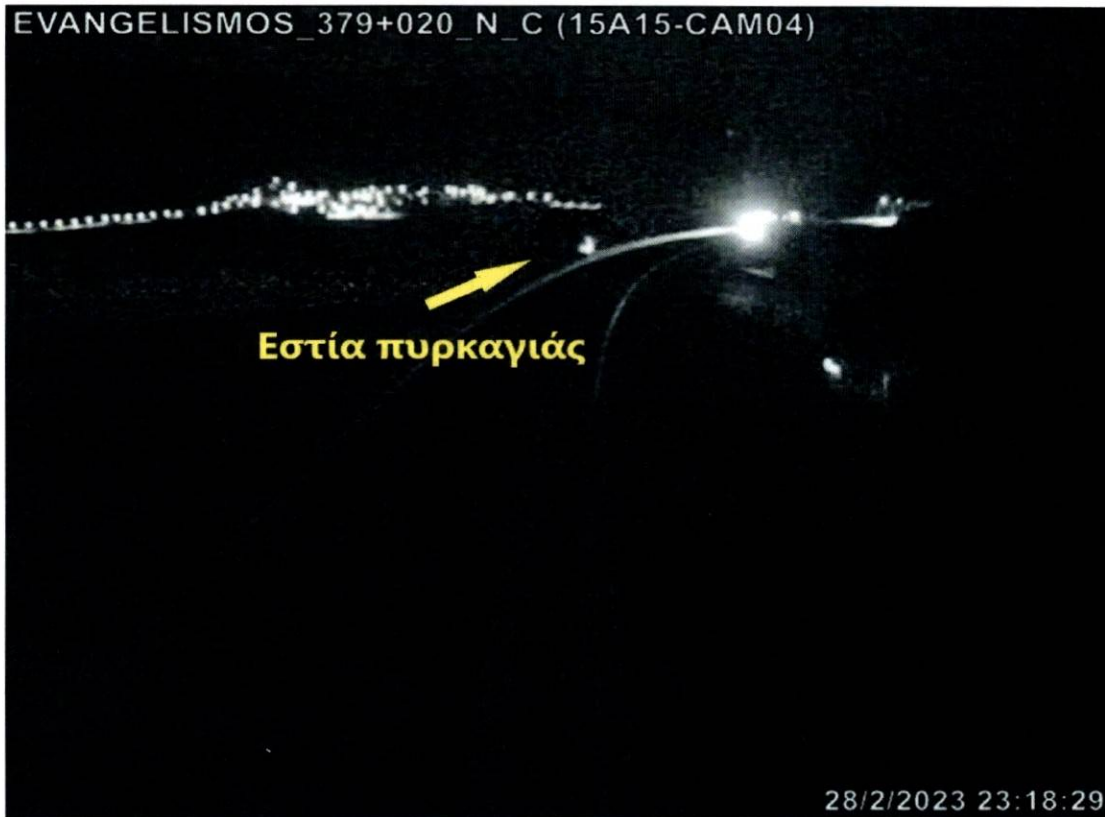
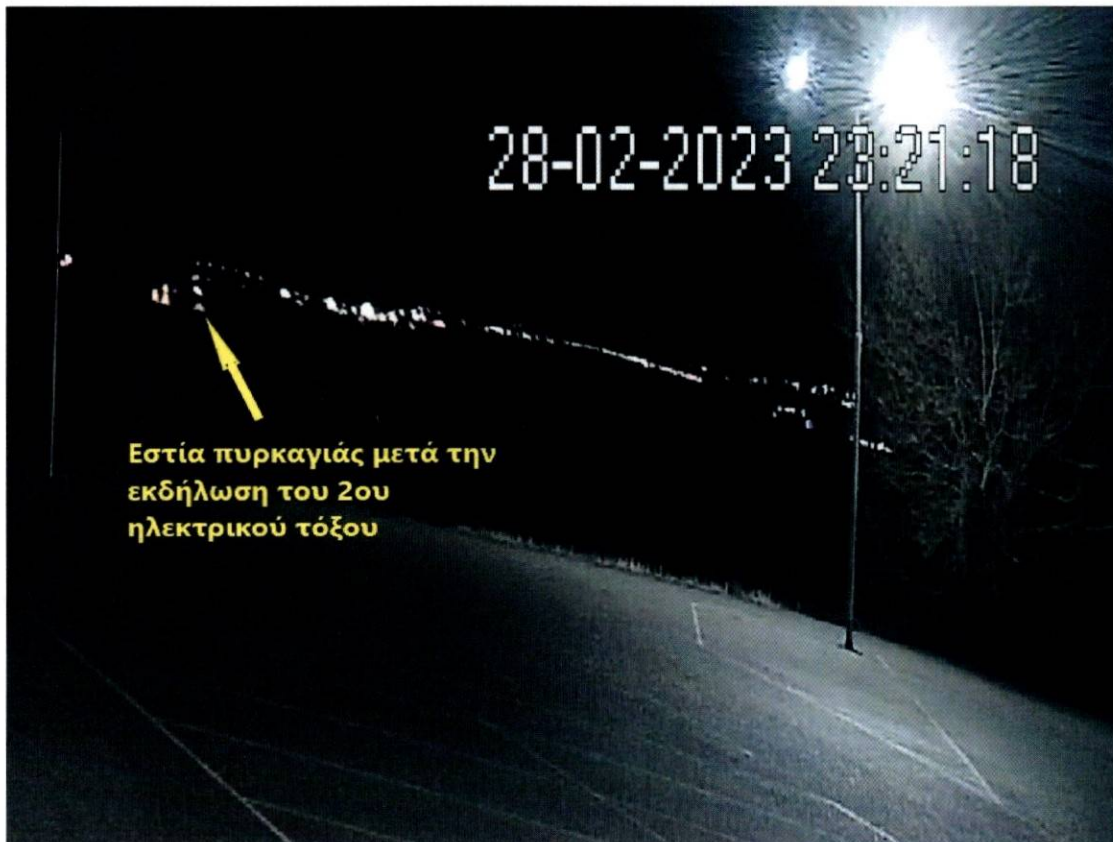
Στην συνέχεια και εντός του ίδιου δευτερολέπτου με την εμφάνιση της 2^{ης} ισχυρής ηλεκτρικής εκκένωσης, εμφανίζεται η πρώτη εστία εκδήλωσης πυρκαγιάς (βλ. **εικ. 7, 8**), η οποία στα αμέσως επόμενα στιγμιότυπα και εντός millisecond αυξάνει την ένταση της (βλ. **εικ. 9, 10**), με αποτέλεσμα να ακολουθεί μια ακαριαία βίαιη ανάφλεξη στην περιοχής συγκρούσεως, η οποία οδηγεί σε μεγάλης έκτασης πυρκαγιά και εκτοξεύσεις φλεγόμενων τεμαχίων ύλης από την σύγκρουση (βλ. **εικόνες 11, 12, 13, 14, 15, 16**). Αυτό οφείλεται στην διαφυγή και ανάφλεξη των σιλικονούχων ελαίων ψύξεως των τριών μετασχηματιστών των ηλεκτραμαξών στον ατμοσφαιρικό αέρα, λόγω διαρρήξεως των δεξαμενών τους κατά την σύγκρουση. Η συνολική ποσότητα του σιλικονούχου ελαίου ήταν 7200kg δηλαδή από 2400kg σε κάθε μετασχηματιστή. Στα ανωτέρω στιγμιότυπα, χαρακτηριστικά είναι: α) η ακαριαία ανάφλεξη, η οποία έλαβε χώρα εντός ορισμένων millisecond, β) η έντονη λάμψη και ακτινοβολία, γ) η υψηλή θερμική ενέργεια που εκλύθηκε, δ) η μεγάλη έκταση που καταλείφθηκε όσον αφορά τις διαστάσεις του χώρου (μήκος, πλάτος, ύψος) πέριξ της συγκρούσεως και στ) η μεγιστοποίηση της πυρκαγιάς, όσο η ατμόσφαιρα συνεχίζει να τροφοδοτείται από τις εκτοξευόμενες ποσότητες ελαίου. Επιπρόσθετα, η σύγκρουση των δύο αμαξοστοιχιών συνεχίζεται μέχρι την πλήρη ακινητοποίησή τους, με ορατά και τα εκτινασσόμενα φλεγόμενα συντρίμια. Σε αυτό το χρονικό διάστημα, παρατηρείται πως η προκληθείσα πυρκαγιά ακολουθεί την κίνηση των ηλεκτραμαξών μετά την σύγκρουση και τον εκτροχιασμό τους, μέχρι τους χώρους ακινητοποίησης των. Οπότε οι διαρρηγμένοι πλέον μετασχηματιστές, τροφοδοτούν (σε όλο το χρονικό διάστημα της πορείας των ηλεκτραμαξών) με το νέφος του εκτοξευόμενου ελαίου τους, τον ατμοσφαιρικό αέρα ο οποίος έχει ήδη αναφλεχθεί, καταλήγοντας να καίγεται το εναπομείναν έλαιο στις δεξαμενές τους, σχηματίζοντας δύο χώρους πυρκαγιάς (βλ. **εικόνες 17, 18**).

Εικόνα 7 Εκδήλωση εστίας πυρκαγιάς

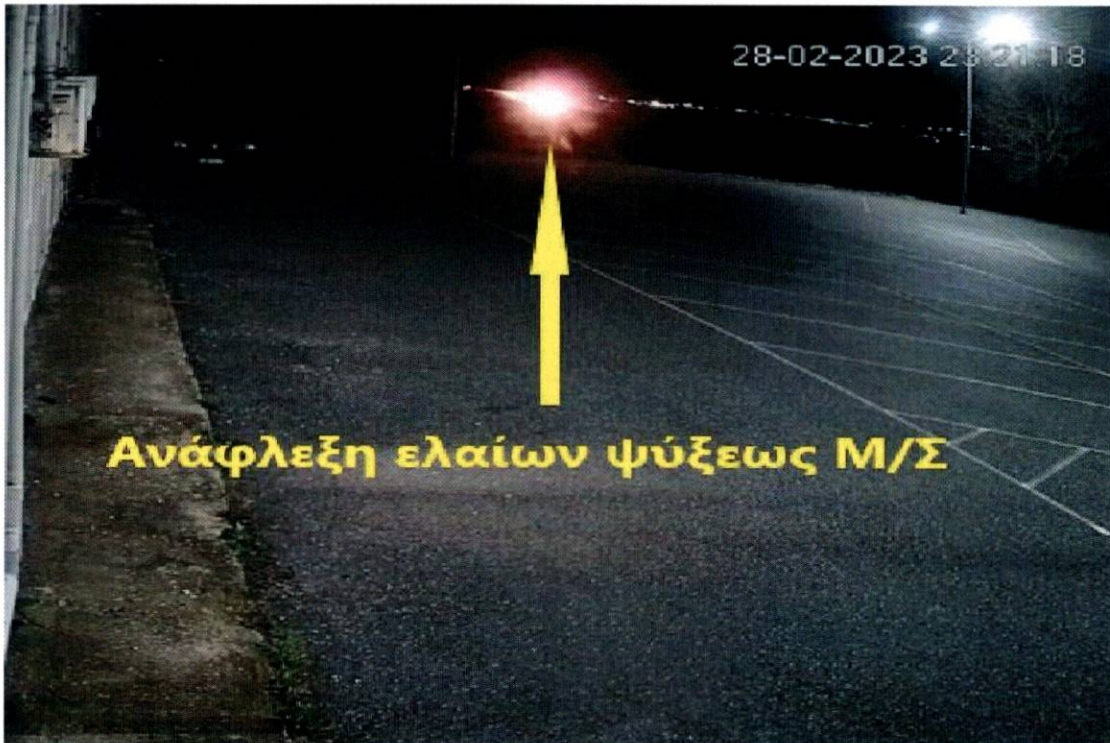
Εικόνα 12 Στην εικόνα 12 φαίνεται η στιγμή της ανάφλεξης των ελαίων των ΜΣ από την λήψη των καμερών της κοινοπραξίας Μαλιακός – Κλειδί (ΜΚΚ).

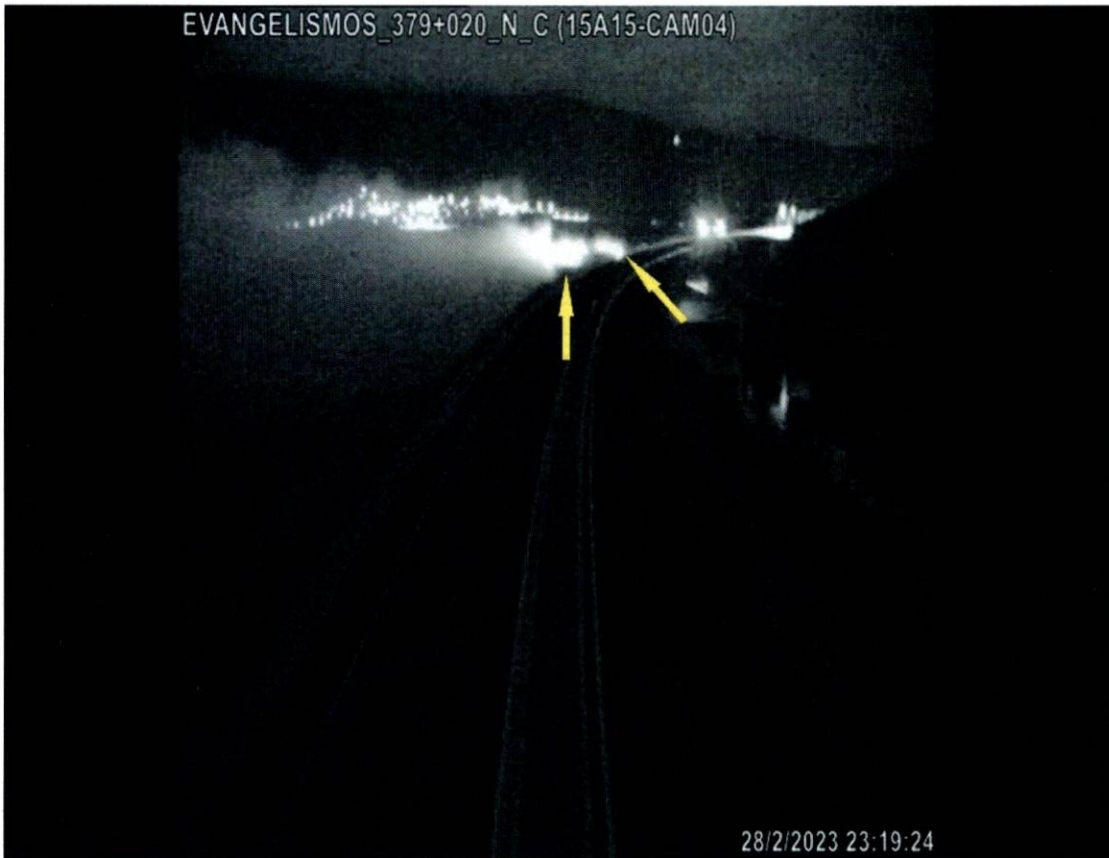
ι) άνωθεν της σιδηροδρομικής γραμμής (σημείο στο οποίο βρέθηκαν οι δύο ηλεκτράμαξες της εμπορικής αμαξοστοιχίας με τους μετασχηματιστές τους διαρρηγμένους).

Εικόνα 17 Οι δύο καίόμενοι χώροι που κατέληξαν οι ηλεκτράμαξες των αμαξοστοιχιών.

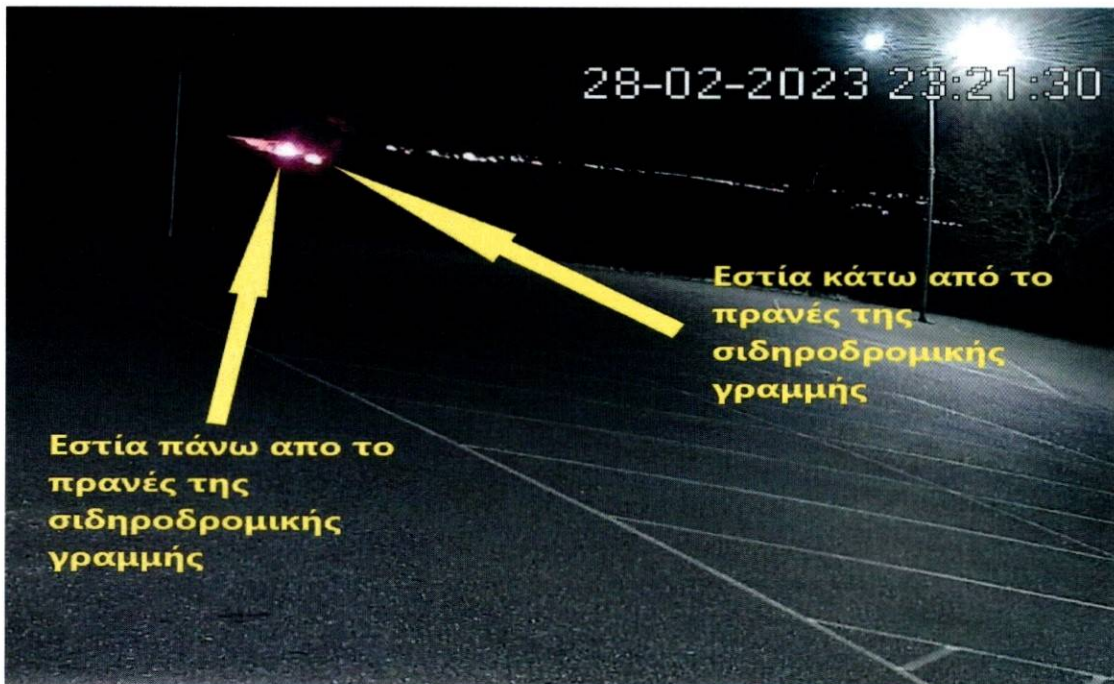
Εικόνα 18 Οι δύο καίόμενοι χώροι που κατέληξαν οι ηλεκτράμαξες των αμαξοστοιχιών, όπως φαίνεται από τις εγκαταστάσεις της κοινοπραξίας Μαλειακός – Κλειδί.

ii) Στο πρανές της σιδηροδρομικής γραμμής όπου η ηλεκτράμαξα της επιβατικής μαζί με τον φλεγόμενο μετασχηματιστή της κατέληξε. Πάνω και δίπλα από αυτή κατέληξαν και τα συντρίμια των βαγονιών 1 της πρώτης θέσης και του κυλικείου, όπως επίσης και το βαγόκι 2 (πρώτο της δεύτερης θέσης), τα οποία λόγω των υλικών κατασκευής τους (υφασμάτινα καθίσματα, ξύλινη επένδυση, αφρολέξ καθισμάτων, πολυεστερικές κουρτίνες, πλαστικά κ.ά.) ξεκίνησαν να καίγονται, προκαλώντας πυρκαγιά στο εσωτερικό των βαγονιών.
