ΚΟΚΟΤΣΑΚΗΣ ΣΤ. ΒΑΣΙΛΗΣ

**ΣΥΓΚΡΟΥΣΗ ΤΡΕΝΩΝ ΚΙΝΟΥΜΕΝΩΝ
ΑΝΤΙΘΕΤΑ ΣΤΗΝ ΙΔΙΑ ΣΤΑΘΕΡΗ
ΓΡΑΜΜΗ.
ΔΙΕΡΕΥΝΗΣΗ ΠΡΟΚΛΗΘΕΙΣΑΣ
ΕΚΡΗΞΗΣ-ΠΥΡΚΑΓΙΑΣ**

ΕΠΙΚΑΙΡΟΠΟΙΗΜΕΝΗ ΤΕΧΝΙΚΗ ΕΚΘΕΣΗ 13/5/2024

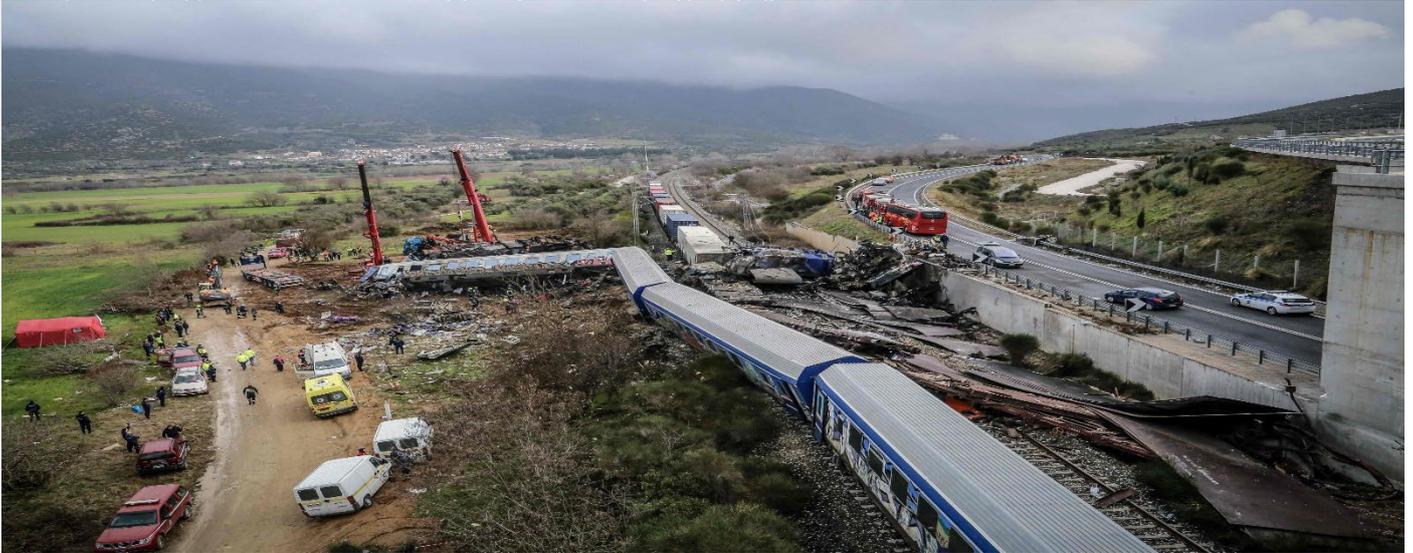
1.Οι δύο μηχανές βρέθηκαν σε απόσταση περίπου 45 μέτρων (εκτός γραμμής) από το τελικό σημείο ακινητοποίησης του υπολοίπου συρμού(πάνω στην γραμμή)

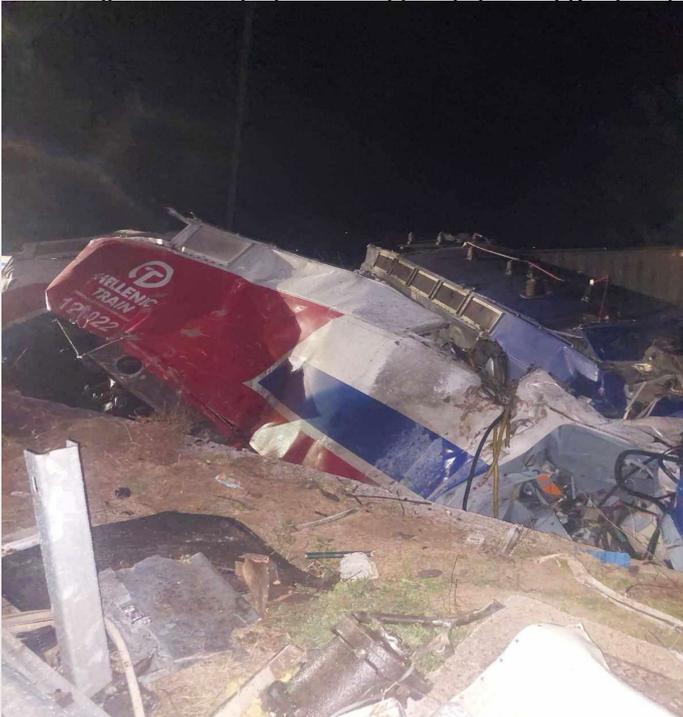
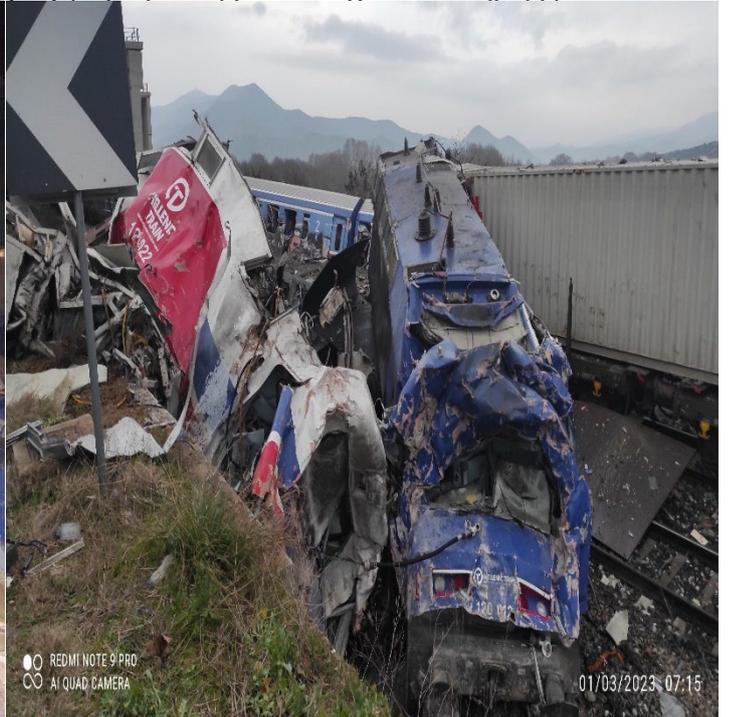
2.Οι μηχανές αυτές δεν είχαν εμφανή σημάδια πρόσκρουσης με τις μεταλλικές επιφάνειες της επιβατικής , αλλά σημάδια πλανιομετωπικής σύγκρουσης(κυρίως η 1^η) , προφανώς με το τοίχιο αντιστήριξης.

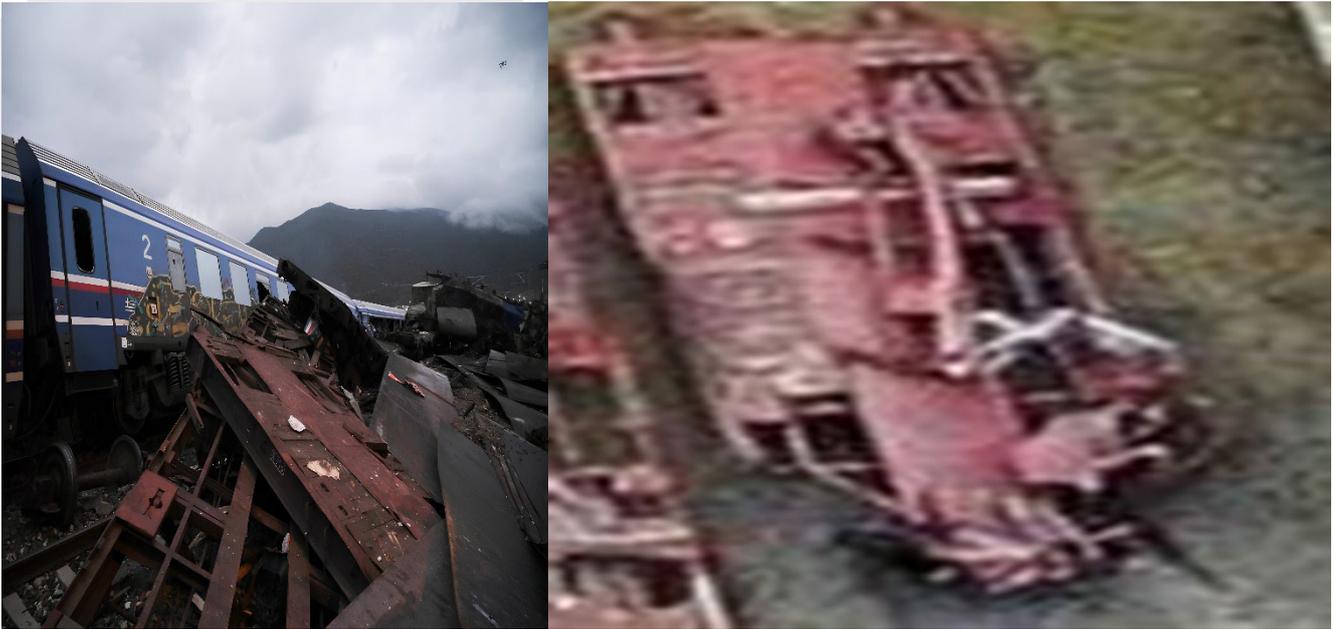
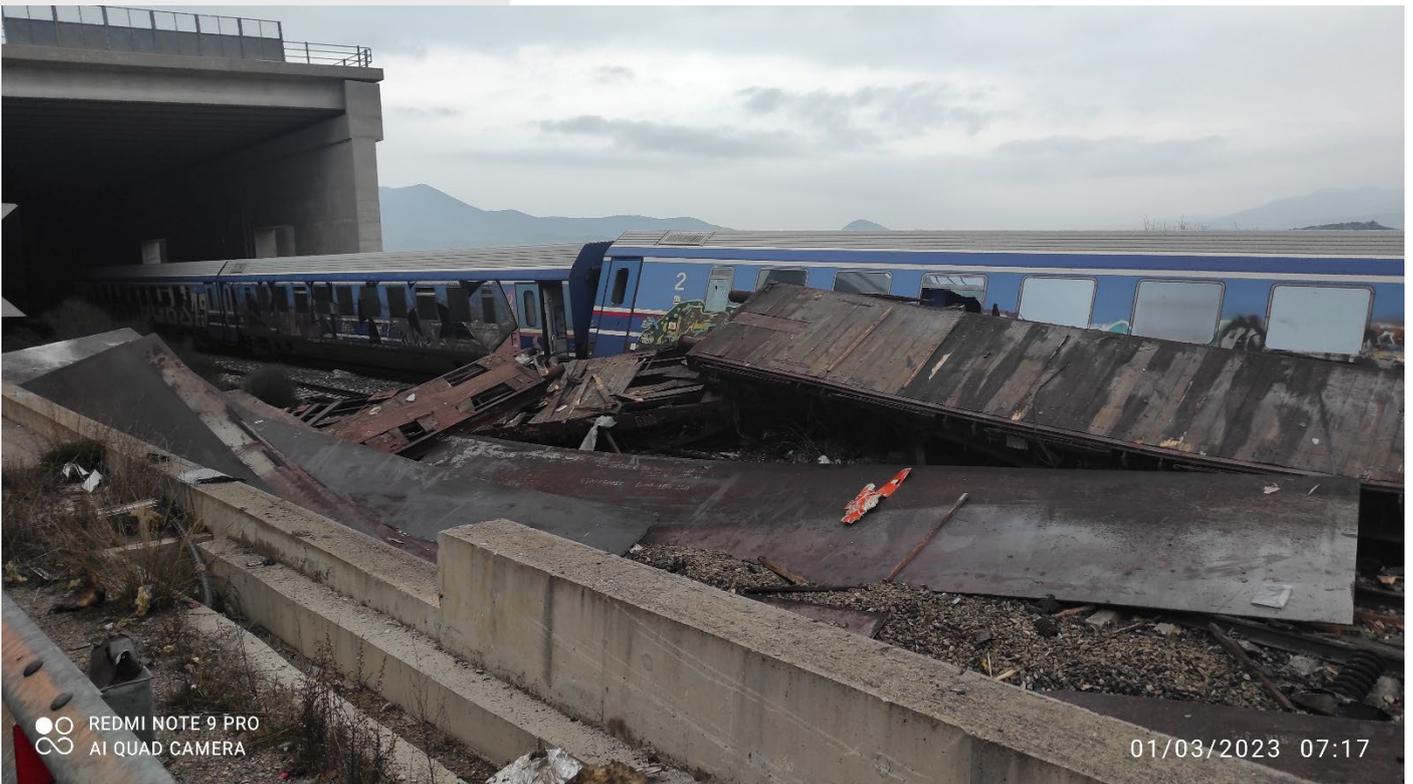
3. Η θέση και κατάσταση του βαγονιού(πλατφόρμας) Νο1 της εμπορικής το οποίο βρέθηκε πάνω στα ακολουθούντα βαγόνια και με εμφανή τα σημάδια της μετωπικής πρόσκρουσης πάνω του , αφού μεγάλο τμήμα του από το εμπρόσθιο μέρος , είχε συρρικνωθεί με κατεύθυνση από εμπρός προς τα πίσω.

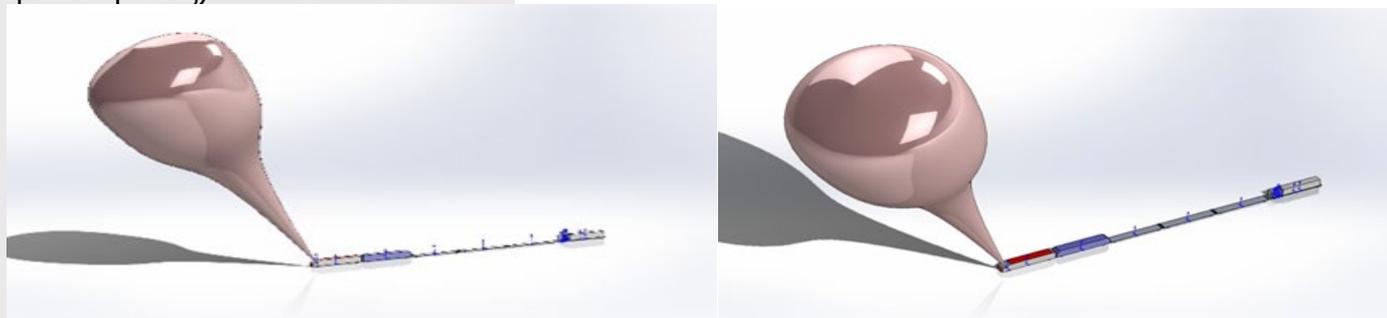
ΣΧΕΔ:Το fire ball (πυρόσφαιρα) σε πραγματικό μέγεθος και κλίμακα 1:1 σε σχέση με το τρένο

Η τοπική θερμοκρασία που αναπτύχθηκε είναι ίση ή μεγαλύτερη της θερμοκρασίας καύσης του μίγματος εκρηκτικών ατμών που ξεπέρασε τους 600 βαθμούς και πιθανότατα τοπικά να ξεπέρασε και τους 1.000 β.-1400 β. Κελσίου

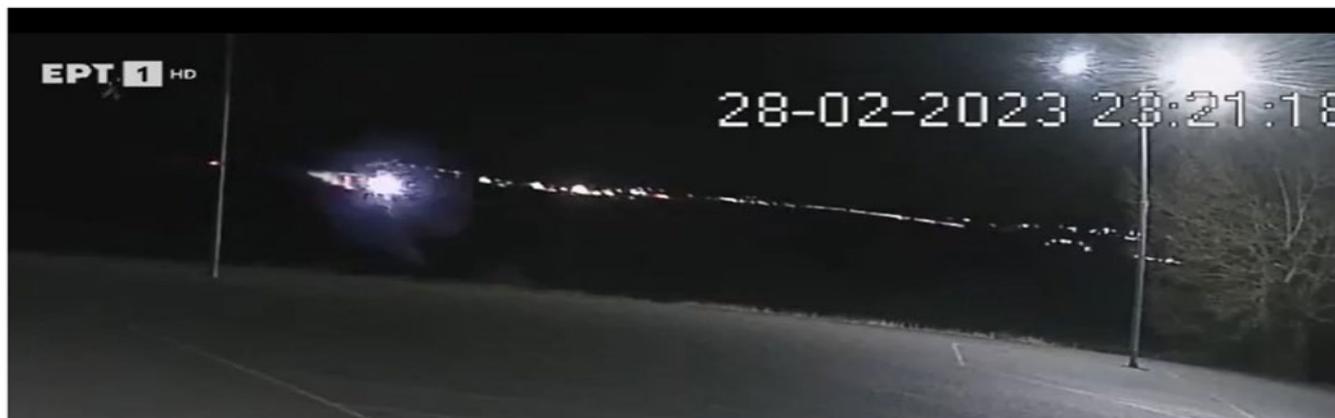
γ. Από την πρόχειρη & λεπτομερή ανάλυση (,αλλά εκτός εργαστηρίου) του βίντεο(που δημοσιεύτηκε στα ΜΜΕ) προκύπτει ότι η δημιουργηθείσα μηχανική έκρηξη ήταν μεγάλη. Πριν από αυτή και μετά την ηλεκτρική υπάρχει η εκδήλωση μιας μικρής φωτιάς.

Το συμπεραίνουμε διότι η θερμική «υπογραφή» είναι ασθενής και χρώματος κίτρινου.

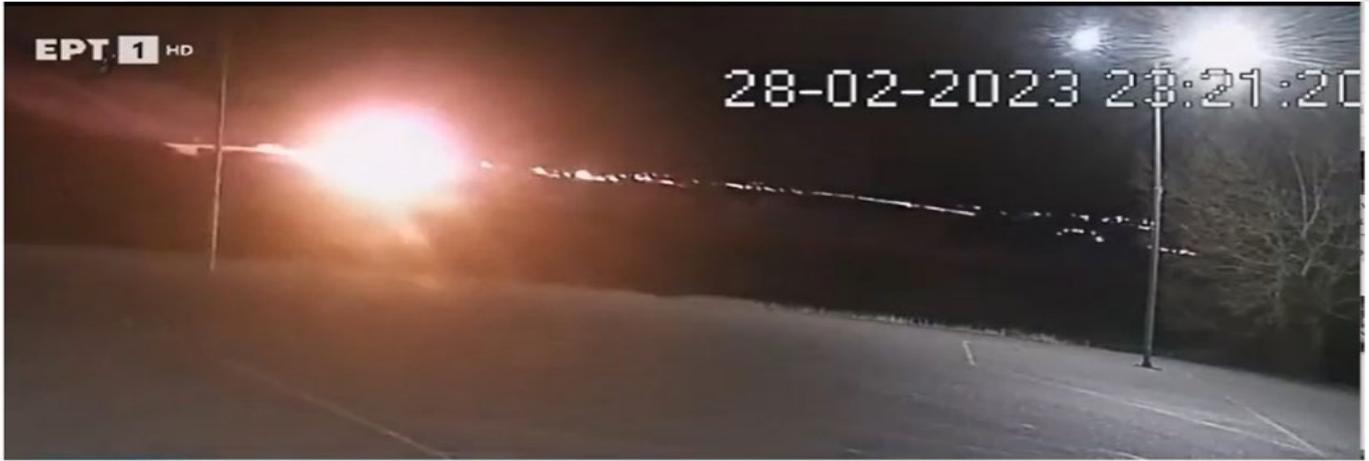
δ. Όμως η ακολουθήσασα μηχανική έκρηξη εντός κλάσματος δευτερολέπτου , είναι ισχυρή αφού η θερμική υπογραφή είναι κόκκινη και λευκή.

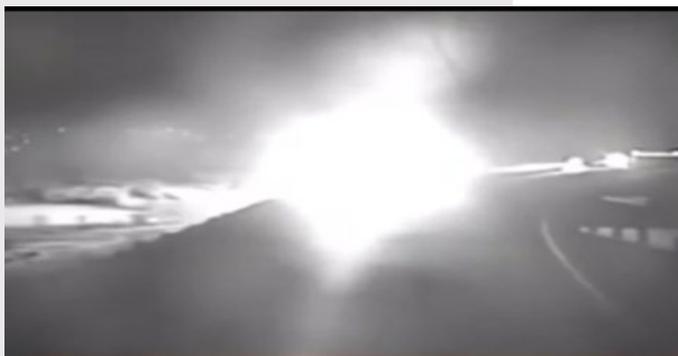
1.1

Στην πραγματικότητα η πρώτη έκρηξη εκδηλώθηκε εσωτερικά ειδικού κοντέινερ μεταφοράς της καύσιμης ύλης, πιθανότατα σε Δοχείο αποθήκευσης χημικών (COSHH) και στην συνέχεια εξελίχθηκε σε πυρόσφαιρα, αλλά προκάλεσε και διασπορά ίδιου καυσίμου σε υγρά μορφή, το οποίο περιείχε σε μικρότερα δοχεία μεταφοράς και έγινε σε πολύ μικρό χρόνο συνεχόμενη.

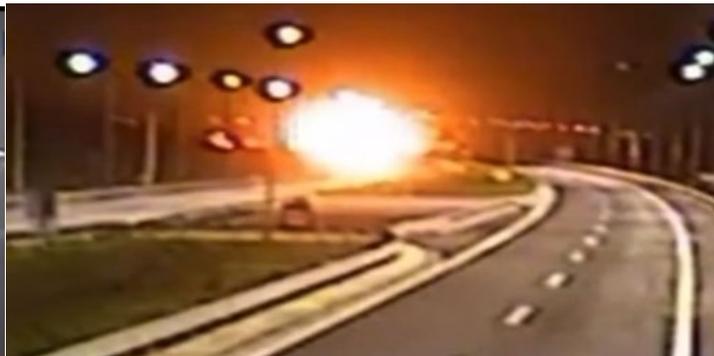
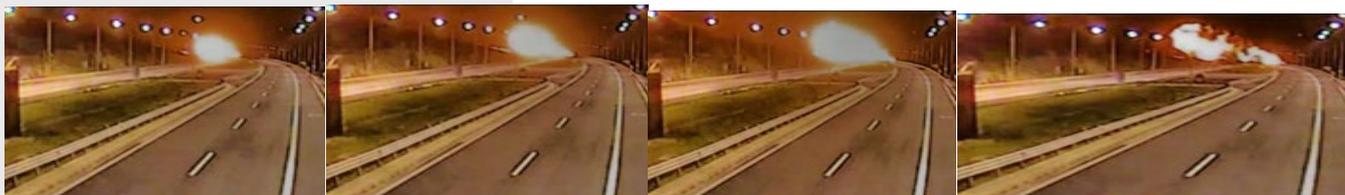
1.2

Η φωτιά που διακρίνεται (από το βίντεο) στο μπροστινό τμήμα της επιβατικής αμαξοστοιχίας, φαίνεται να έχει μεγάλη ένταση από την περιέλευση της με καύσιμο στον έμπροσθεν της τμήμα αλλά και την προσθήκη αέρα από την κίνηση δημιουργώντας τραγικές συνθήκες.

Αμέσως μετά την σύγκρουση και ενώ και τα δύο τρένα βρίσκονταν στην τελική τους θέση μετά την απορρόφηση της κινητικής ενέργειας της σύγκρουσης, έχουμε συνέχιση της φωτιάς στα αναμιγμένα πλέον έλαια σιλικόνης που χρησιμοποιούνται για την ψύξη των μετασχηματιστών. Η ένταση της φωτιάς πια είναι σταθερή προς φθίνουσα σε σχέση με την ταχύτητα και ένταση της αρχικής καύσης του καυσίμου.

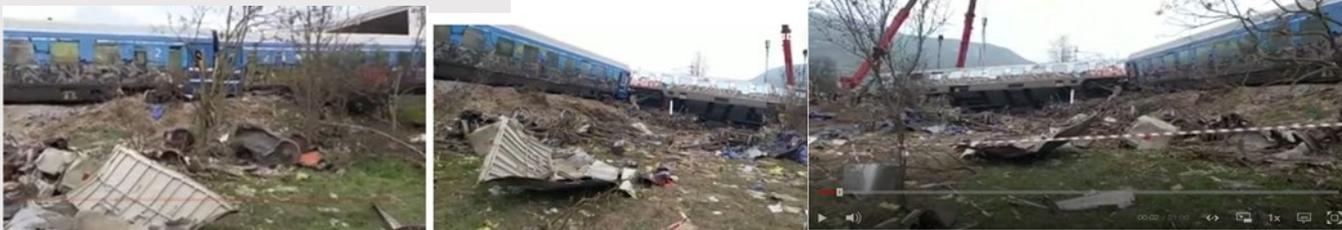
4. Μετά το ξημέρωμα και με τις πρώτες φωτογραφίες και βίντεο από τον τόπο του δυστυχήματος και πριν ανακτήσουν τον πλήρη έλεγχο του τοπίου τα σωστικά συνεργεία, είχαμε τα πρώτα βίντεο και τις πρώτες φωτογραφίες να κυκλοφορούν στα μέσα μαζικής ενημέρωσης. Ένα από αυτά είναι και το βίντεο όπως παρουσιάστηκε στο Βρετανικό BBC.

Από αυτό το βίντεο και εικόνες που πήραμε έχουμε τα πρώτα δείγματα επί του πεδίου, από συντρίμια μέσα στα οποία πιθανόν να εντοπιστούν και αντικείμενα μέσω των οποίων να εξηγηθεί το φαινόμενο της έκρηξης και το οποία είχαν εκτιναχθεί σε διάφορες κατευθύνσεις.

Αρκετά από τα συντρίμια ενδέχεται να είναι μέρος του κοντέινερ που εκτινάχθηκαν και περιείχαν δοχεία μεταφοράς **τολουολίου και ξυλολίου ή άλλων χημικών εύφλεκτων ουσιών** (οργανικών διαλυτών) που πιστεύουμε ότι ευρίσκοντο επί της εμπορικής αμαξοστοιχίας και αφού διέρρευσαν εξερράγησαν..

Οι λαμαρίνες αυτές, λεπτές στην κατασκευή, πιθανότατα να είναι ανεπηρέαστα από την καύση, γεγονός που θα αποδεικνύει ότι εκτινάχθηκαν στις πρώτες στιγμές της διαρροής λόγω απότομης διόγκωσης, απαιτείται ο εντοπισμός τους και η περαιτέρω εξέταση τους με λήψη δειγμάτων για ανάλυση.

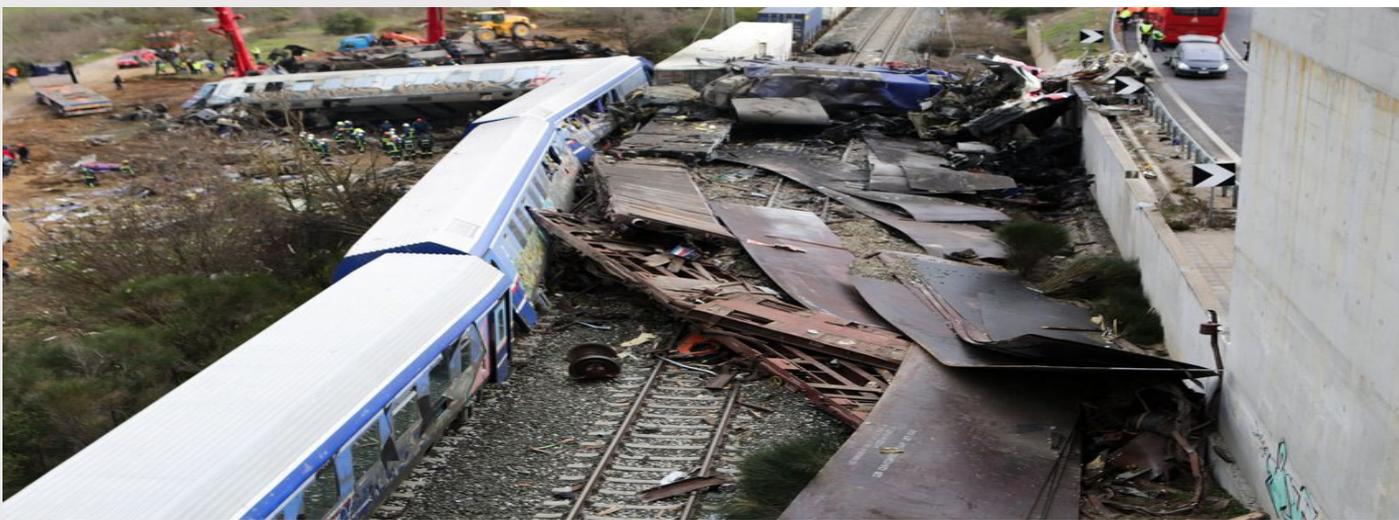
1. Από το καταγραφικό της εμπορικής αμαξοστοιχίας (το οποίο αποκαλύφθηκε μετά από έρευνα της Anubis στην περιοχή Κουλούρι Λάρισας), προκύπτει ότι λίγο πριν την σύγκρουση ο μηχανοδηγός της, ενεργοποίησε τον μηχανισμό ακινητοποίησης (φρένα)

Αυτό είχε ως αποτέλεσμα οι δύο μηχανές της εμπορικής να εκτροχιαστούν δευτερόλεπτα πριν την σύγκρουση η οποία όμως δεν αποφεύχθηκε, καθότι ο υπόλοιπος συρμός συνέχισε να κινείται για 45 περίπου μέτρα, πάνω στην «γραμμή» και να συγκρουστεί τελικά το 1^ο βαγόνι φορτωμένο με μεταλλικά ελάσματα, με την μηχανή της επιβατικής αμαξοστοιχίας.

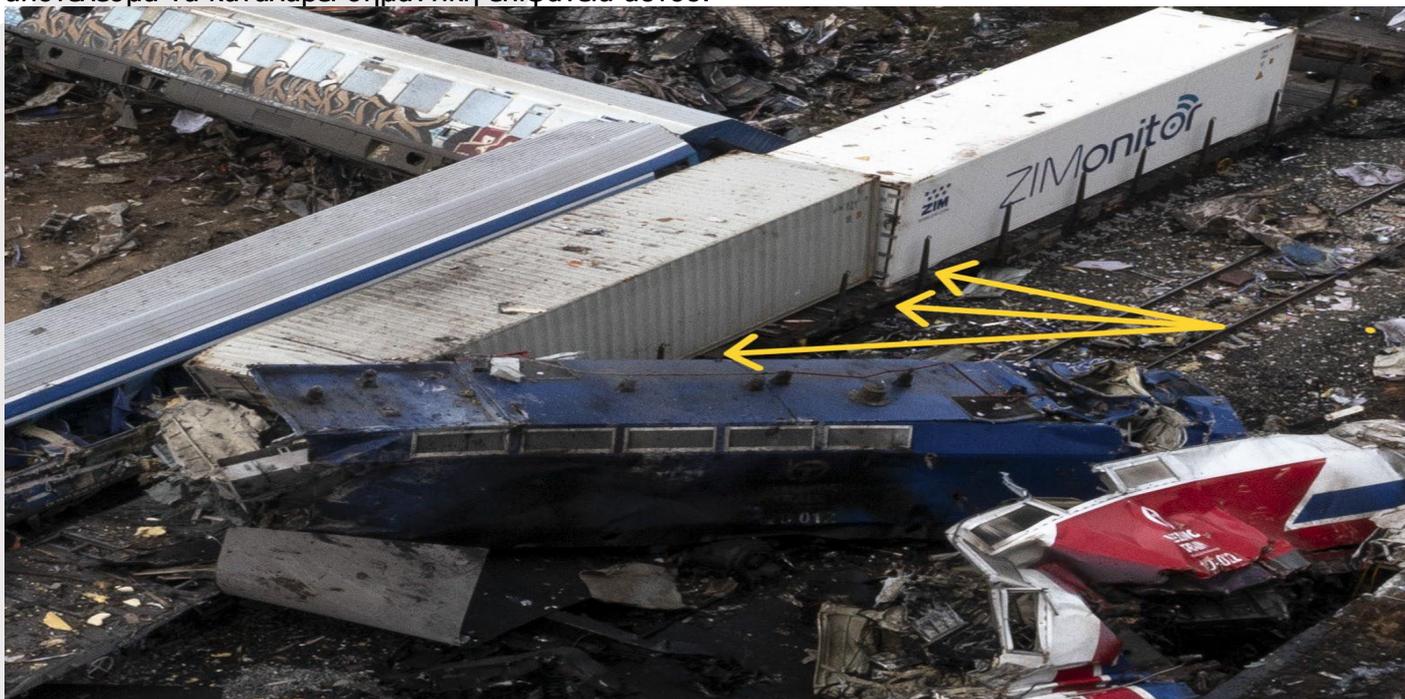
Εξάιρεση αποτέλεσε το εμπορευματοκιβώτιο με τα διακριτικά OCCL το οποίο ήταν τοποθετημένο πάνω στο νο 4 βαγόνι και το οποίο όχι μόνο δεν κινήθηκε μπροστά αλλά πήγε τόσο πίσω , ώστε να υπερνικήσει τους μηχανισμούς ασφάλισης αλλά και τα παραπέτα τόσο του δικού του βαγονιού όχι και του επόμενου, με αποτέλεσμα να καταλάβει σημαντική επιφάνεια αυτού.

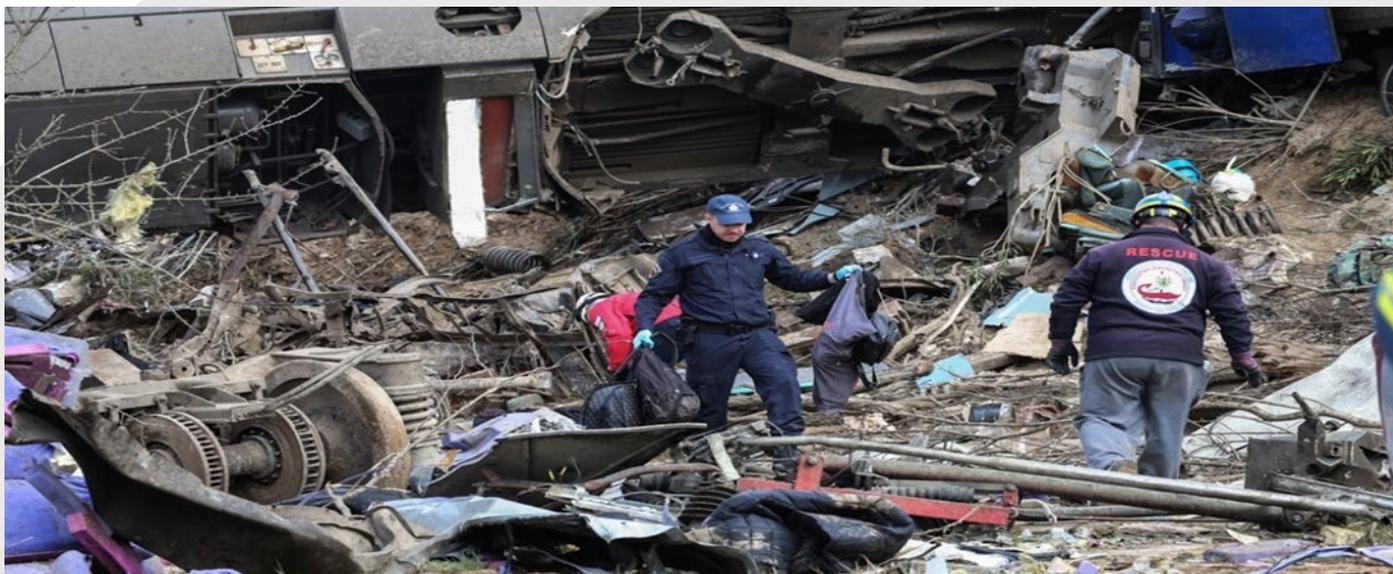
Η εξακρίβωση σε πολλά εκ των δειγμάτων ύπαρξης της χημικής ουσίας του ξυλολίου κλπ οργανικών διαλυτών και στα προσωπικά αντικείμενα των επιβατών και θυμάτων τα οποία ελήφθησαν 7 μήνες αργότερα, πιθανολογεί την επαφή αυτών με το αεριώδες νέφος ή το αερόλυμα , το οποίο φλεγόμενο πιθανότατα προκάλεσε τον θάνατο αρκετών από τους θανόντες..

Ο αναγνωριστικός κωδικός(ταυτότητα) του τύπου αυτού (όπως αναλύθηκε από το Γενικό Χημείο του Κράτους) του ξυλλοίου Cas 1330-20-7, ταυτίζεται με τον τύπο ξυλλοίου του εμπορίου, καθαρότητας μέχρι 95 % , ουσία που πληροί λόγω ιδιοτήτων όλες τις προϋποθέσεις τόσο για την δημιουργία του φαινομένου blene ,όσο και στην δημιουργία αεριώδους νέφους ,-ανάφλεξης και πυρόσφαιρας. Μιας πυρόσφαιρας η οποία έχοντας τέτοια χαρακτηριστικά έντασης-ορμής κ.λ.π. , απαιτεί ποσότητα καθαρής χημικής ένωσης σχετικά μεγάλης ποσότητας.

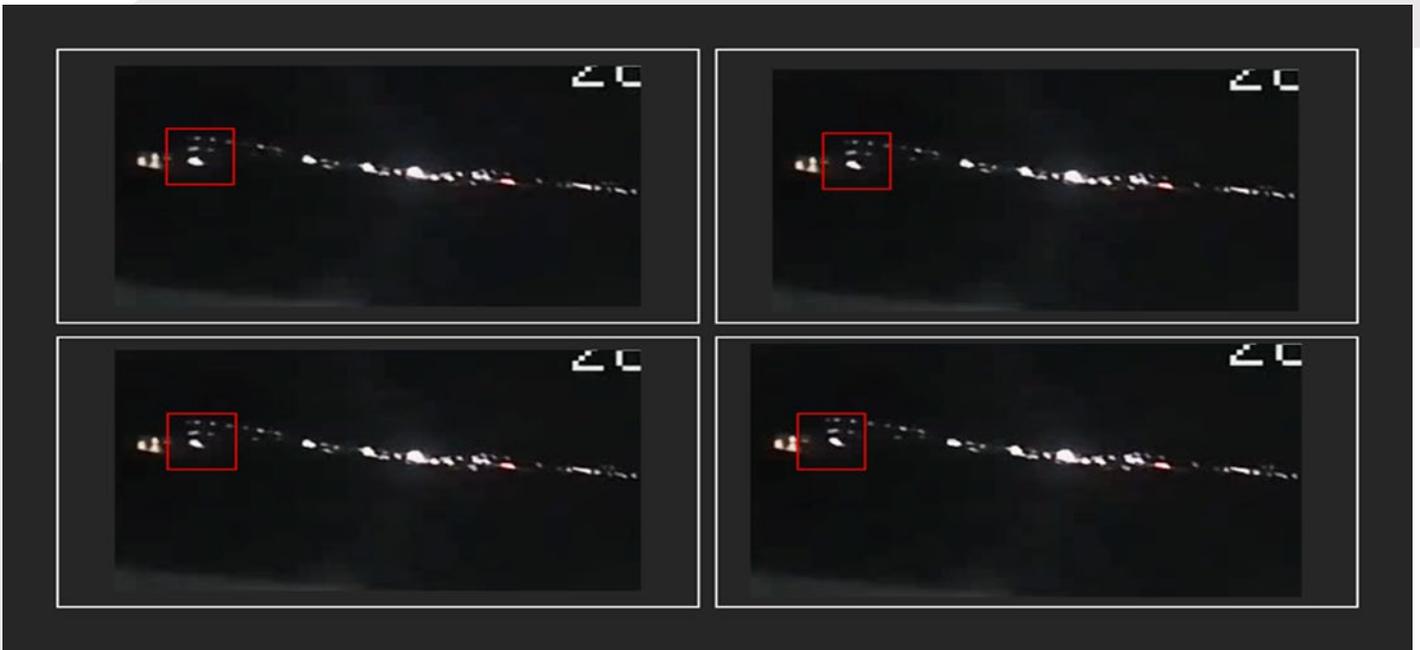
Στο κόκκινο πλαίσιο διακρίνεται το νεφέλωμα που ανυψώνεται σταδιακά. Η όλη διαδικασία διαρκεί λιγότερο από 700 msec όπως προκύπτει από το βίντεο. Οι εικόνες είναι σε χρονική διαδοχή από αριστερά , δεξιά, μετά στην επόμενη γραμμή αριστερά. Αυτό ισχύει και στις υπόλοιπες εικόνες που παραθέτουμε εδώ.

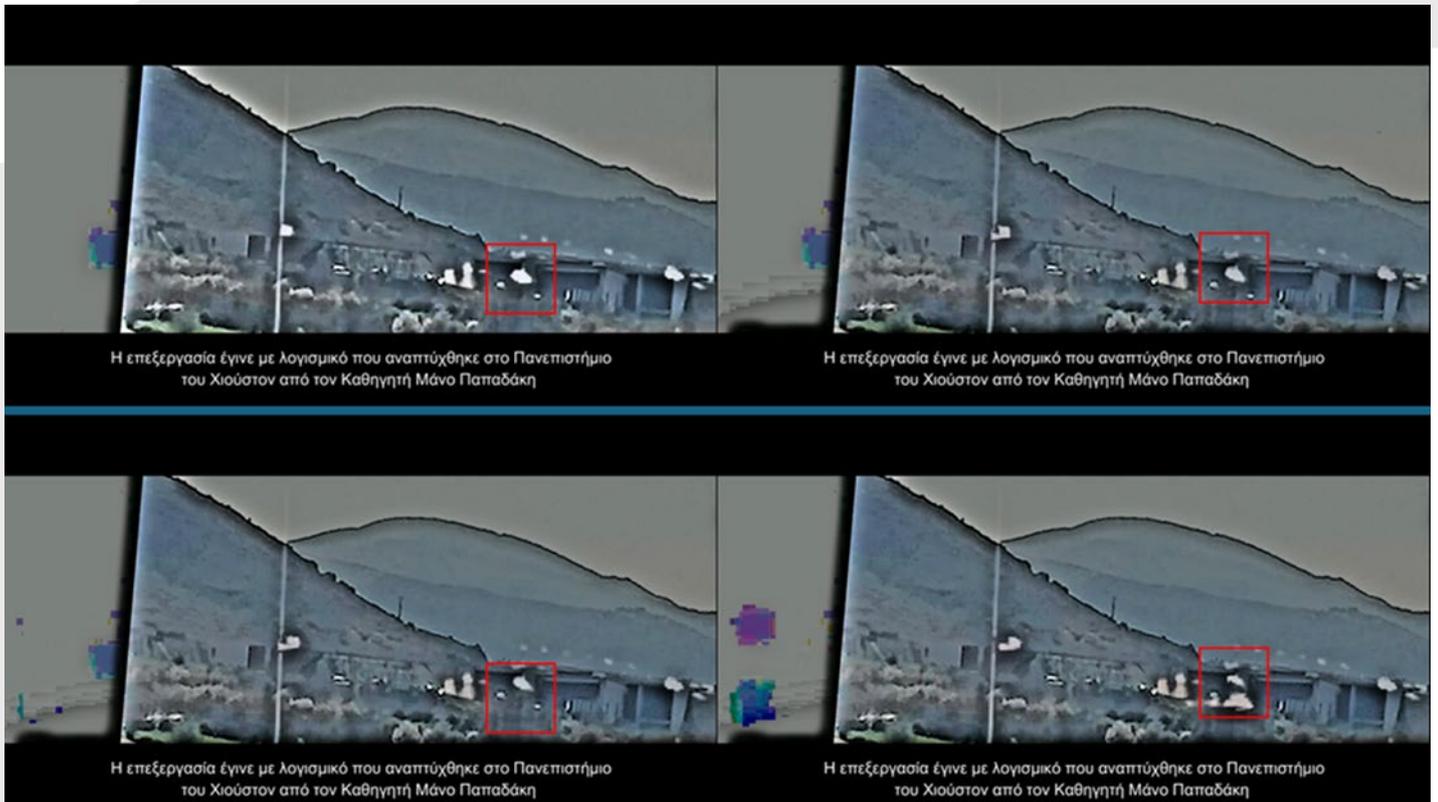
Άλλη αποψη του νεφελώματος ΒΔ του τόπου της συγκρούσεως

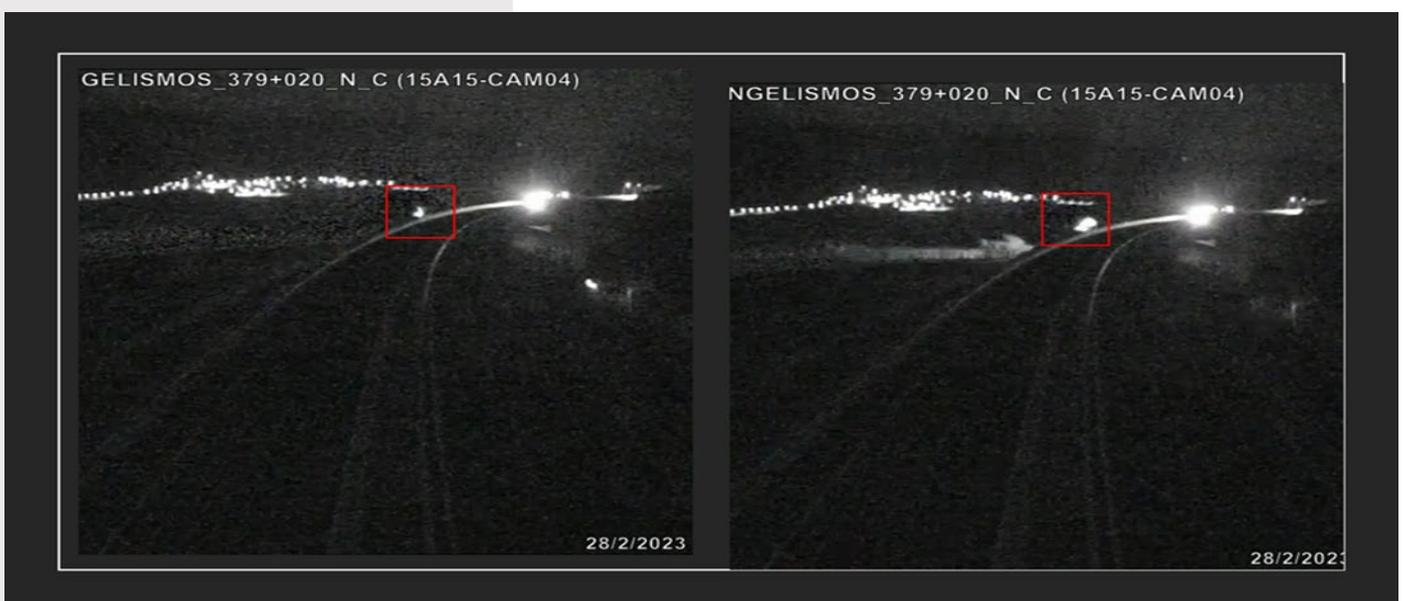
Και εδώ διακρίνεται το νέφος αερολυμάτων μόλις ανυψώνεται και διαστέλλεται και φθάνει το ύψος της παραπλεύρου οδού. Το νεφέλωμα είναι μέσα στο κόκκινο πλαίσιο. Είναι εξαιρετικά ενδιαφέρον να παρατηρούμε το ίδιο νεφέλωμα σε διαφορετικά μήκη κύματος. Ενδεχομένως η χρωματική του ανάλυση στο μη επεξεργασμένο βίντεο να μας δώσει κάποιες γενικές πληροφορίες για τη σύσταση του. Είναι εξαιρετικά απίθανο να απομονώσουμε την ακριβή σύστασή του από τέτοιου είδους ανάλυση. Στις φωτογραφίες αυτές δεν έχει γίνει καμία επεξεργασία.

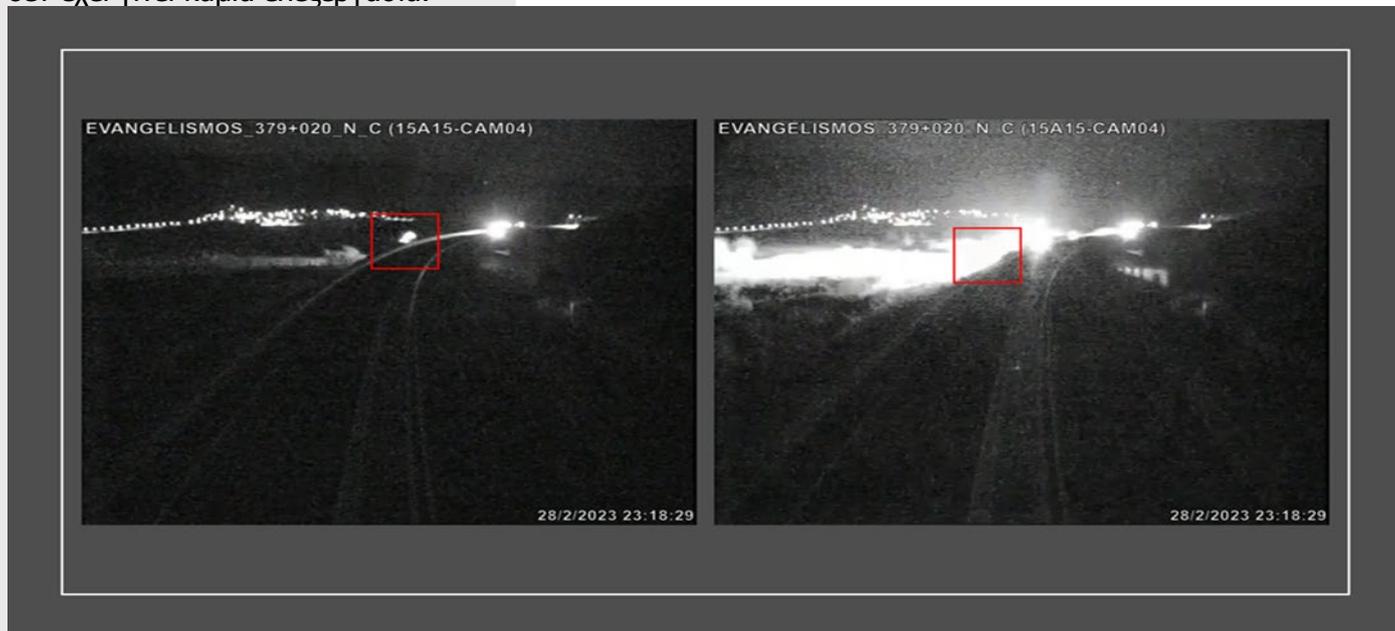
Επάνω δεξιά έχουμε ηλεκτρική εκκένωση που τυφλώνει την κάμερα. Απο εδώ και πέρα εξαφανίζεται το νέφος.

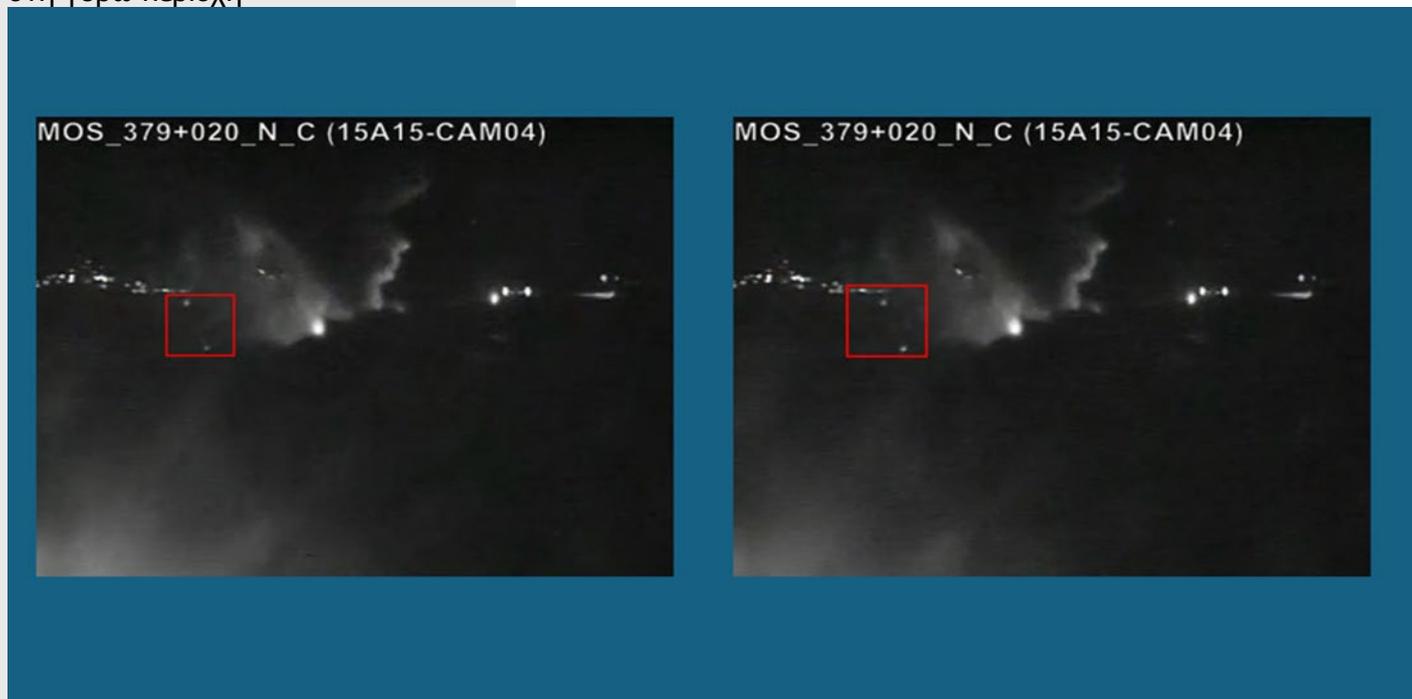
Απεικόνιση φλεγόμενων αντικειμένων που εκτινάσσονται τη στιγμή της έκρηξης και στη συνέχεια πέφτουν στη γύρω περιοχή

Οι εικόνες είναι από το βίντεο που κατέγραψε η ίδια κάμερα του E75. Απεικονίζονται λαμπερά αντικείμενα που φλέγονται ή είναι υπέρθερμα και πέφτουν στο έδαφος. Παρόμοιας όψεως συμπυκνώσεις του αερίου που καίγεται δεν πέφτουν αλλά ανυψώνονται.

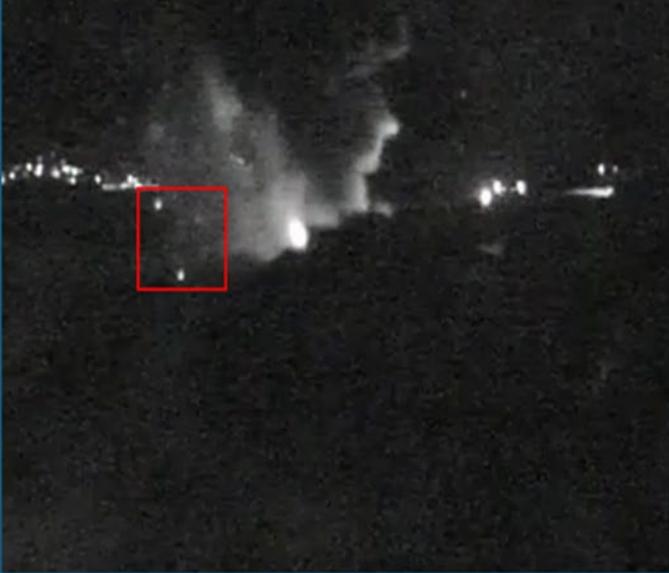
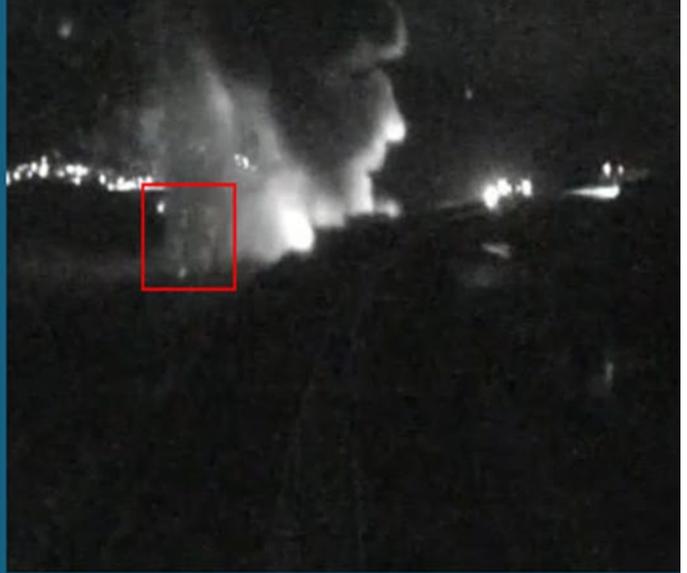
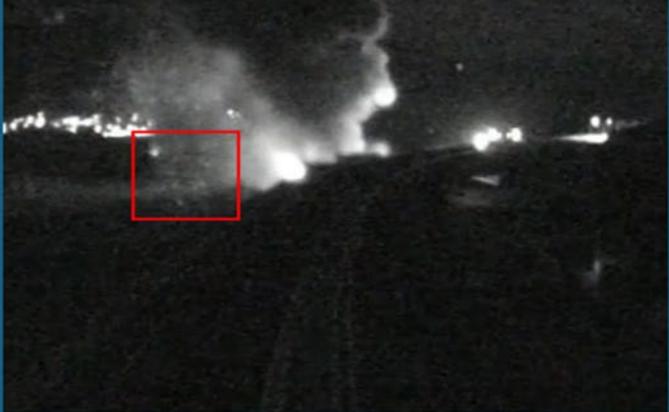
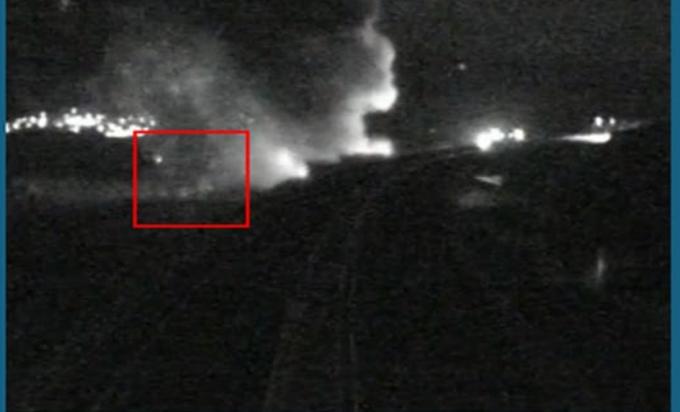
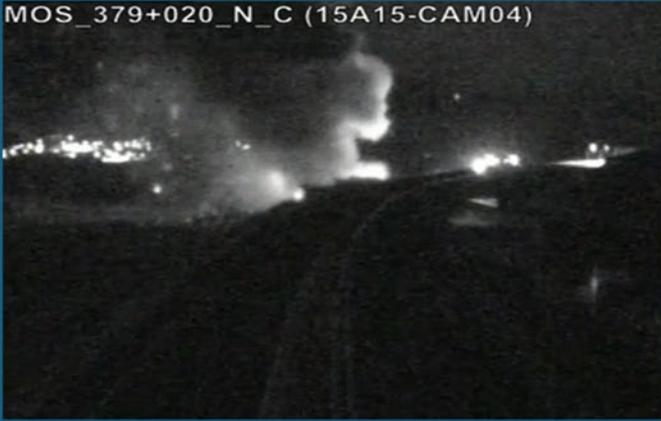
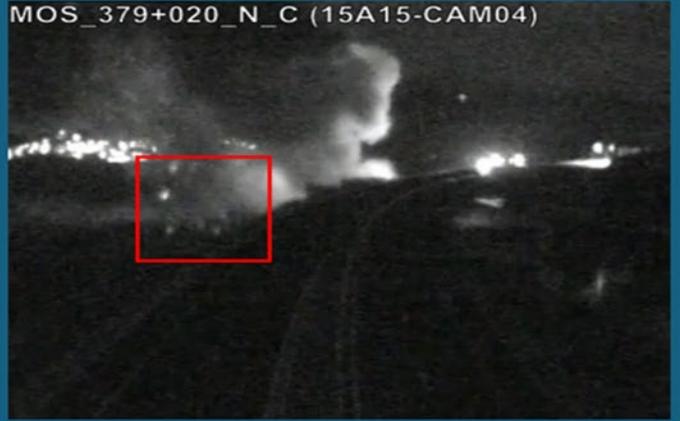
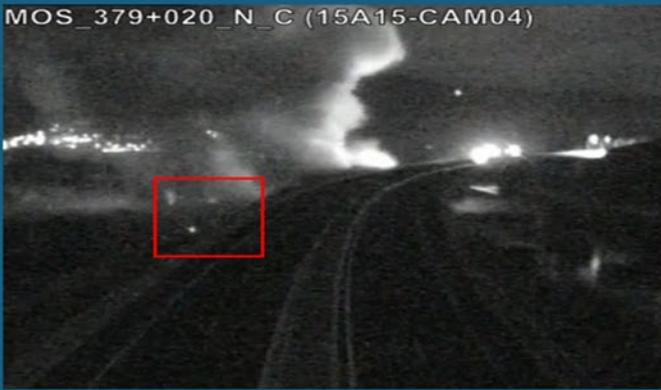
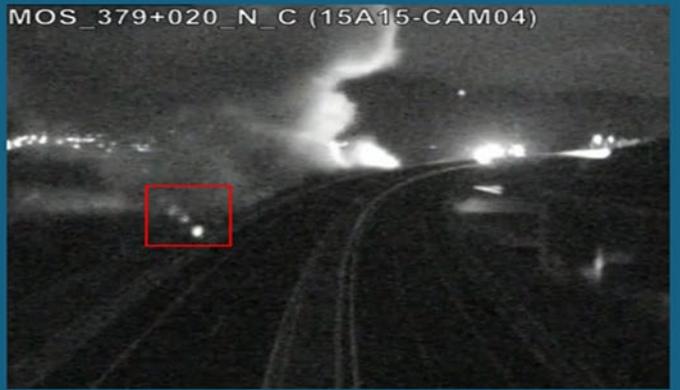
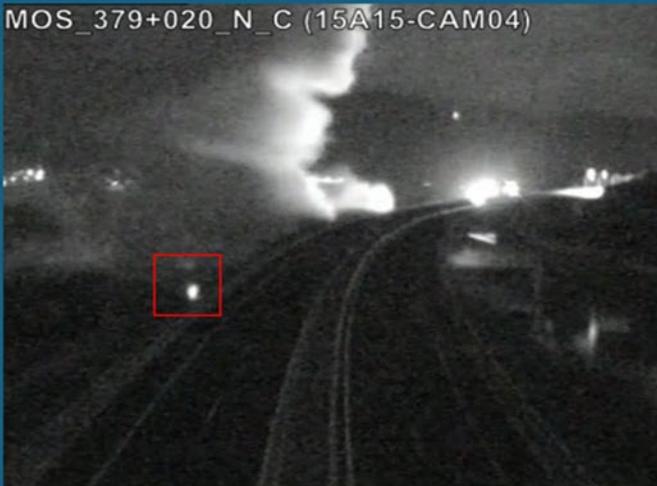
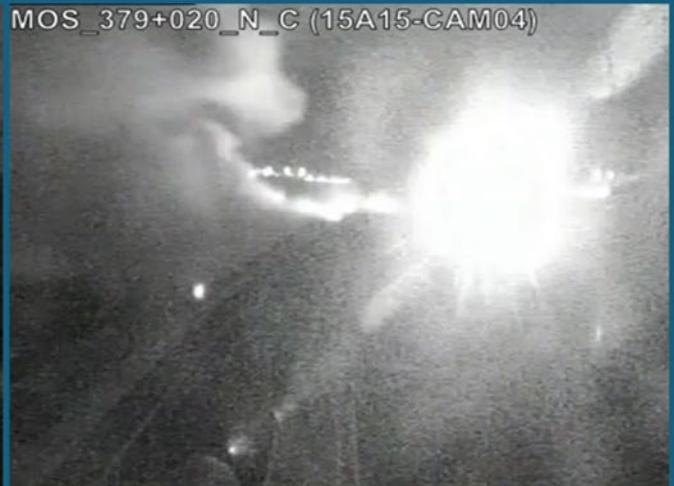
MOS_379+020_N_C (15A15-CAM04)

Τα αντικείμενα αυτά εκτοξεύονται λόγω της εκτονώσεως των αερίων που προέρχονται από την καύση του εύφλεκτου φορτίου και είτε είναι κομμάτια των δοχείων που το περιείχαν ή τμήματα των τραίνων κοντά στο φορτίο αυτό.

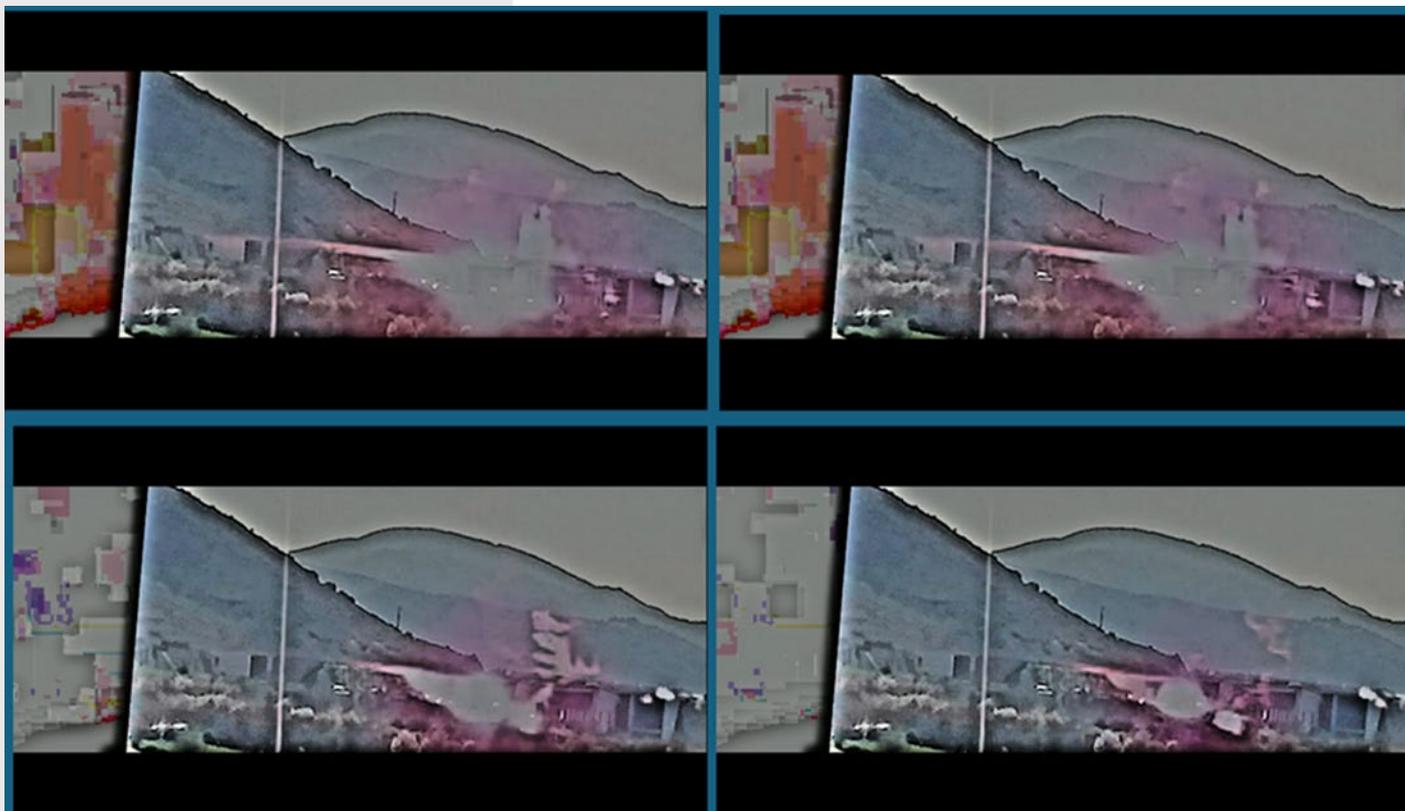
Μετάδοση της πυρκαγιάς από το φλεγόμενο φορτίο της εμπορικής αμαξοστοιχίας στην επιβατική

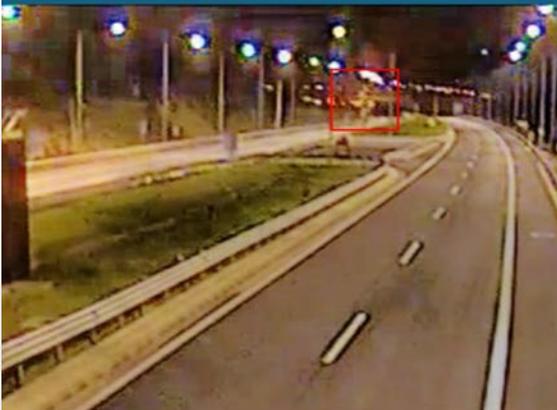
Οι όψεις που έχουμε εδώ είναι στο οπτικό φάσμα και ελήφθησαν από την κάμερα του προς νότο ρεύματος του E75 από τη σήραγγα των Τεμπών. Βλέπουμε την έναρξη του φαινομένου. Στις δύο κάτω εικόνες βλέπουμε την αρχή της δημιουργίας της πυρόσφαιρας και την ανάφλεξη των βαγονιών της επιβατικής αμαξοστοιχίας. Ξεχωρίζουμε ότι είναι αυτή γιατί η κίνηση από νότο προς ΒΔ (κατεύθυνση Λάρισα προς Θεσσαλονίκη).

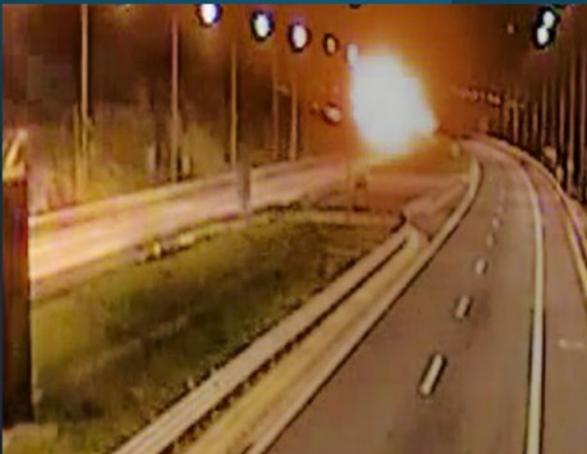
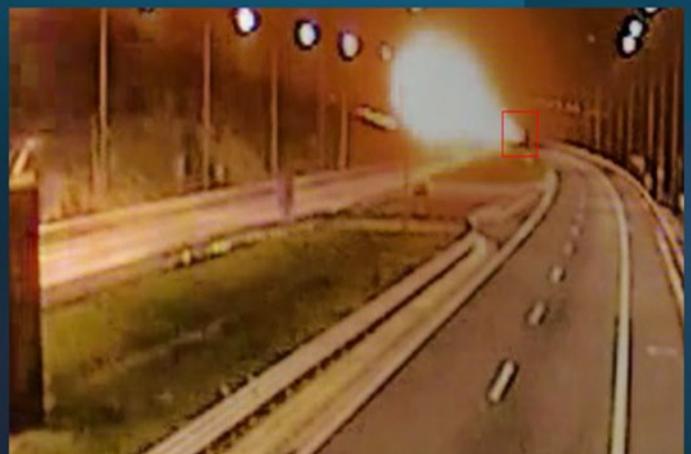
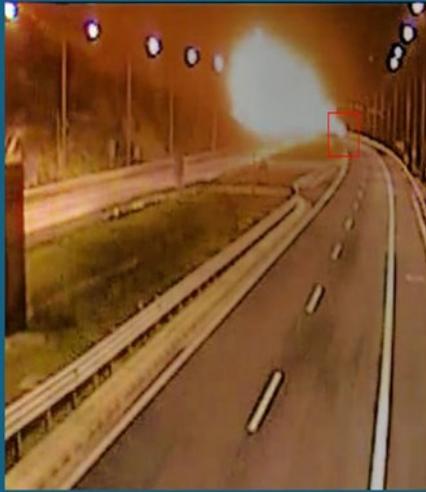
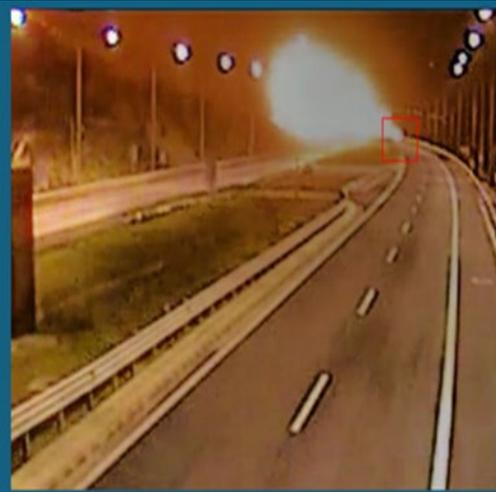
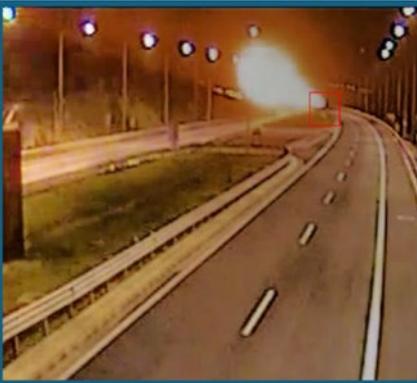
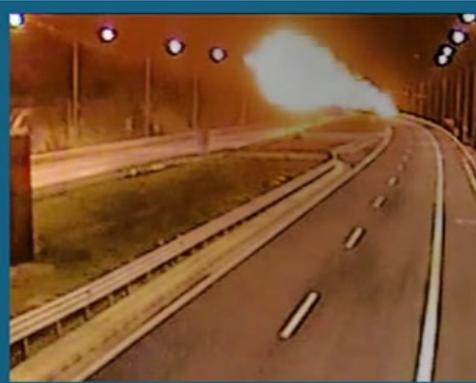
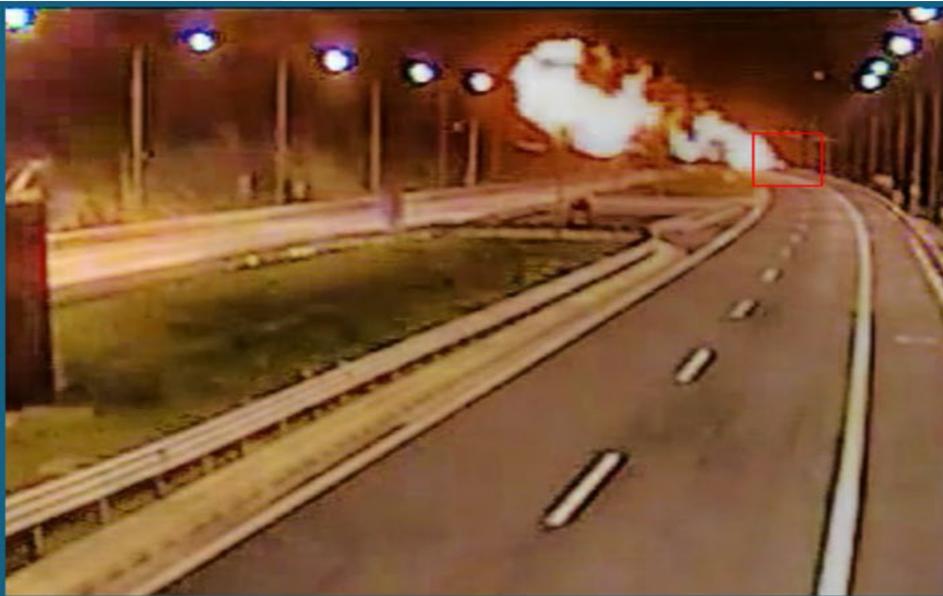
Εδώ και στις επόμενες διακρίνεται το περίγραμμα του βαγονιού που περνά μέσα από την πυρόσφαιρα και τη σχίζει ως μια παχιά μαύρη γραμμή. Το βίντεο έχει υποστεί επεξεργασία που εν το αλλοιώνει αλλά κάνει τις γραμμές των σχημάτων που απεικονίζονται να είναι πιο αδρές και εύκολες να φανούν.

Από το παραπάνω βιντεοσκοπικό υλικό και την σχετική ανάλυση που έγινε στα εργαστήρια μας ενισχύεται και επιβεβαιώνεται η προηγούμενη διαπίστωση για την διαρροή εύφλεκτης πτητικής χημικής ουσίας, στην εμπορική αμαξοστοιχία, η οποία προηγήθηκε τουλάχιστον της ανάφλεξης – καύσης που προκλήθηκε από την ηλεκτρική εκκένωση.
