ΚΟΚΟΤΣΑΚΗΣ ΣΤ. ΒΑΣΙΛΗΣ

**ΣΥΓΚΡΟΥΣΗ ΤΡΕΝΩΝ ΚΙΝΟΥΜΕΝΩΝ
ΑΝΤΙΘΕΤΑ ΣΤΗΝ ΙΔΙΑ ΣΤΑΘΕΡΗ
ΓΡΑΜΜΗ.
ΔΙΕΡΕΥΝΗΣΗ ΠΡΟΚΛΗΘΕΙΣΑΣ
ΕΚΡΗΞΗΣ-ΠΥΡΚΑΓΙΑΣ**

ΕΠΙΚΑΙΡΟΠΟΙΗΜΕΝΗ ΤΕΧΝΙΚΗ ΕΚΘΕΣΗ 13/5/2024

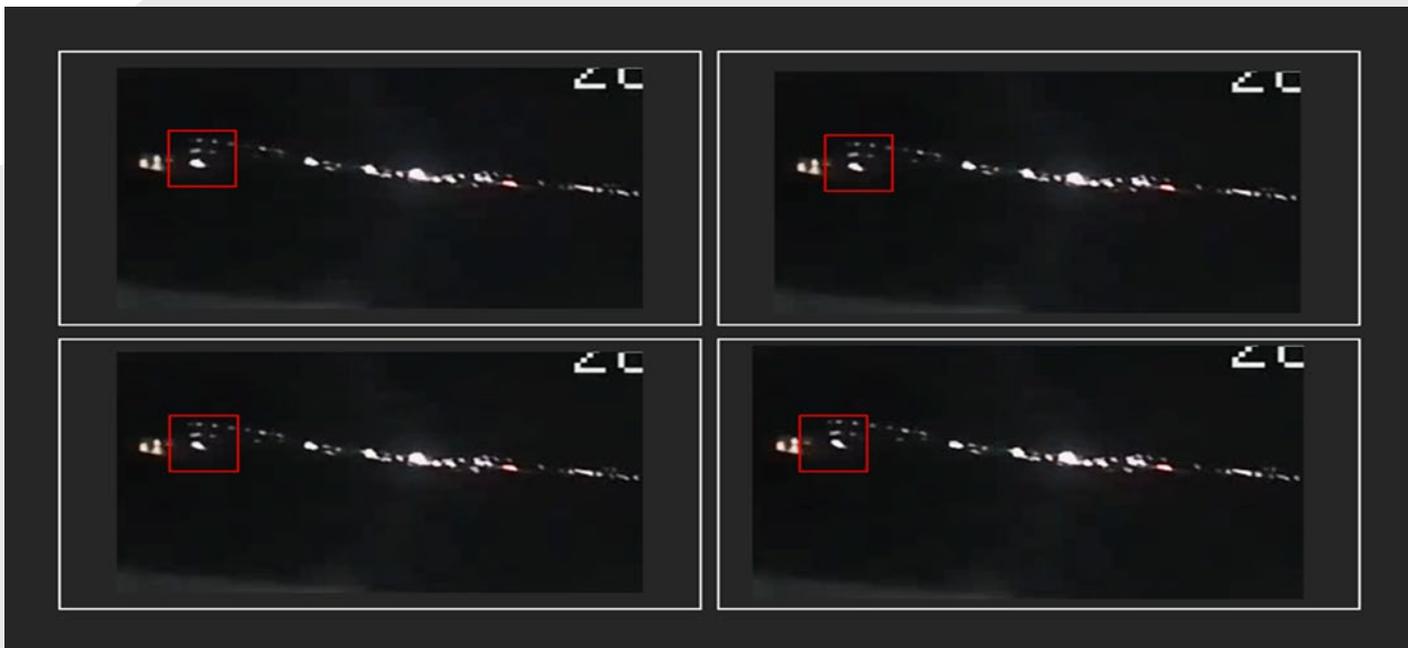
Επάνω και κάτω βλέπετε το σχηματιζόμενο και ανερχόμενο νέφος μετά τη σύγκρουση. (Κάμερα Μαλιακός και E75 νότια).

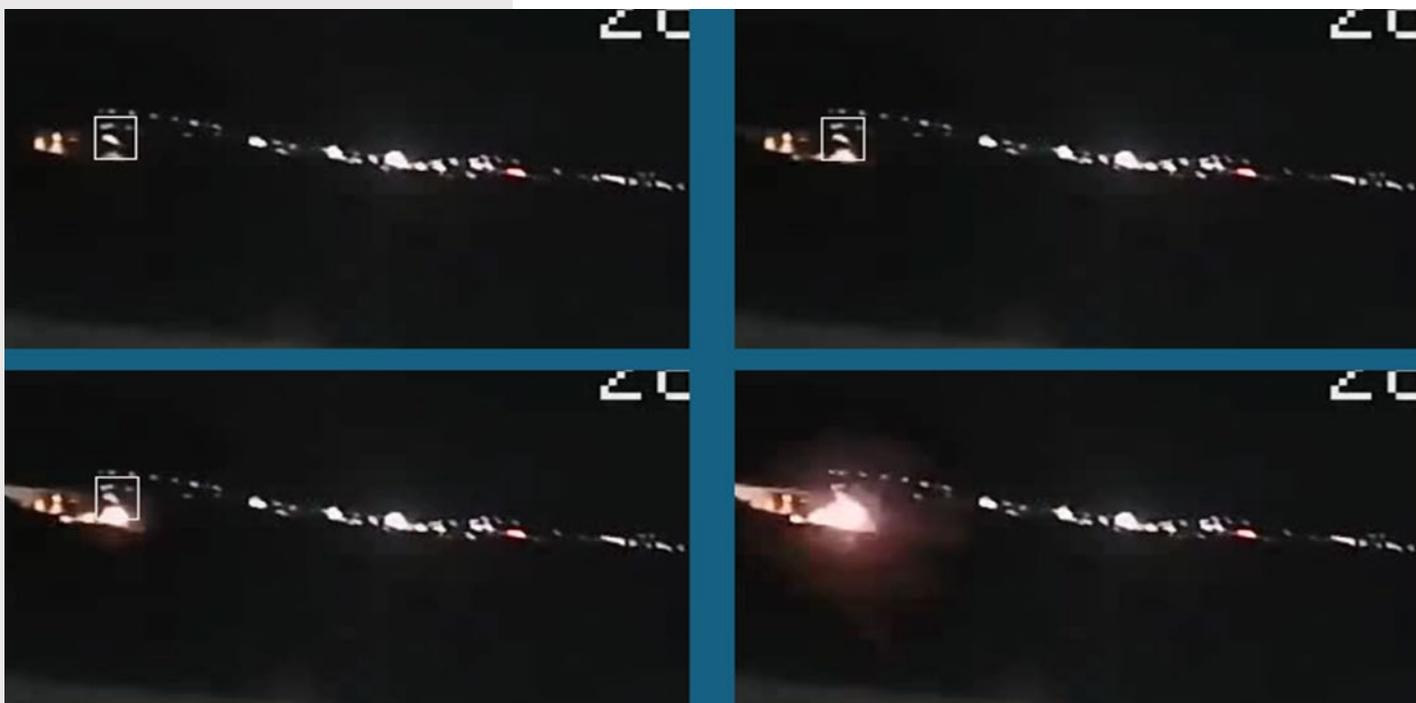
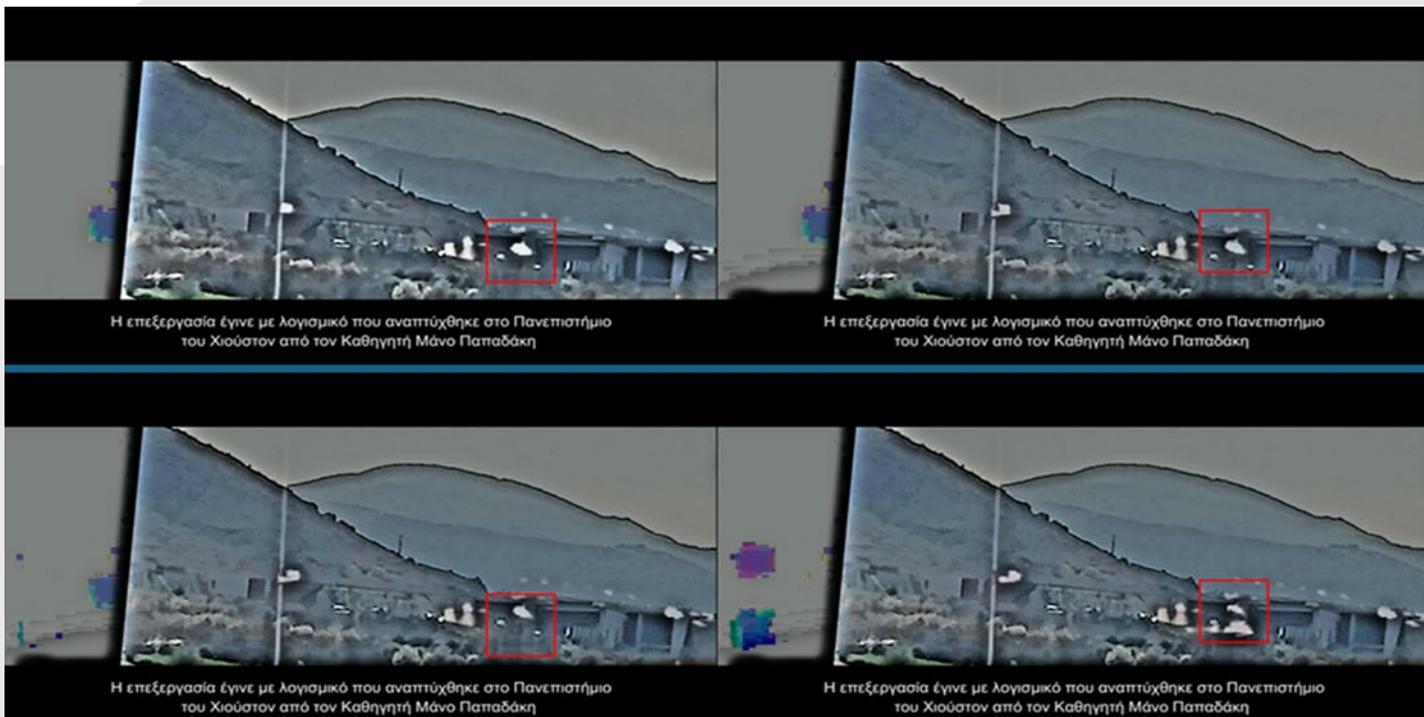
Παρατηρούμε ότι το νέφος δεν κινείται βόρεια αλλά μόνον ανυψώνεται και εμφανώς πρέπει να εκλύεται από την εμπορική αμαξοστοιχία. Εν συνεχεία παρατηρούμε στιγμιαία βίαιη ανάφλεξη του νέφους αερολυμάτων το οποίο αναφλέγεται σφαιρικά και η επιφάνεια της σφαίρας επεκτείνεται τάχιστα και ισότροπα όπως διακρίνεται ευχερώς από την κάμερα της Μαλιακός αλλά και από την κάμερα στην σήραγγα Τέμπη 1 (εικόνες από την κάμερα αυτή σε προηγούμενες σελίδες).

Αυτό σημαίνει ότι η πηγή της αναφλέξεως είναι σε ανοιχτό χώρο.

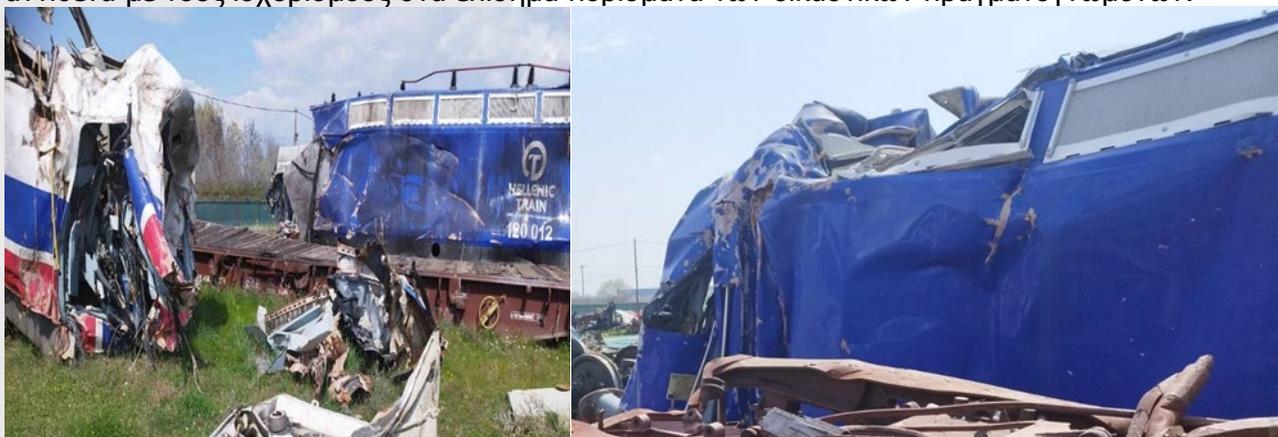
- Στη συνέχεια προχωρούμε σε περαιτέρω αιτιολόγηση των απόψεών μας σχετικά με την ασυμβατότητα της απόψεως ότι η ανάφλεξη και έκρηξη συνέβη στο κυλικείο ή μεταξύ κυλικείου και 1ης θέσεως. :
- Από την ανάλυση που κάναμε της κάμερας Τέμπη 1 διακρίνουμε σε σειρά από καρέ του βίντεο ένα ορθογώνιο προφίλ το οποίο μόνο με επιβατηγό βαγόνι μπορούμε να το ταυτοποιήσουμε.
- Στο σημείο εκείνο δεν θα μπορούσαν να υπάρχουν πολλών λογίων οχήματα με ορθογώνιο προφίλ. Άρα βλέπουμε να διαγράφεται ένα βαγόνι. Δεν είναι ηλεκτρομηχανή γιατί και οι τρεις μηχανές δεν κήκαν αντίθετα με τους ισχυρισμούς στα επίσημα πορίσματα των δικαστικών πραγματογνωμόνων.

- • Επειδή η κίνηση αυτή είναι προς Βορρά, έπεται ότι αυτό είναι βαγόνι της επιβατικής αμαξοστοιχίας το οποίο είναι τυλιγμένο στις φλόγες, επειδή επιφανειακά έχει περιλουστεί από εύφλεκτο υλικό προφανώς γιατί έχει έρθει σε επαφή με φλεγόμενο δοχείο περιέχον εύφλεκτη καύσιμη ύλη, δοχείο το οποίο είχε εκτιναχθεί από το σημείο αποθήκευσης -μεταφοράς του.
- • Θα ήταν επαρκής και δικαιολογημένη η υπόθεση της δημιουργίας της εκρήξεως στο κυλικείο ή μεταξύ του κυλικείου και της πρώτης θέσεως αν η εικόνα (την οποία θα έπρεπε να είχαμε σε αυτή την περίπτωση) θα ήταν να διακρίνουμε το βαγόνι νούμερο 1 δηλαδή την πρώτη θέση της επιβατικής, να κινείται προς το πρηνές στο οποίο κατέληξε χωρίς να φλέγεται.

- Η πυρκαγιά θα έπρεπε να ακολουθεί πίσω από το βαγόνι αυτό και να περιλαμβάνει το κυλικείο. Κάτι τέτοιο δεν το βλέπουμε στο βίντεο αυτό. Για να καταστεί σαφέστερο το σκεπτικό μας, σημειώνουμε ότι στο βίντεο από τη θέση της Μαλιακός παρατηρούμε προς το τέλος του φαινομένου της πυρόσφαιρας τα τρία τελευταία βαγόνια(με κοντέινερ) της εμπορικής αμαξοστοιχίας πράγμα το οποίο μας δείχνει ότι όταν υπάρχει αρκετό φως στην περιοχή, έστω και από φλόγες, μπορούμε να δούμε βαγόνια-.

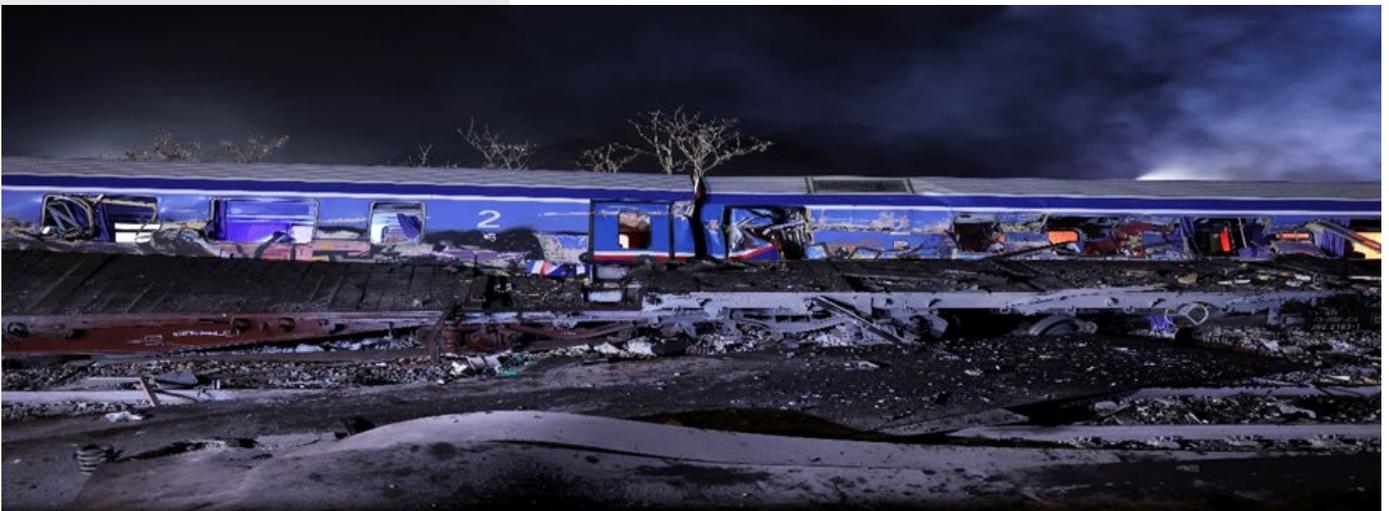
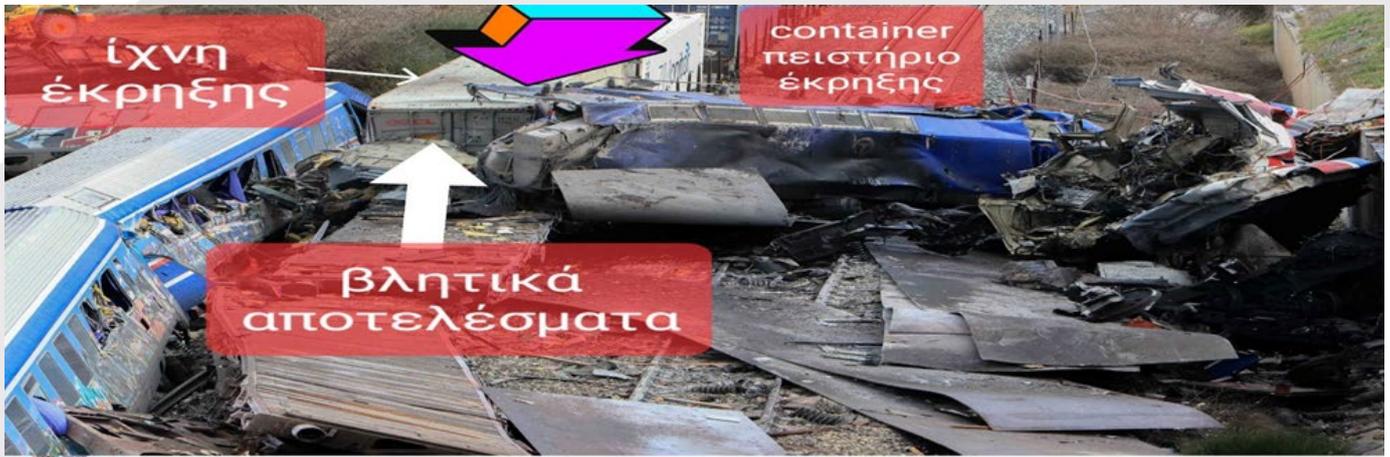
- Όλα τα ίχνη καύσης,(αιθάλωση) που παρατηρούνται στις δυο ηλεκτρομηχανές της εμπορικής , είναι εξωτερικά και με πολύ μικρή διάρκεια και οφείλονται στην καύση πολύ μικρής ποσότητας ελαίου σιλικόνης που ανεφλέγη ,αποτελεί δε γεγονός ότι ούτε η πρώτη ούτε η δεύτερη ηλεκτράμαξα υπέστησαν σοβαρές από την φωτιά παρά ελάχιστες θερμικές βλάβες, ενώ στις ηλεκτράμαξες αυτές δεν υπήρχε μεγάλο φορτίο πυρκαγιάς (πυροθερμικό φορτίο) , ακριβώς γιατί το έλαιο σιλικόνης ενώ ανεφλέγη , δεν διατήρησε την καύση αφού αυτές είναι οι ιδιότητες και παρά την μεγάλη ποσότητα που υπήρχε και η οποία διασκορπίστηκε παντού.

Τέλος, σημειώνουμε ότι τα υπόλοιπα βαγόνια της επιβατικής, αφού έχουν αποσπαστεί από τα δύο πρώτα, και με λιγότερη ταχύτητα καταλήγουν γρήγορα στο πρανές, ενώ η πυρόσφαιρα περνά από πάνω τους, λόγω της φυσικής τάσεως των θερμών αερίων να ανέρχονται.

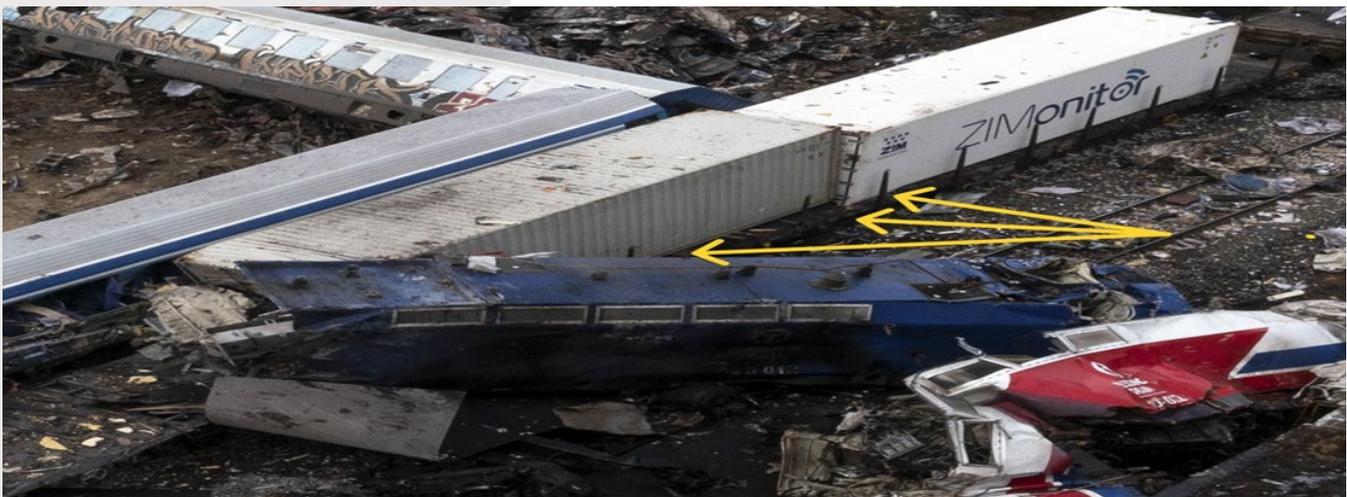
- Έτσι τα υπόλοιπα βαγόνια του επιβατικού συρμού ευτυχώς προστατεύτηκαν από την πυροθερμική προσβολή, την επέκταση και καταστροφή.
- Επίσης είναι αναμφισβήτητο ότι το κοντέινερ με τα διακριτικά OCCL που ευρίσκετο πάνω στο Βαγόνι κατά σειρά No 4 της εμπορικής, σε αντίθεση με όλα τα υπόλοιπα που φυσιολογικά κινήθηκαν(λόγω της πέδησης και σύγκρουσης) μπροστά αυτό κινήθηκε πίσω και μάλιστα σε τέτοιο βαθμό που υπερκέρασε τα όποια εμπόδια και κατέλαβε και τμήμα της πίσω αυτού πλατφόρμας, ενούμενου με το επ αυτής κοντέινερ.

•Άρα η δύναμη που του ασκήθηκε ήταν τέτοια που υπερνίκησε τόσο την δύναμη της πέδησης, αλλά κυρίως της σύγκρουσης, και τέτοιες δυνάμεις ασκούν οι εκρήξεις και μάλιστα αν το σημείο έναυσης αυτών και το υπόψη αντικείμενο ταυτίζονται ή είναι όμορα.

•Η όποια επαφή είχε το κοντέινερ αυτό με το πίσω μέρος της 2ης ηλεκτρομηχανής, έγινε στο τέλος της κίνησης του, αφού λόγω εκτροχιασμού η μηχανή είχε ακινητοποιηθεί και τα βαγόνια και τα κοντέινερ συνέχισαν να μετακινούνται χωρίς μηχανές, για 45 περίπου μέτρα.

Εξάιρεση αποτέλεσε το εμπορευματοκιβώτιο με τα διακριτικά OCCL το οποίο ήταν τοποθετημένο πάνω στο νο 4 βαγόνι και το οποίο όχι μόνο δεν κινήθηκε μπροστά αλλά πήγε τόσο πίσω , ώστε να υπερνικήσει τους μηχανισμούς ασφάλισης αλλά και τα παραπέτα τόσο του δικού του βαγονιού όχι και του επόμενου, με αποτέλεσμα να καταλάβει σημαντική επιφάνεια αυτού.

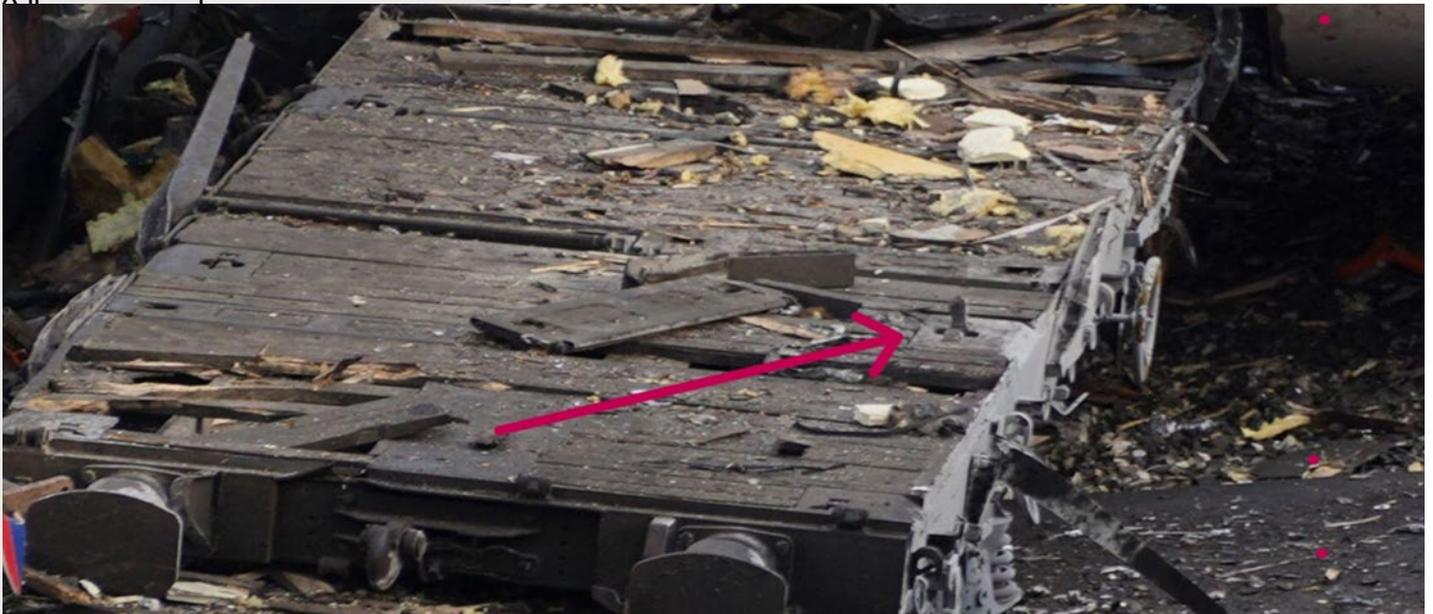
Σε αυτό συνηγορεί και το γεγονός ότι στο μπροστινό μέρος της πλατφόρμας παρέμεινε σε θέση όρθια ο γάντζος ασφαλείας(πρόσδεσης κοντέινερ).

Στην ΦΩΤΟ: αυτή φαίνεται ο μηχανισμός ασφάλισης κοντέινερ σε όρθια θέση, απόδειξη ότι το κοντέινερ που ήταν ασφαλισμένο σε αυτόν, εκτινάχθηκε με φορά προς τα πάνω.

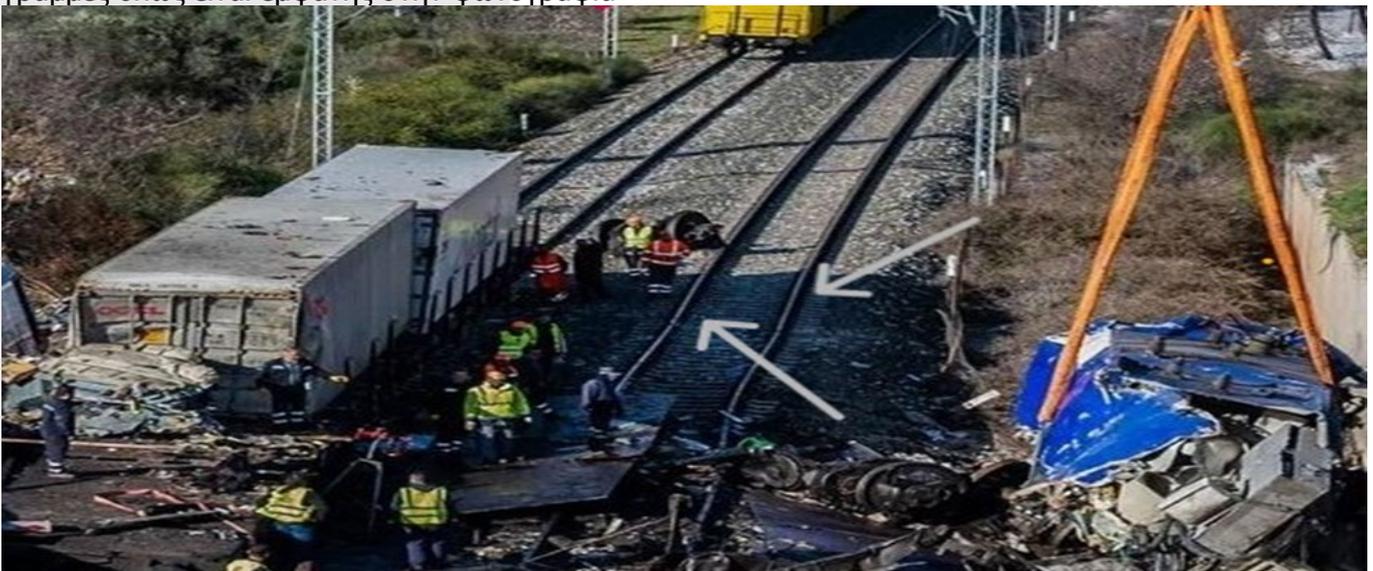
Η δύναμη του συρμού της εμπορικής αμαξοστοιχίας λόγω της μάζας του ήλεγχε πλέον τις εκτροχιασμένες ηλεκτράμαξες οδηγώντας τις προς την αντίθετη γραμμή, εκεί η πρώτη αμαξοστοιχία κόντραρε τις διπλανές γραμμές όπως είναι εμφανής στην φωτογραφία

πριν συγκρουστεί με το τοίχιο στήριξης του πρηνές λαμβάνοντας την τελική της θέση, σχηματίζοντας ένα άλφα.

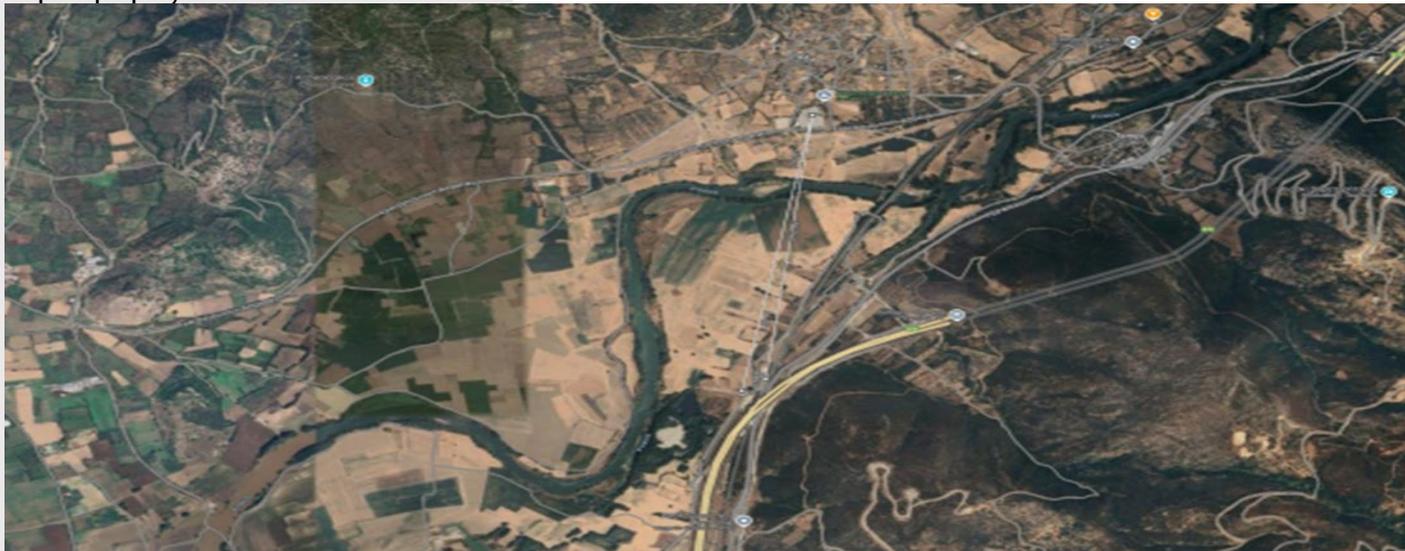
Θεση της καμερας στην περιοχή Ιτέας

Έχοντας το υλικό από τις κάμερες ακολουθήσαμε την εξής μεθοδολογία για να υπολογίσουμε τα μεγέθη. Από δύο διαφορετικές πλευρές πήραμε φωτογραφίες από το βιντεοσκοπικό υλικό που κατέγραφαν το μέγιστο της πυρόσφαιρας.

Το οπτικό υλικό μας έδινε δύο από τις πλευρές του γεγονότος, μια σχεδόν 90 μοίρες και μια σχεδόν 0 μοίρες από την πορεία φοράς της εμπορικής αμαξοστοιχίας. Αυτές οι γωνίες δεν έχουν ιδιαίτερη σημασία για αυτό που αποδεικνύουμε από αυτή την μεθοδολογία γιατί η απόλυτη ακρίβεια της μεταφερόμενης φλεγόμενης ουσίας (καύσιμου) δεν έχει ιδιαίτερη σημασία για τα μεγέθη που θα αναφερθούν παρακάτω. Γνωρίζοντας την απόσταση του συμβάντος από τις κάμερες και χρησιμοποιώντας το πυθαγόρειο θεώρημα είχαμε την κατά προσέγγιση διάσταση της πυρόσφαιρας αλλά και της μέγιστης διαμέτρου της.

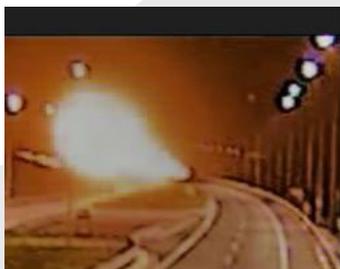
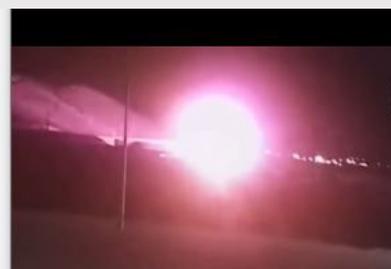
Σύγκριση μοντέλου σε σκέλος 1.1 στην απόσταση από τις δύο κάμερες Τεμνη 1 αριστερά 90 μοίρες περίπου, και από περιοχή Ιτεάς 0 μοίρες περίπου.

Αυτές χρησιμοποιήσαμε ως βάση για να φτιάξουμε τρισδιάστατο μοντέλο της πυρόσφαιρας, χρησιμοποιώντας λογισμικό τρισδιάστατης σχεδίασης μοντέλου (3D model - Solid Works 2024 , SP1) .

Το σχήμα του τρισδιάστατου μοντέλου προσέγγιζε την μορφή της πυρόσφαιρας όπως αποτυπώθηκε στις φωτογραφίες (αυτή ήταν η αρχή της μοντελοποίησης για να υπολογίσουμε την τάξη του μεγέθους όσον αφορά την ποσότητα καυσίμου). Φωτογραφία αριστερά: σχεδόν 90 μοίρες σε σχέση με τον άξονα της κάμερας (κάμερα απο Τεμπη 1) και φωτογραφία δεξιά: σχεδόν 0 μοίρες από τον άξονα της κάμερας Μαλιακός, δείχνουν το μοντέλο σε σχέση με την φωτογραφία της πυρόσφαιρας για σύγκριση μεγέθους όπου το μοντέλο δειχνεται ως θα φαινόταν από την κάμερα (έχει υπολογιστεί στην προσωμοίωση η φυσική απόσταση των καμερών απο την πυροσφαιρα).

Αυτό το τρισδιάστατο μοντέλο βρίσκεται ακόμη σε εξέλιξη για να τελειοποιηθεί και να χρησιμοποιηθεί σε CFD (Υπολογιστική ρευστοδυναμική) ανάλυση για περαιτέρω ακριβής υπολογισμούς (κιλών) όχι γιατί είναι απαραίτητα για την εξήγηση αλλά γιατί ίσως χρησιμοποιηθούν σε μελέτες. Η πίεση του χρόνου δεν επιτρέπει την τελική μορφή αυτής της άσκησης, η διαφορά της τάξης πραγμάτων στην φάση που βρίσκεται τώρα η μοντελοποίηση είναι μικρότερη του 5% από την τελική της μορφή. Το μέγεθος της πυρόσφαιρας μας έδωσε την ποσότητα της μάζας της σε αέρα. Είχαμε ξεκάθαρη την καύση της που μας δείχνει πως δεν ήταν στοιχειομετρική αλλά πλούσια κατά την καύση της.

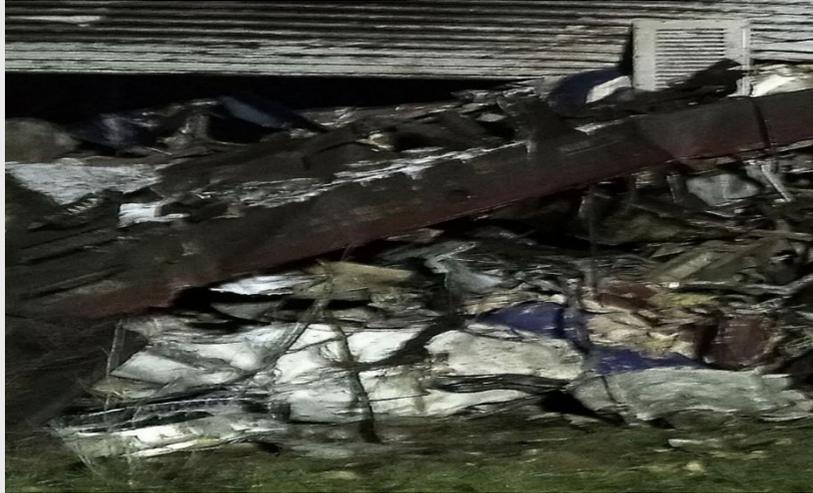
Στην παραπάνω φωτογραφία φαίνεται η τήξη αλουμινένιων επιφανειών των βαγονιών της επιβατικής. Αυτό θα ήταν αδύνατο να συμβεί στον ανοιχτό αέρα χωρίς την ενέργεια που θα έδινε **η καύση μεγάλης ποσότητας καυσίμου που υπήρχε στο σημείο**, ώστε να έχει την ταχύτητα και δυνατότητα να ανεβάσει την θερμοκρασία στο σημείο τήξης του αλουμινίου άνω των 800 βαθμών Κελσίου στον ανοιχτό αέρα.

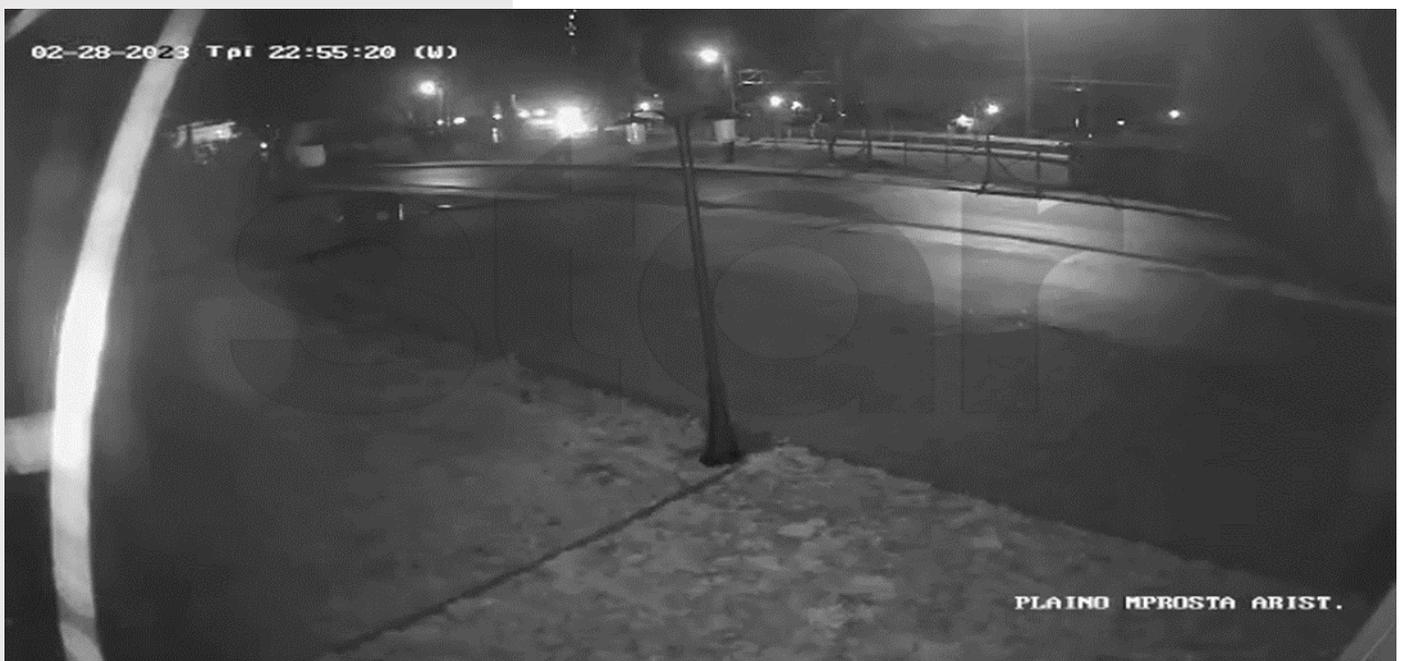
Εικονίζεται μια μηχανή να εμφανίζεται. Προσέξτε τη διαφορά στα δευτερόλεπτα της χρονοσήμανσης. Η υποτιθέμενη χρονοσήμανση του βίντεο όπως παίχθηκε στο κανάλι έχει τυπωθεί πάνω στην αρχική που τη βλέπετε στην πρώτη εικόνα. Το βίντεο που μας δόθηκε από το Σταρ στην άποψη από την κάμερα πλαϊνό αριστερό έχει κοπεί 2 φορές γιατί πηδά από το εικοστό δεύτερο λεπτό στο εικοστό έκτο και μετά από το εικοστό ένατο στο τριακοστό τέταρτο όπου βλέπουμε 2 κοντέινερ λευκού χρώματος να περνάνε μπροστά από την κάμερα που αυτό θα ταίριαζε με την επίμαχη αμαξοστοιχία 63 503. Η υπόθεση που κάνουμε είναι ότι οι επιτελείς του δελτίου μάλλον αντελήφθησαν τις ανακολουθίες της χρονοσειράς και ότι λείπουν κομμάτια και διόρθωσαν εντός εισαγωγικών τη χρονοσήμανση του βίντεο. Η πιθανή τοποθεσία των 2 καμερών ευρίσκεται στην περιοχή της λεπτοκαρυάς και στην τοποθεσία του καταστήματος Dofundo όπως μπορέσαμε να συνάγουμε από μια εξέταση στο Google maps. Θα διαφώτιζε εξαιρετικά την διερεύνηση των αιτιών της εκρήξεως εάν είναι δυνατόν να συλλεγεί το αρχικό βίντεο από την αριστερή αλλά και από τη δεξιά κάμερα του καταστήματος.

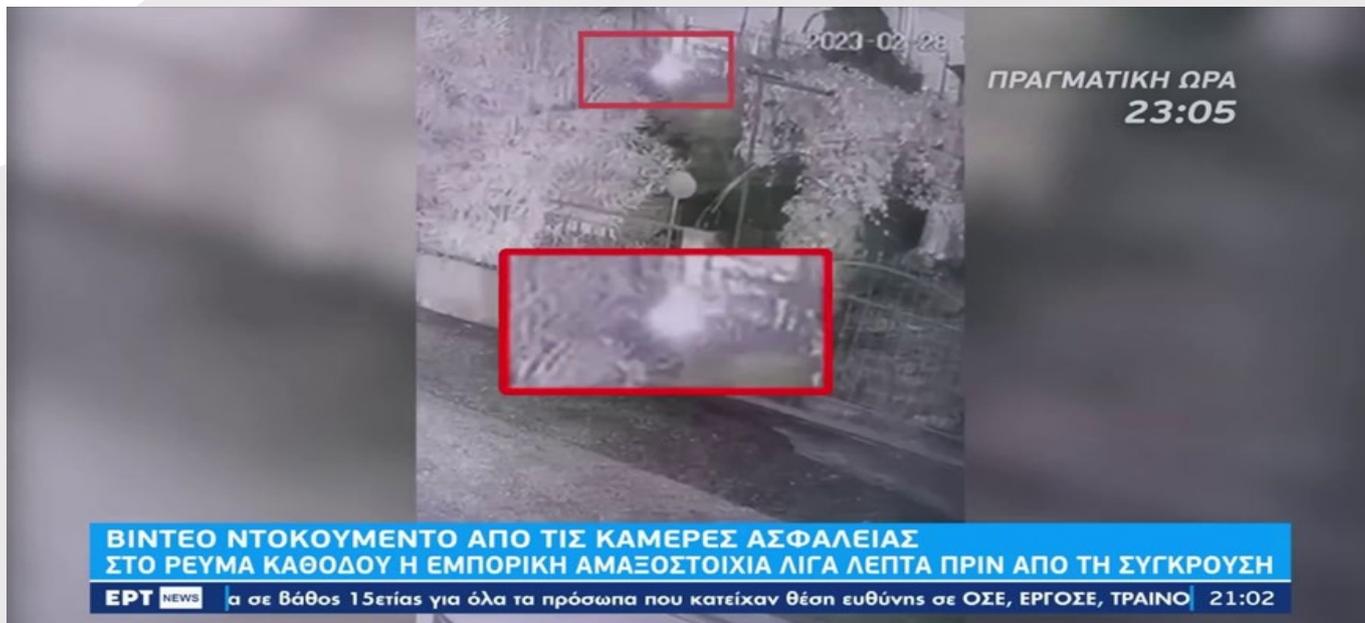
Η ΕΡΤ πρόβαλλε το βίντεο αυτό καλύπτοντας το αριστερό 1/3 και το δεξιό 1/3 της εικόνας με μάσκα από χαμηλοπερατό φίλτρο το οποίο δεν επιτρέπει με ευκρίνεια να δούμε την αμαξοστοιχία.

Επίσης το βίντεο αυτό εικονίζει μόνο την πρώτη μηχανή της εμπορικής αμαξοστοιχίας και μετά κόβεται. Δεν γνωρίζουμε εάν η ΕΡΤ έχει το πρωτότυπο βίντεο ολόκληρο ή έχει μόνο αυτό το κομμάτι το οποίο πρόβαλε και μάλιστα με την επεξεργασία του χαμηλό πέρα του φίλτρου που καθιστά την ευκρίνεια εξαιρετικά χαμηλή ακριβώς στο κομμάτι του οπτικού πεδίου της κάμερας όπου η αμαξοστοιχία θα ήταν περισσότερο εμφανής και η καταμέτρηση των εμπορευματοκιβωτίων πιο εύκολη.

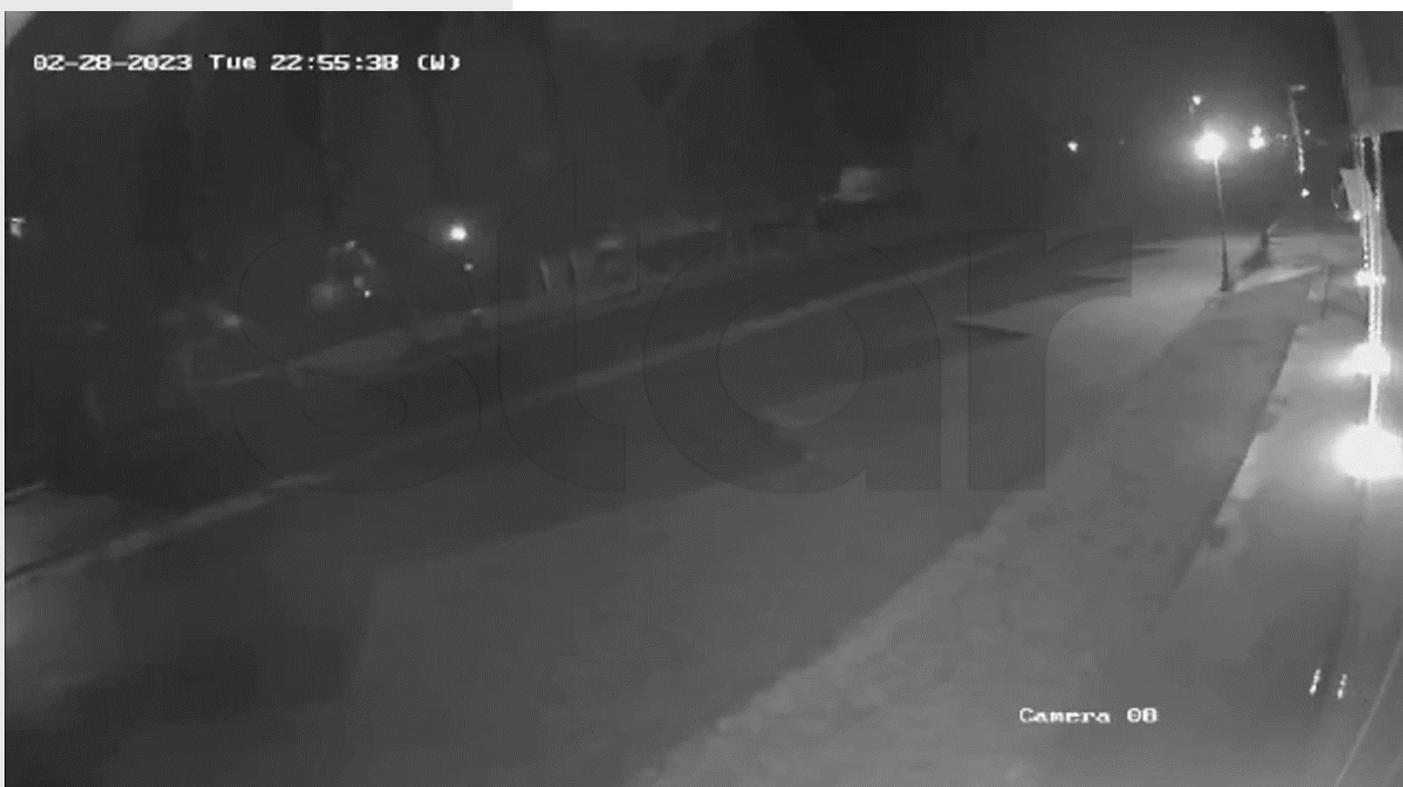
Στην επόμενη εικόνα βλέπετε το προτελευταίο κοντέινερ αλλά και το τελευταίο.

Διακρίνεται εύκολα ότι όταν τα κοντέινερ περνούν μπροστά από το φως στο ξέφωτο μεταξύ των κυπαρισσιών αποκρύπτουν το φως από τα κτίρια που βρίσκονται ανατολικά των γραμμών. Η θέα της κάμερας είναι προς νότο.

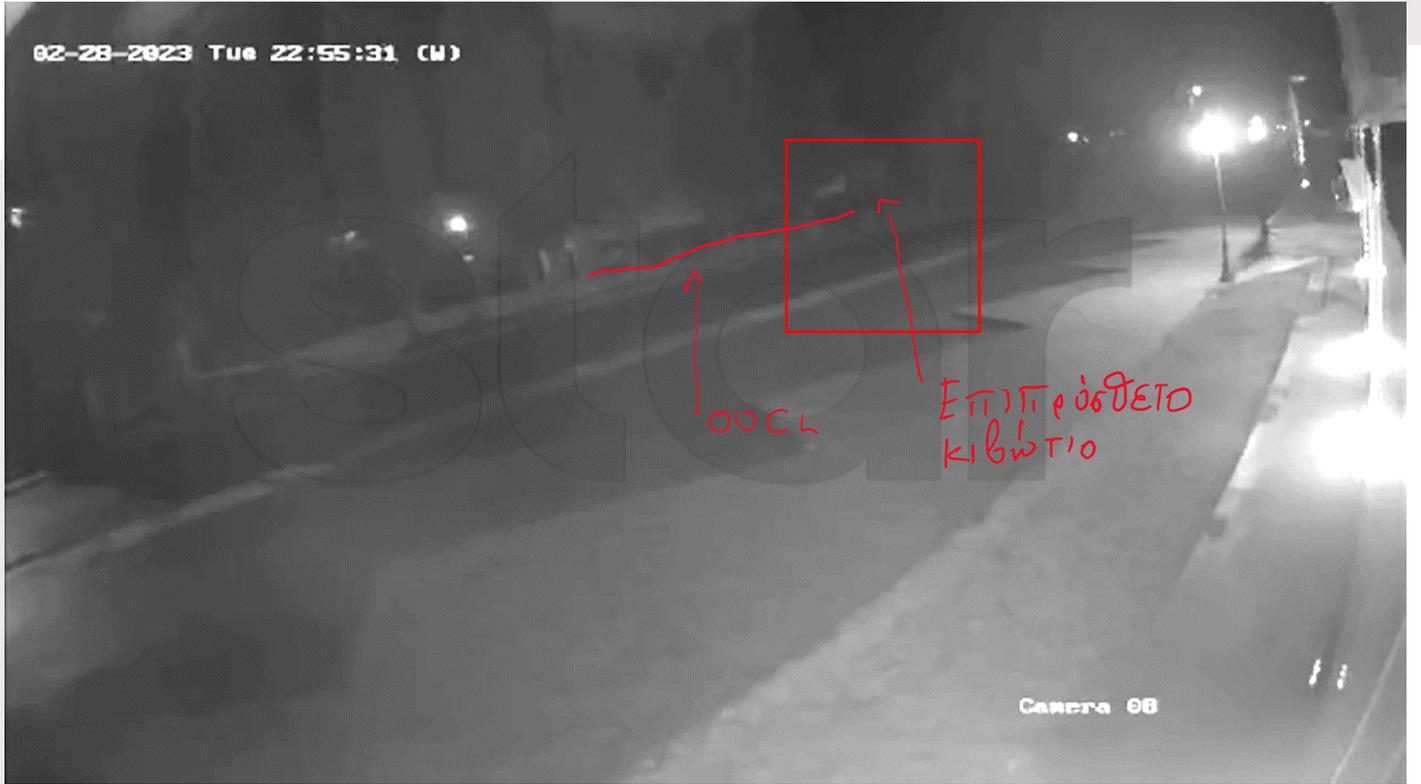
Στις αμέσως από κάτω 3 φωτογραφίες παρατηρείται τη διέλευση της πλατφόρμας νούμερο 4 η οποία φέρει 2 κοντέινερ.

Παρατηρήστε τη διαφορά του τόνου του γκρι μέσα στο κόκκινο πλαίσιο. Είναι πολύ πιο εύκολο αυτό να το δείτε στις δύο φωτογραφίες μετά την επόμενη όταν τις παρατηρείτε τη μια δίπλα στην άλλη. Η αριστερή εικόνα δείχνει το ξέφωτο. Η επεξεργασία έχει γίνει για να δούμε σχημάτα πιο καθαρά.

Τα κόκκινα πλαίσια δείχνουν το σημείο επαφής των 2 κοντέινερ πάνω στην πλατφόρμα 4. Στην αμέσως από πάνω εικόνα το σημείο αυτό δείχνεται με το παχύ κατακόρυφο βέλος. Οι 2 μικρότερες φωτογραφίες πάνω από αυτήν βοηθούν περαιτέρω στην κατανόηση της εικόνας αυτής. Η αριστερή μικρή εικόνα δείχνει το ξέφωτο και τα φώτα πίσω από αυτό και βλέπετε και το σχήμα των δέντρων. Τα 2 κοντέινερ στην πλατφόρμα 4 στη δεξιά μικρή εικόνα η εικονίζονται εκεί όπου εφάπτονται και επειδή είναι κοντέινερ αποκρύπτουν το φως του κτιρίου που βλέπετε στην αριστερή μικρή φωτογραφία. Η κοκκινη γραμμή σας δείχνει την τοποθέτηση του εμπορευματοκιβωτίου OOCL πάνω στην πλατφόρμα νούμερο 4 γιατί αυτή η πλατφόρμα είναι η πρώτη που εμφανίζεται να φέρει εμπορευματοκιβώτια μετά τη διέλευση των μηχανών. Στη φωτογραφία που ακολουθεί βλέπετε το τελευταίο εμπορευματοκιβώτιο της αμαξοστοιχίας που βρίσκεται στο δέκατο τρίτο βαγόνι της. Είναι και αυτό σημαδεμένο από το κόκκινο πλαίσιο και βλέπετε ότι και εκεί αποκρύπτονται τα φώτα των κειμένων κτηρίων στην ανατολική πλευρά των γραμμών.

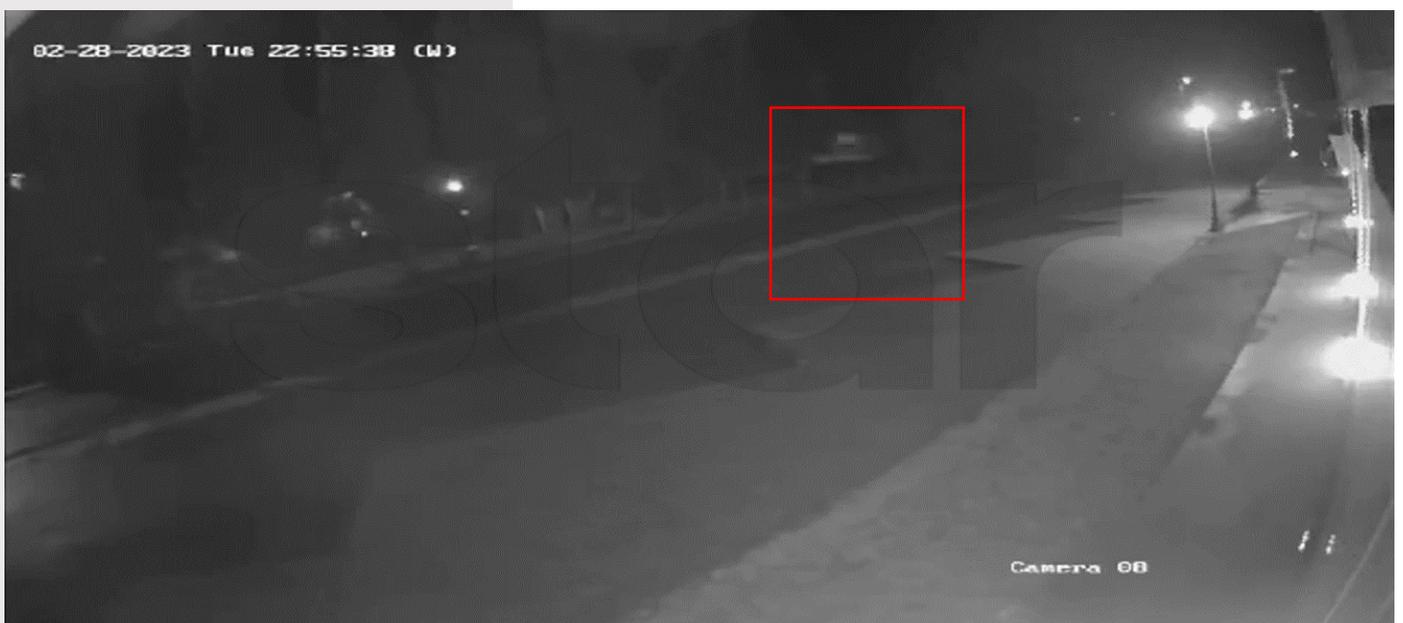
Στην πιο πάνω φωτογραφία βλέπετε στο πλαίσιο το τελευταίο κιβώτιο της 63503 να περνά στο ξέφωτο.

Επισημαίνουμε και πάλι ότι δεν μπορούμε να αποδείξουμε από αυτό το βίντεο που προβλήθηκε στον τηλεοπτικό σταθμό ή τις εικόνες κατηγορηματικά ότι πρόκειται για την αμαξοστοιχία 63 503. Επίσης έχουμε διατυπώσει και τις επιφυλάξεις μας για την αναγραφόμενη χρονοσήμανση των εικόνων του βίντεο. Εάν όμως αυτή είναι αληθής, στις εικόνες που παραθέτουμε και στο τμήμα του βίντεο στο οποίο αναφερόμαστε τότε ασφαλώς οι εικόνες που βλέπουμε είναι από την αμαξοστοιχία 63 503. Η εμφάνιση αυτής της μεταβολής του τόνου του γκρι στη γραμμή διαχωρισμού που επισημάναμε στις προηγούμενες φωτογραφίες δεν παρουσιάστηκε σε κανένα άλλο κοντέινερ διότι όλα είναι μονοχρωματισμένα όπως επίσης και το OOCL. Επίσης η εφαρμογή ή μεταβολή αυτού του τόνου του γκρι δεν παρουσιάστηκε σε καμία άλλη από τις εικόνες των επόμενων κοντέινερ όπως περνούν μπροστά από αυτό το ξέφωτο. Συνεπώς διαπιστώνουμε με την επιφύλαξη για την αυθεντικότητα του βίντεο και για σφάλματα που πιθανόν να προήλθαν από την αντιγραφή και ανασύνθεση και υδατογράφιση που πραγματοποίησε το κανάλι star, ότι στην πλατφόρμα νούμερο 4 της εμπορικής αμαξοστοιχίας 63 503 της μοιραίας ημέρας υπήρχε και ένα επιπλέον κοντέινερ εκτός του επισήμως αναφερόμενου OOCL.

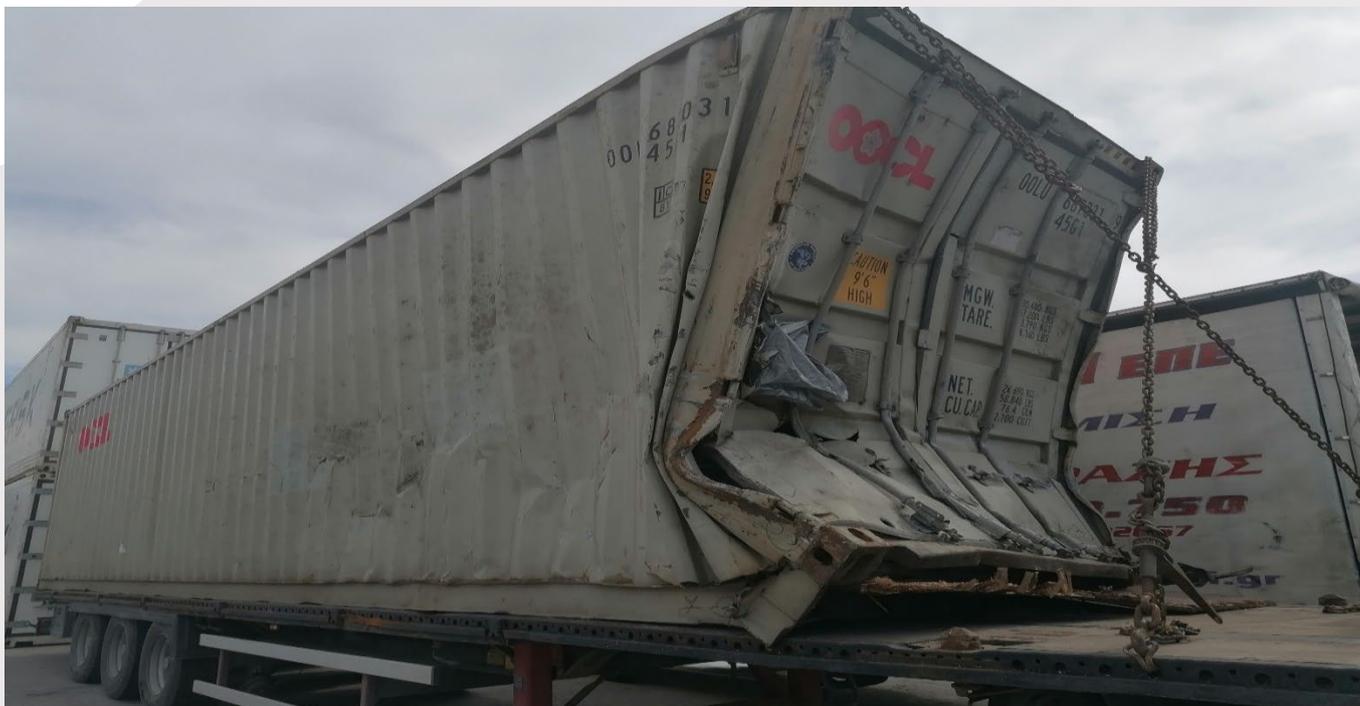
Στην παρακάτω επίσης φωτογραφία φαίνεται το ίδιο κοντέινερ , πιθανότατα στο σημείο που μεταφέρθηκε από την Hellenic train που το πήρε παρανόμως όπως και όλα τα άλλα. Διαπιστώνεται ότι στην τρύπα που υπήρχε , έχει τοποθετηθεί αντικείμενο , ξένο προς το ίδιο το κοντέινερ , άγνωστο γιατί.

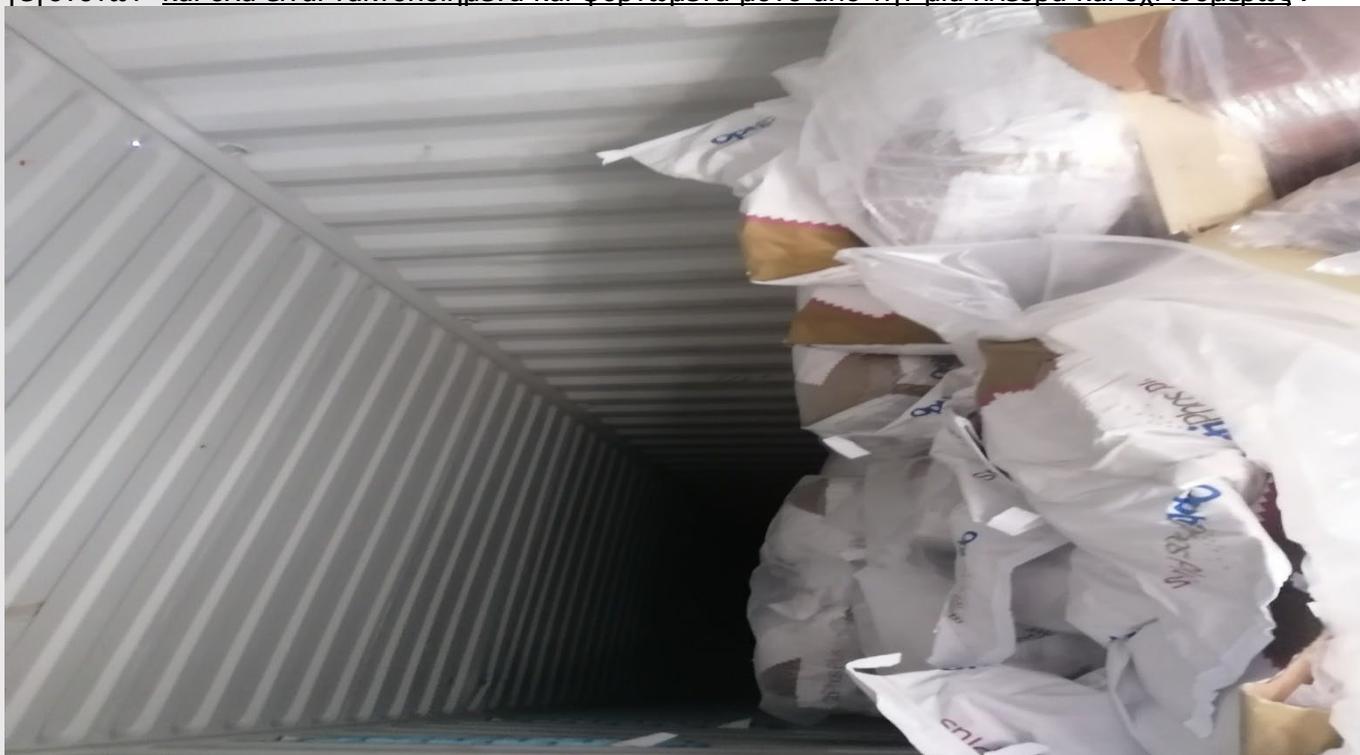
Στην παραπάνω επίσης φωτογραφία από το περιγραφόμενο ως εσωτερικό του κοντέινερ με τα στοιχεία OCCL , διαπιστώνεται ότι πέραν της μη ισομερούς φόρτωσης , οι ιμάντες πρόσδεσης από την άλλη πλευρά είναι στην θέση τους στο δάπεδο χαλαροί.

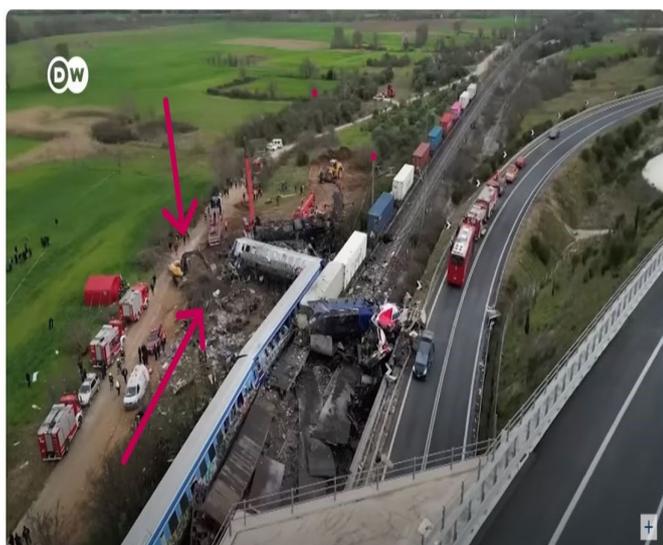
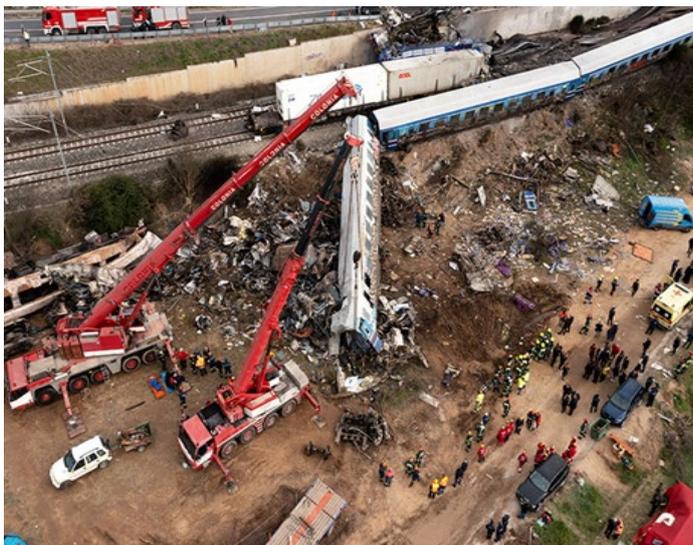
Στις παραπάνω φωτογραφίες αυτή της 1/3/2023 διαπιστώνουμε ότι οι γερανοί ανάσωσης μεγάλων και βαριών αντικειμένων για απεγκλωβισμό σωρών ανθρώπων κατά τις διαδικασίες διάσωσης, επιχειρούν έχοντας τοποθετήσει στα πέλδila τους ειδικούς τάκους ασφαλείας (που πάντα έχουν μαζί τους) και δεν υπάρχουν ίχνη επίστρωσης με χαλίκια ή άλλα φερτά υλικά. Υπήρξε μόνο μικρή διαμόρφωση εδάφους(ίσιοωμα) για ευθυγράμμιση των οχημάτων αυτών, η οποία δικαιολογείται.

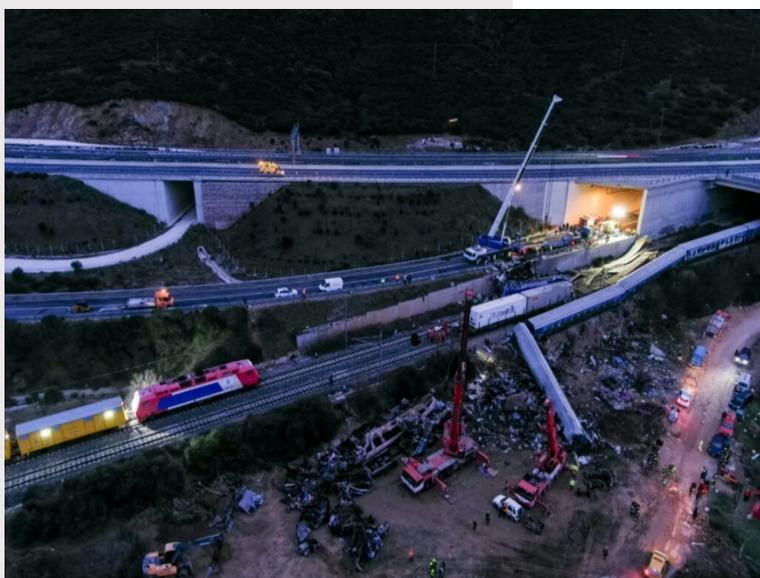
Στην παραπάνω φωτογραφία αυτή φαίνεται η διαδικασία επίστρωσης με χαλίκια αλλά και διαμόρφωσης του χώρου όταν πλέον ο ένας γερανός έχει αποχωρήσει(λόγω ολοκλήρωσης της διαδικασίας διάσωσης ή περισυλλογής θυμάτων) και ο άλλος παραμένει μόνο για να συγκεντρώνει τα συντρίμια σε ένα σημείο(σωρό) για μεταφορά με φορτηγά στην θέση Κουλούρι.

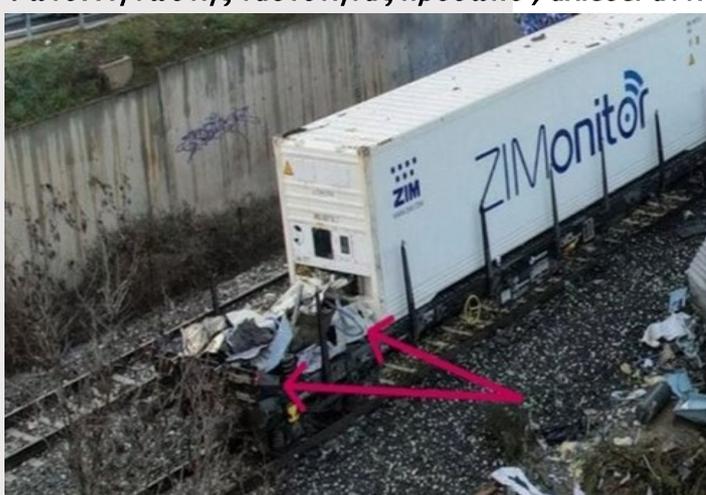
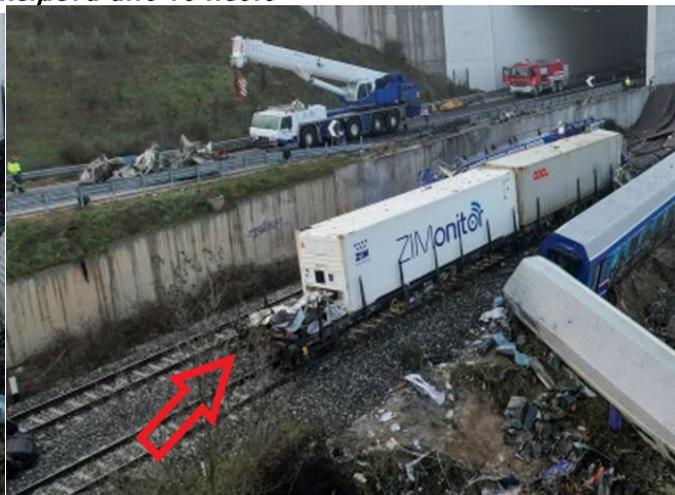
Φωτο: Που φαίνονται τα αντικείμενα ενδιαφέροντος που επιλέγονται από προσωπικό μεταξύ αυτών και της Hellenic train και τοποθετούνται πίσω από το κοντέινερ της ZIM MONITOR για να «εξαφανιστούν» σε άγνωστη κατεύθυνση.

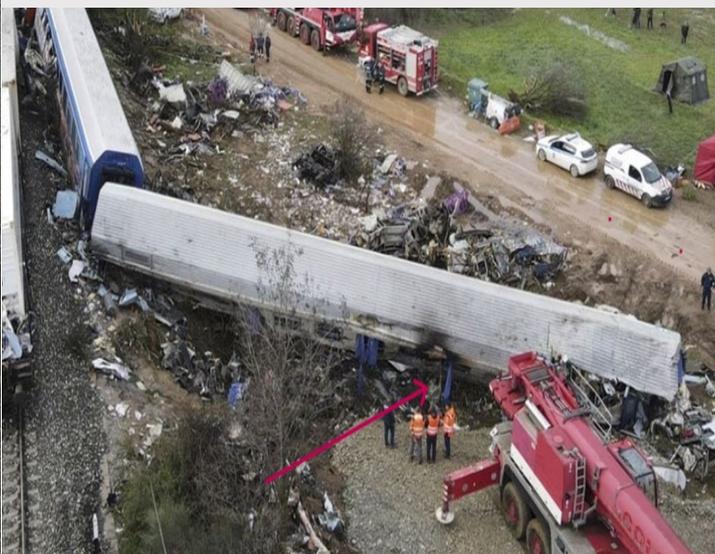
Φωτογραφία με την αμαξοστοιχία μεταφόρτωσης των αντικειμένων και μεταφοράς τους σε άγνωστη κατεύθυνση . Είναι εμφανής η συνεχόμενη παρουσία της βοηθητικής αμαξοστοιχίας με τα κίτρινα βαγόνια και με φορά που επιτρέπει φόρτωση αυτών των στοιχείων.-πειστηρίων.

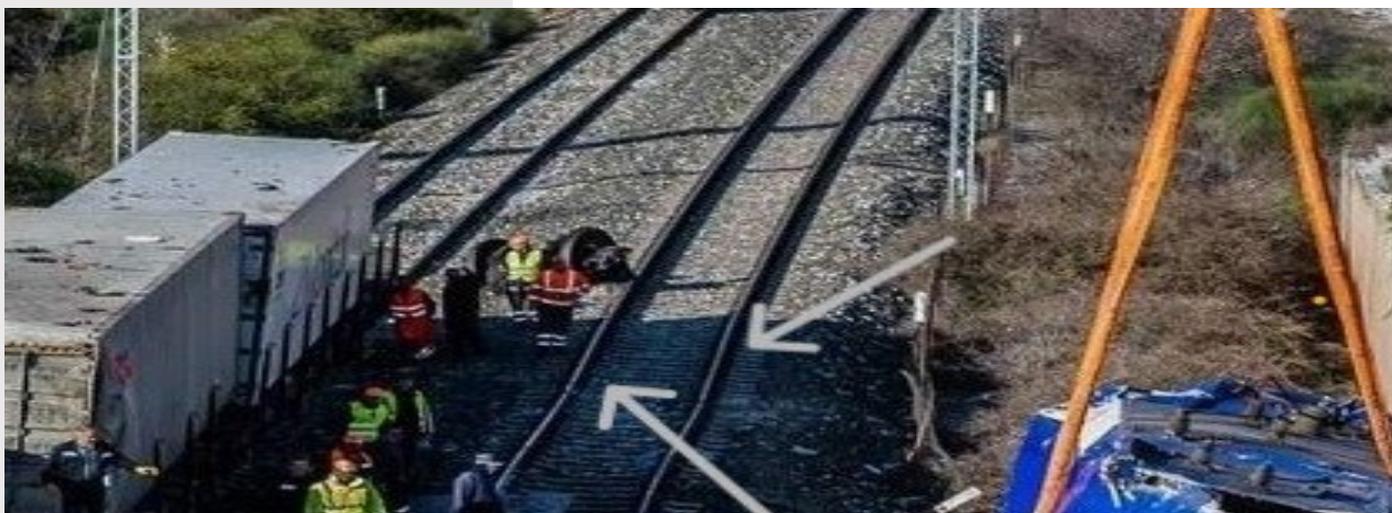
Από την στρέβλωση στις σιδηροτροχιές της γραμμής ανόδου λίγο πριν το σημείο ακινητοποίησης των 2 ηλεκτρομηχανών της εμπορικής, αποδεικνύεται χωρίς καμία αμφιβολία ότι εκτροχιάστηκαν οι μηχανές λόγω της πέδησης και της πρόθεσης του μηχανοδηγού, δίπλωσαν και σύρθηκαν για μικρή απόσταση(περίπου 25 μ) πριν ακινητοποιηθούν στο σημείο που βρέθηκαν. Έτσι αποδεικνύεται πέραν πάσης αμφιβολίας πέραν των αντικειμενικών λοιπών ευρημάτων, ότι οι μηχανές της εμπορικής δεν συγκρούστηκαν με την μηχανή της επιβατικής.
