ΚΟΚΟΤΣΑΚΗΣ ΣΤ. ΒΑΣΙΛΗΣ

**ΣΥΓΚΡΟΥΣΗ ΤΡΕΝΩΝ ΚΙΝΟΥΜΕΝΩΝ
ΑΝΤΙΘΕΤΑ ΣΤΗΝ ΙΔΙΑ ΣΤΑΘΕΡΗ
ΓΡΑΜΜΗ.
ΔΙΕΡΕΥΝΗΣΗ ΠΡΟΚΛΗΘΕΙΣΑΣ
ΕΚΡΗΞΗΣ-ΠΥΡΚΑΓΙΑΣ**

ΕΠΙΚΑΙΡΟΠΟΙΗΜΕΝΗ ΤΕΧΝΙΚΗ ΕΚΘΕΣΗ 13/5/2024

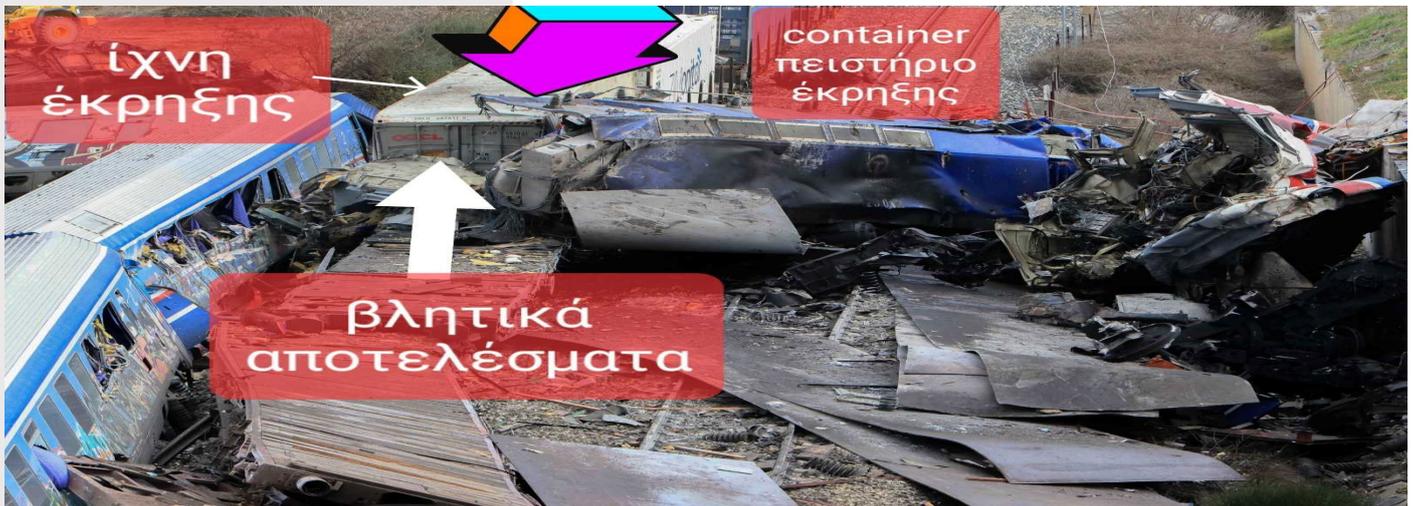
Στο ίδιο σημείο αποκαλύπτεται ότι ένα από τα κλειδιά (γάντζο)στήριξης εμπορευματοκιβωτίων παρέμεινε σε όρθια θέση , θέση που ήταν αδύνατο να παραμείνει σε βίαιη κίνηση εμπρός ή πίσω(πίσω όπως την προκείμενη περίπτωση)

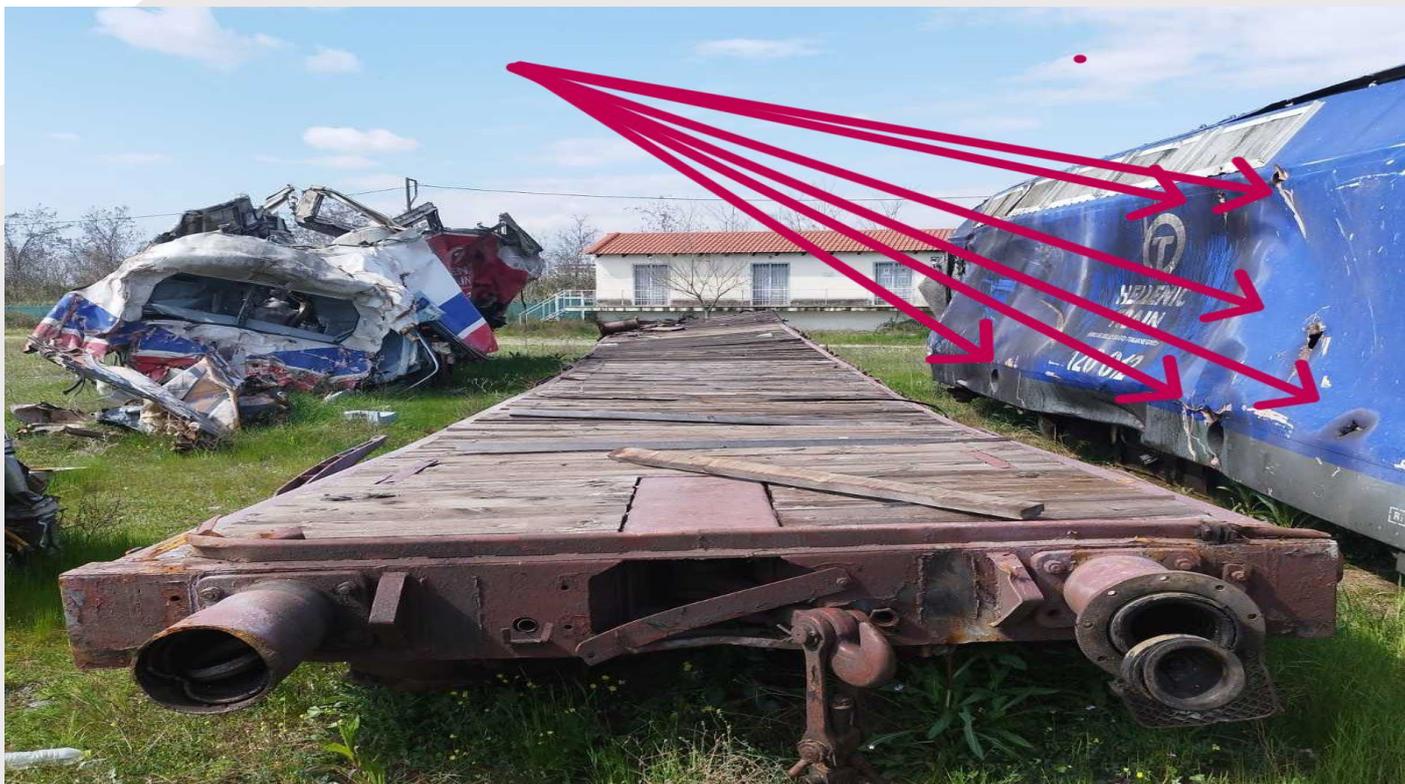
Τα σημάδια αιθάλωσης πάνω στις εξωτερικές λαμαρίνες των μηχανών της εμπορικής είναι από δευτερογενείς καύσεις , μικρής θερμικής ικανότητας , διάρκειας και έντασης , ιδιότητες που έχει από όλα τα εμπλεκόμενα καύσιμα υλικά , μόνο το έλαιο σιλικόνης, το οποίο εάν τελικά αναφλεγεί δεν διατηρεί την καύση και σβήνει. Επιπλέον στοιχείο ότι οι μηχανές της εμπορικής εκτροχιάστηκαν και δεν συγκρούστηκαν με την μηχανή της επιβατικής , είναι η κατάσταση των σωμάτων των μηχανοδηγών που έχασαν και αυτοί την ζωή τους , σε αντίθεση με την κατάσταση του σώματος του μηχανοδηγού της επιβατικής.

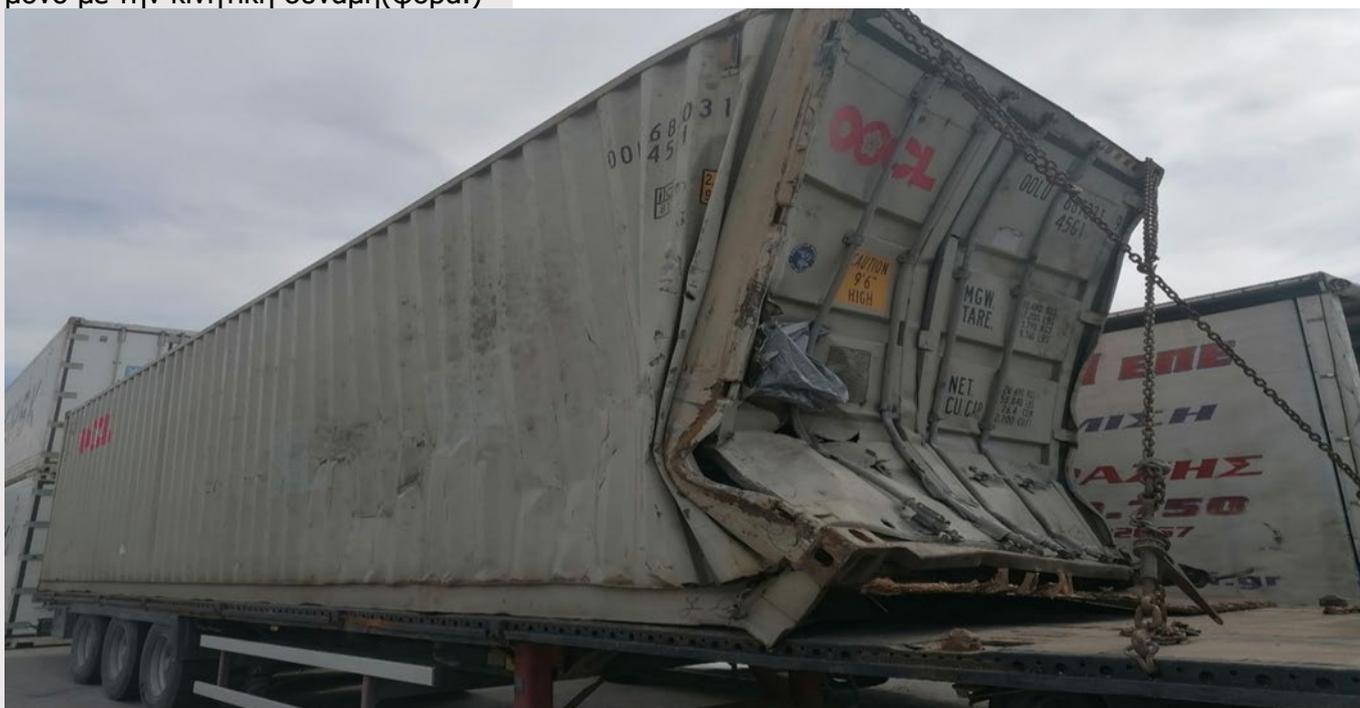
Η τρύπα πάνω στην εξωτερική λαμαρίνα αυτού από την πλευράς της εισόδου του , δεν μπορεί να έγινε από την επαφή της με την 2^η ηλεκτρομηχανή , γιατί η μηχανή αυτή εκτροχιασμένη είχε ακινητοποιηθεί στο σημείο και όταν η πλατφόρμα(βαγόνι Νο4) έφθασε στο σημείο , είχε διανύσει απόσταση πάνω από 100 μέτρα και μόνο με την κινητική δύναμη(φορά.)

Τα ως άνω κυρίαρχα για την κρίση της επιδικής υπόθεσης αντικείμενα (το κοντέινερ , το αντικείμενο που είχε σφηνωθεί πάνω του , στοιχεία αποχρωματισμών , αιθάλωση κλπ), θα έπρεπε ήδη να έχουν αποτελέσει αντικείμενο ειδικής πραγματογνωμοσύνης, επειδή απαιτούνται προς τούτο γνώσεις ειδικής επιστήμης και συγκεκριμένα της μεταλλειολογίας-μεταλλουργίας και έως σήμερα δεν έχει αρμοδίως παραγγελθεί , όπως έχουμε ήδη ζητήσει με το παρακάτω αίτημα προς τον κ. Ανακριτή.:
