ΟΡΓΑΝΙΣΜΟΣ ΣΙΔΗΡΟΔΡΟΜΩΝ ΕΛΛΑΔΟΣ Α.Ε.

## Π Ο Ρ Ι Σ Μ Α

Για την εξέταση των συνθηκών – αιτιών-αποτελεσμάτων του συμβάντος που σημειώθηκε την 28-02-2023 και αφορά την μετωπική σύγκρουση της επιβατικής αμαξοστοιχίας IC 62 με την Εμπορική αμαξοστοιχία 63503 στο Χ.Σ. 371+600 Π-Π πλησίον Σ.Σ. Ευαγγελισμού.

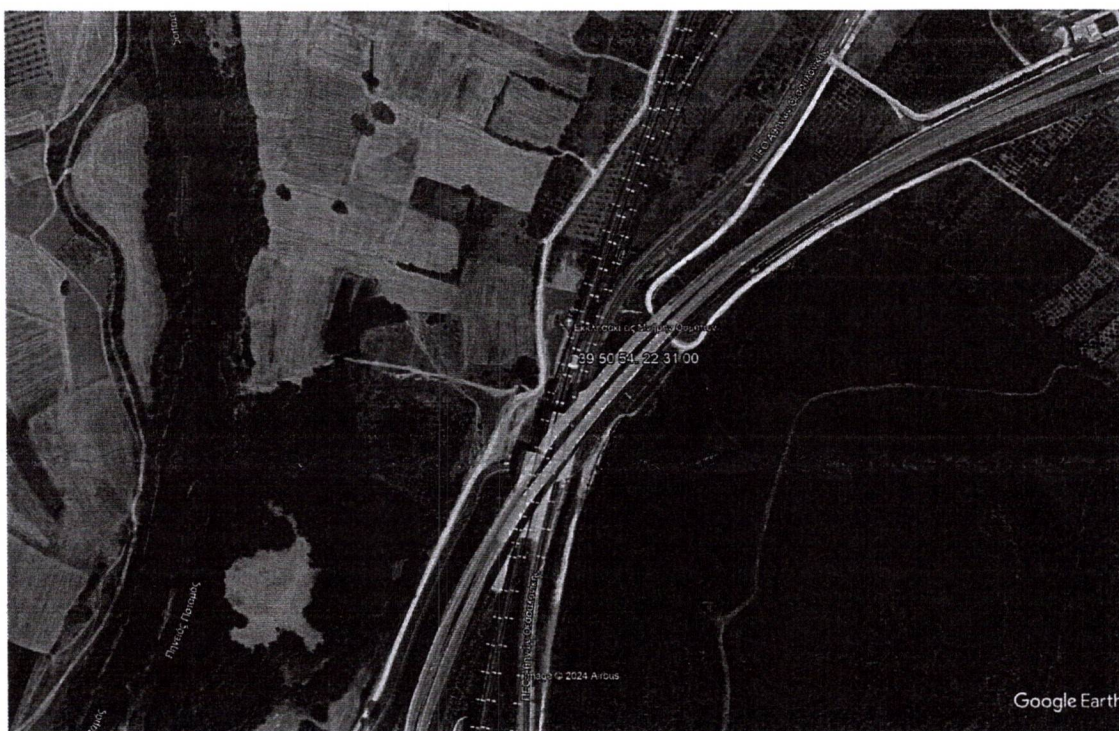
**Εικόνα 2 :** Απεικόνιση του σημείου της σύγκρουσης (GoogleEarth)

Το σημείο της σύγκρουσης βρίσκεται πλησίον του ΣΣ Ευαγγελισμού και έχει συντεταγμένες (Googleearth) (N) 39ο 50' 54" € 22ο 31' 00". Ακολούθως δίνεται η απεικόνιση του σημείου της σύγκρουσης όπως φαίνεται στο Googleearth.
