## **ΕΚΘΕΣΗ ΤΕΧΝΙΚΟΥ ΣΥΜΒΟΥΛΟΥ**

**ΔΙΕΡΕΥΝΗΣΗ ΣΙΔΗΡΟΔΡΟΜΙΚΟΥ ΔΥΣΤΥΧΗΜΑΤΟΣ ΠΟΥ ΕΛΑΒΕ  
ΧΩΡΑ ΣΤΙΣ 28/02/2023 ΚΑΙ ΠΕΡΙ ΩΡΑ 23:18:28 ΣΤΗΝ ΠΕΡΙΟΧΗ  
ΤΟΥ Δ.Δ. ΕΥΑΓΓΕΛΙΣΜΟΥ ΤΟΥ ΔΗΜΟΥ ΤΕΜΠΩΝ ΛΑΡΙΣΑΣ ΜΕ  
ΑΠΟΤΕΛΕΣΜΑ ΤΟΝ ΘΑΝΑΣΙΜΟ ΤΡΑΥΜΑΤΙΣΜΟ 57 ΑΤΟΜΩΝ ΩΣ ΚΑΙ  
ΤΟΝ ΣΟΒΑΡΟ ΤΡΑΥΜΑΤΙΣΜΟ 85 ΑΤΟΜΩΝ**

**ΙΑΝΟΥΑΡΙΟΣ 2024**

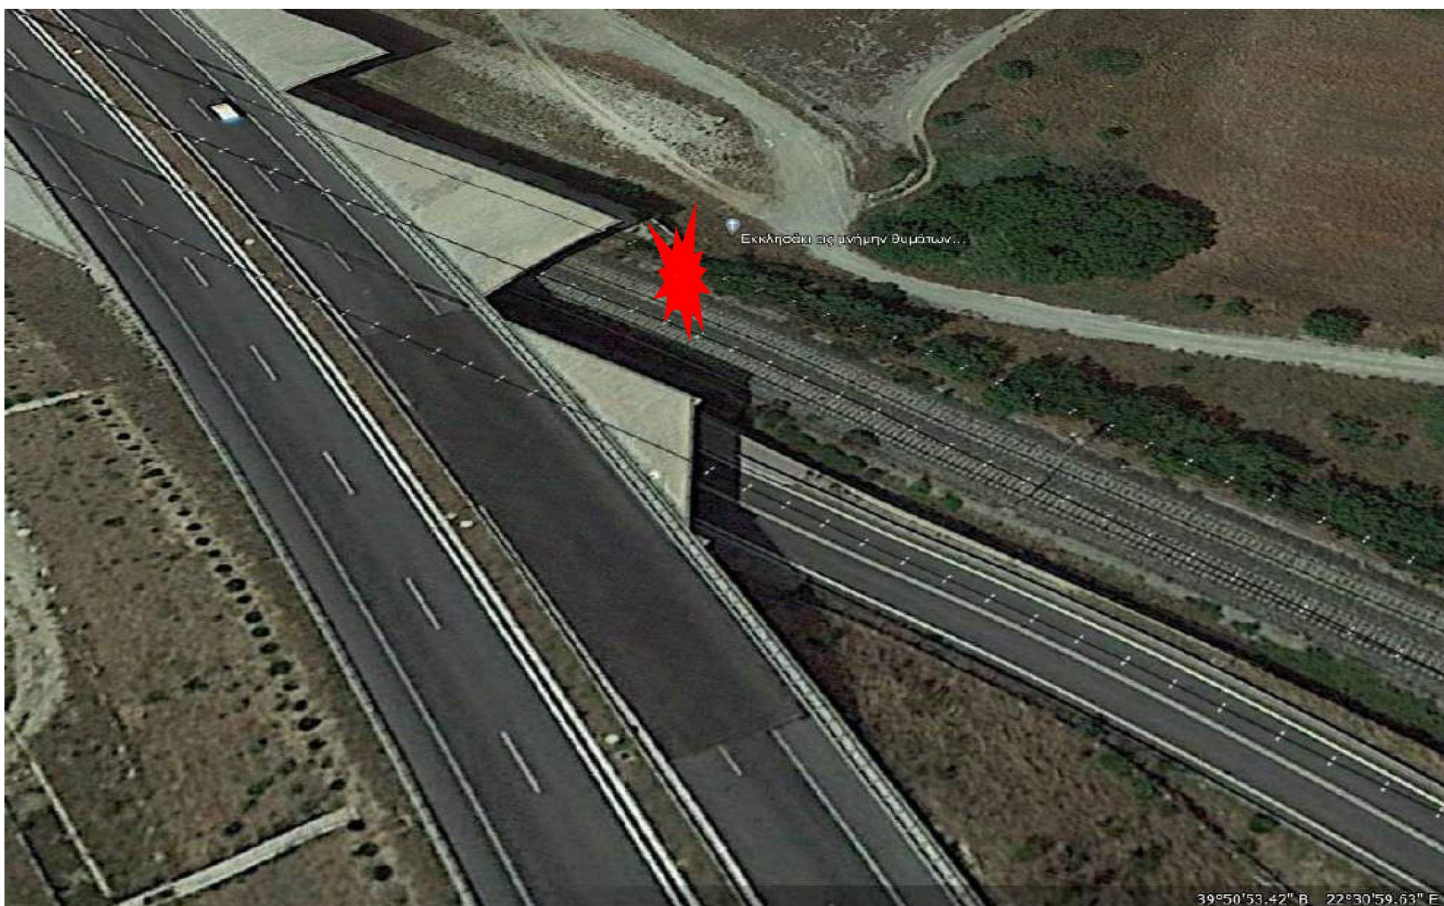
ΕΙΚΟΝΑ 4

**Το σημείο σύγκρουσης Χ/Θ 371+600**

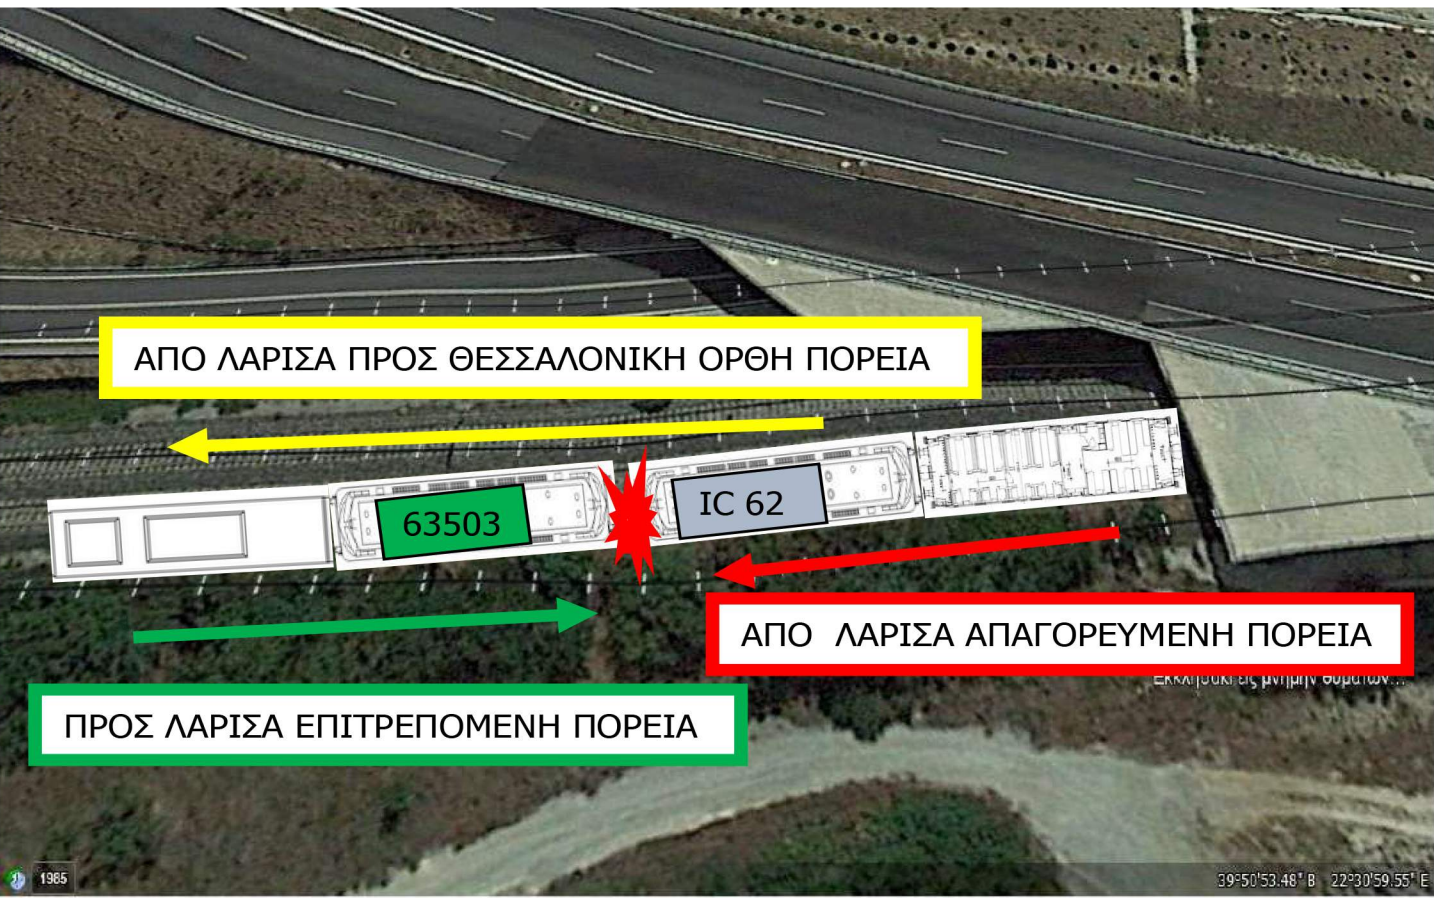
ΕΙΚΟΝΑ 6

Το σημείο σύγκρουσης των αμαξοστοιχιών.

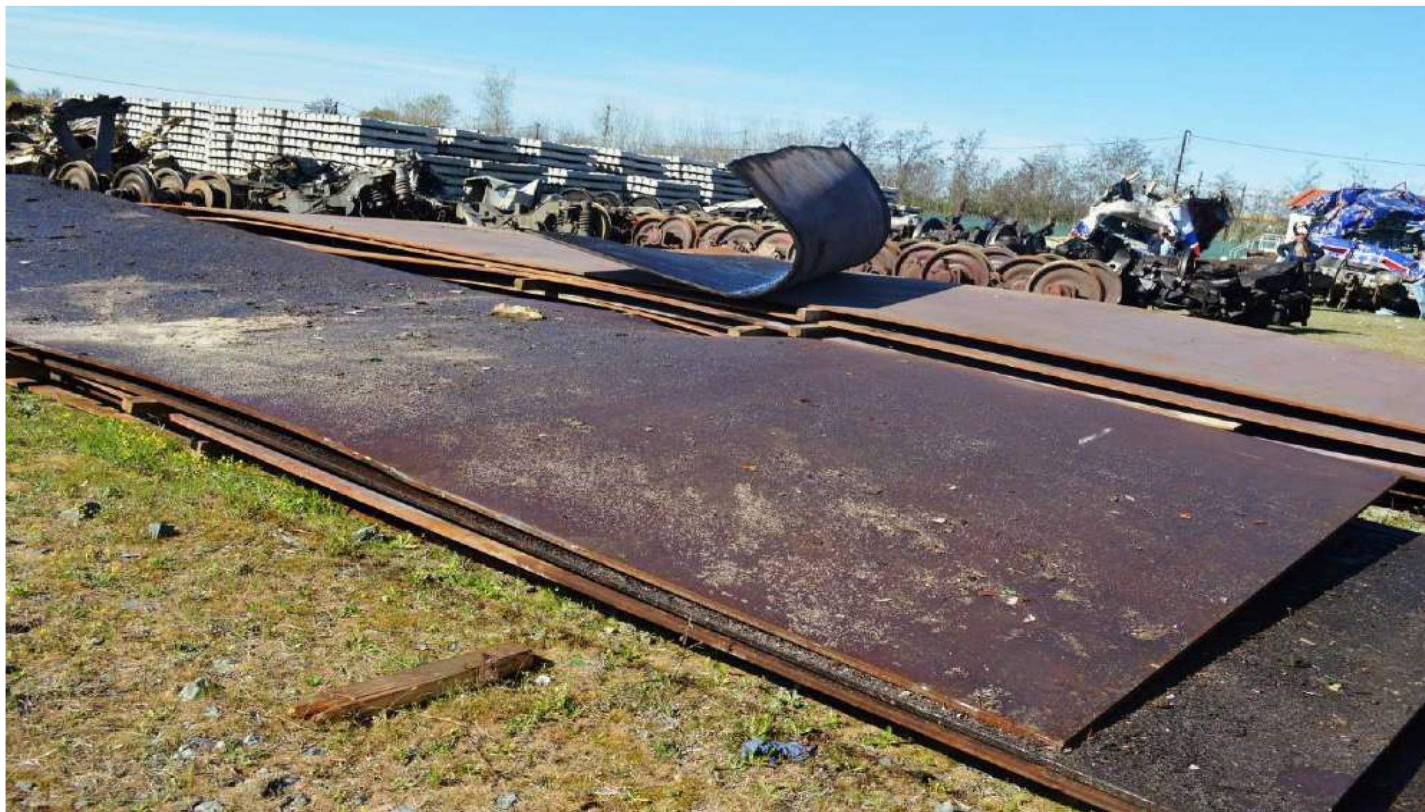
**ΦΩΤΟ 1**

Εικόνα από την αυτοψία 29/03/2023 στην θέση όπου είχαν μεταφερθεί τα συντρίμια στην περιοχή Κουλούρι Λάρισας. Φαίνονται τα ελάσματα (λαμαρίνες) που ήσαν επάνω στην φορτάμαξα. Δίπλα φαίνονται οι πλατφόρμες φόρτωσης (φορτάμαξες).

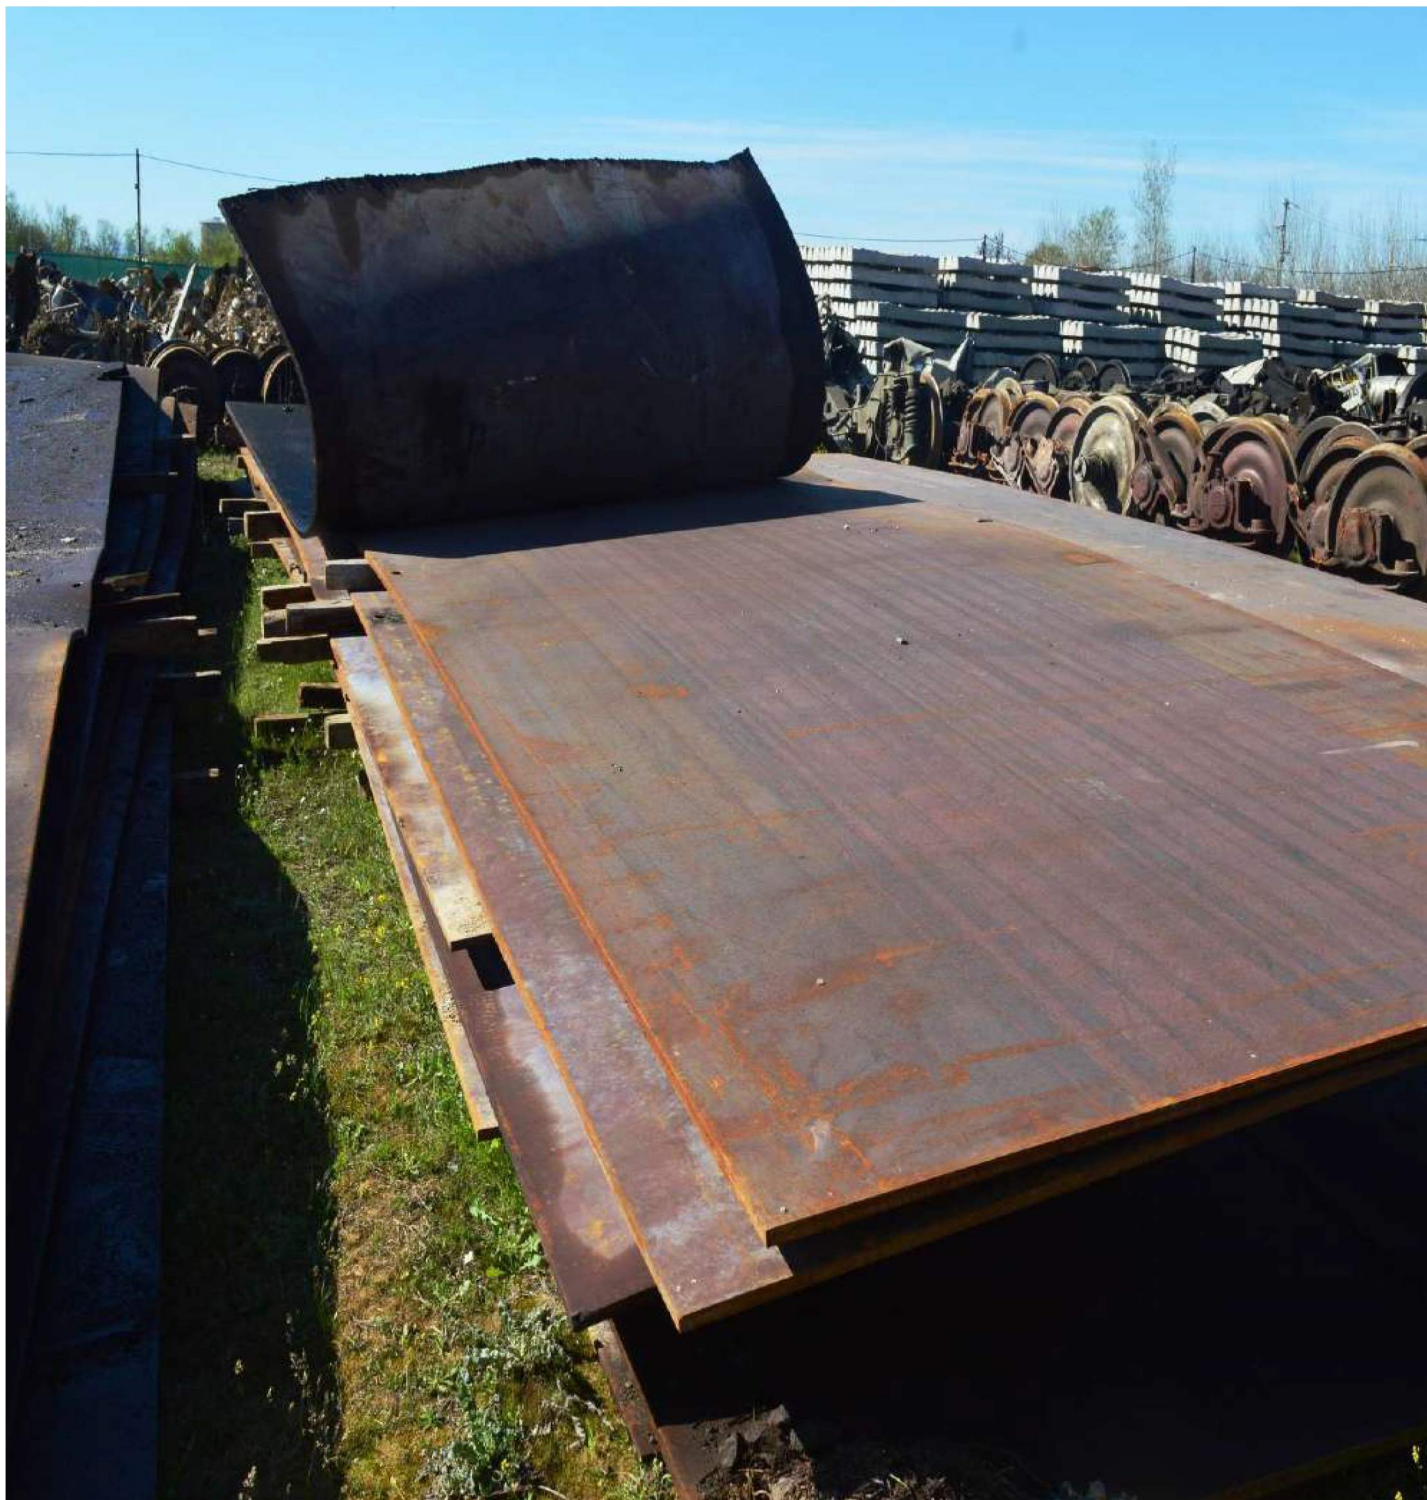
ΦΩΤΟ 2

Εικόνα από την αυτοψία 29/03/2023 στην θέση όπου είχαν μεταφερθεί τα συντρίμια στην περιοχή Κουλούρι Λάρισας. Φαίνονται τα ελάσματα (λαμαρίνες) που ήσαν επάνω στην φορτάμαξα. Δίπλα φαίνονται οι πλατφόρμες φόρτωσης (φορτάμαξες)

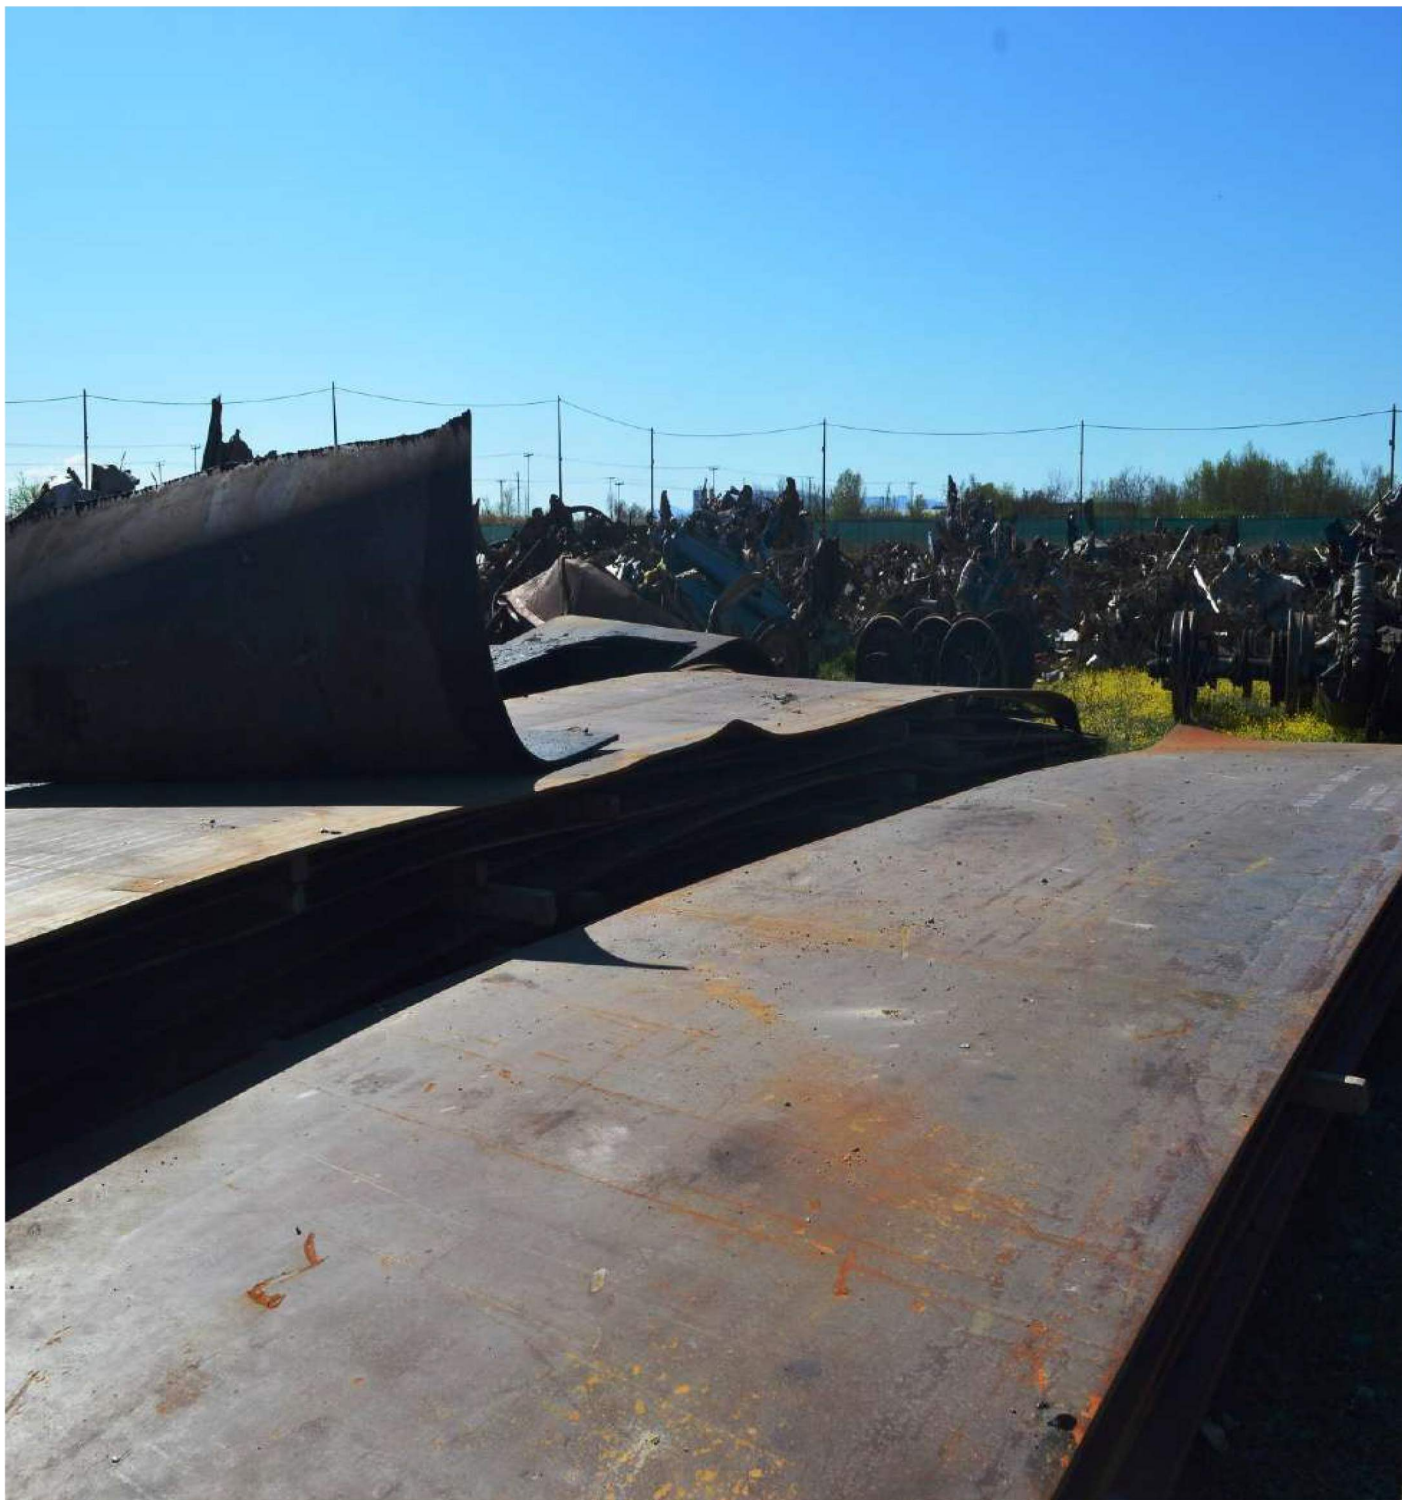
ΦΩΤΟ 3

Εικόνα από την αυτοψία 29/03/2023 στην θέση όπου είχαν μεταφερθεί τα συντρίμια στην περιοχή Κουλούρι Λάρισας. Φαίνονται τα ελάσματα (λαμαρίνες) που ήσαν επάνω στην φορτάμαξα. Δίπλα φαίνονται οι πλατφόρμες φόρτωσης (φορτάμαξες)

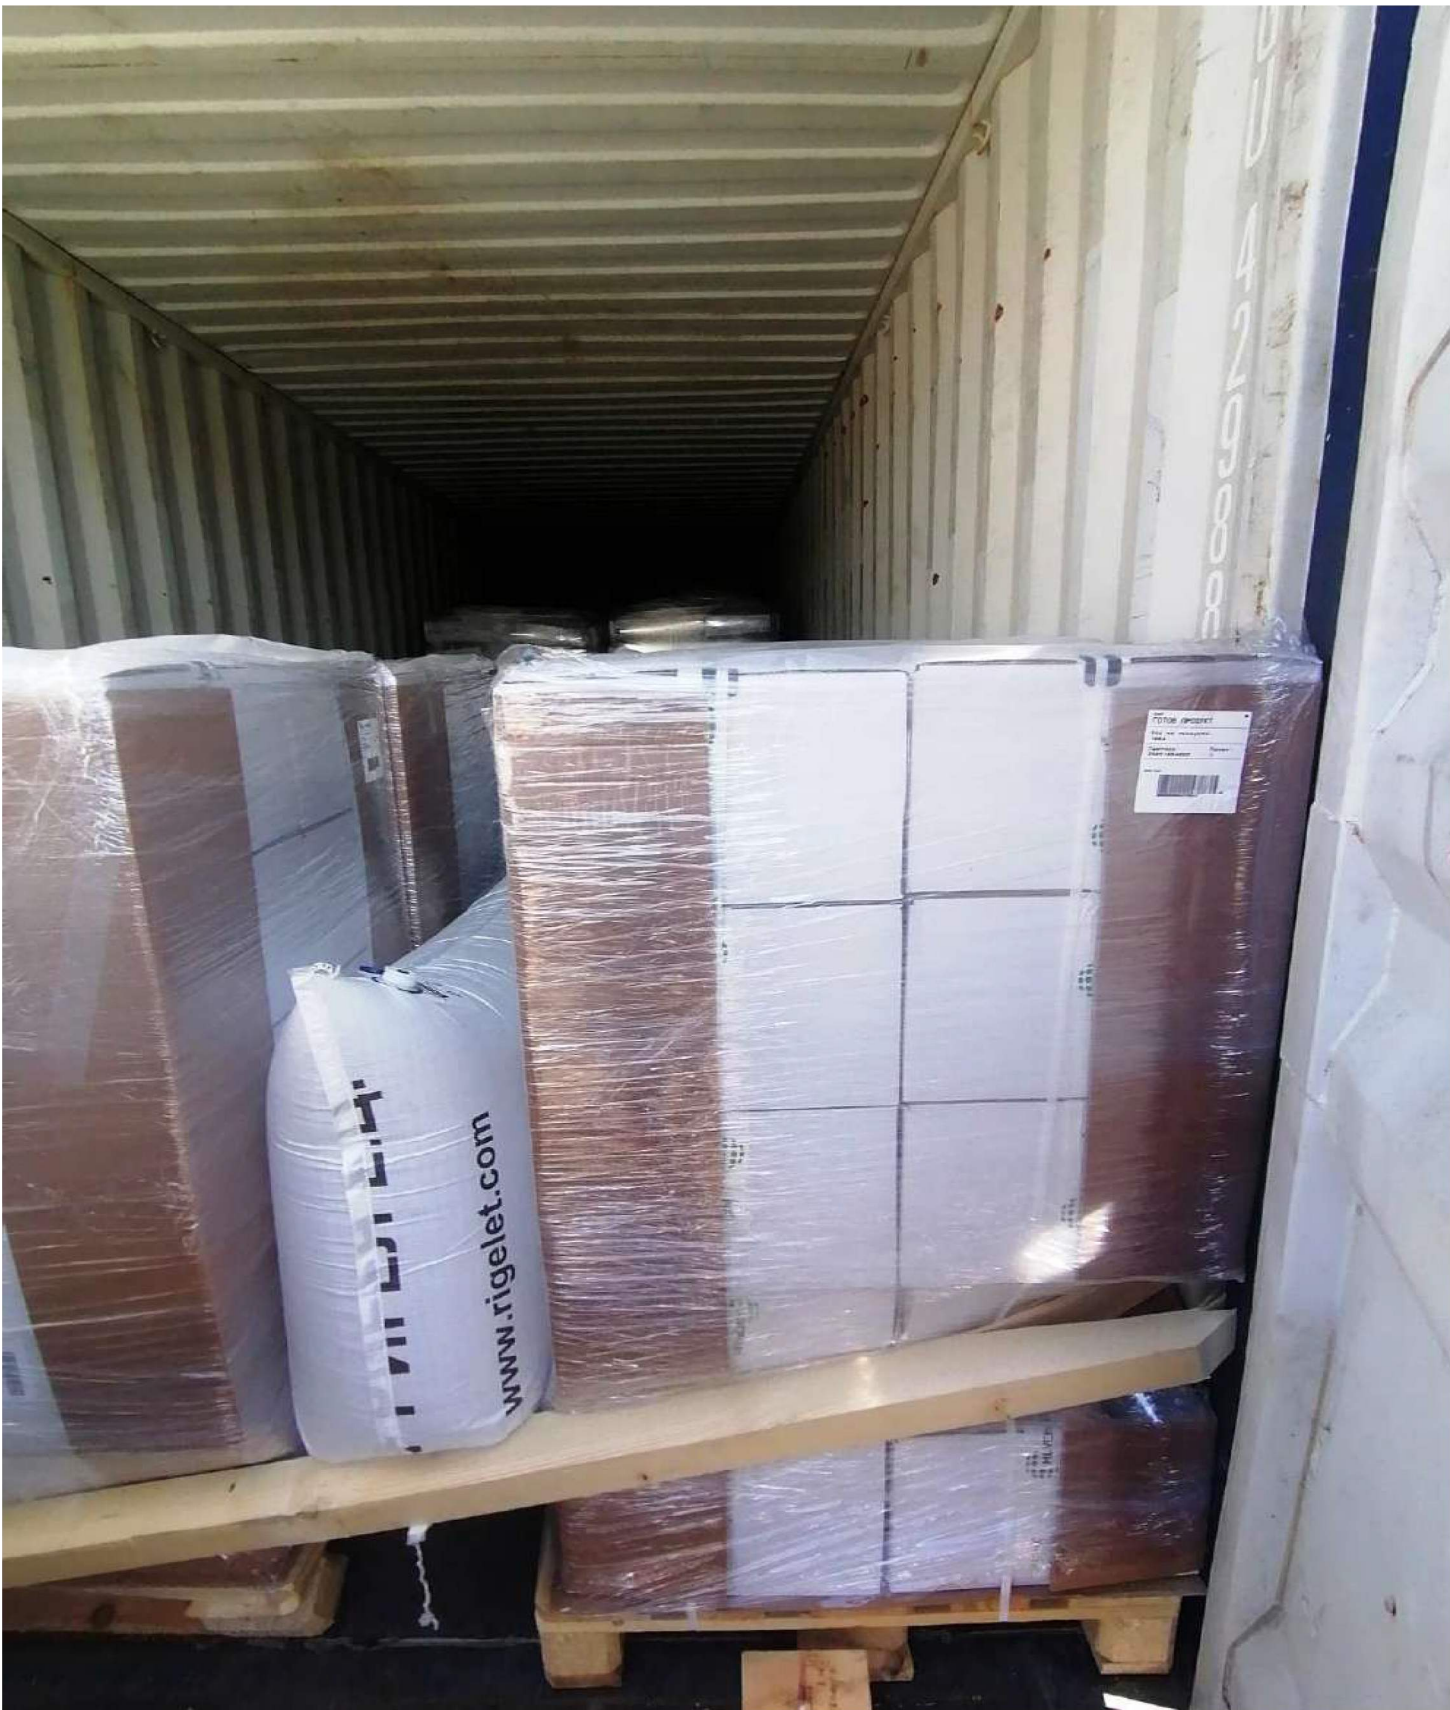
ΦΩΤΟ 11

Φωτογραφία από την προανακριτική αρχή. Δεν υπάρχει **ανάφλεξη**.

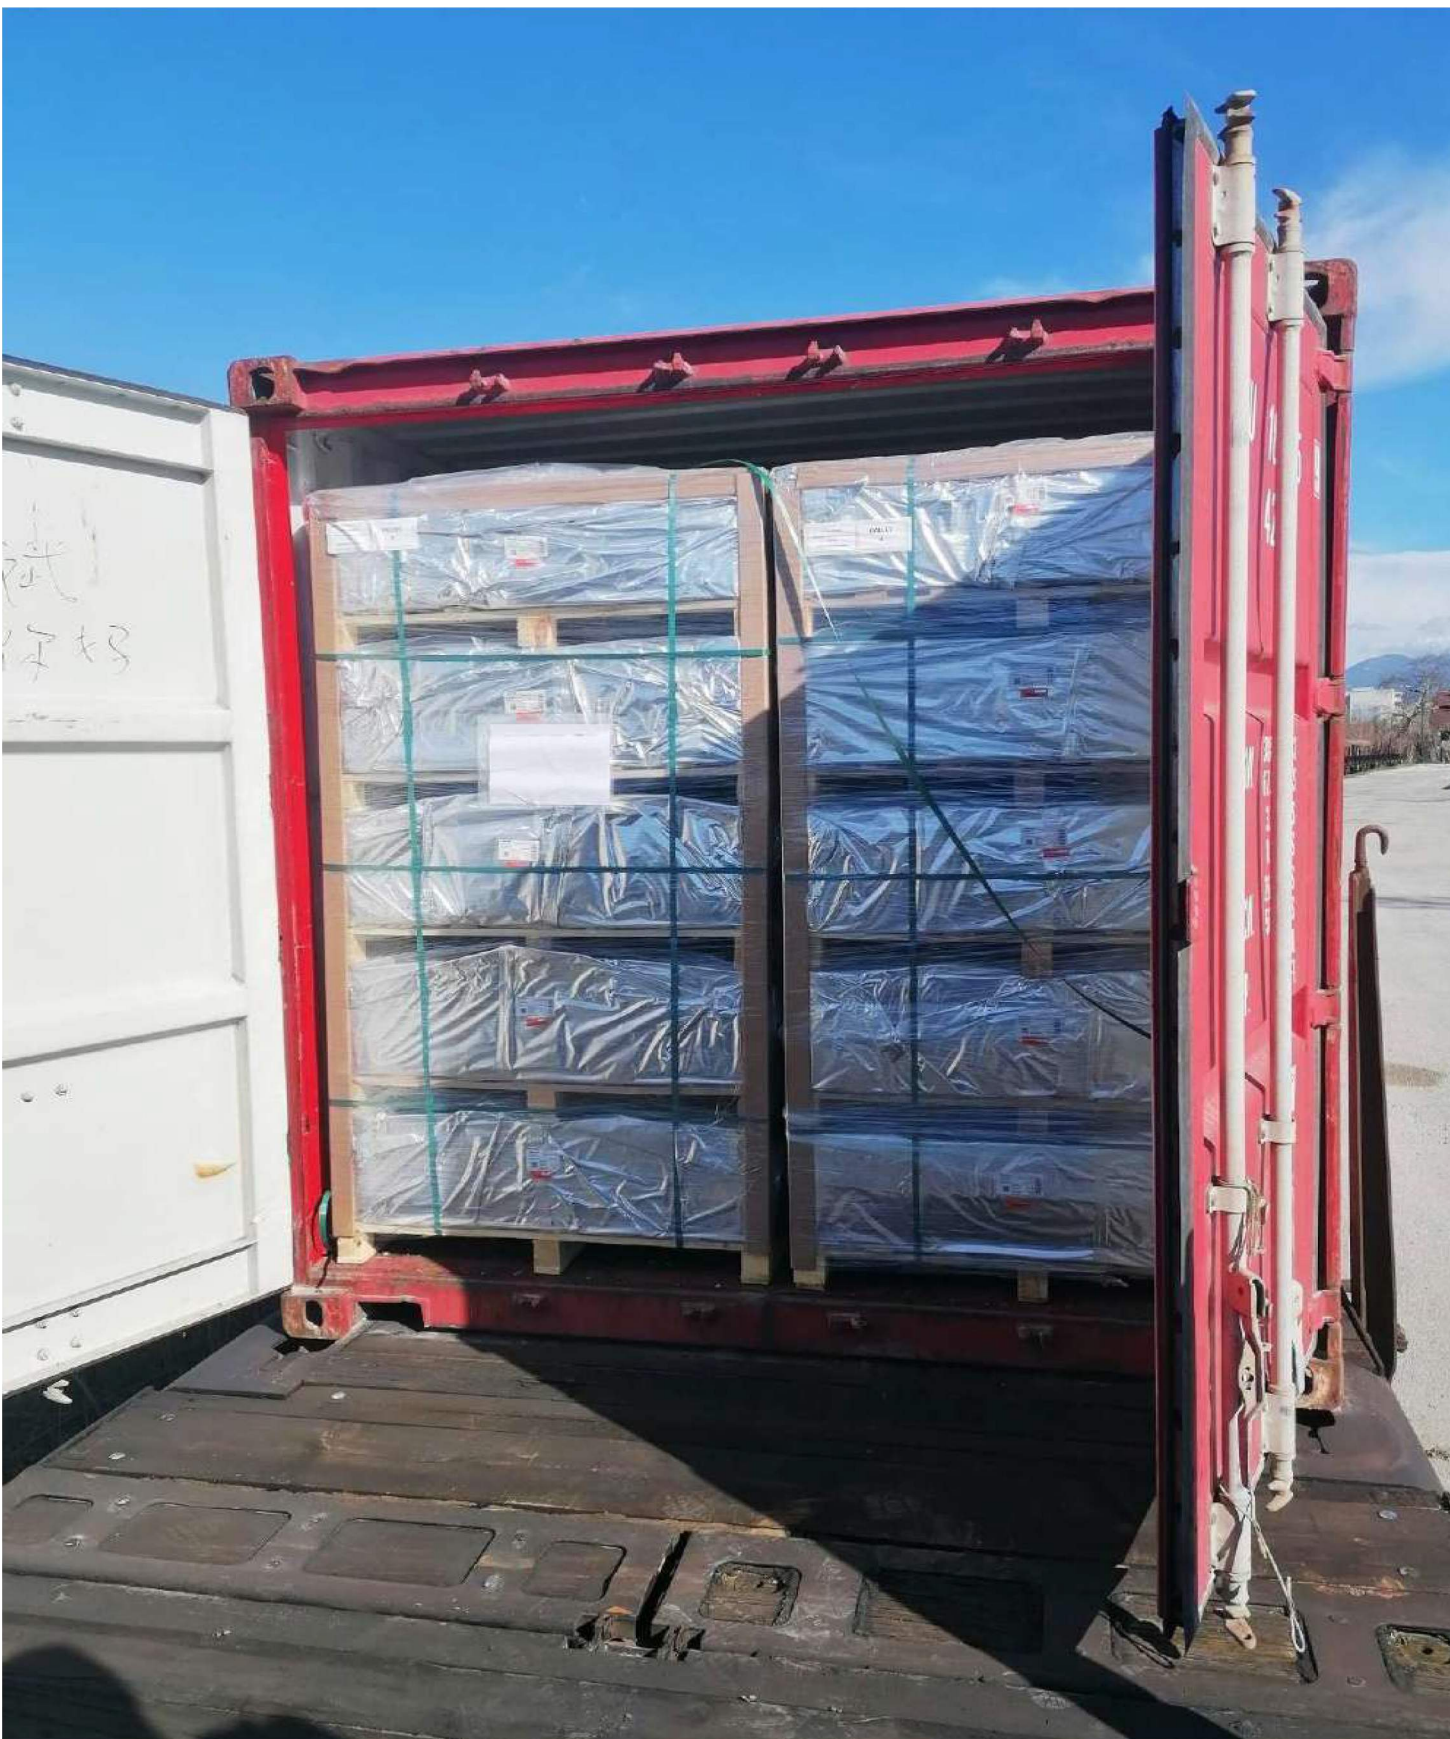
ΦΩΤΟ 22

Φωτογραφία από την προανακριτική αρχή. Δεν υπάρχει **ανάφλεξη**.

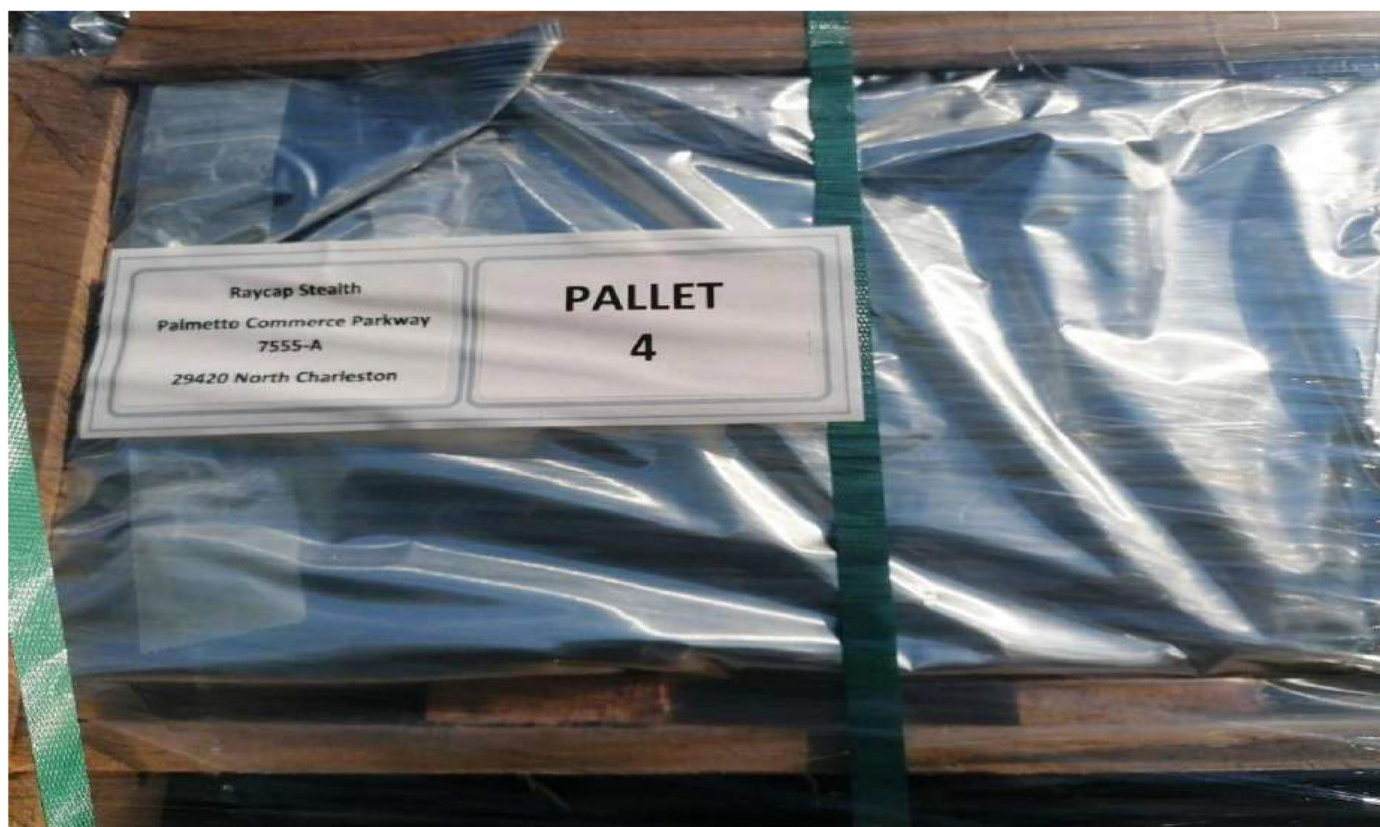
ΦΩΤΟ 25

Φωτογραφία από την προανακριτική αρχή. Δεν υπάρχει **ανάφλεξη**.

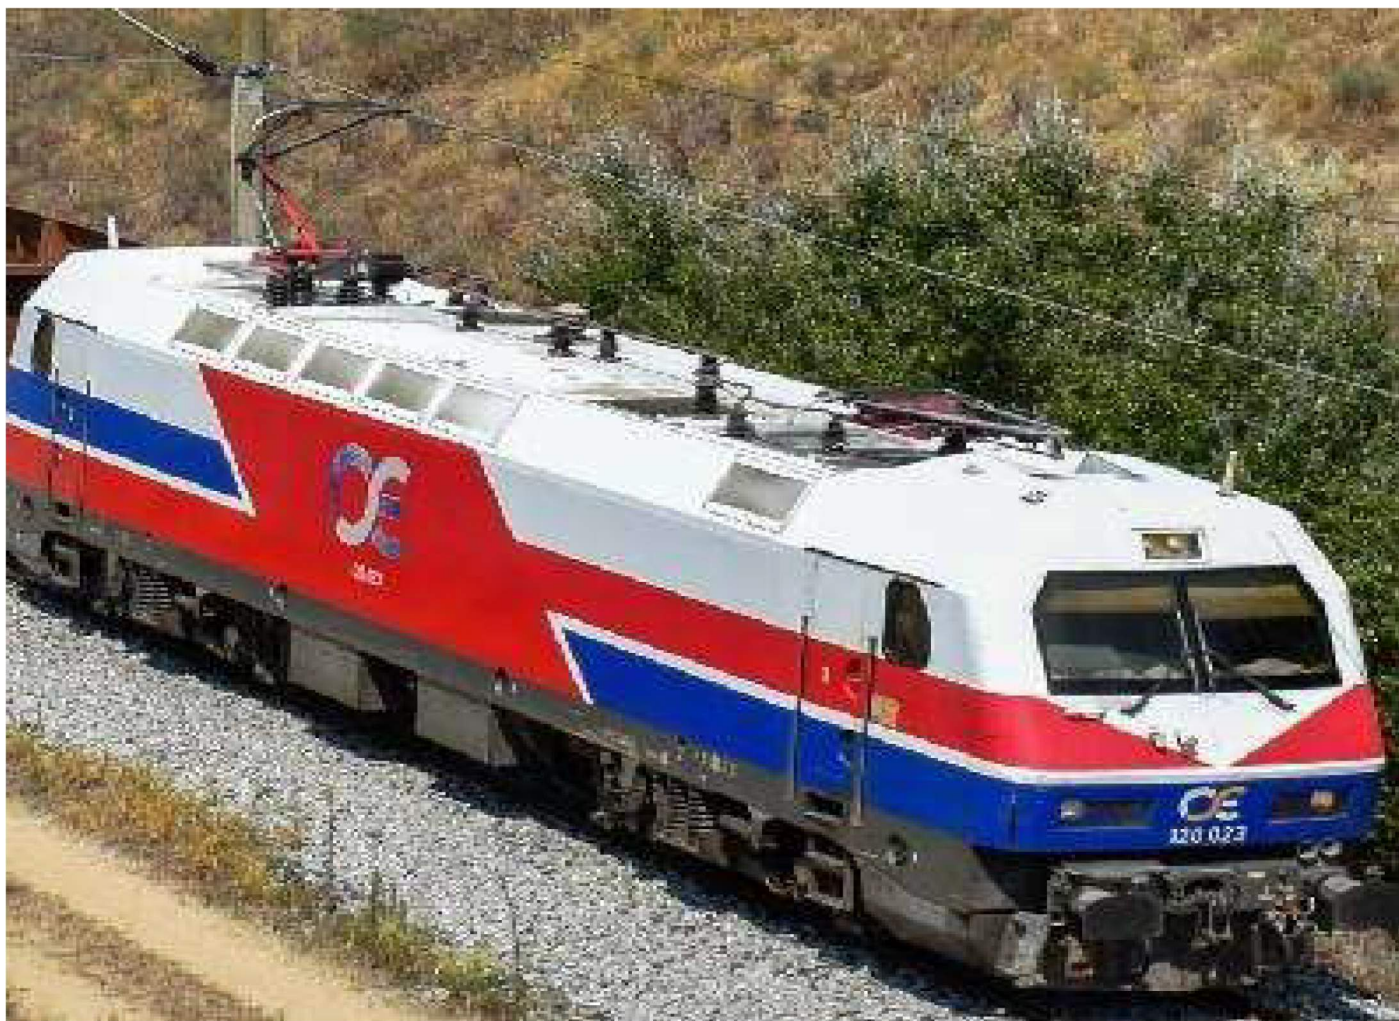
ΦΩΤΟ 30

Φωτογραφία από αρχείο κίνησης της συγκεκριμένης ηλεκτράμαξας έλξης. Στην οροφή παρατηρούμε τον **Παντογράφο** ήτοι το σύστημα λήψης της ηλεκτρικής ενέργειας από το εναέριο δίκτυο 25.000 Volt και 50Hz . Η συγκεκριμένη ηλεκτρική ενέργεια κατευθύνεται στον Μετασχηματιστή της ηλεκτράμαξας όπου μετασχηματίζεται η τάση (υποβιβάζεται) και κατόπιν τροφοδοτείται το δίκτυο με τις καταναλώσεις.

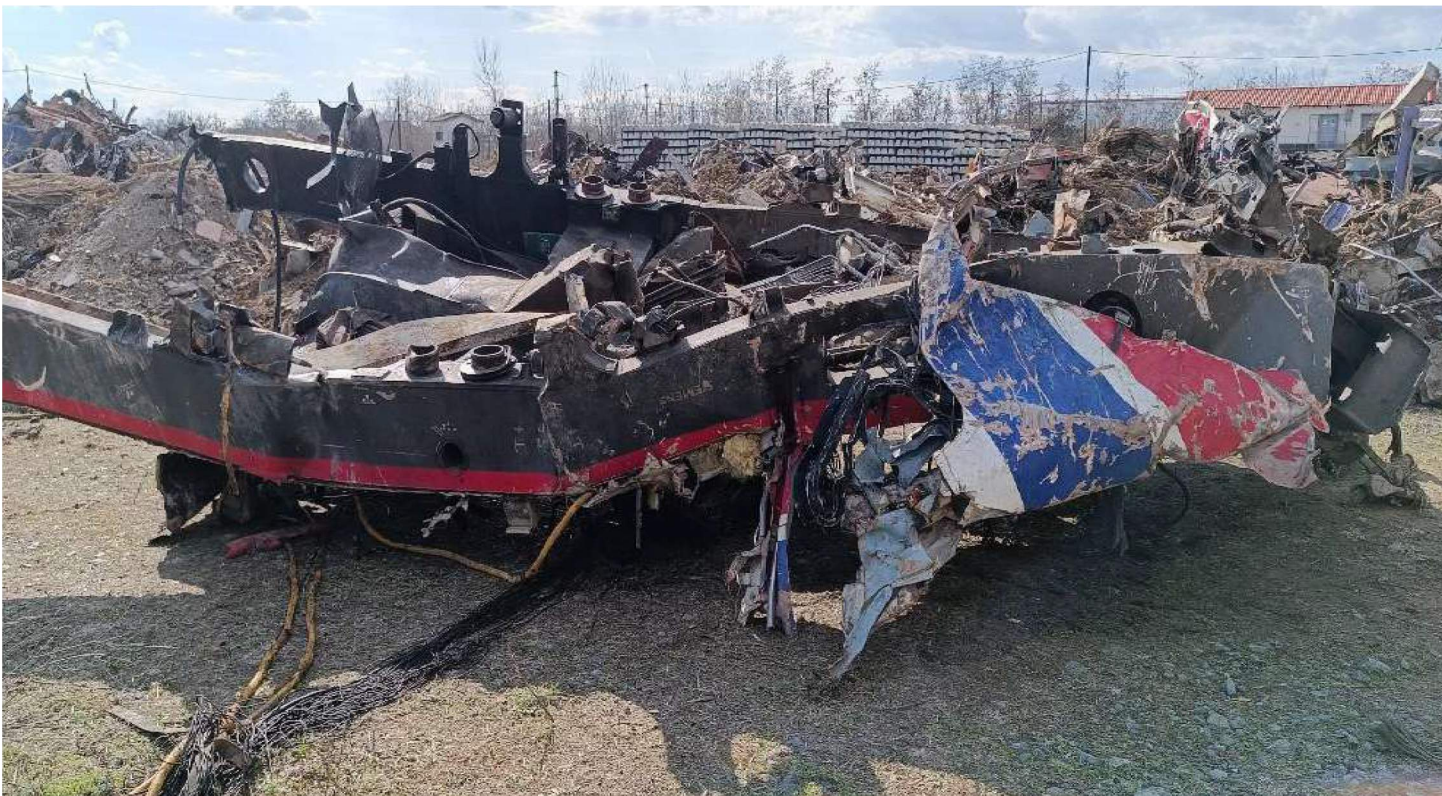
ΦΩΤΟ 31

Από την αυτοψία στο κουλούρι φαίνεται ότι απέμεινε από την ηλεκτράμαξα έλξης.

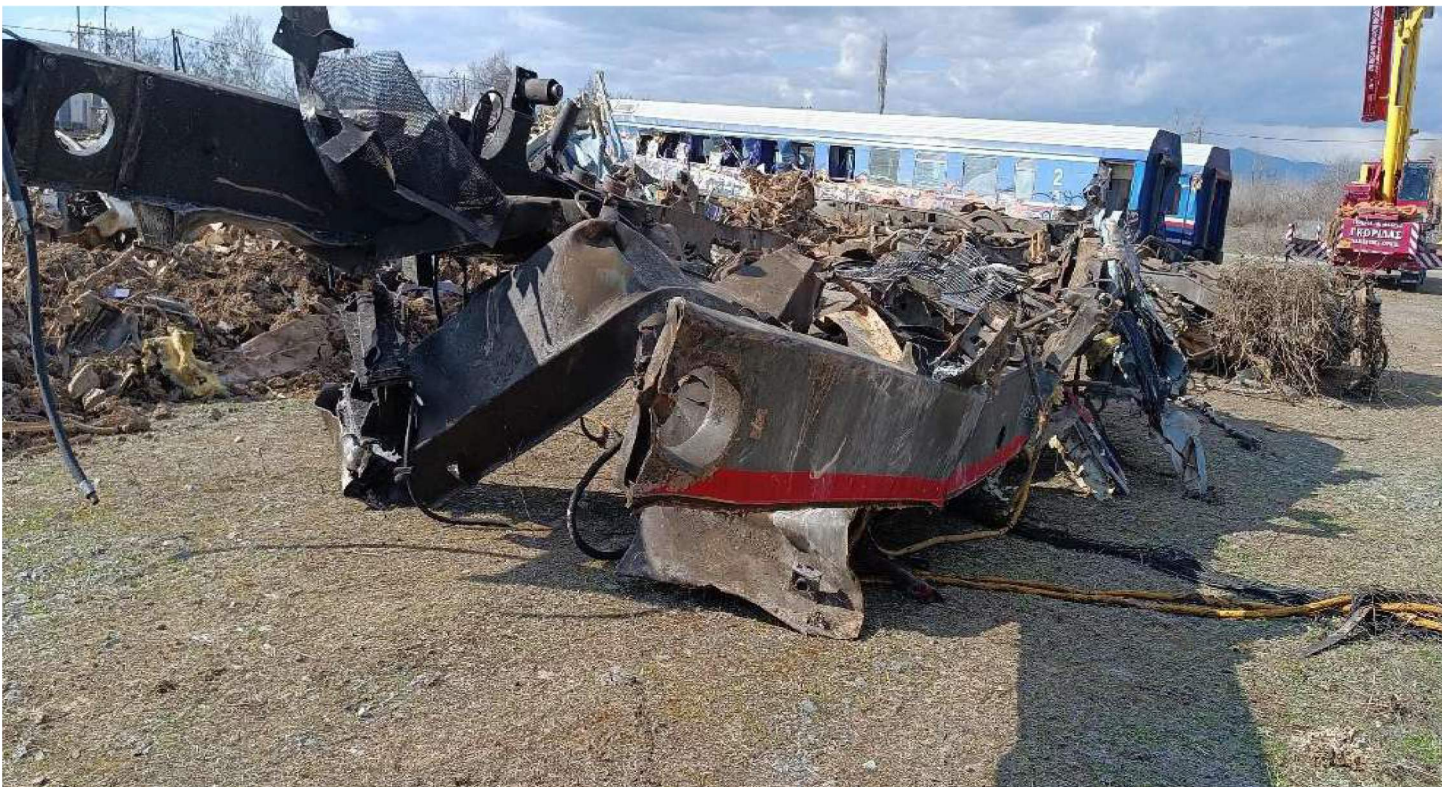
ΦΩΤΟ 32

Από την αυτοψία στο κουλούρι φαίνεται ότι απέμεινε από την ηλεκτράμαξα έλξης.

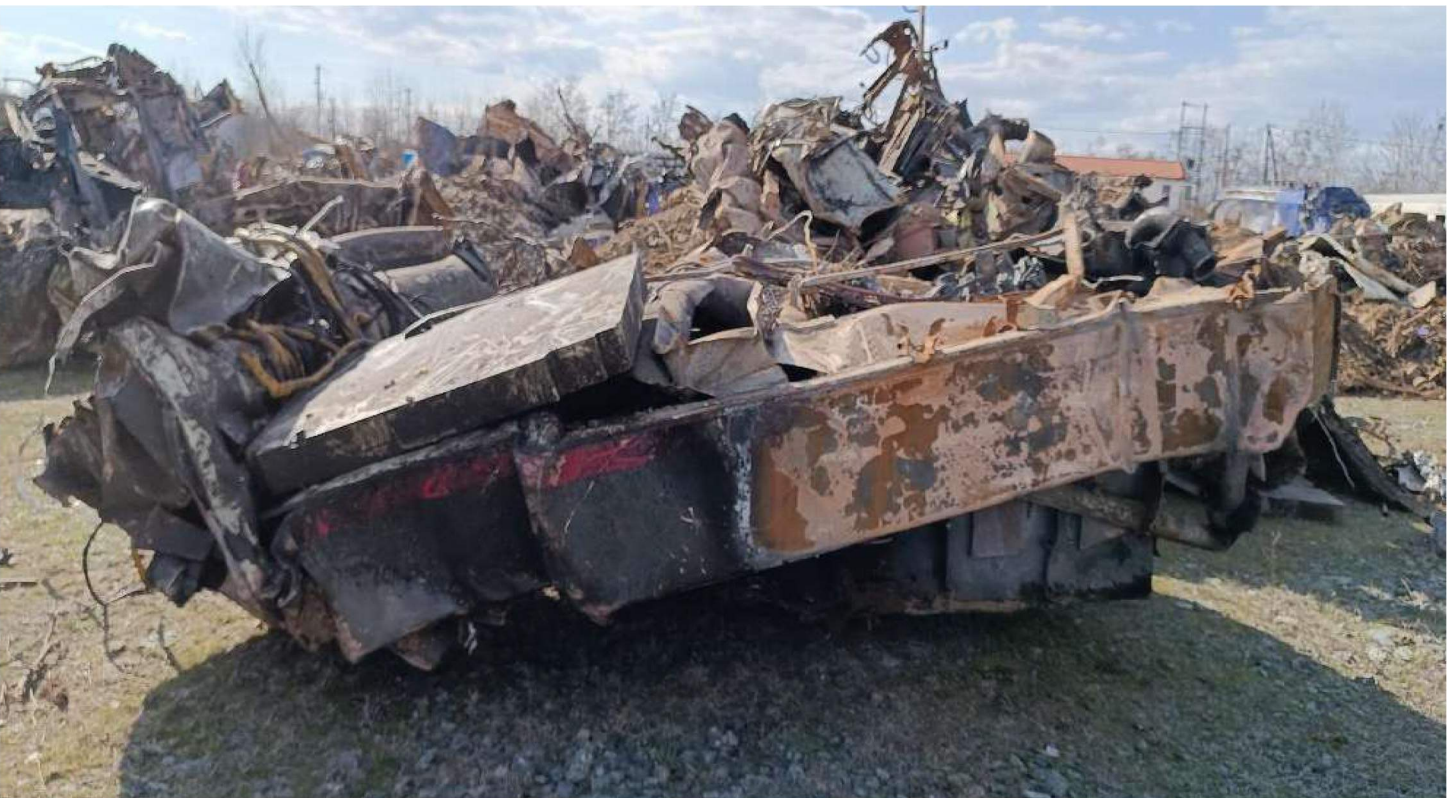
ΦΩΤΟ 33

Από την αυτοψία στο κουλούρι φαίνεται ότι απέμεινε από την ηλεκτράμαξα έλξης.

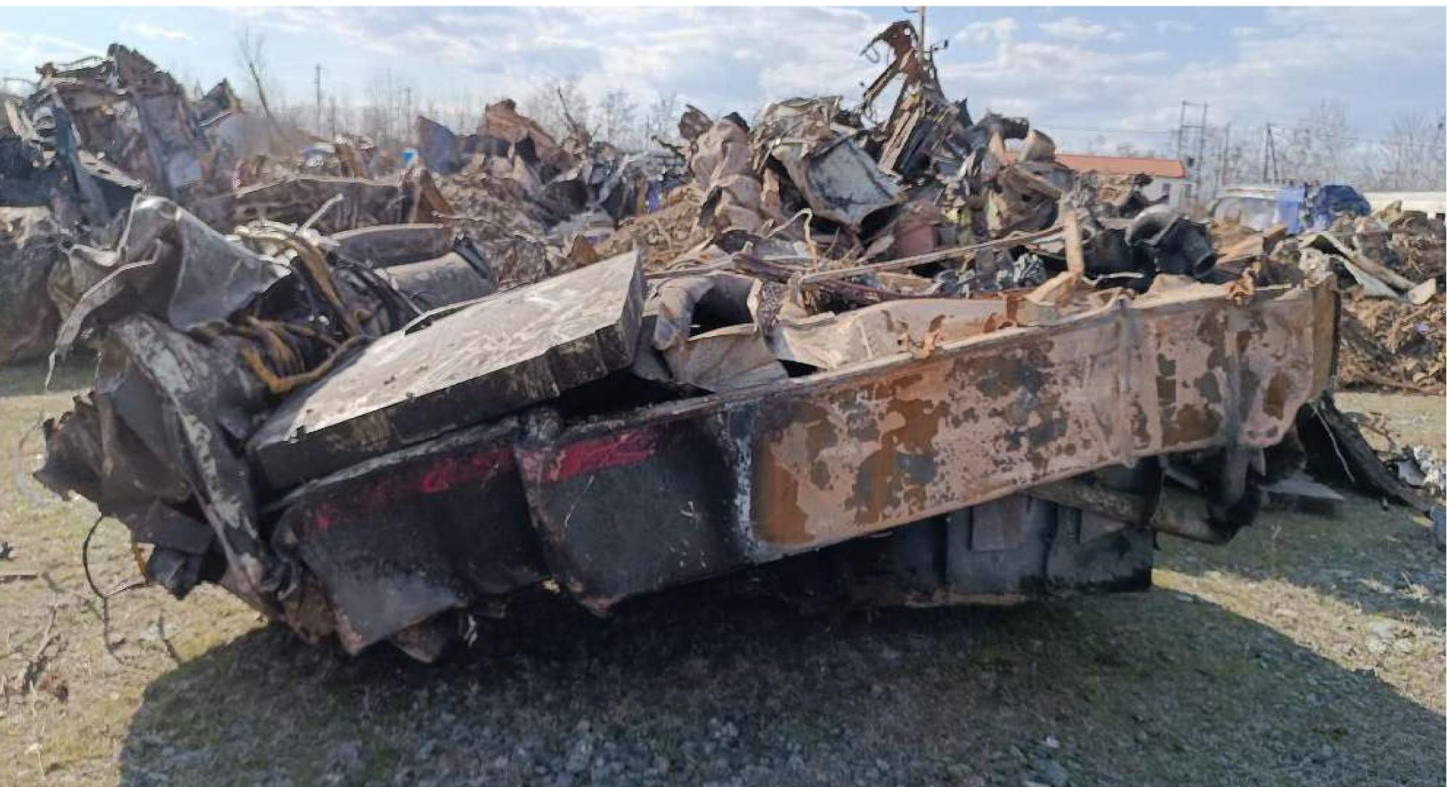
ΦΩΤΟ 34

Από την αυτοψία στο κουλούρι φαίνεται ότι απέμεινε από την ηλεκτράμαξα έλξης.

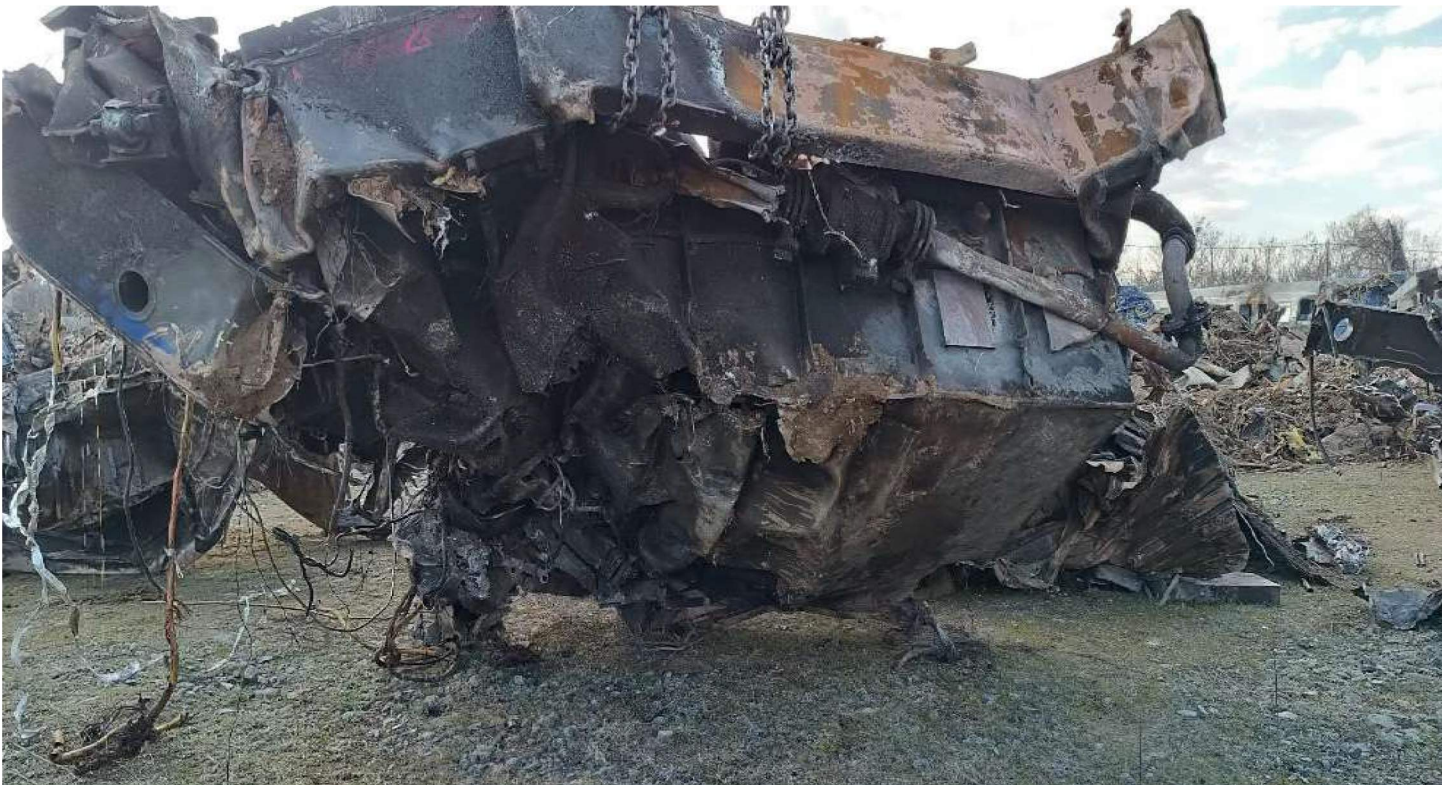
ΦΩΤΟ 35

Ο μετασχηματιστής της ηλεκτράμαξας.

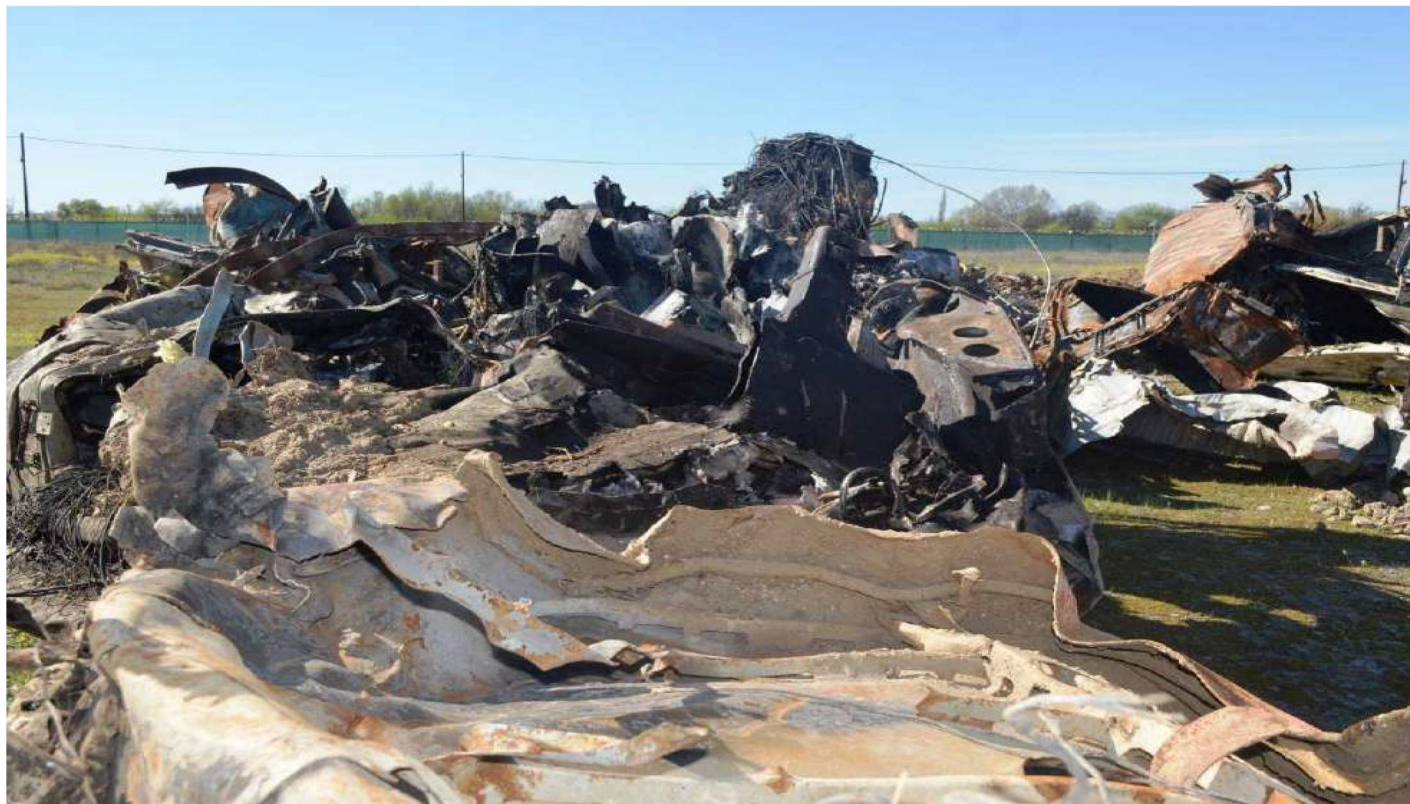
ΦΩΤΟ 38

Τα συντρίμια βαγόνι Ν0 1
