## **ΕΚΘΕΣΗ ΤΕΧΝΙΚΟΥ ΣΥΜΒΟΥΛΟΥ**

**ΔΙΕΡΕΥΝΗΣΗ ΣΙΔΗΡΟΔΡΟΜΙΚΟΥ ΔΥΣΤΥΧΗΜΑΤΟΣ ΠΟΥ ΕΛΑΒΕ  
ΧΩΡΑ ΣΤΙΣ 28/02/2023 ΚΑΙ ΠΕΡΙ ΩΡΑ 23:18:28 ΣΤΗΝ ΠΕΡΙΟΧΗ  
ΤΟΥ Δ.Δ. ΕΥΑΓΓΕΛΙΣΜΟΥ ΤΟΥ ΔΗΜΟΥ ΤΕΜΠΩΝ ΛΑΡΙΣΑΣ ΜΕ  
ΑΠΟΤΕΛΕΣΜΑ ΤΟΝ ΘΑΝΑΣΙΜΟ ΤΡΑΥΜΑΤΙΣΜΟ 57 ΑΤΟΜΩΝ ΩΣ ΚΑΙ  
ΤΟΝ ΣΟΒΑΡΟ ΤΡΑΥΜΑΤΙΣΜΟ 85 ΑΤΟΜΩΝ**

**ΙΑΝΟΥΑΡΙΟΣ 2024**

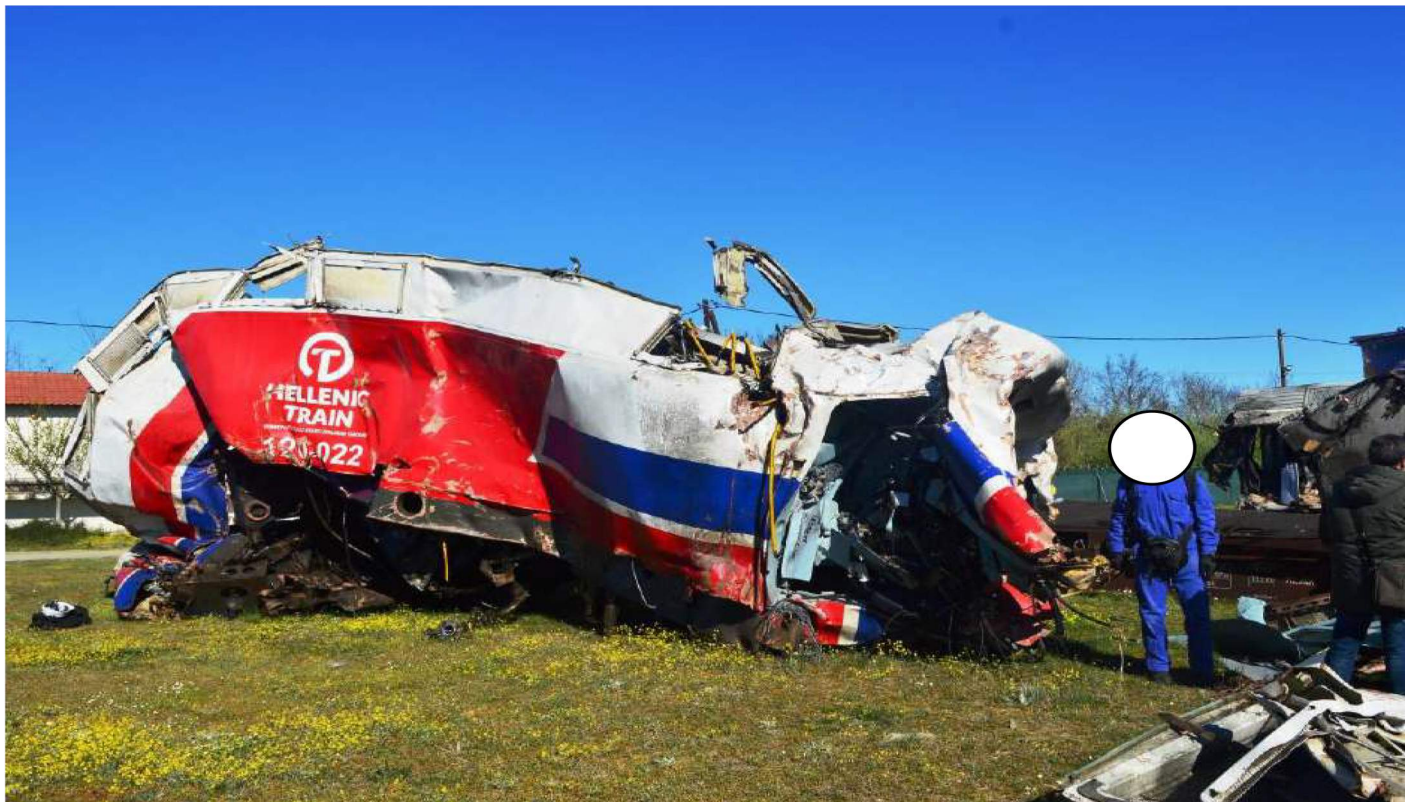
ΦΩΤΟ 50

**Πρώτη κατά την φορά κίνησης ηλεκτράμαξα σε συρρίκνωση.**

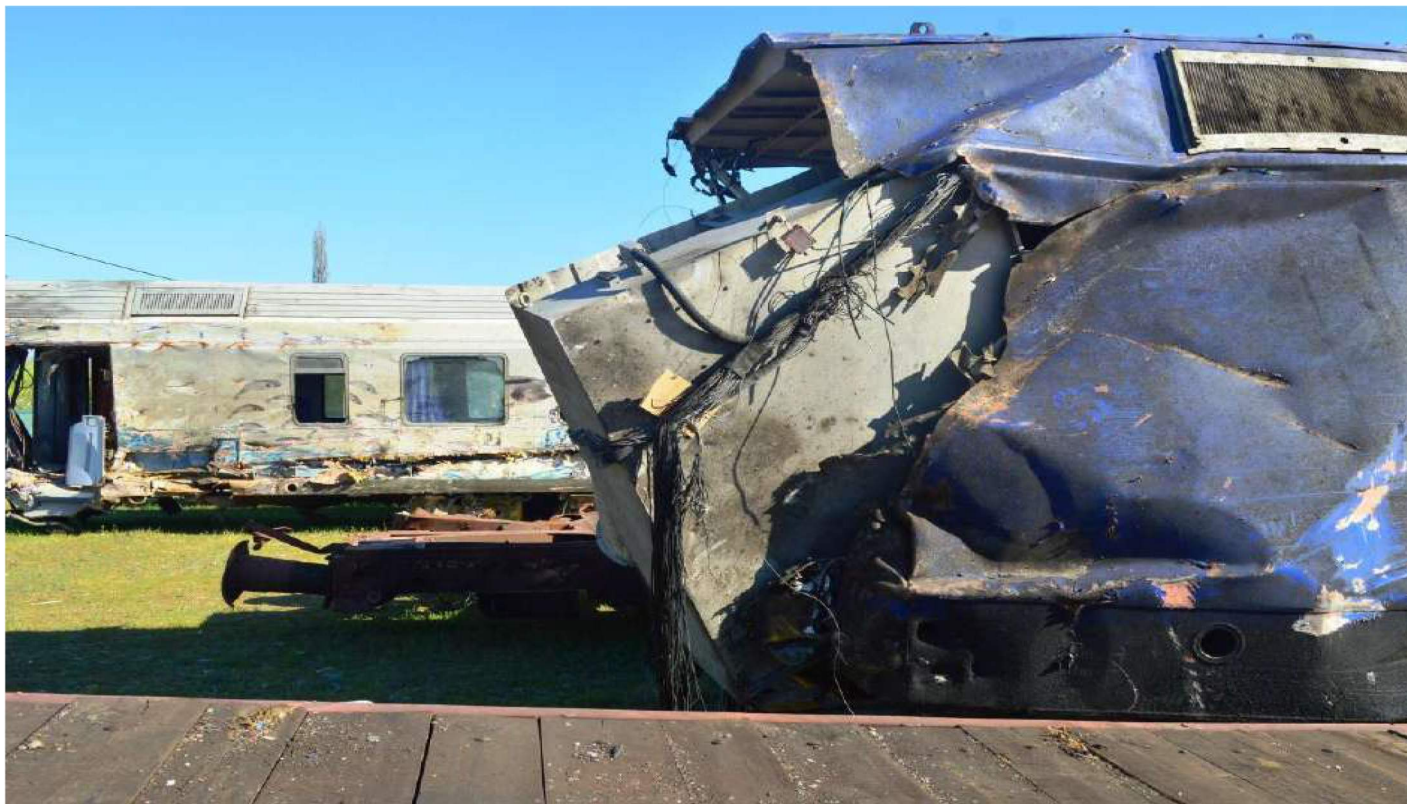
ΦΩΤΟ 57

Υποχώρηση και μεγάλη ποσότητα ελαίου μετασχηματιστή.

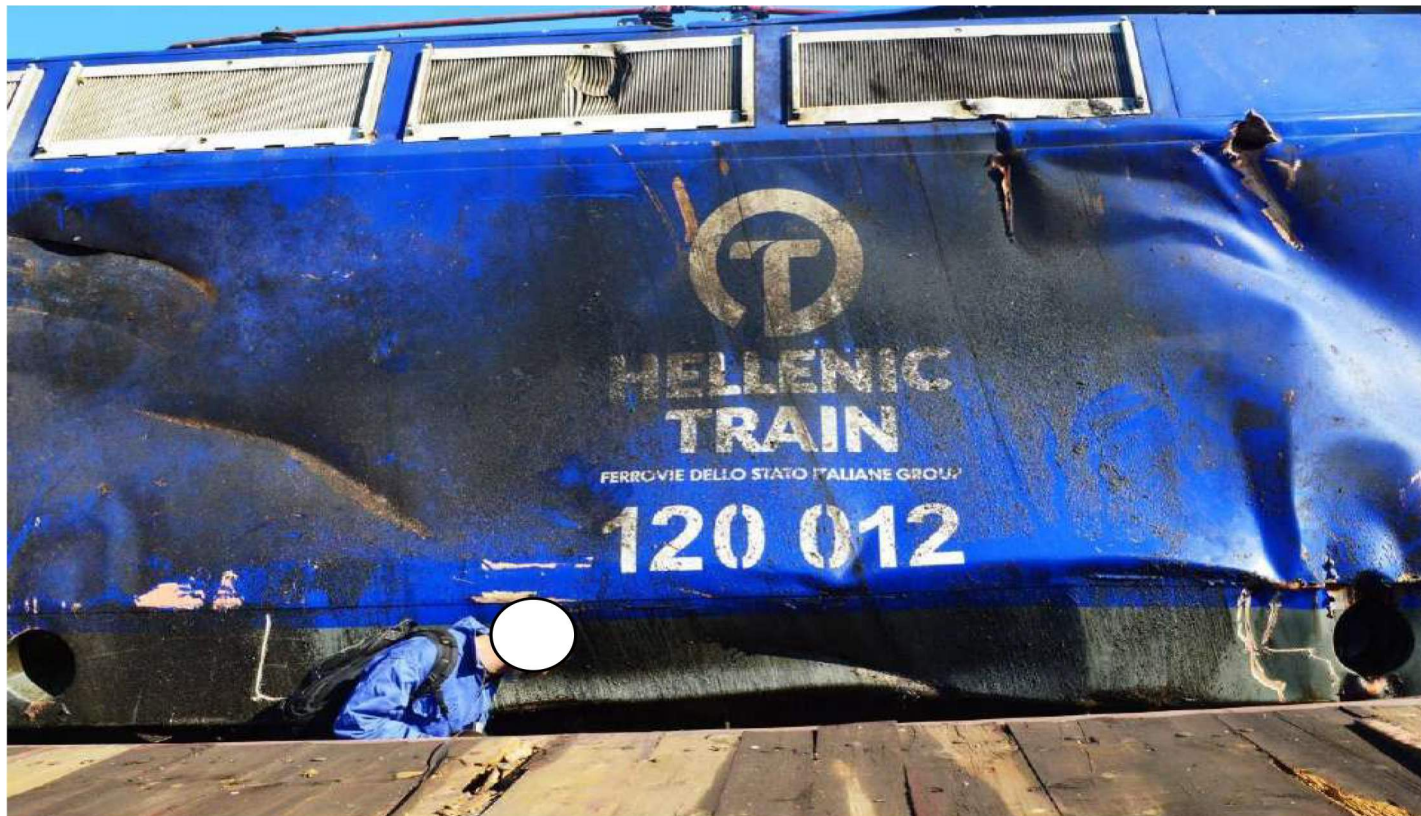
ΦΩΤΟ 58

Υποχώρηση και μεγάλη ποσότητα ελαίου μετασχηματιστή.

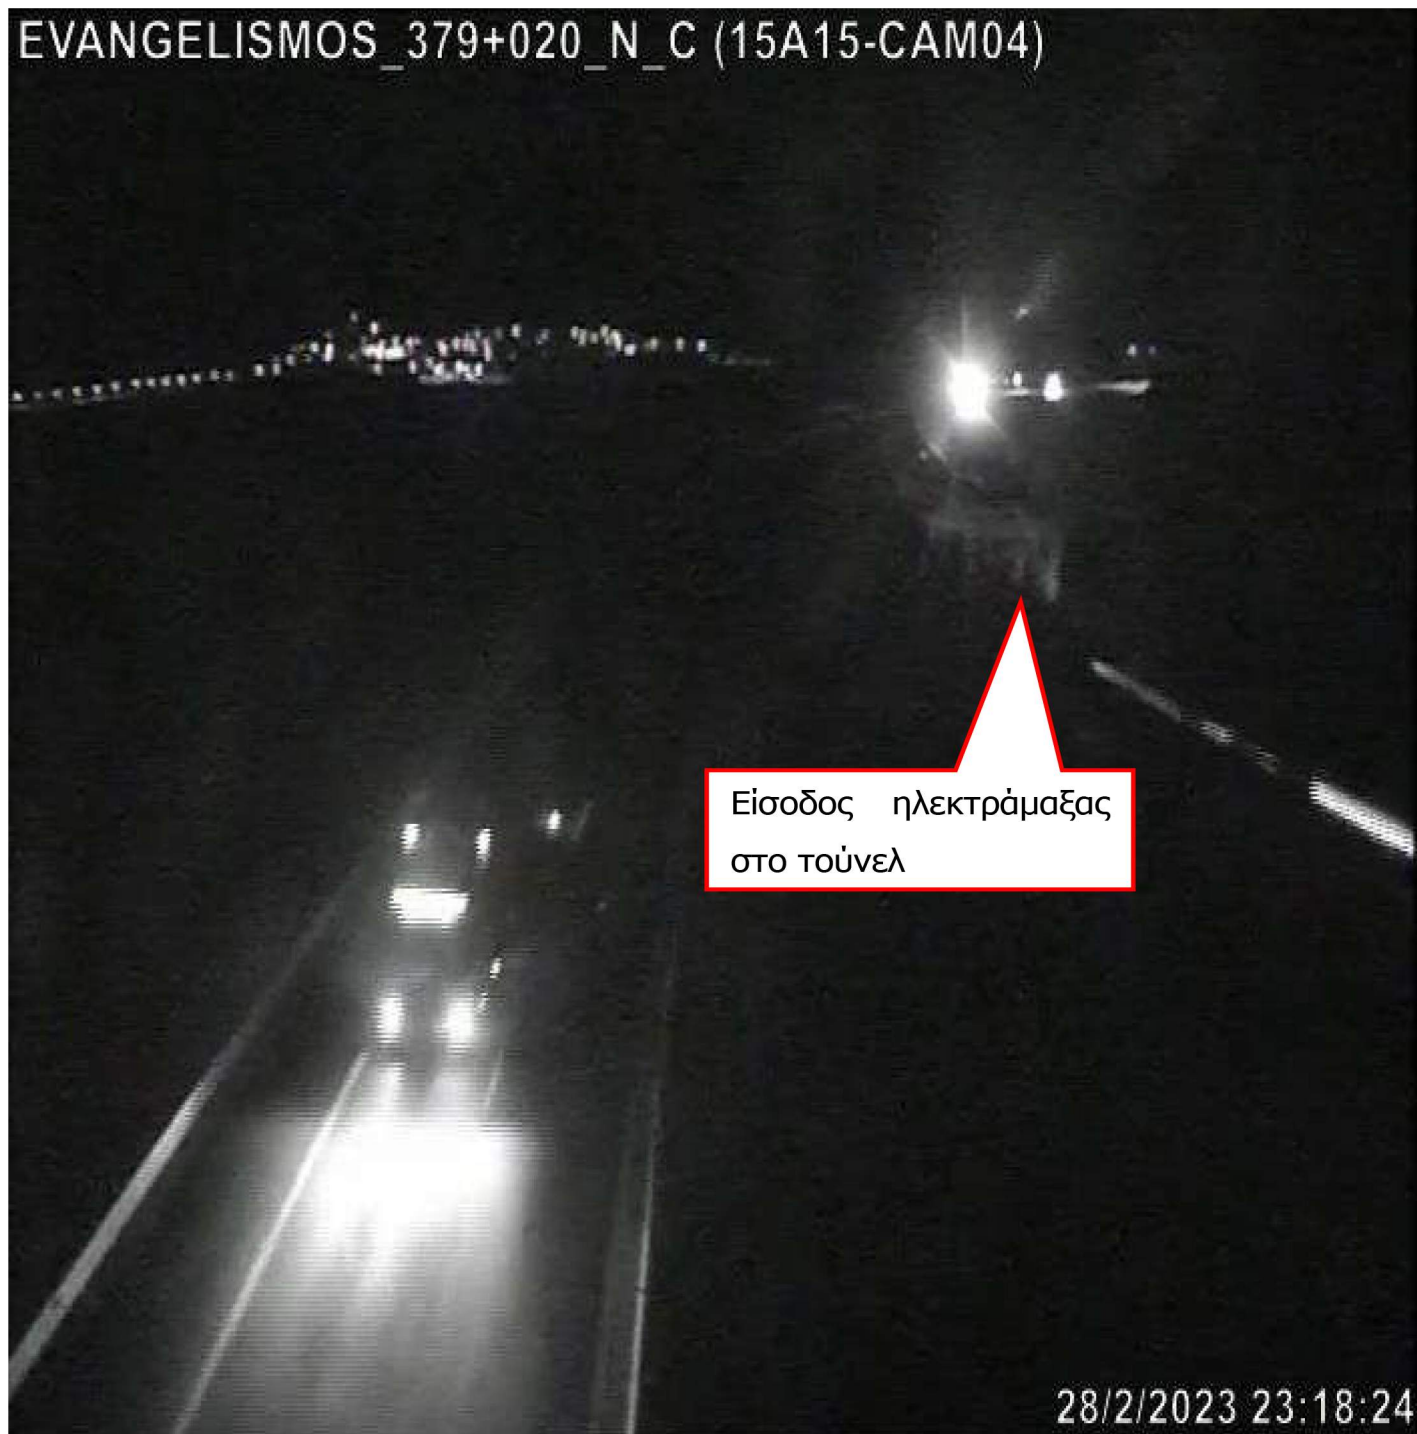
**ΕΙΚΟΝΑ 18**

Όπως προκύπτει από την κάμερα Αυτοκινητόδρομος Αιγαίου Α.Ε. την χρονική στιγμή 23:18:24 η επιβατική αμαξοστοιχία κινούμενη στην γραμμή καθόδου (ανάποδα προς Θεσσαλονίκη), πλησιάζει στην είσοδο κάτω από την διάβαση.

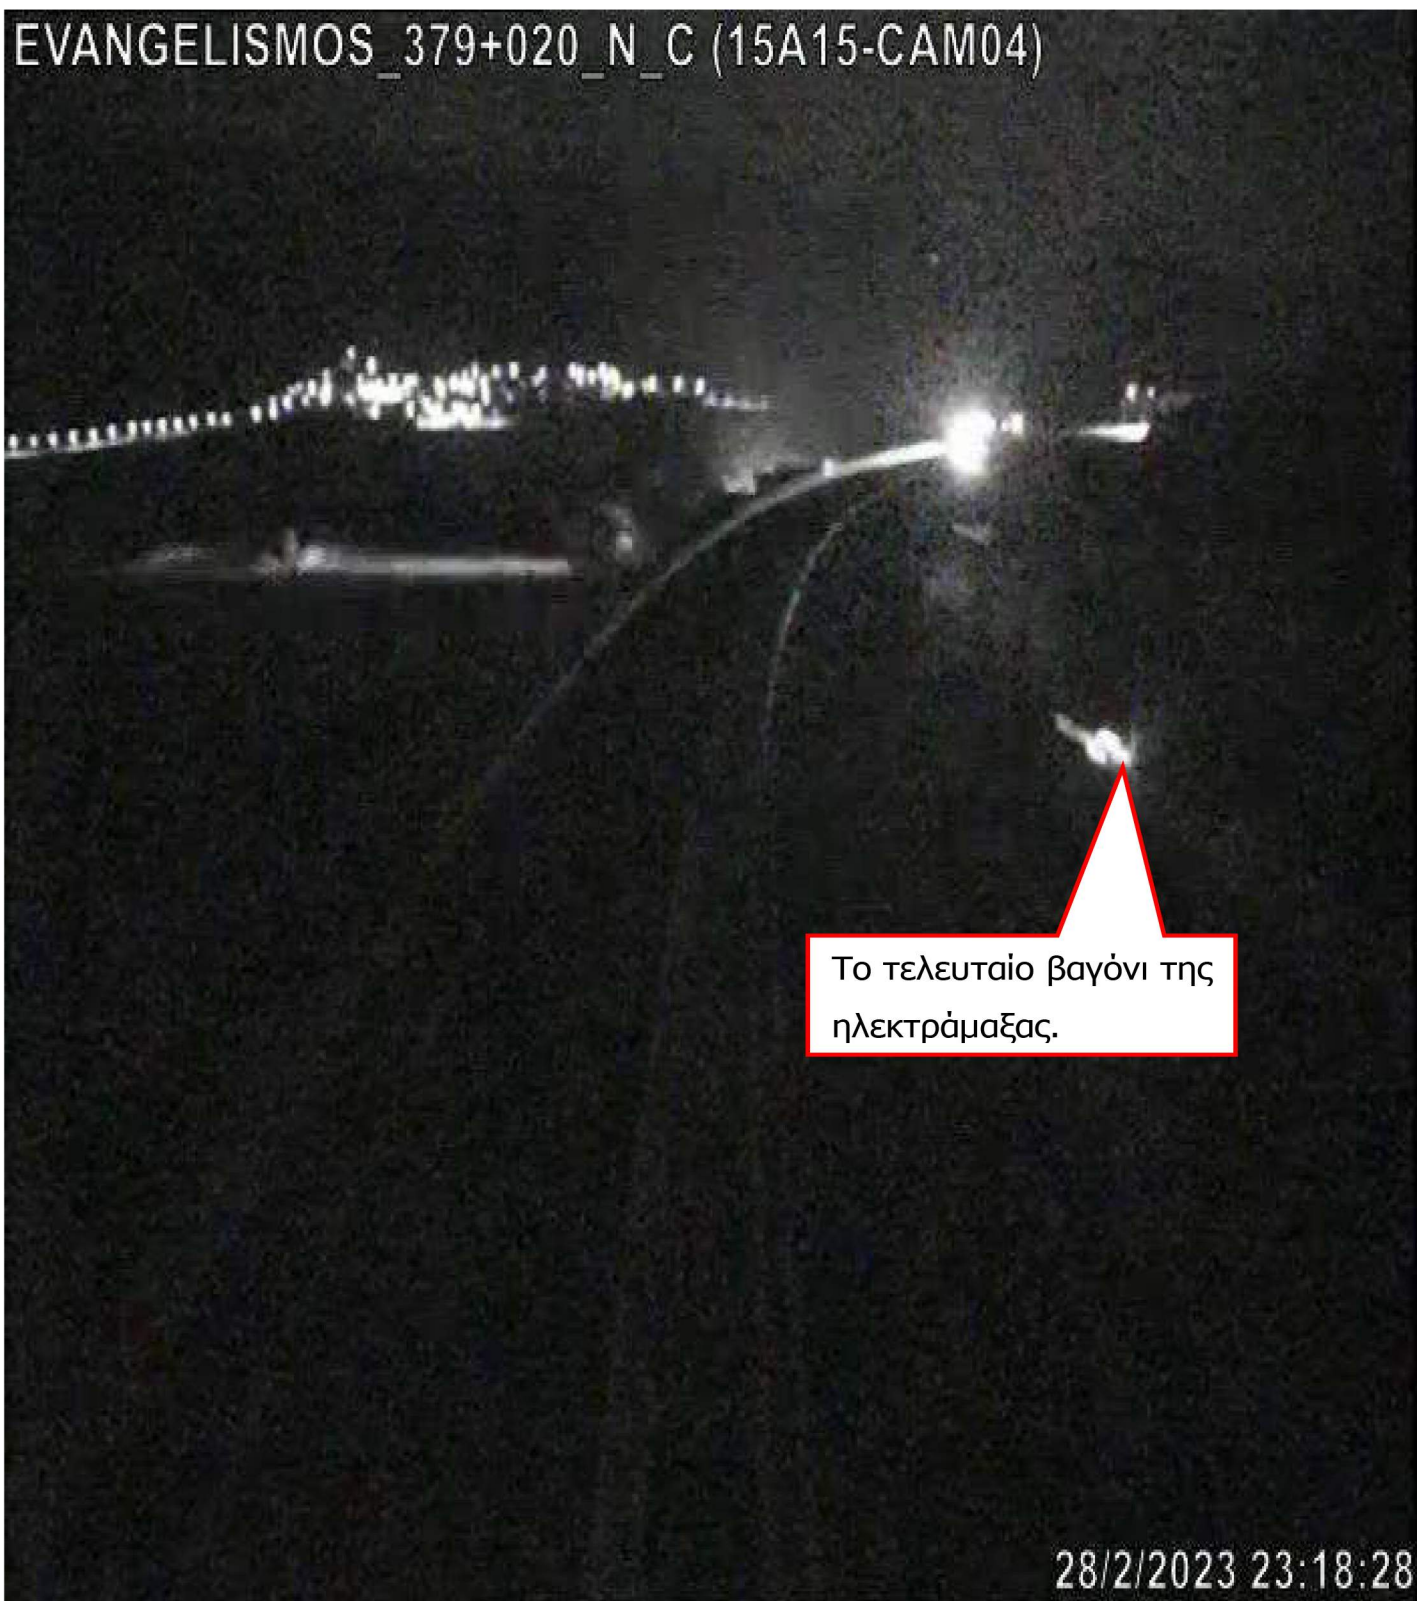
**ΕΙΚΟΝΑ 19**

Όπως προκύπτει από την κάμερα Αυτοκινητόδρομος Αιγαίου Α.Ε. την χρονική στιγμή 23:18:28 η επιβατική αμαξοστοιχία κινούμενη στην γραμμή καθόδου (ανάποδα προς Θεσσαλονίκη), το εμπρόσθιο μέρος της έχει εξέλθει του τούνελ.

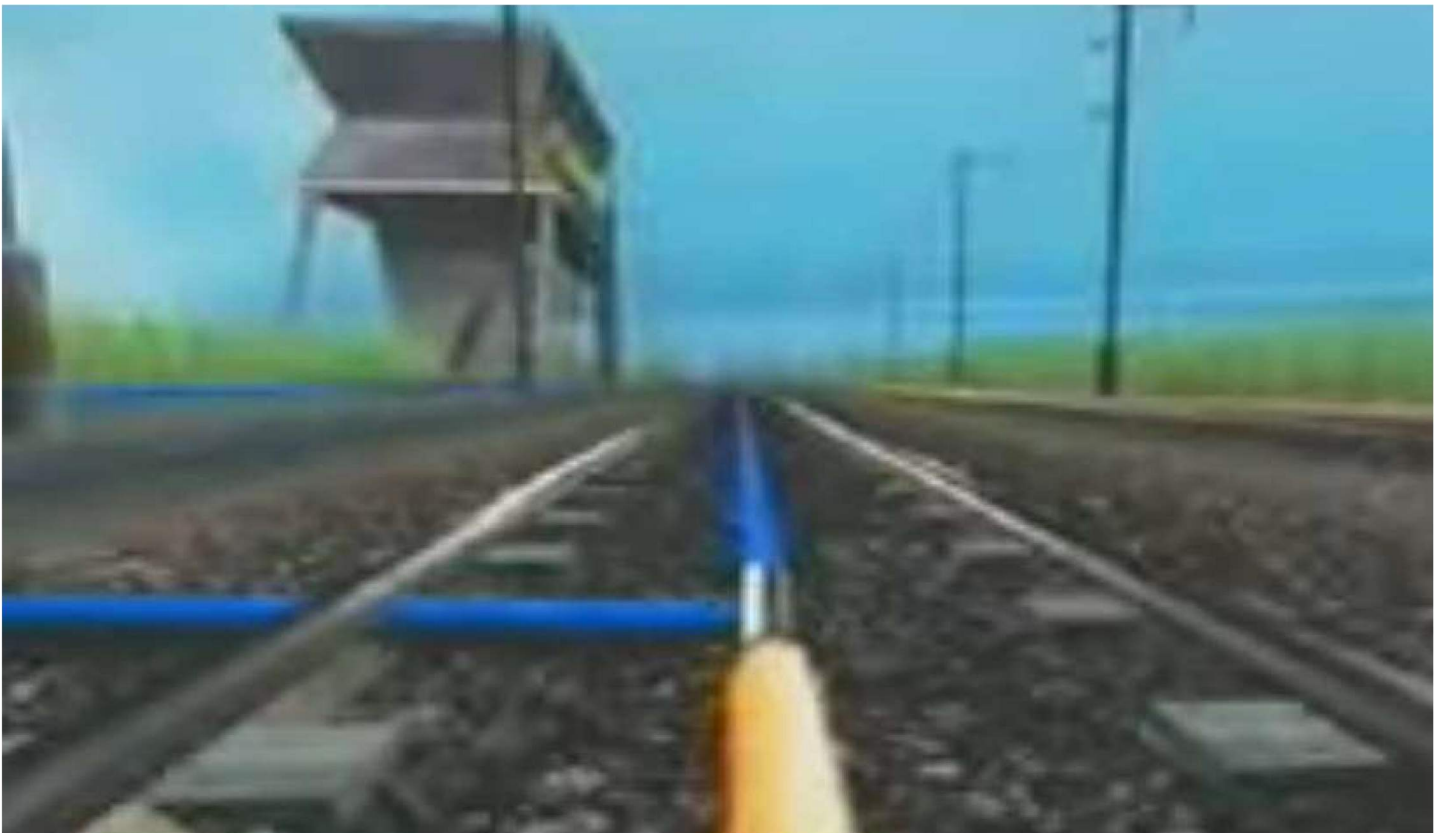
**ΕΙΚΟΝΑ 38**  
**Μετάδοση σήματος.**

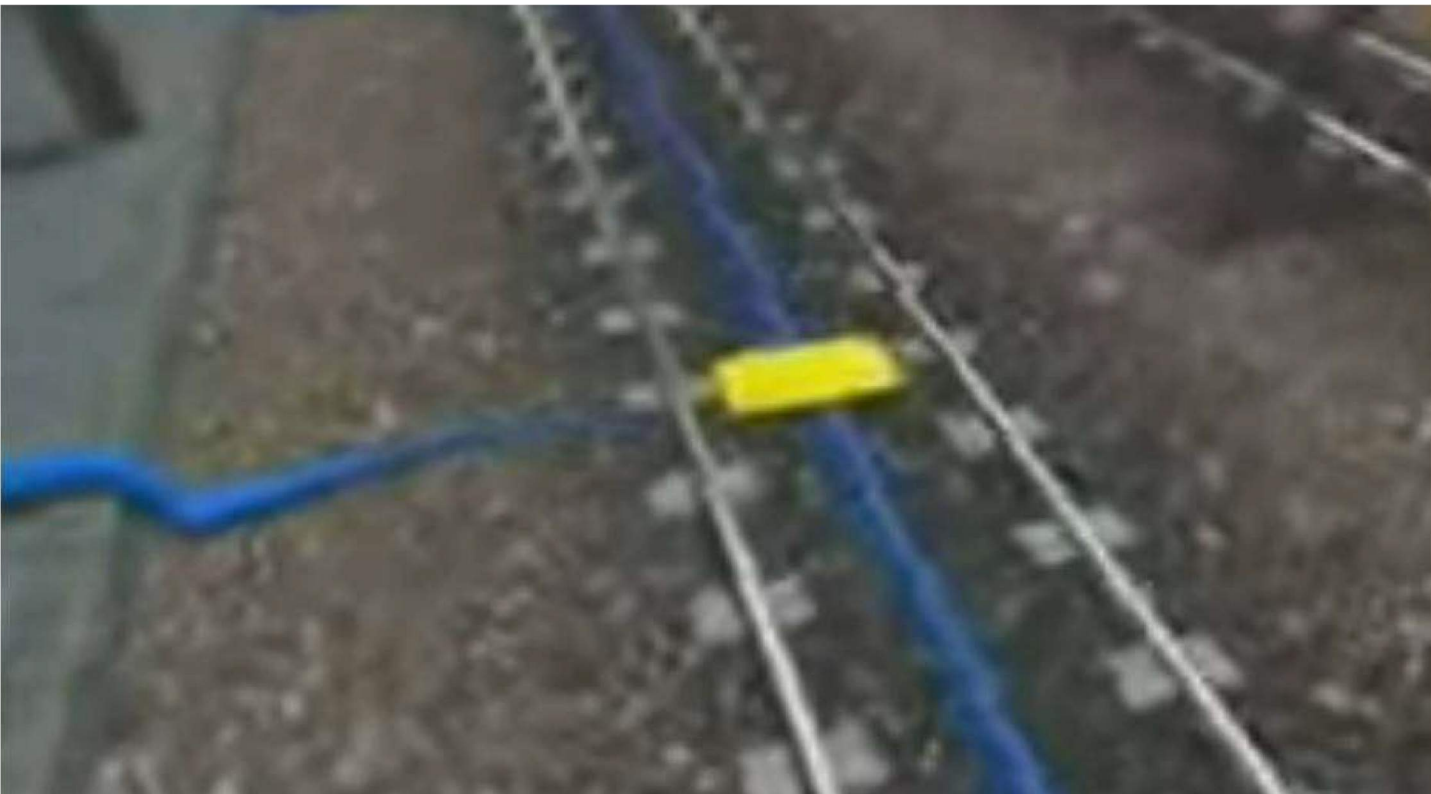
**ΕΙΚΟΝΑ 40**  
**Μετάδοση σήματος από ραδιοφάρο.**
