# ΠΑΡΑΡΤΗΜΑ 5

Επικαιροποιημένης έκθεσης της 17 Μαΐου 2024

### **ΚΕΦΑΛΑΙΟ 2:** ΤΕΧΝΙΚΗ ΕΚΘΕΣΗ ΣΧΕΤΙΚΑ ΜΕ ΤΙΣ ΕΚΘΕΣΕΙΣ ΠΡΑΓΜΑΤΟΓΝΩΜΟΣΥΝΗΣ ΤΗΣ Δ.Ε.Ε. ΓΙΑ ΤΑ ΒΙΝΤΕΟ INTERSTAR

# **ΚΕΦΑΛΑΙΟ 1: ΤΕΧΝΙΚΗ ΕΚΘΕΣΗ ΣΧΕΤΙΚΑ ΜΕ ΤΑ ΒΙΝΤΕΟ INTERSTAR**

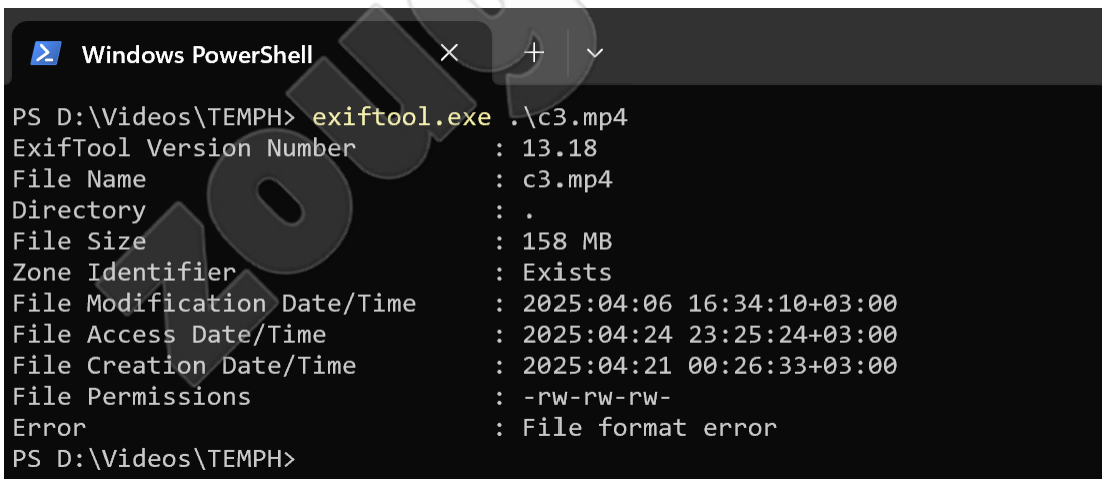
**Μελέτη Περίπτωσης:** Στο επόμενο παράδειγμα γίνεται αρχικά χρήση του προγράμματος **exiftool** για να αναγνωστούν τα βασικά στοιχεία μεταδεδομένων και ειδικότερα η πληροφορία σχετικά με τις ημερομηνίες του αρχείου, όχι οι ημερομηνίες σχετικές με το ψηφιακό περιεχόμενο του βίντεο.

Windows PowerShell
PS D:\Videos\TEMPH> exiftool.exe .\c3.mp4
ExifTool Version Number      : 13.18
File Name                    : c3.mp4
Directory                   : .
File Size                    : 158 MB
Zone Identifier              : Exists
File Modification Date/Time   : 2025:04:06 16:34:10+03:00
File Access Date/Time        : 2025:04:24 23:25:24+03:00
File Creation Date/Time      : 2025:04:21 00:26:33+03:00
File Permissions             : -rw-rw-rw-
Error                        : File format error
PS D:\Videos\TEMPH>

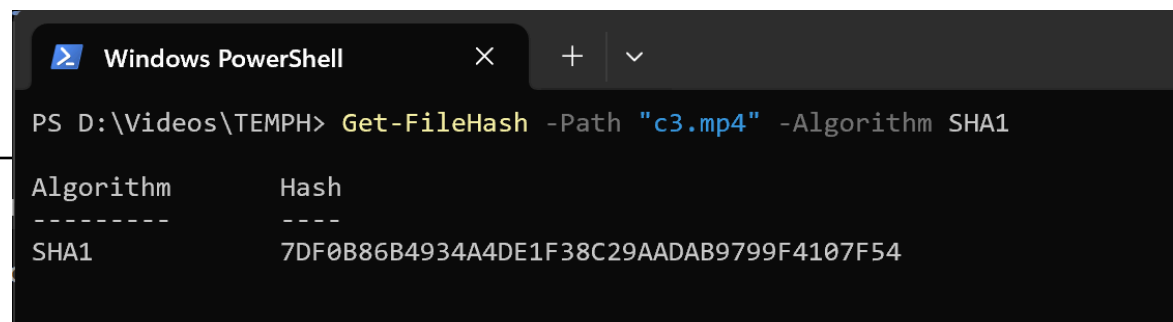
Κατόπιν γίνεται εκτέλεση της ακόλουθης εντολής για την εξαγωγή του αριθμού κατακερματισμού SHA1

Windows PowerShell
PS D:\Videos\TEMPH> Get-FileHash -Path "c3.mp4" -Algorithm SHA1

Algorithm      Hash
-----
SHA1           7DF0B86B4934A4DE1F38C29AADAB9799F4107F54

**Ο οποίος είναι ο: 7DF0B86B4934A4DE1F38C29AADAB9799F4107F54**

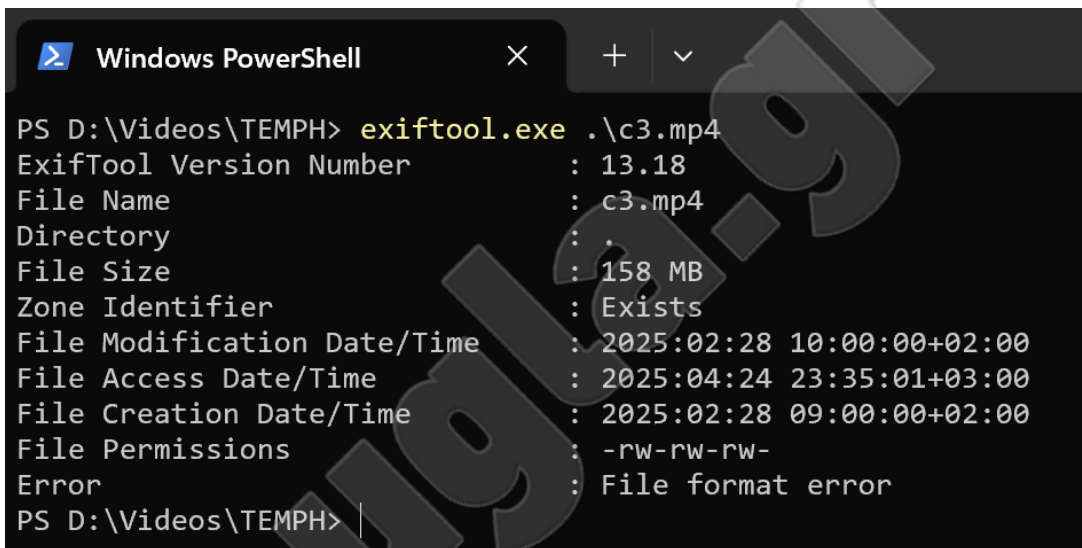
Αφού ολοκληρωθούν οι αλλαγές, επαναλαμβάνουμε την εντολή exiftool για να επιβεβαιώσουμε ότι οι νέες τιμές στις ημερομηνίες έχουν εφαρμοστεί σωστά.

```
Windows PowerShell
PS D:\Videos\TEMPH> exiftool.exe .\c3.mp4
ExifTool Version Number      : 13.18
File Name                    : c3.mp4
Directory                   : .
File Size                    : 158 MB
Zone Identifier              : Exists
File Modification Date/Time   : 2025:02:28 10:00:00+02:00
File Access Date/Time        : 2025:04:24 23:35:01+03:00
File Creation Date/Time      : 2025:02:28 09:00:00+02:00
File Permissions             : -rw-rw-rw-
Error                        : File format error
PS D:\Videos\TEMPH> |
```

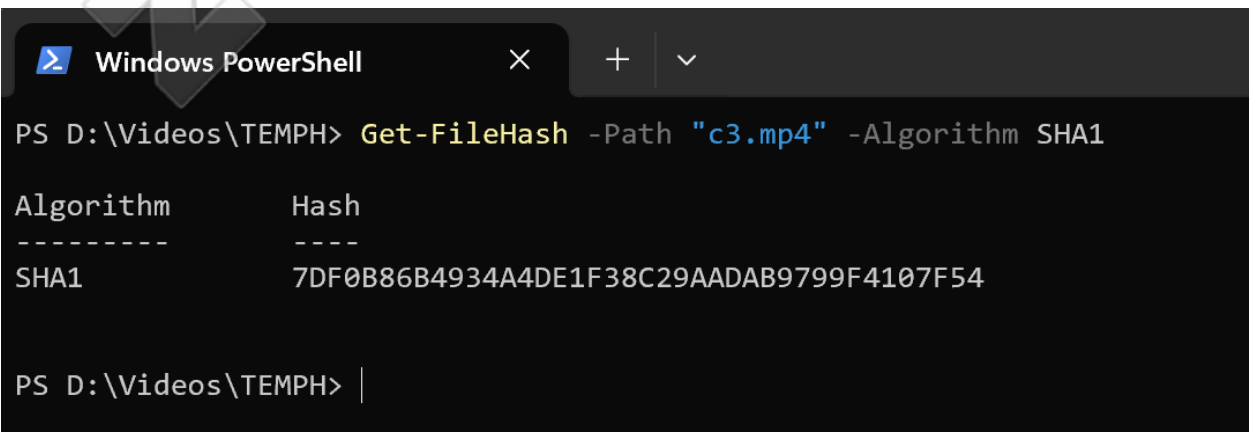
Ακολούθως, εκτελούμε ξανά την εντολή για τον υπολογισμό του κατακερματισμένου αριθμού (SHA1).

```
Windows PowerShell
PS D:\Videos\TEMPH> Get-FileHash -Path "c3.mp4" -Algorithm SHA1

Algorithm      Hash
-----
SHA1           7DF0B86B4934A4DE1F38C29AADAB9799F4107F54

Παρατηρούμε ότι το αποτέλεσμα παραμένει αμετάβλητο (7DF0B86B4934A4DE1F38C29AADAB9799F4107F54), καθώς — όπως έχουμε ήδη αναφέρει — η αλλαγή στην ημερομηνία του αρχείου δεν επηρεάζει τον υπολογισμό του SHA1. Αν, ωστόσο, υπήρχε ημερομηνία ενσωματωμένη στα μεταδεδομένα του ίδιου του περιεχομένου του βίντεο, τότε ο αριθμός κατακερματισμού θα διέφερε.

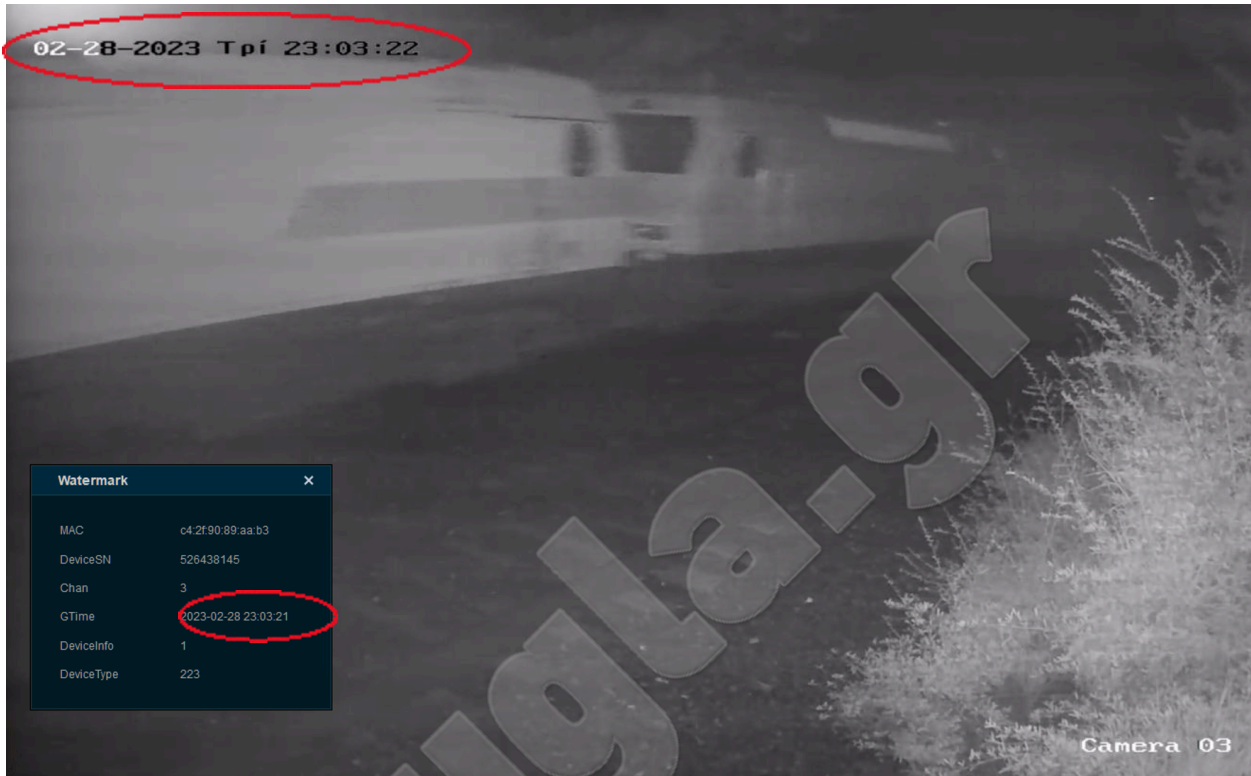
**Περιγραφή:** Και στα 3 βίντεο η εμφανής ημεροχρονολογία και η μη εμφανής ημεροχρονολογία στο ψηφιακό υδατογράφημα είναι **28-02-2023**. Τα αρχεία στο όνομά τους περιέχουν την ημερομηνία **28-02-2023**.

- Η **εμφανής** ημεροχρονολογία και η **μη εμφανής** ημεροχρονολογία στο ψηφιακό υδατογράφημα σε ένα βίντεο καθορίζεται από την ημεροχρονολογία ρύθμισης του καταγραφικού. Η εμφανής ημεροχρονολογία είναι τεχνικά δυνατό να προστεθεί με τεχνικά μέσα.
- Η ημεροχρονολογία στο **όνομα** ενός βίντεο καθορίζεται από την ημεροχρονολογία ρύθμισης του συστήματος από το οποίο γίνεται η μεταφόρτωση.
- Το όνομα αρχείου ενός βίντεο μπορεί εύκολα να τροποποιηθεί.
- Η **εμφανής** ημεροχρονολογία μπορεί επίσης εύκολα να τροποποιηθεί

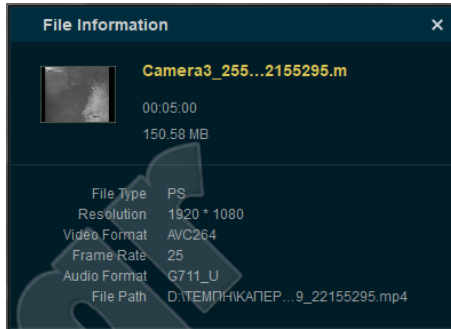
| Ονομασία αρχείου | Ανάλυση | Πληροφορίες Αρχείου |
|---|---|---|
| Camera3_2554 ΠΛΑΤΑΜΩΝΑΣ<br>ΝΟΤΙΑ ΣΗΡΑΓΓ_2554<br>ΠΛΑΤΑΜΩΝΑΣ ΝΟΤΙΑ<br>ΣΗΡΑΓΓ_20230228230000_2023<br>0228230459_22155295.mp4 | <b>1920 x 1080<br/>Full HD</b><br>(Πλήρους<br>Υψηλής<br>Ευκρίνειας) | <p><b>File Information</b> x</p> <p><b>Camera3_255...22155295.m</b></p> <p>00:05:00<br/>150.58 MB</p> <p>File Type PS<br/>Resolution 1920 * 1080<br/>Video Format AVC264<br/>Frame Rate 25<br/>Audio Format G711_U<br/>File Path D:\ΤΕΜΠΗΚΑΠΕΡ...9_22155295.mp4</p> |

- Παρατηρείται ότι όλα τα βίντεο έχουν ανάλυση υψηλής ευκρίνειας, εύρημα το οποίο καταδεικνύει το τεχνικό χαρακτηριστικό υποστηριζόμενης βίντεο ανάλυσης των καμερών με τα οποία έγινε η καταγραφή τους, και συγκεκριμένα:
  - ο **Σήραγγα Πλαταμώνα Νότιο Μέτωπο Κάμερα 3**
    - Καταγραφή από **κάμερα Full HD** συνδεδεμένη στο καταγραφικό ΠΛΑΤΑΜΩΝΑ
  - ο **Σήραγγα Τεμπών εσωτερικά πλησίον εξόδου διαφυγής Κάμερα 4**
    - Καταγραφή από **κάμερα HD** συνδεδεμένη στο καταγραφικό ΚΕΚ ΡΑΨΑΝΗΣ
  - ο **Σήραγγα Τεμπών Βόρειο Μέτωπο Κάμερα 5**
    - Καταγραφή από **κάμερα Full HD** συνδεδεμένη στο καταγραφικό ΚΕΚ ΡΑΨΑΝΗΣ
- Ο ΟΣΕ στις **05-07-2023** στην πρόσκληση Επαύξεσης της Σ. **7910/09.02.2021**, ζητάει μεταξύ άλλων τις ακόλουθες κάμερες για τα μέτωπα των σήραγγων. Έχει μεγάλη σημασία η αναφορά στα μέτωπα:

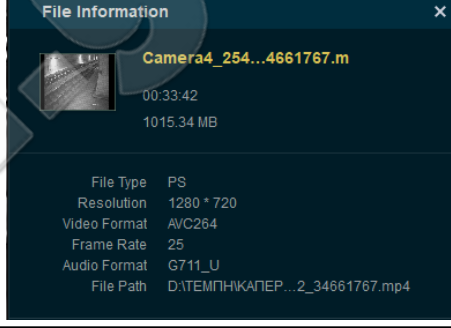
| Ονομασία αρχείου | Ανάλυση | Πληροφορίες Αρχείου |
|---|---|---|
| Camera4_2546 ΚΕΚ<br>ΡΑΨΑΝΗ_2546 ΚΕΚ<br>ΡΑΨΑΝΗ_20230228230821_202<br>30228234202_34661767.mp4 | <b>1280 x 720<br/>HD</b><br>(Υψηλής<br>Ευκρίνειας) | <p><b>File Information</b> x</p> <p><b>Camera4_254...34661767.m</b></p> <p>00:33:42<br/>1015.34 MB</p> <p>File Type PS<br/>Resolution 1280 * 720<br/>Video Format AVC264<br/>Frame Rate 25<br/>Audio Format G711_U<br/>File Path D:\ΤΕΜΠΗΚΑΠΕΡ...2_34661767.mp4</p> |

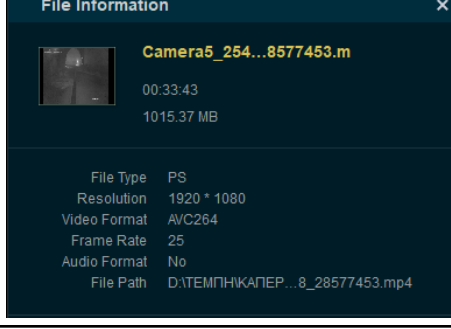
| Ονομασία αρχείου | Ανάλυση | Πληροφορίες Αρχείου |
|---|---|---|
| Camera5_2546 ΚΕΚ<br>ΡΑΨΑΝΗ_2546 ΚΕΚ<br>ΡΑΨΑΝΗ_20230228231246_202<br>30228234628_28577453.mp4 | <b>1920 x 1080<br/>Full HD</b><br>(Πλήρους<br>Υψηλής<br>Ευκρίνειας) | <p><b>File Information</b> x</p> <p><b>Camera5_254...28577453.m</b></p> <p>00:33:43<br/>1015.37 MB</p> <p>File Type PS<br/>Resolution 1920 * 1080<br/>Video Format AVC264<br/>Frame Rate 25<br/>Audio Format No<br/>File Path D:\ΤΕΜΠΗΚΑΠΕΡ...8_28577453.mp4</p> |

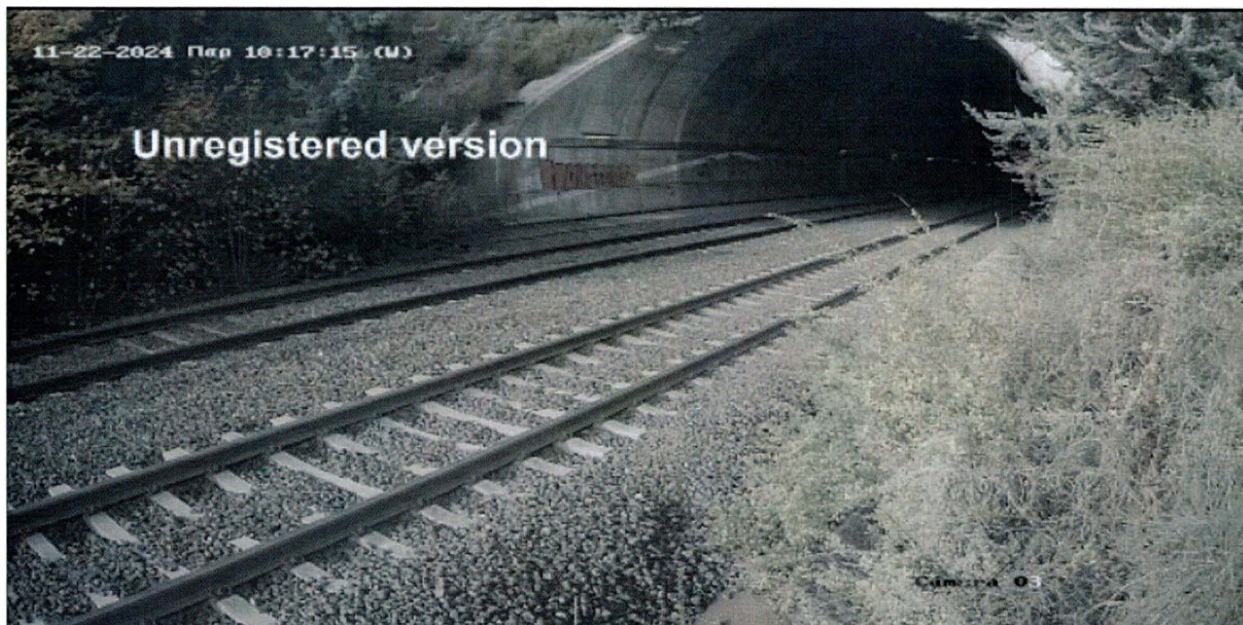
Στην Έκθεση διερεύνησης του περιεχομένου των κατασχεθέντων σκληρών δίσκων των καταγραφικών των σταθμών διέλευσης της εμπορικής αμαξοστοιχίας 63503, η οποία συντάχθηκε από τους Dr. Απόστολο Βασιλάκο (Διπλ. Μηχανολόγο Μηχανικό) και Σταύρο Μπατζόπουλο (Ηλεκτρολόγο Μηχανικό) στις 30/01/2025, παρουσιάζεται, για την τοποθεσία της Νότιας σήραγγας Πλαταμώνα, εικόνα από την Κάμερα 3 ενός καταγραφικού συστήματος.

Συγκεκριμένα, το εν λόγω τοπικό καταγραφικό ήταν συνδεδεμένο με οκτώ (8) κάμερες, με το εξεταζόμενο χρονικό διάστημα καταγραφής της Κάμερας 3 να εκτείνεται από 22/11/2024 έως 03/12/2024. Στην Έκθεση περιλαμβάνεται και η κάτωθι εικόνα, η οποία φέρει ημερομηνία λήψης 11-22-2024, δηλαδή 22 Νοεμβρίου του 2024.

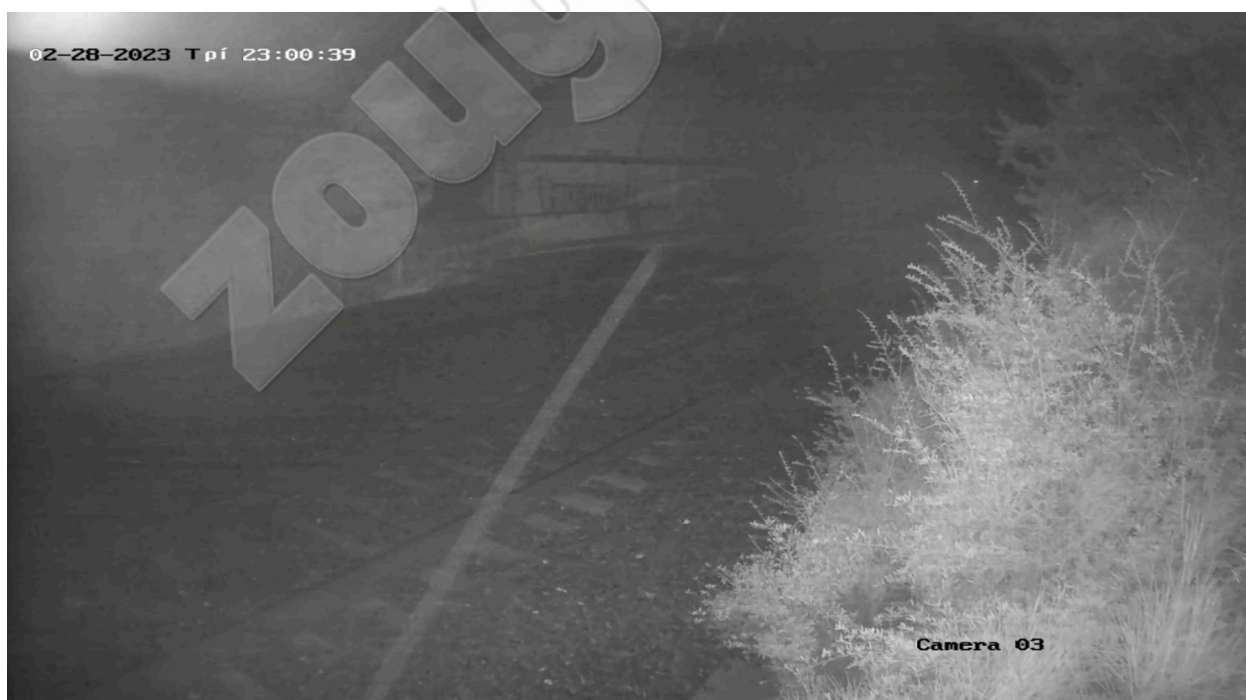
Β. Εικόνα από το βίντεο με τίτλο «Camera3\_2554 ΠΛΑΤΑΜΩΝΑΣ ΝΟΤΙΑ  
ΣΗΡΑΓΓ\_2554 ΠΛΑΤΑΜΩΝΑΣ ΝΟΤΙΑ  
ΣΗΡΑΓΓ\_20230228230000\_20230228230459\_22155295.mp4» της Κάμερας 3 στην  
ίδια θεωρητικά θέση, με ημερομηνία λήψης – θεωρητικά – την 28η Φεβρουαρίου 2023.

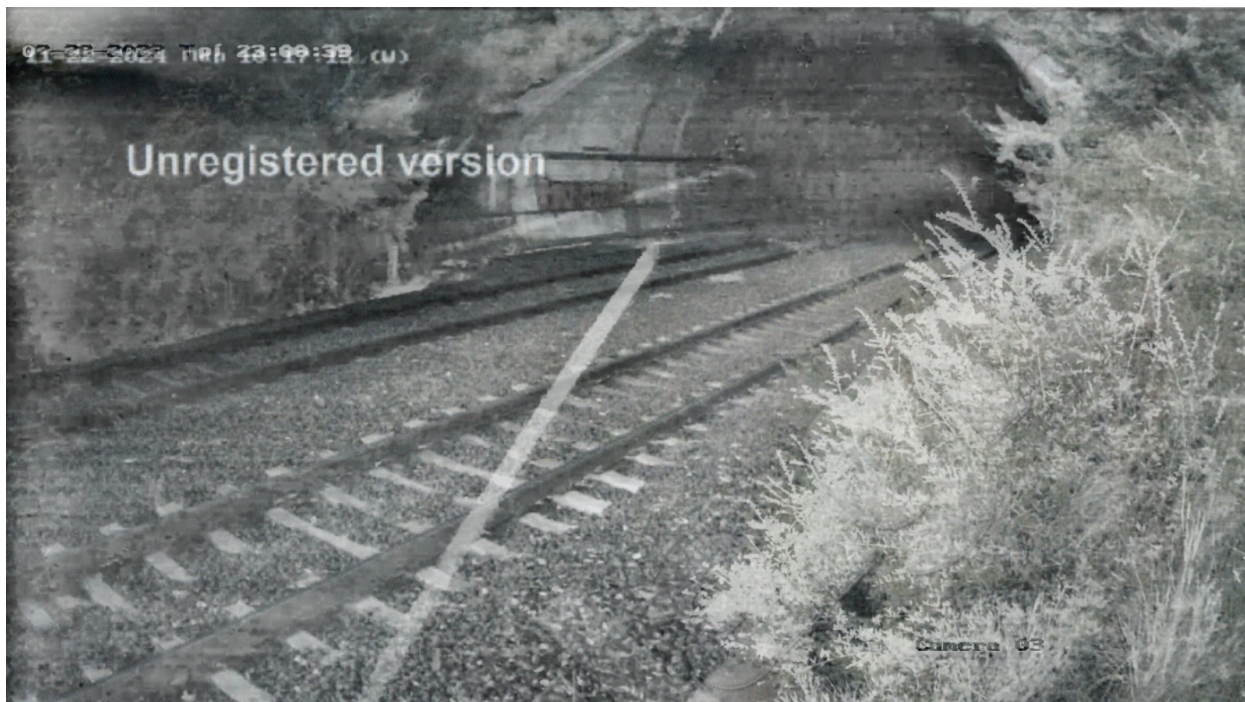
Και στη συνέχεια με ειδική επεξεργασία που αυξάνει την ευκρίνεια και διατηρεί τις γραμμές ώστε να γίνει με ακρίβεια η υπέρθεση της εικόνας του θάμνου πάνω σε αυτήν που της 24/11/2024:

**Τεχνική Συνέπεια 2η:** Βάσει της απόλυτης ταύτισης και της ακριβούς ένθεσης των δύο εικόνων, προκύπτει με βεβαιότητα ότι:

- Το βίντεο 3 Πλαταμώννα καταγράφηκε πράγματι από την νέα κάμερα υψηλής ευκρίνειας.
- Το βίντεο 3 Πλαταμώννα καταγράφηκε σε χρονική στιγμή πολύ πιο κοντά στις 22-11-2024 από ότι στις 28-02-2023 εφόσον ο θάμνος παρέμεινε ο ίδιος.
- Εφόσον το βίντεο αυτό βρέθηκε στον server 21-09-2024 και κατά [δήλωση του κου. Τερεζάκη](#), διευθύνοντα σύμβουλος του ΟΣΕ, στην ΕΡΤ τον 12-2024 ότι οι κάμερες γενικά σε σήραγγες μπήκαν 6 μήνες πριν, **σημαίνει ότι πιθανότατα το βίντεο «Camera3\_2554 ΠΛΑΤΑΜΩΝΑΣ ΝΟΤΙΑ ΣΗΡΑΓΓ\_2554 ΠΛΑΤΑΜΩΝΑΣ ΝΟΤΙΑ ΣΗΡΑΓΓ\_20230228230000\_20230228230459\_22155295.mp4» καταγράφηκε και εν συνέχεια επεξεργάστηκε μεταξύ Ιουνίου του 2024 έως 21-09-2024 (!)**

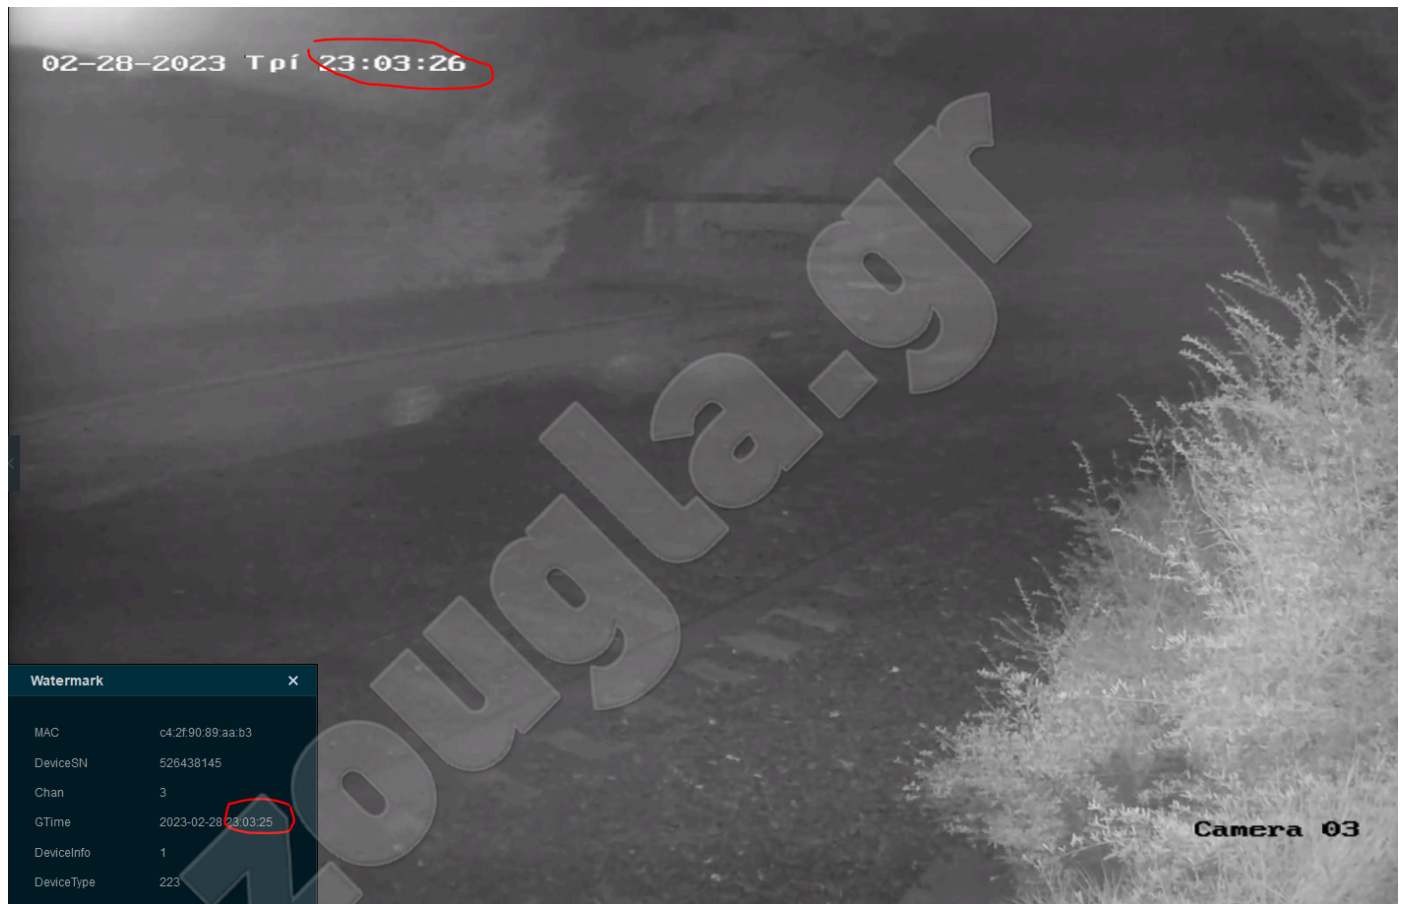
Σε όλα τα βίντεο παρατηρείται σε πολλά σημεία με μεγάλη συχνότητα μη ταύτιση της εμφανούς ημεροχρονολογίας με την ημεροχρονολογία στο ψηφιακό υδατογράφημα.

- Η ημεροχρονολογία στο ψηφιακό υδατογράφημα άλλες φορές έπεται ή άλλες φορές προηγείται της εμφανούς ημεροχρονολογίας κατά 1-3 δευτερόλεπτα.
- Σύμφωνα με τον κατασκευαστή Hikvision το ψηφιακό υδατογράφημα ( digital watermark) μπορεί να χρησιμοποιηθεί για έλεγχο ακεραιότητας ενός βίντεο. Συγκεκριμένα μπορεί να χρησιμοποιηθεί για έλεγχο ότι τόσο το βίντεο όσο και το ψηφιακό υδατογράφημα δεν έχουν τροποποιηθεί.
- Στην ιστοσελίδα του κατασκευαστή [Understanding Digital Watermarks](#) δίδεται παράδειγμα όπου η μη ταύτιση της εμφανούς ημεροχρονολογίας βίντεο με την ημεροχρονολογία στο ψηφιακό υδατογράφημα δηλώνει ότι κάποιο άλλο βίντεο έχει γίνει ένθεση ( video merge ) εντός του αρχικού βίντεο.

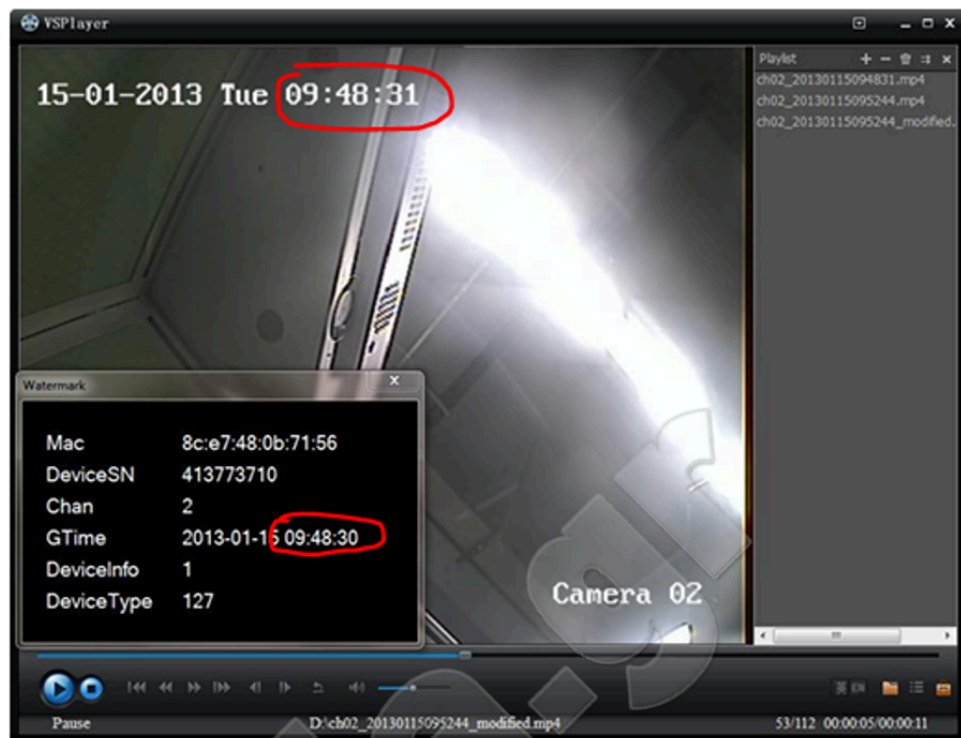
Figure 4, Modified Video File

**Modified Video File:** In Figure 4, Modified Video File, another video is merged with the original video file. Repeat Step 1 and Step 2, above, to see the new watermark information.

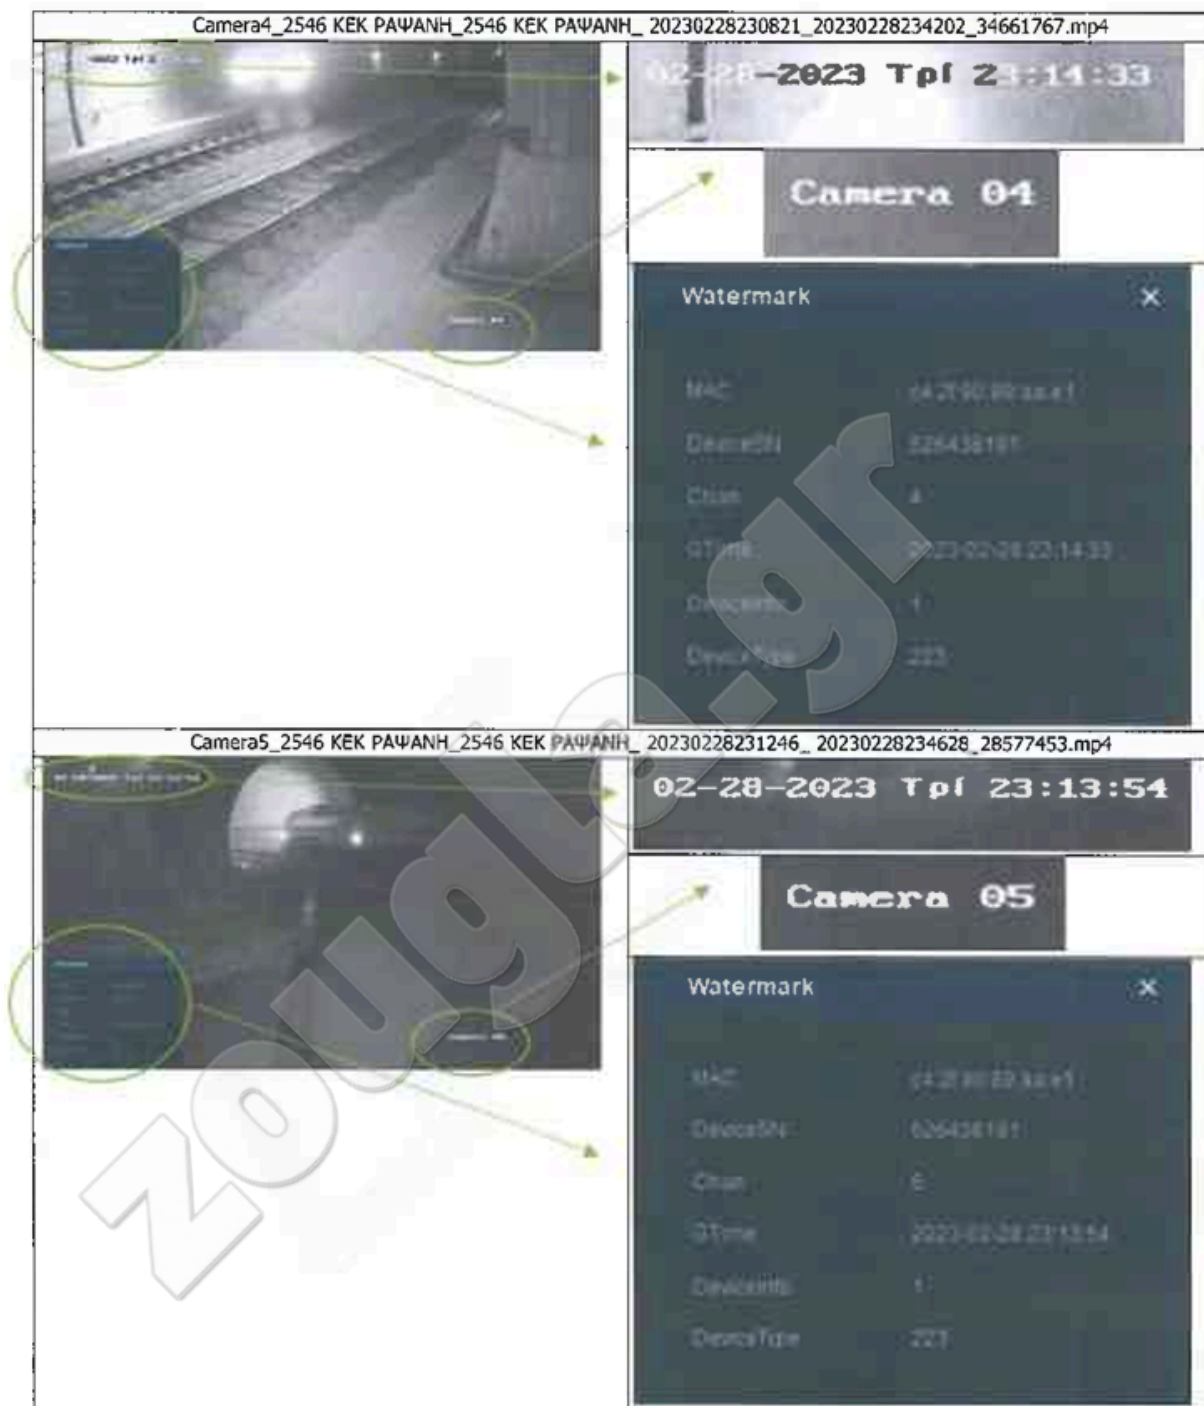
Αντιθέτως, πραγματοποιήθηκε μια διαδικαστική και απλώς οπτική αντιστοίχιση του εμφανιζόμενου υδατογραφήματος με το αφανές ψηφιακό υδατογράφημα, δημοσιεύοντας στην έρευνα, κατόπιν πλημμελούς ελέγχου των βίντεο, απεικόνιση χαμηλής ποιότητας του ψηφιακού υδατογραφήματος, όπως φαίνεται παρακάτω.

Επομένως, εξετάστηκε από την ΕΛ.ΑΣ. μόνο η ύπαρξη ψηφιακών υδατογραφημάτων στα βίντεο, και όχι τυχόν ασυνέχειες χρονοσήμανσης επί αυτών ή/και τυχούσας ασυμφωνίας με την ορατή χρονοσήμανση.

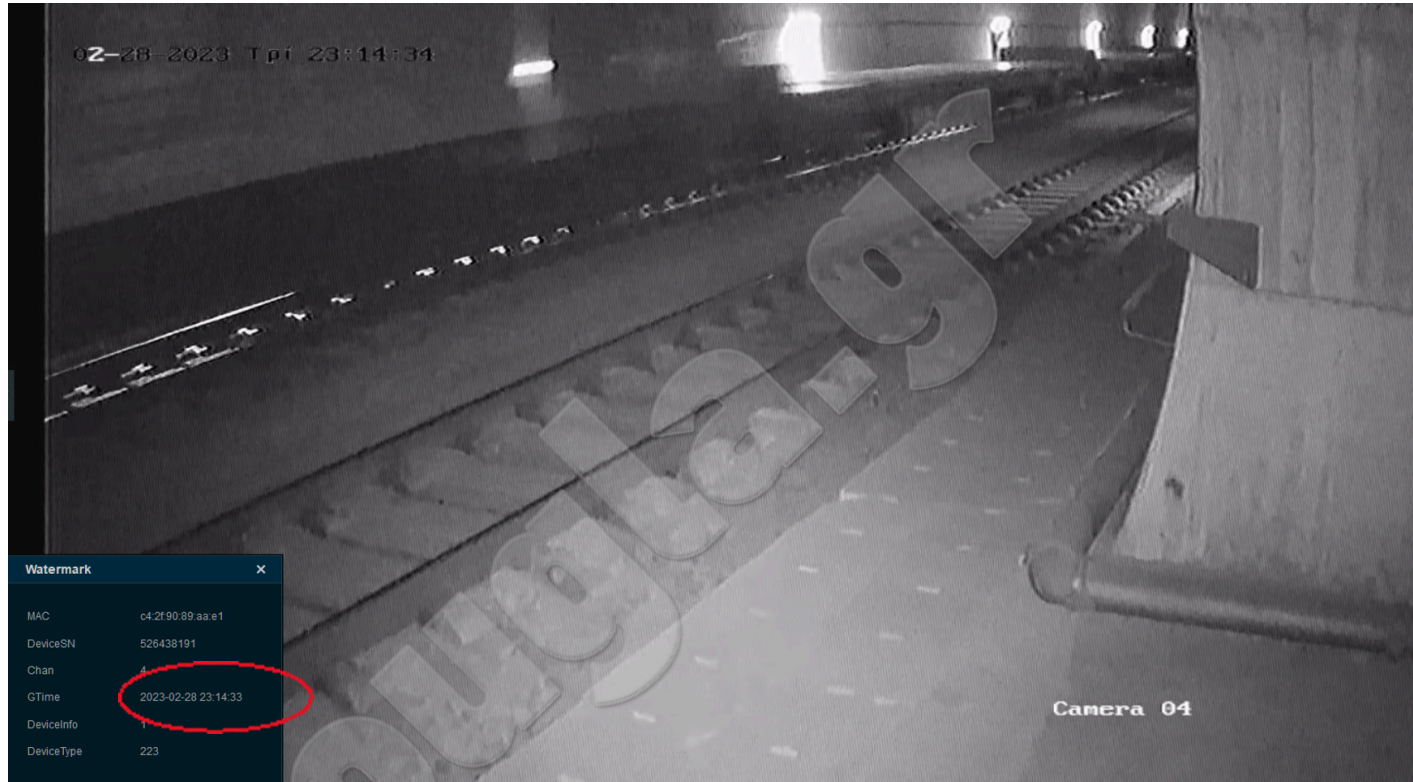
**Περιγραφή:** Στα βίντεο παρατηρείται σε πολλά σημεία με μεγάλη συχνότητα να λείπουν ολόκληρα δευτερόλεπτα. Ενδεικτικά στο βίντεο 4:

Στο καρέ **9344** το GTime είναι **23:14:33**

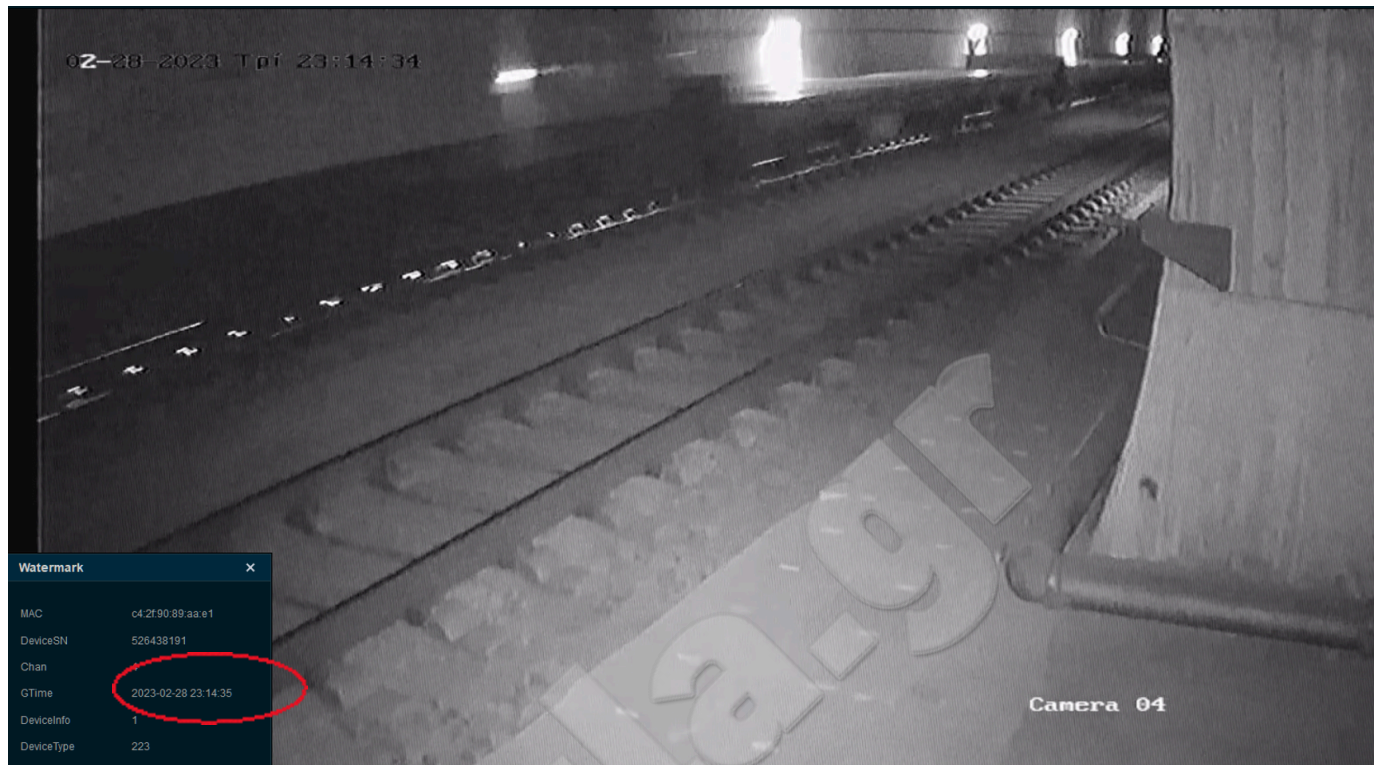
Στο καρέ **9345** το GTime είναι **23:14:35**

**2 διαδοχικά καρέ δεν μπορούν να απέχουν 2 seconds. Λείπει εντελώς το 23:14:34 second από το GTime. Τουλάχιστον 25 καρέ δηλαδή**

- Η ασυνέχεια στην ημεροχρονολογία του ψηφιακού υδατογραφήματος δηλώνει ψηφιακή επεξεργασία του βίντεο και συγκεκριμένα αποκοπή ολόκληρων καρέ από το αρχικό βίντεο και αντικατάστασή τους με άλλα τροποποιημένα καρέ.

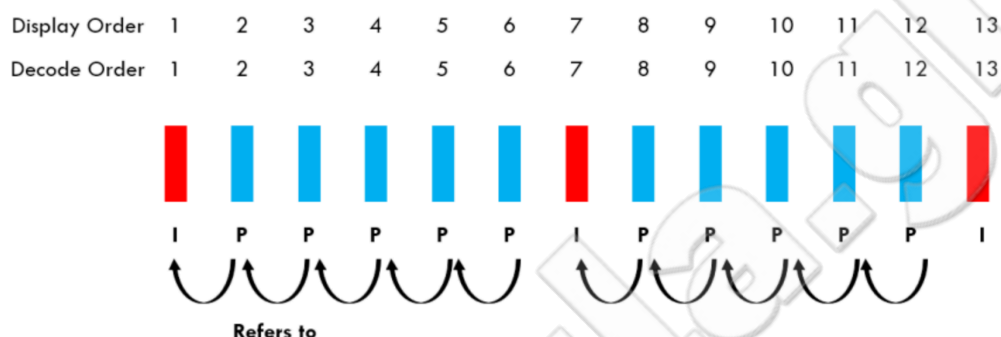
Καθώς η τεχνολογία Hikvision Digital Watermarks βασίζεται στην ένθεση του ψηφιακού υδατογραφήματος στα i-frames ενός βίντεο, διαφαίνεται ως μέθοδος ψηφιακής επεξεργασίας του βίντεο είναι η ένθεση (βίντεο merge) δύο βίντεο στο τελικό.

Η ασυνέχεια ημεροχρονολογίας στα ψηφιακά υδατογραφήματα των βίντεο δηλώνει με σαφήνεια ότι τα βίντεο έχουν τροποποιηθεί μετά την αρχική καταγραφή τους.

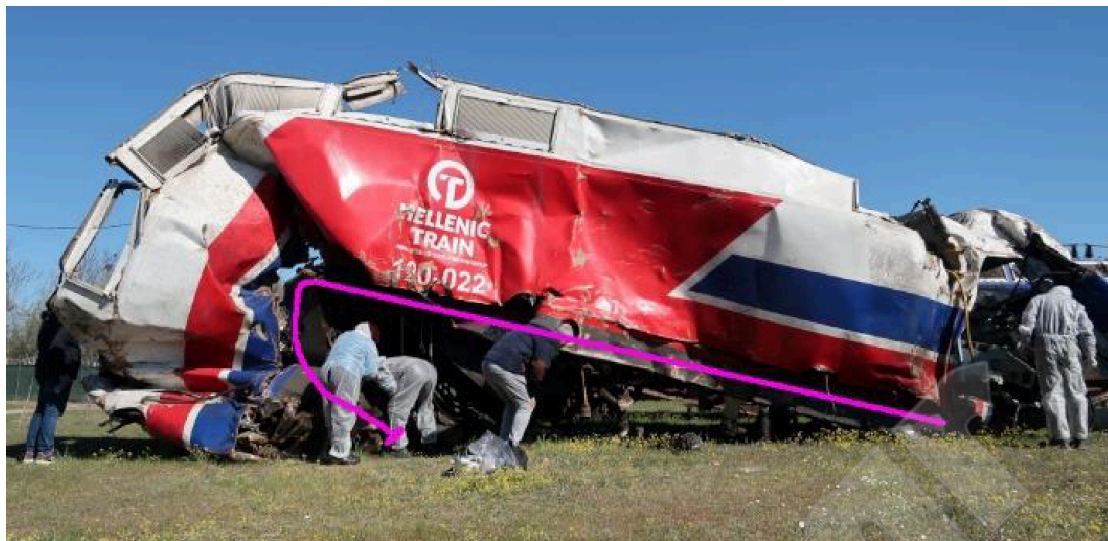
Η πρώτη μηχανή (120-022) όπως εμφανίζεται μετά το δυστύχημα:

- Η προσπάθεια απόκρυψης του αριθμού της μηχανής εγείρει ερωτήματα, τα οποία ενισχύονται, όπως αναφέρεται και στο εύρημά μας με τίτλο «Γιατί 'κρύβονται' οι μηχανές της εμπορικής:»

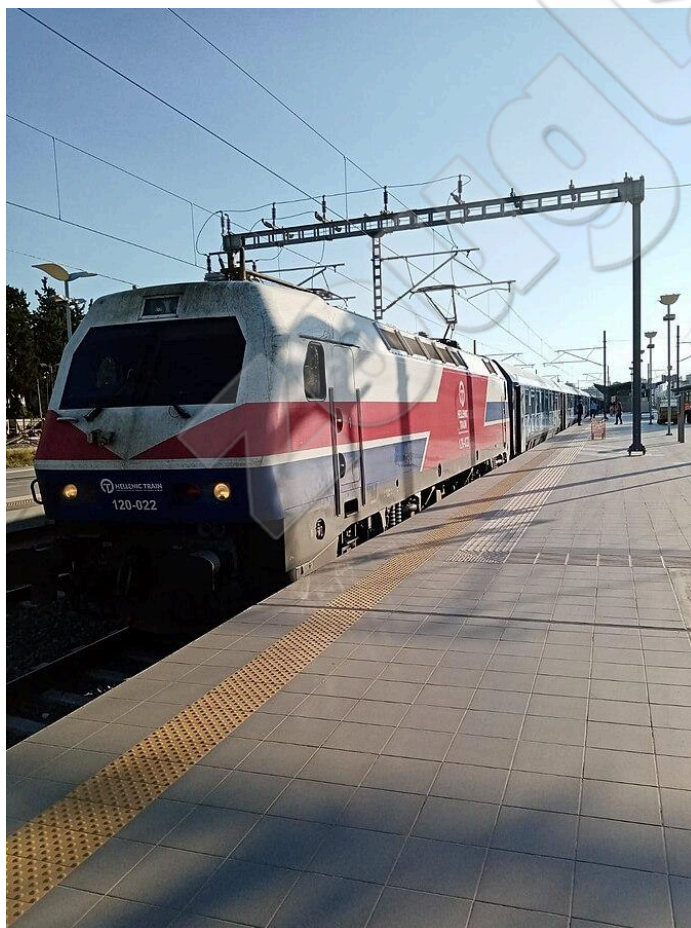
Η πρώτη μηχανή (120-022) όπως ήταν πριν το δυστύχημα:

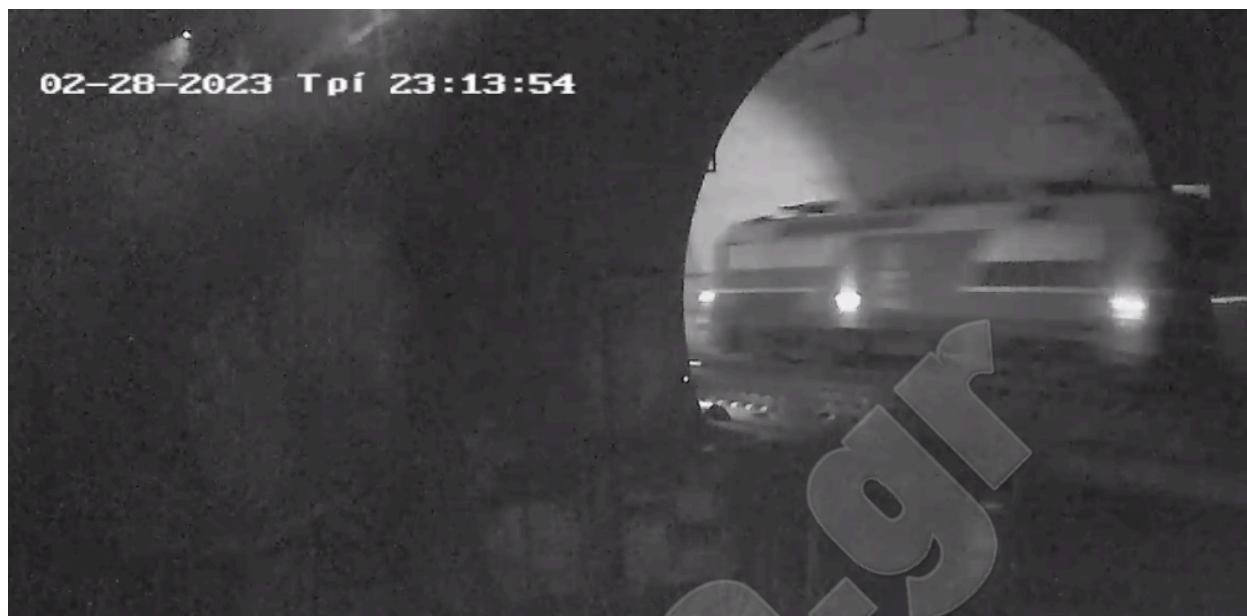
Πως θα έπρεπε να φαίνεται η τριχρωμία στην 1<sup>η</sup> μηχανή (120-022), με εμφανή διάκριση των μπλε και κόκκινου σε σχέση με το λευκό χρώμα:

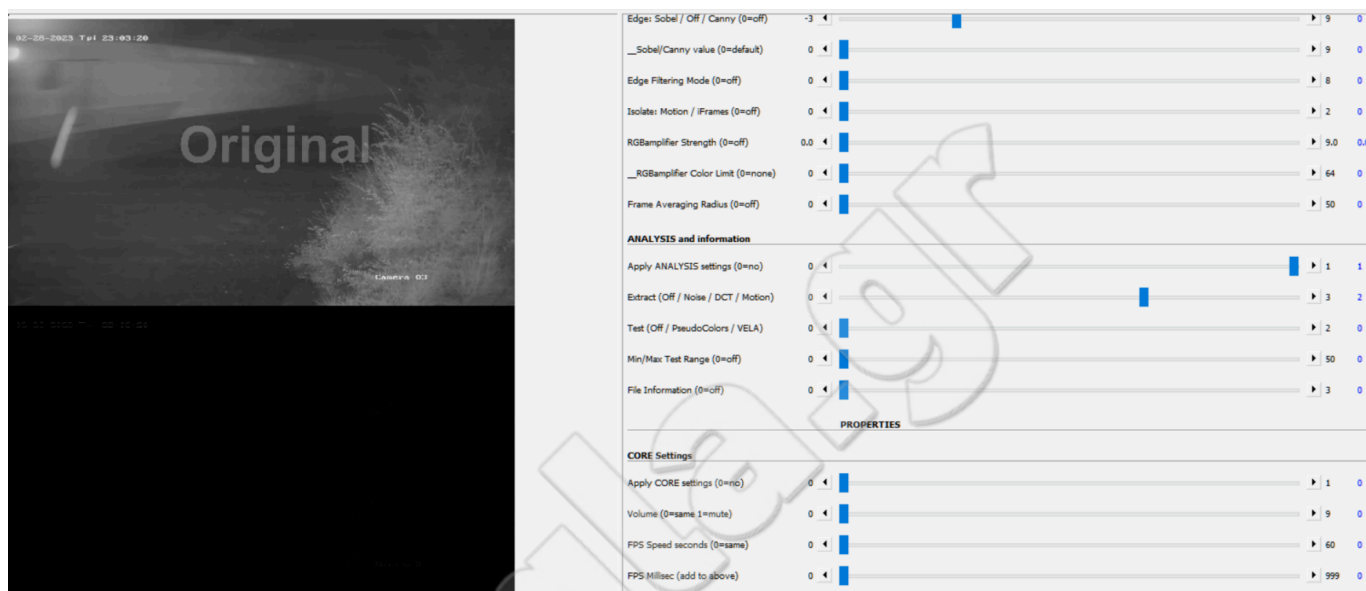
**Περιγραφή:** Σε συνέχεια των προηγούμενων οπτικών ευρημάτων, έγινε ψηφιακή ανάλυση του βίντεο από την κάμερα 3, με τη χρήση του προγράμματος VideoCleaner. Εφαρμόστηκαν δύο ψηφιακοί μετασχηματισμοί, αρχικά Discrete Cosine Transform (DCT)

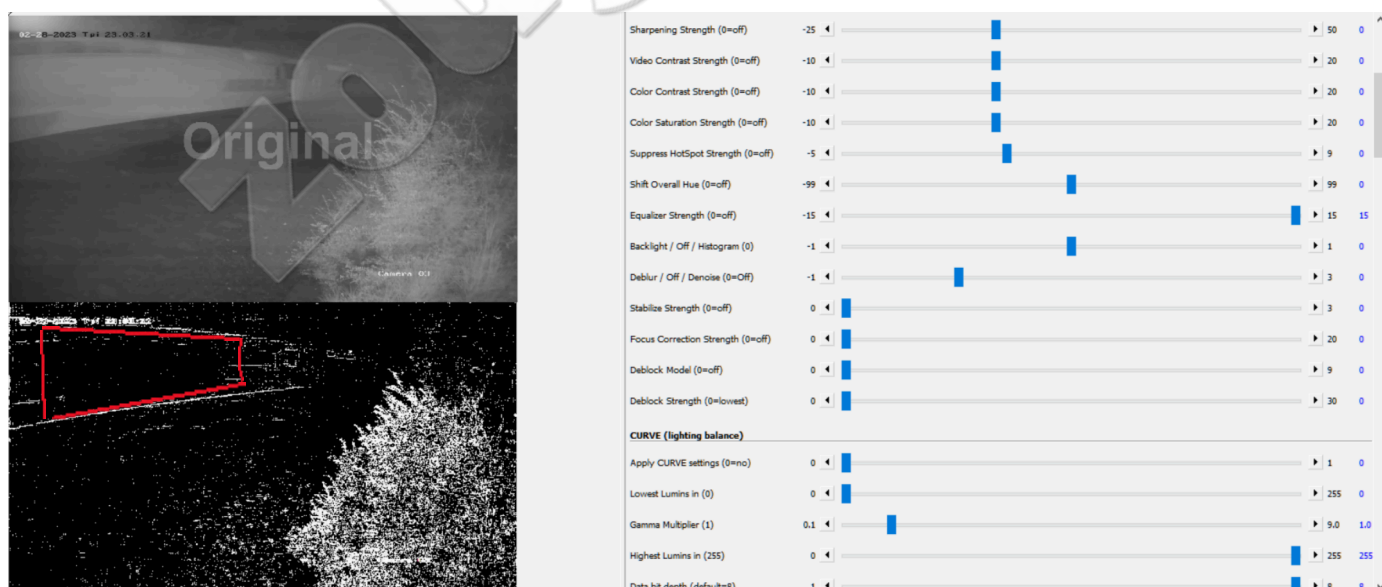
και ακολούθως νέος μετασχηματισμός για μεγιστοποίηση του Equalizer Strength.

Το αποτέλεσμα είναι ζώνες χωρίς θόρυβο (κόκκινο πλαίσιο), και ένδειξη επεξεργασίας εγγραφής (editing)

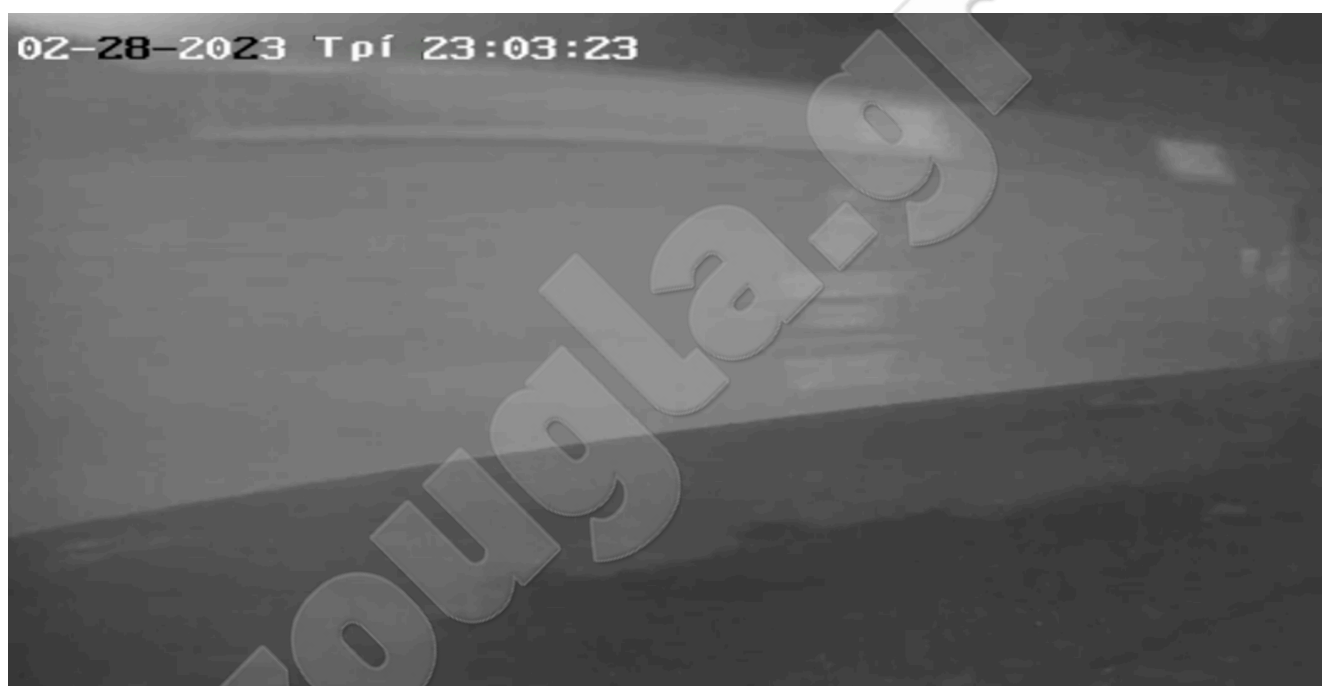
Η δεύτερη μηχανή (**120-012**) όπως εμφανίζεται από την κάμερα 3:

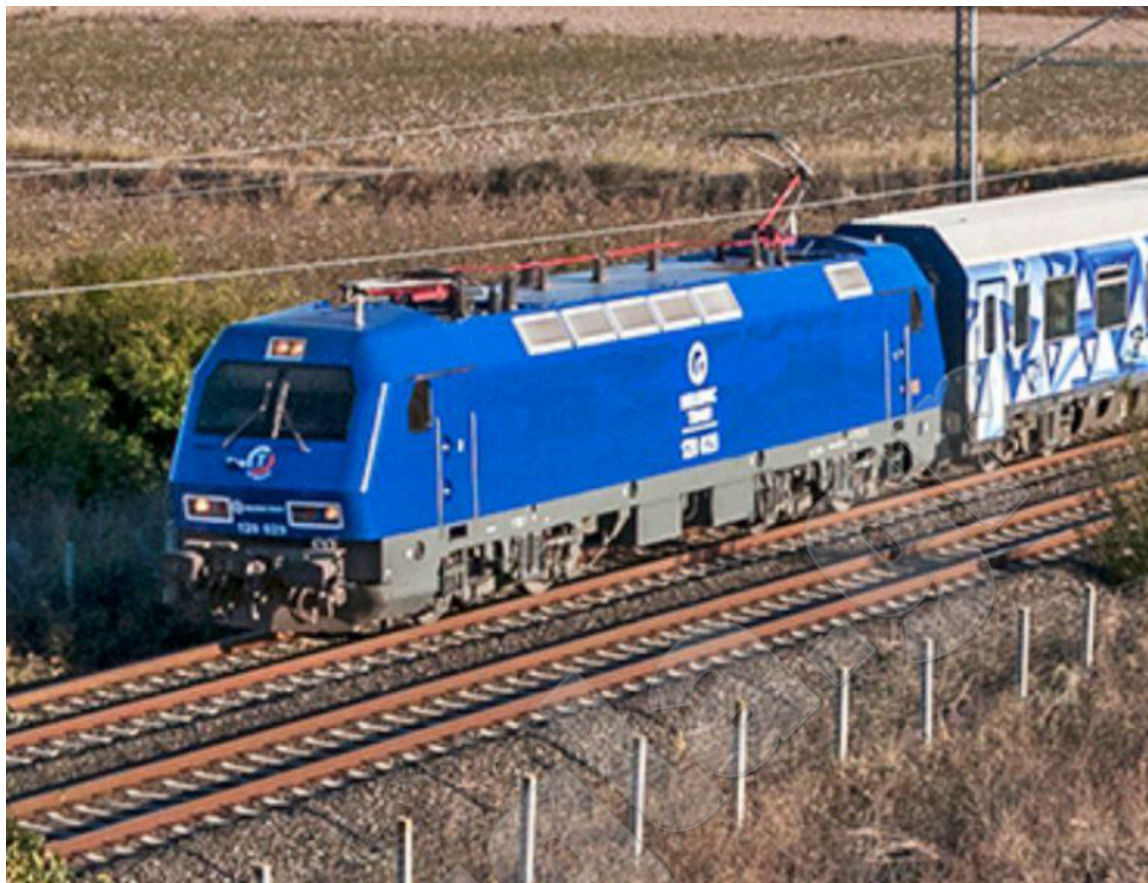
Η δεύτερη μηχανή (120-012) όπως ήταν πριν το δυστύχημα:

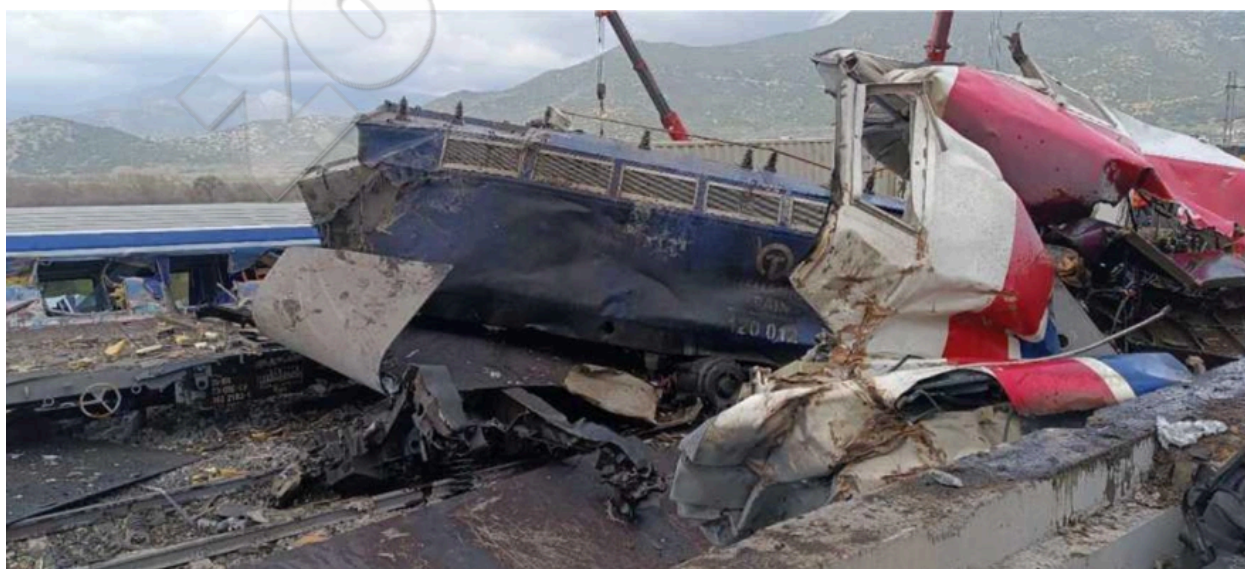
Η δεύτερη μηχανή (120-012) όπως εμφανίζεται μετά το δυστύχημα:

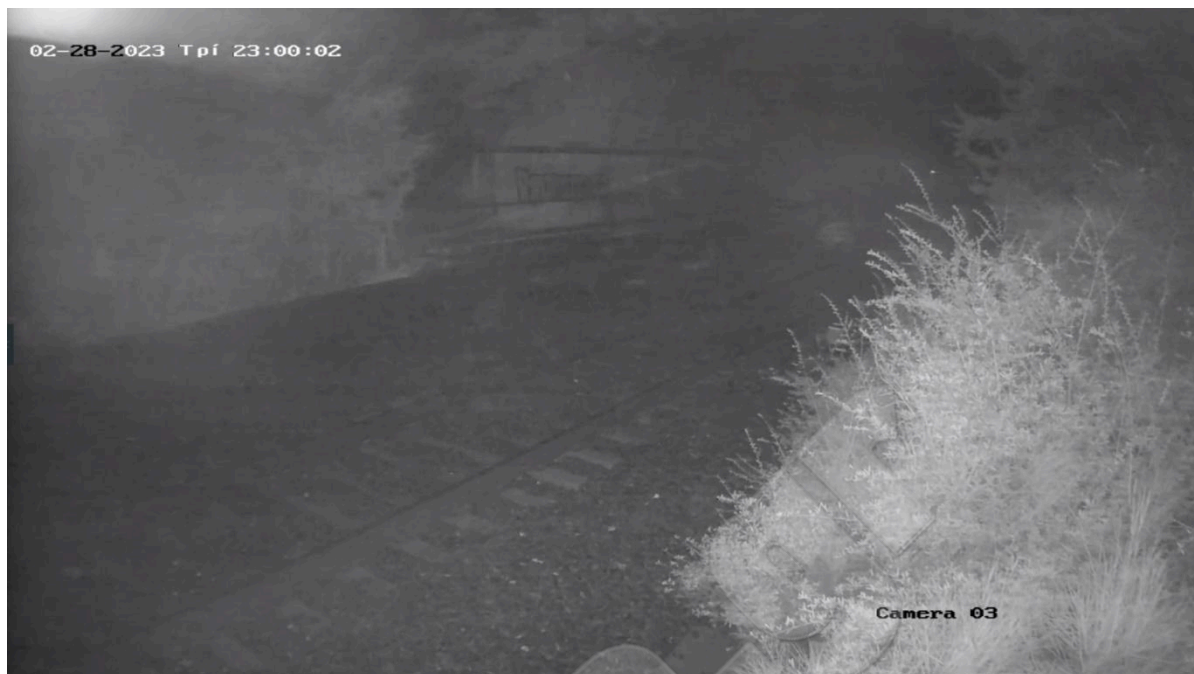
Αρχικό κάδρο **χωρίς** ψηφιακό θόρυβο:
