# ΠΑΡΑΡΤΗΜΑ 5

Επικαιροποιημένης έκθεσης της 17 Μαΐου 2024

### **ΚΕΦΑΛΑΙΟ 2:** ΤΕΧΝΙΚΗ ΕΚΘΕΣΗ ΣΧΕΤΙΚΑ ΜΕ ΤΙΣ ΕΚΘΕΣΕΙΣ ΠΡΑΓΜΑΤΟΓΝΩΜΟΣΥΝΗΣ ΤΗΣ Δ.Ε.Ε. ΓΙΑ ΤΑ ΒΙΝΤΕΟ INTERSTAR

# **ΚΕΦΑΛΑΙΟ 1: ΤΕΧΝΙΚΗ ΕΚΘΕΣΗ ΣΧΕΤΙΚΑ ΜΕ ΤΑ ΒΙΝΤΕΟ INTERSTAR**

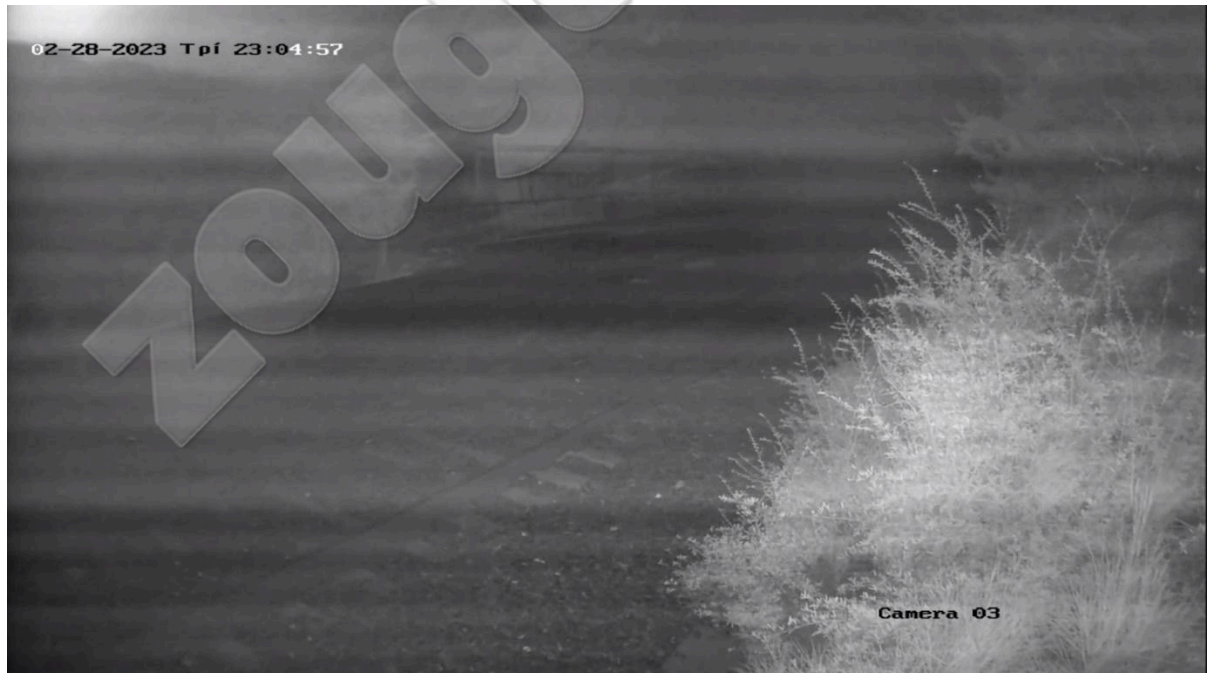
Κάδρο με εμφανή ψηφιακό θόρυβο, που έχει προστεθεί στο βίντεο, και δεν δικαιολογείται:

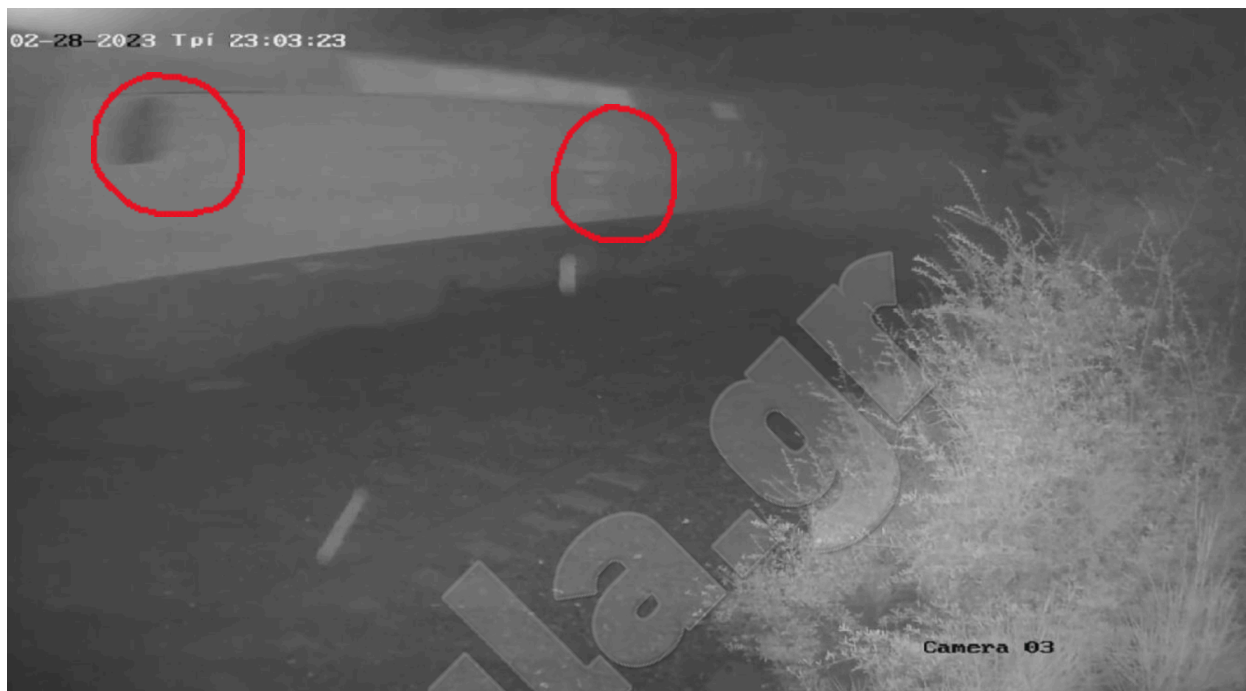
Κάδρο παρουσία της 2<sup>ης</sup> μηχανής εν μέσω του ψηφιακού θορύβου, όπου είναι αδύνατη η ανάγνωση του σειριακού της αριθμού, ενώ ακόμα και το παράθυρο της μηχανής έχει υποστεί προφανείς οπτικές αλλοιώσεις στη γεωμετρία του:

- Ο λόγος της αδυναμίας εντοπισμού του αριθμού της δεύτερης μηχανής οφείλεται στον τεχνητό ψηφιακό θόρυβο που φαίνεται να έχει προστεθεί με ψηφιακή επεξεργασία στα βίντεο.
- Η προσπάθεια απόκρυψης του αριθμού της μηχανής εγείρει ερωτήματα, τα οποία ενισχύονται, όπως αναφέρεται και στο εύρημά μας με τίτλο «Γιατί 'κρύβονται' οι μηχανές της εμπορικής;»

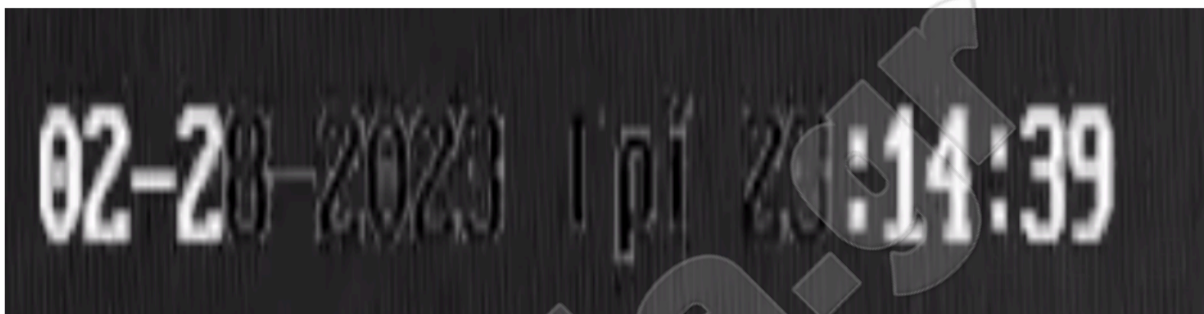
#### Περίπτωση Α:

- Σε μαύρο φόντο είναι όλη η ημερομηνία και στο μέσο τα γράμματα αντί να είναι και αυτά λευκά είναι μαύρα.
- Τα μαύρα έχουν και λευκό περίγραμμα !
- Λείπει η οριζόντια γραμμή του T από το Τρί ;

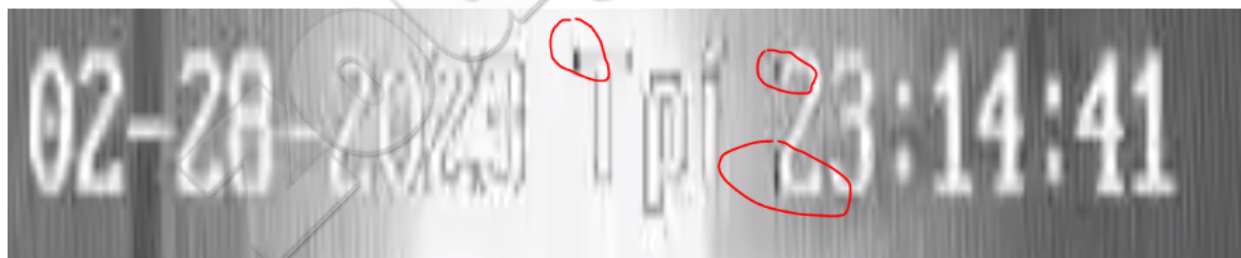
#### Περίπτωση Β:

- Σε λευκό «υπόβαθρο» (background) τα γράμματα γιατί είναι άσπρα;
- Γιατί υπάρχουν μαύρες κηλίδες που έχουν ξεμείνει?

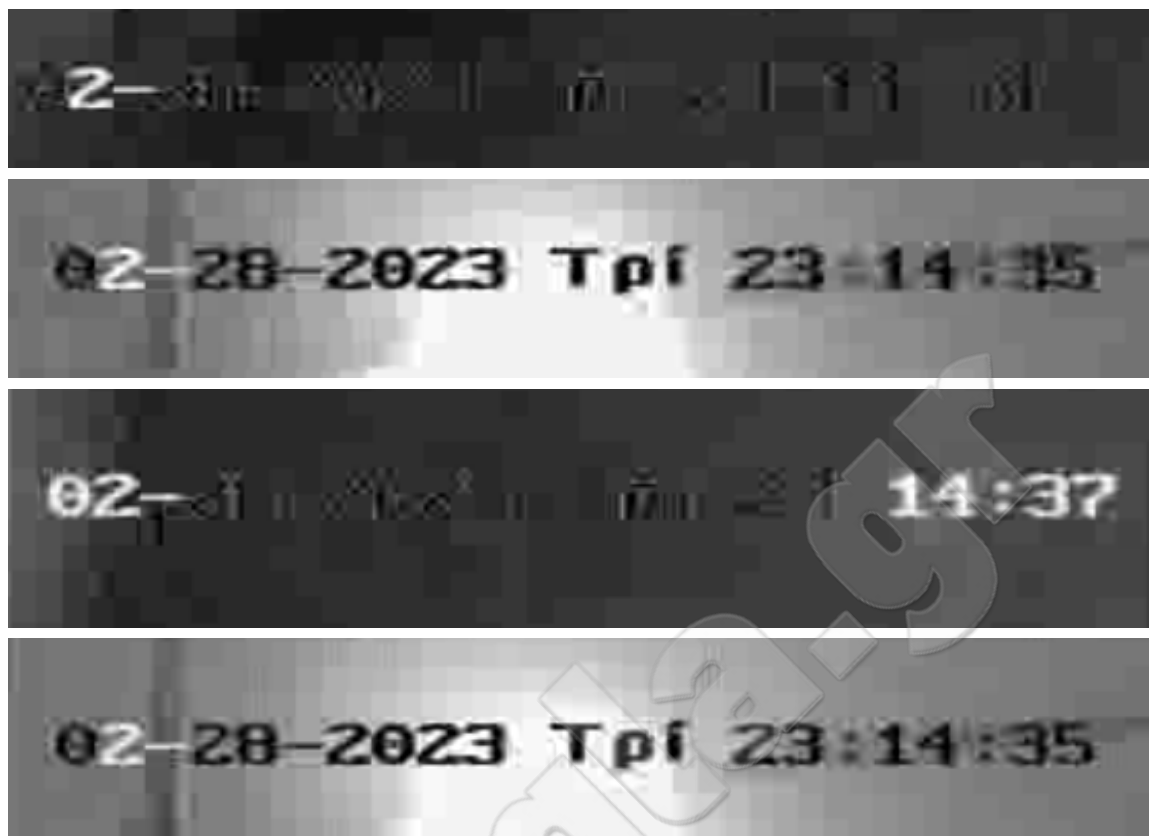
Περίπτωση Γ:

- Το '2-' παραμένει λευκό και χωρίς αλλαγή ανεξάρτητα από την μεταβολή του background.

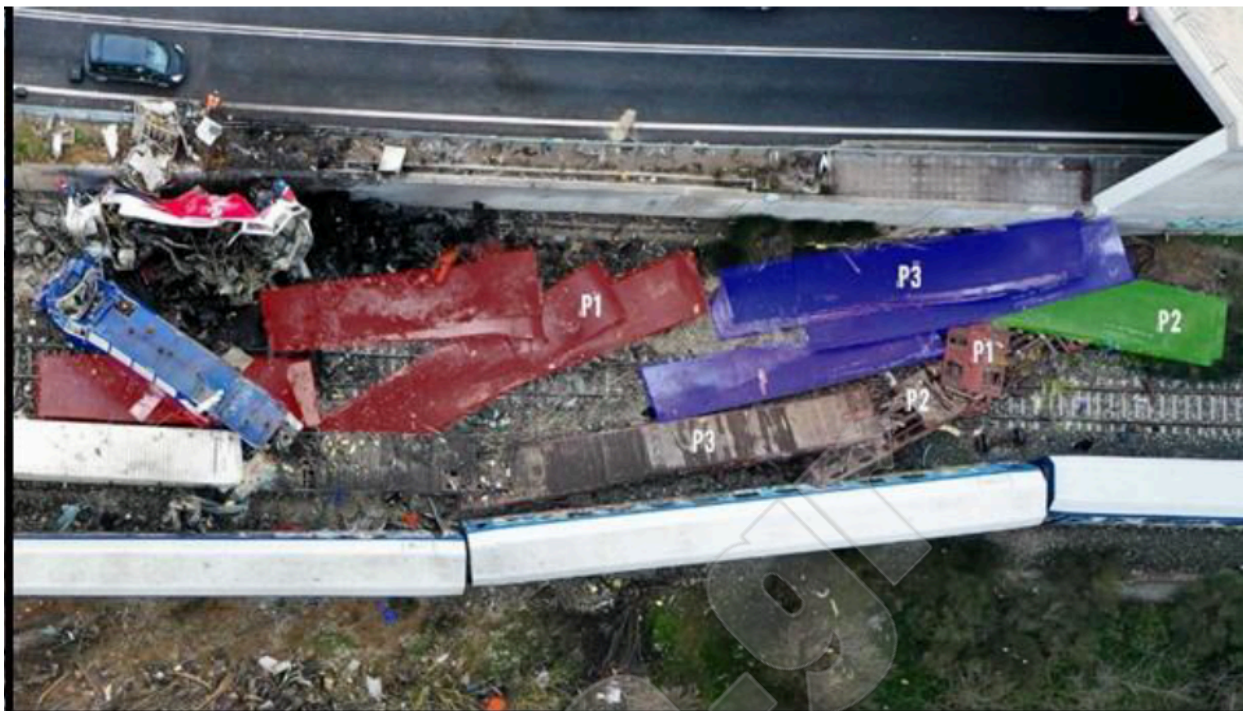
Παραθέτουμε από την έκθεση του ΕΟΔΑΣΑΑΜ, τη φωτογραφία στην οποία αποτυπώνονται με διαφορετικό χρώμα οι λαμαρίνες ανά φορτάμαξα (P1, P2, P3 ) σε σχέση με την τελική τους θέση στην οποία κατέληξαν, **και σε συνδυασμό με την πιο λεπτομερή βιντεοσκόπηση από την κάμερα 4, επιβεβαιώνονται τα στοιχεία 1, 2 σε αντιπαραβολή με την φωτογραφία από την έκθεση του ΕΟΔΑΣΑΑΜ.**

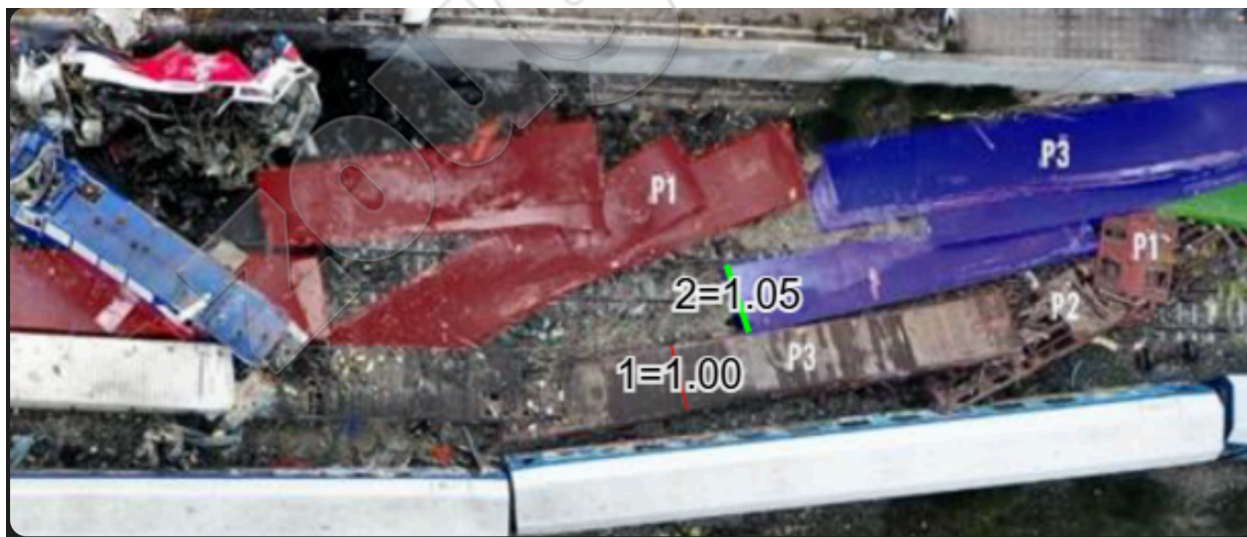
Με χρήση ειδικού λογισμικού γίνεται λεπτομερής μέτρηση του πλάτους της φορτάμαξας και κάποιας λαμαρίνας. :

Από την ψηφιακή αυτή μέτρηση υπολογίζεται το πλάτος της λαμαρίνας κατά **5% μεγαλύτερο** του πλάτους της φορτάμαξας.

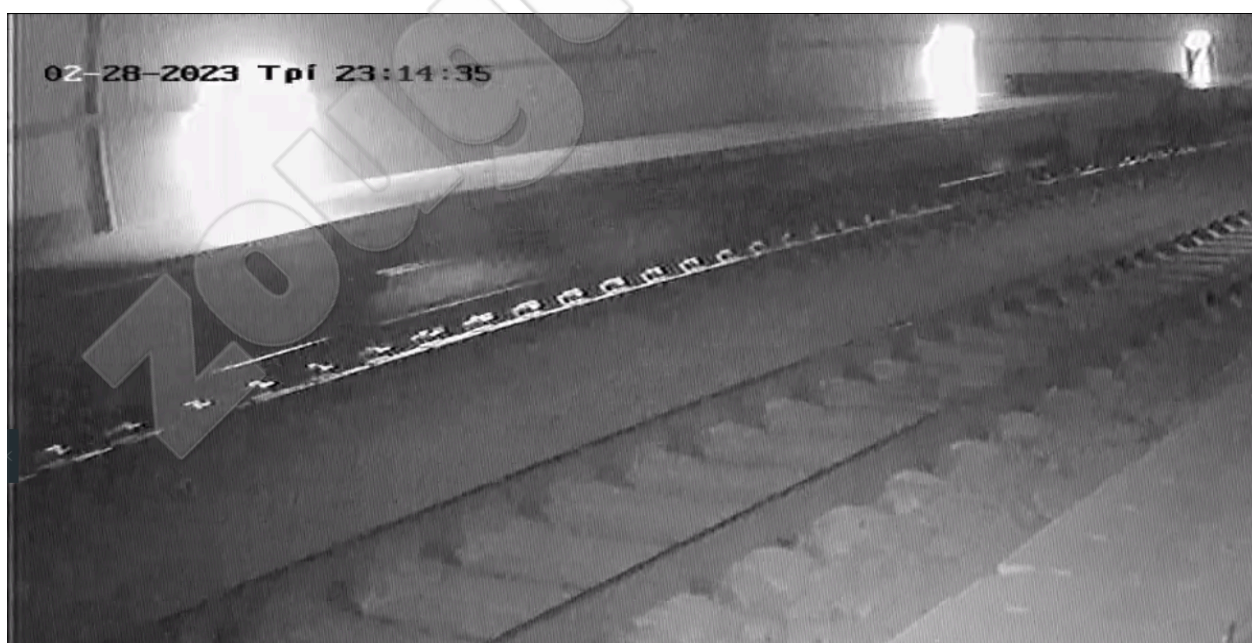
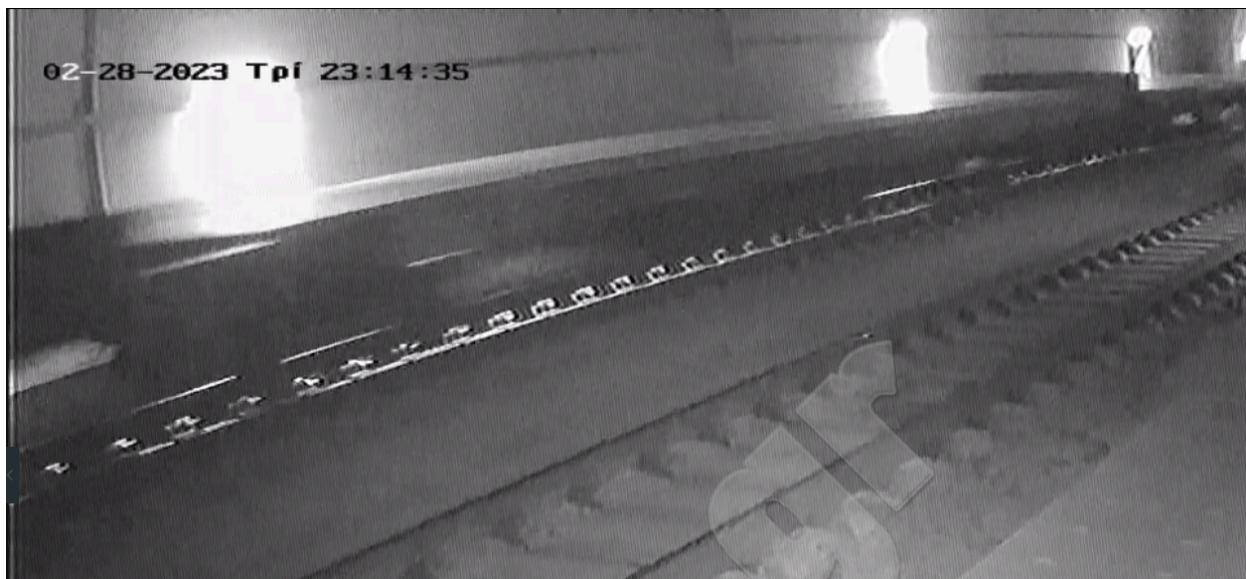
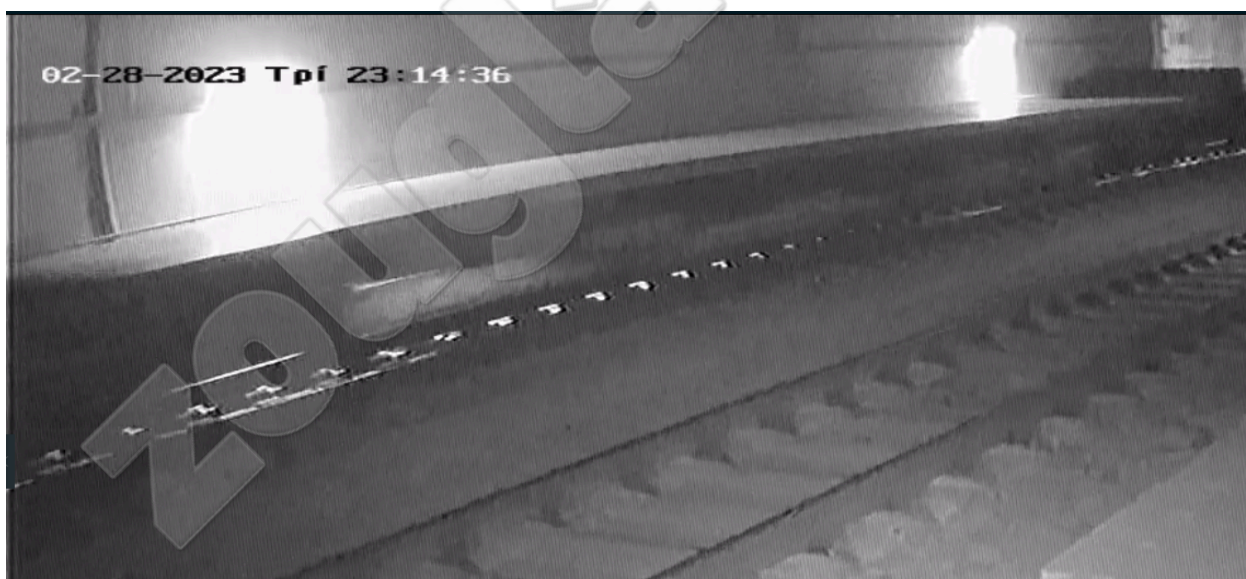
Στις επόμενες σελίδες παρουσιάζονται εικόνες από τις τρεις φορτάμαξες, όπως καταγράφονται από την κάμερα 4, η οποία προσφέρει την πιο κοντινή απεικόνισή τους

- Μετά από οπτική ανάλυση των ανωτέρω εικόνων είναι προφανές ότι:
  1. δεν φαίνεται να υπάρχουν ή να είναι τοποθετημένα τα συρματοσχοίνα πρόσδεσης, όπως δηλώνεται στην **Έκθεση έρευνας για το βιντεοσκοπημένο υλικό της διέλευσης της εμπορικής αμαξοστοιχίας 63503 από τις σήραγγες Πλαταμώνα και Ραψάνης**
  2. το πλάτος λαμαρινών δεν φαίνεται να είναι μεγαλύτερο από αυτό των φορταμαξών όπως δηλώνεται στην ίδια ανωτέρω έκθεση

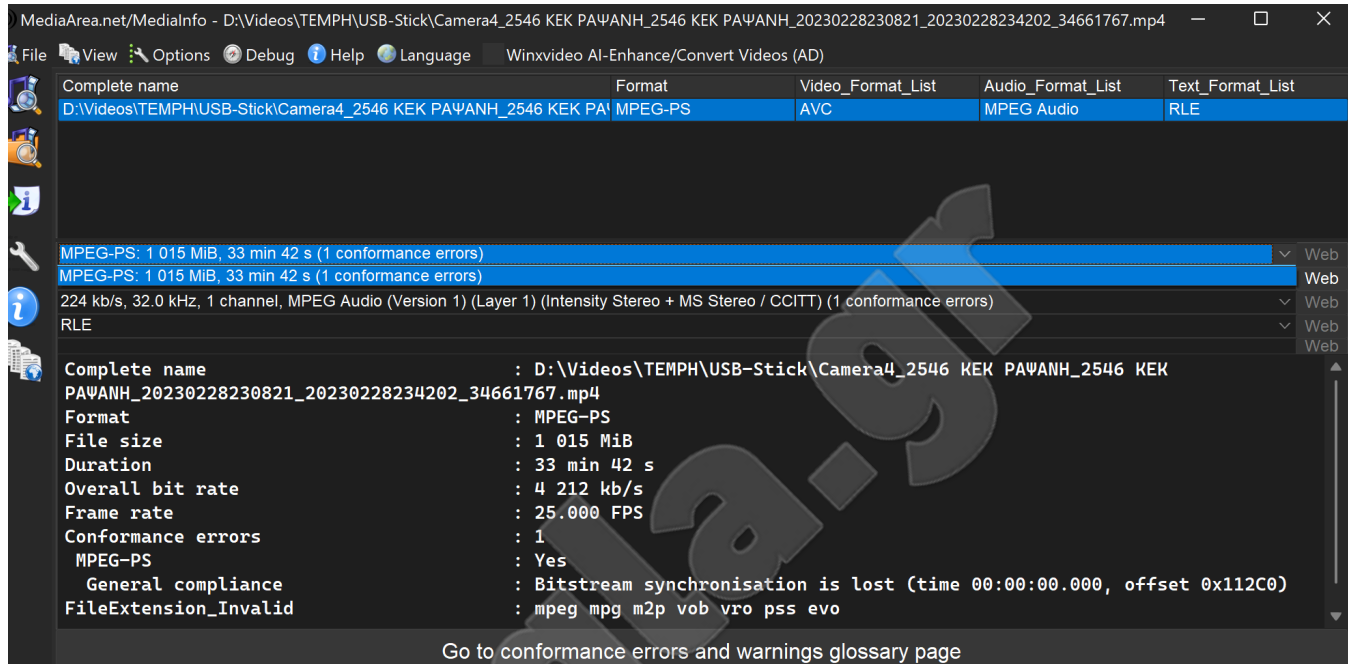
- Κατά την εξέταση των τεχνικών χαρακτηριστικών βίντεο με το λογισμικό **MediaInfo**:

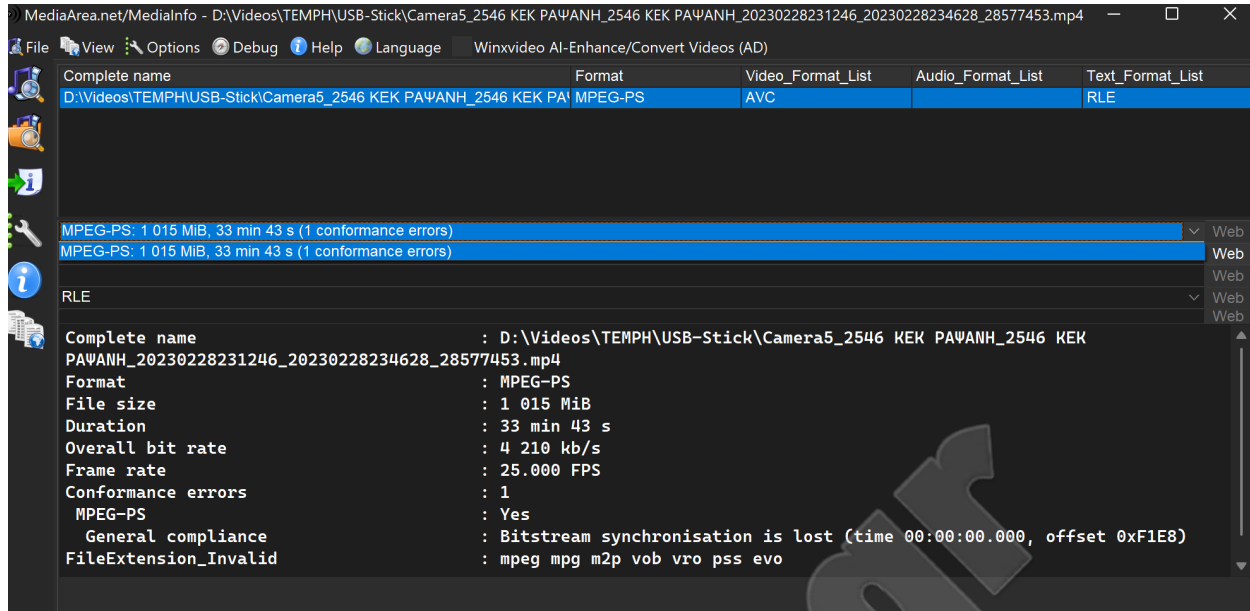
- **Βίντεο 4:** Conformance Errors – MPEG4 Compliance "Bitstream synchronisation is lost (time 00:00:00.000, offset 0x112C0)"

- ο **Βίντεο 5:** Conformance Errors – MPEG4 Compliance "Bitstream synchronisation is lost (time 00:00:00.000, offset 0xF1E8)  
Αυτό το σφάλμα υποδηλώνει ότι το αρχείο βίντεο έχει ένα κατεστραμμένο ή μη έγκυρο τμήμα όπου ο αποκωδικοποιητής χάνει τη δυνατότητα να αναλύει σωστά τα δεδομένα βίντεο. Αυτό το εύρημα δηλώνει ακατάλληλη κοπή/συγχώνευση βίντεο ως αποτέλεσμα ατελούς ψηφιακής επεξεργασίας.

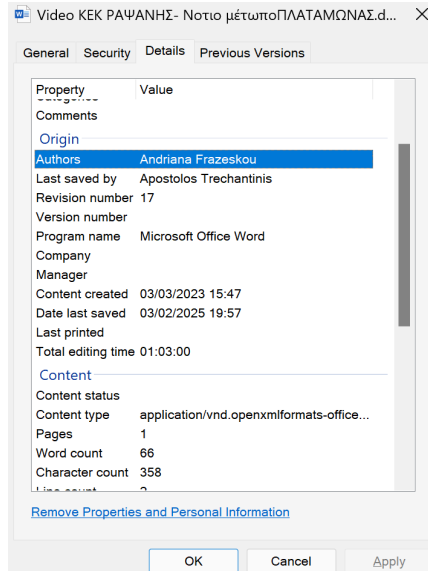
- Κατά την εξέταση των μεταδεδομένων συστήματος αρχείων εντοπίστηκαν τα εξής στοιχεία:
  - Η κ. Andriana Frazeskou είναι ο δημιουργός του αρχείου
  - Ο κ. Apostolos Trechantinis είναι ο τελευταίος που το επεξεργάστηκε
  - Το αρχείο δημιουργήθηκε αρχικά στις 2023-03-03 13:47:00
  - Η τελευταία αλλαγή στο αρχείο είναι στις 2025-02-03 17:57:00
  - Στο διάστημα αυτό το αρχείο έχει υποστεί 17 αναθεωρήσεις (revisions).

**Τεχνική Συνέπεια:** Το αρχείο αυτό συντηρείται, επεξεργάζεται και αναθεωρείται από την εταιρεία επί 2 χρόνια. Δημιουργούνται ερωτήματα για την παλαιότητα του αρχείου, και τις ενέργειες της εταιρείας επί του αρχείου αυτού μέχρι την προσκόμισή του στο κ.Ανακριτή, όπου και η εταιρεία σε δημόσιες δηλώσεις της αναφέρεται στις χρονοσημάνσεις αυτές.
