## ΤΕΧΝΙΚΗ ΕΚΘΕΣΗ

**Θέμα:** Ανάλυση Οπτικοακουστικού και Φωτογραφικού Υλικού Σιδηροδρομικού Δυστυχήματος Ευαγγελισμού Λάρισας (28/2/2023)

**Συμβάν:** Σιδηροδρομική Σύγκρουση Ευαγγελισμός Λάρισας, 28/2/2023

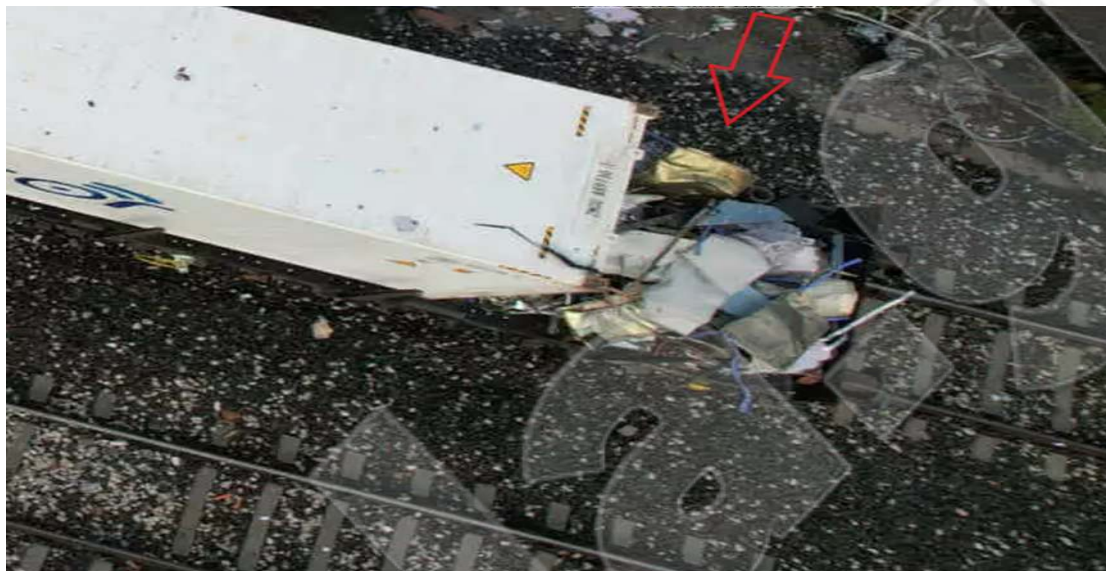
- Εντοπίζονται πιθανά τμήματα μεγάλων δοχείων και μεταλλικών πάνελ με ιδιάζουσα ραφή στις ακμές τους που δεν μοιάζει με αυτή που βρίσκουμε στα

υπολείμματα των αμαξοστοιχιών. (Στην παρακάτω Εικόνα τα τεμάχια επισημαίνονται με μπλε βέλη)

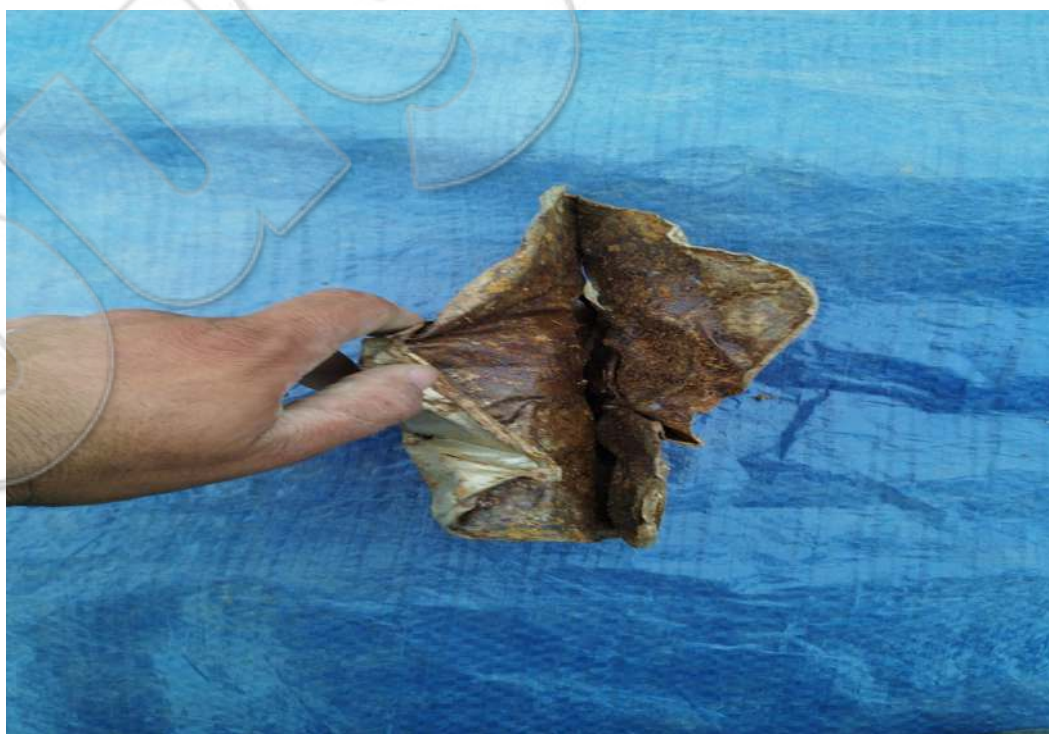
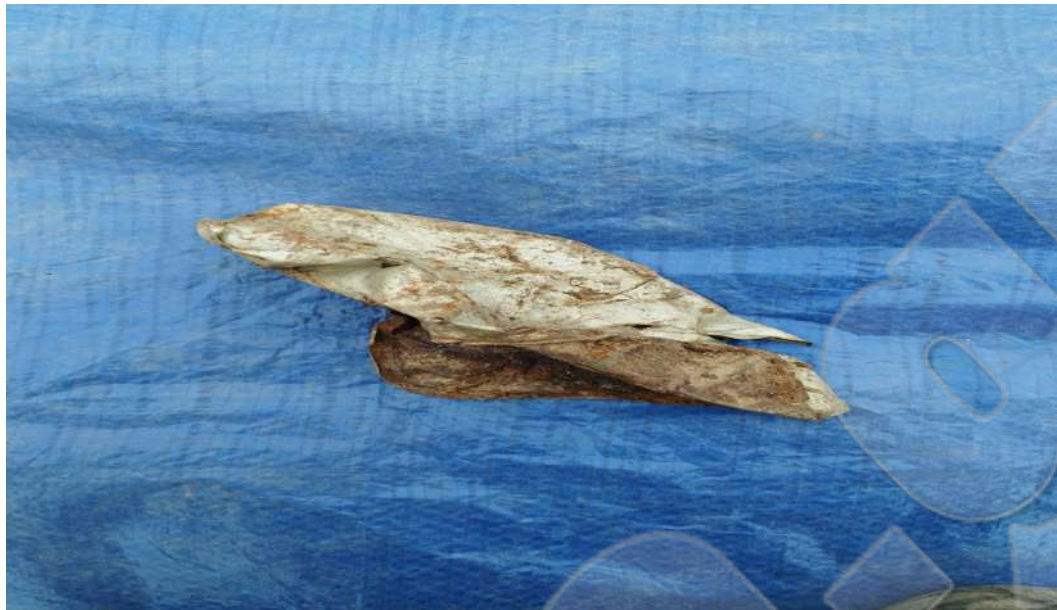
Η εικόνα του μετάλλου είναι χαρακτηριστική και δεν βρέθηκε στο Κουλούρι, αλλά πολύ όμοιο μέταλλο βρέθηκε ανάμεσα στα υπολείμματα του πρώτου βαγονιού της IC62 στη θέση Πηγάδια από την ομάδα Anubis (παρακάτω Εικόνες).

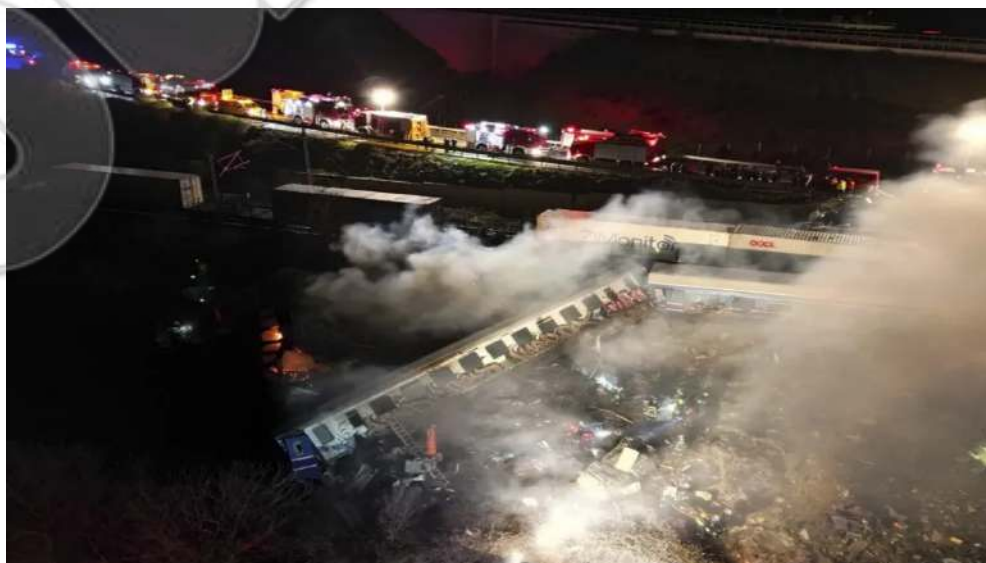
- Εικόνες και βίντεο παρουσιάζουν το κοντέινερ ZIM Monitor σε πρώτο πλάνο
- Στις πρώτες λήψεις δεν καταγράφονται αντικείμενα πίσω από το κοντέινερ, πράγμα που αποτυπώνει αρχική κατάσταση (παρακάτω Εικονα 1/3/2023)

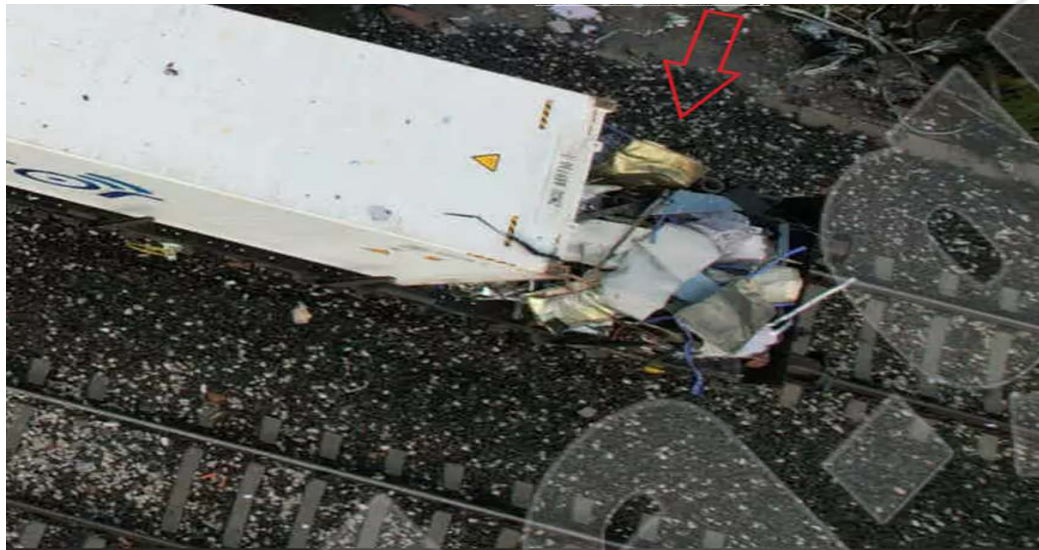
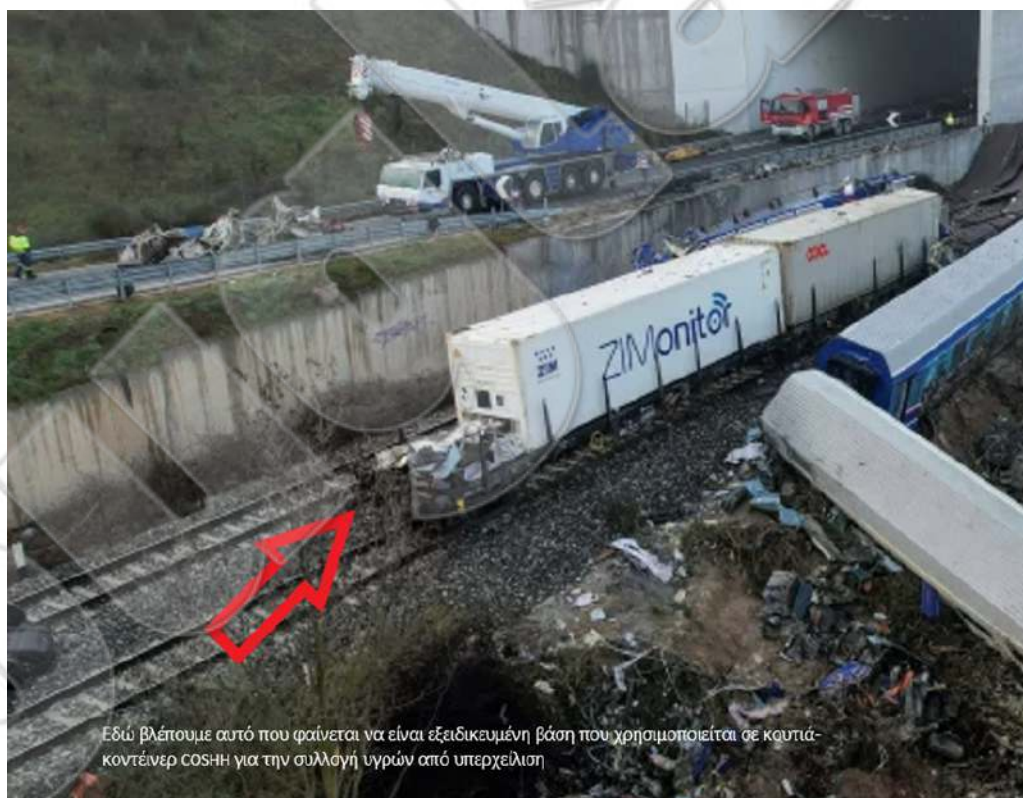
- Στη συνέχεια, διακρίνεται συγκέντρωση αντικειμένων κάποια με μπλε χρωματισμούς (πιθανώς πάνελ, τμήματα φορτίου ή δοχεία) παρακάτω Εικόνες .

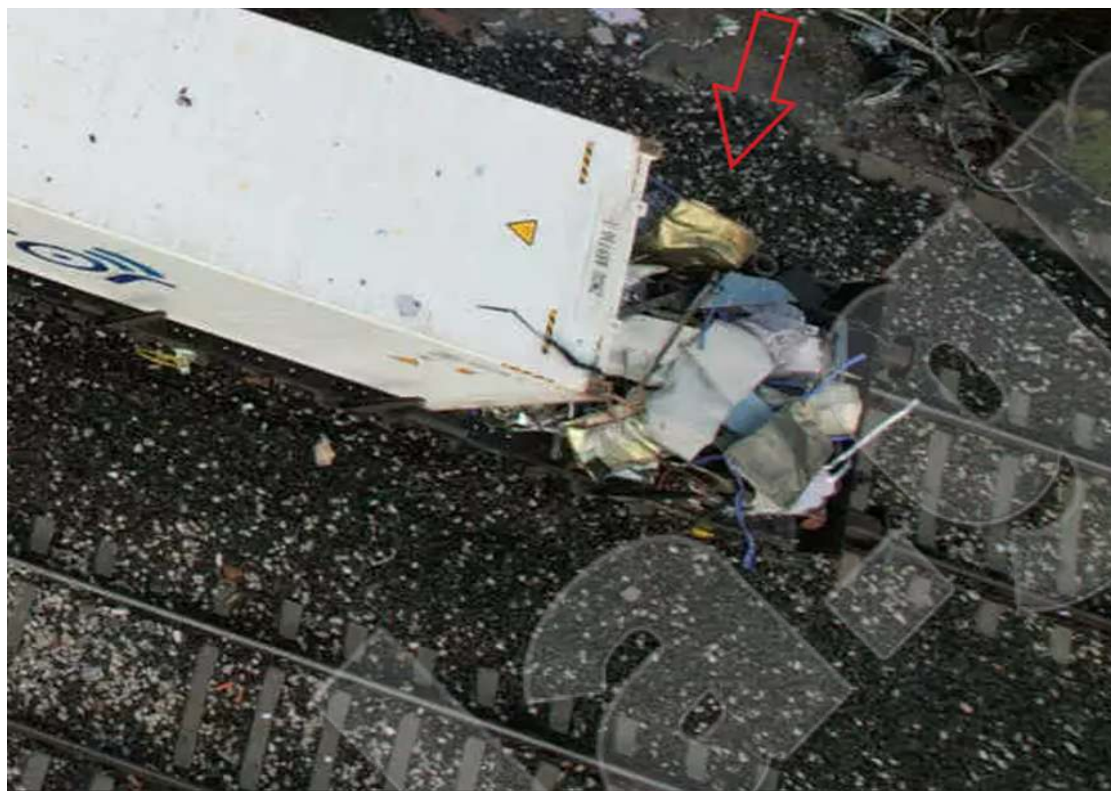
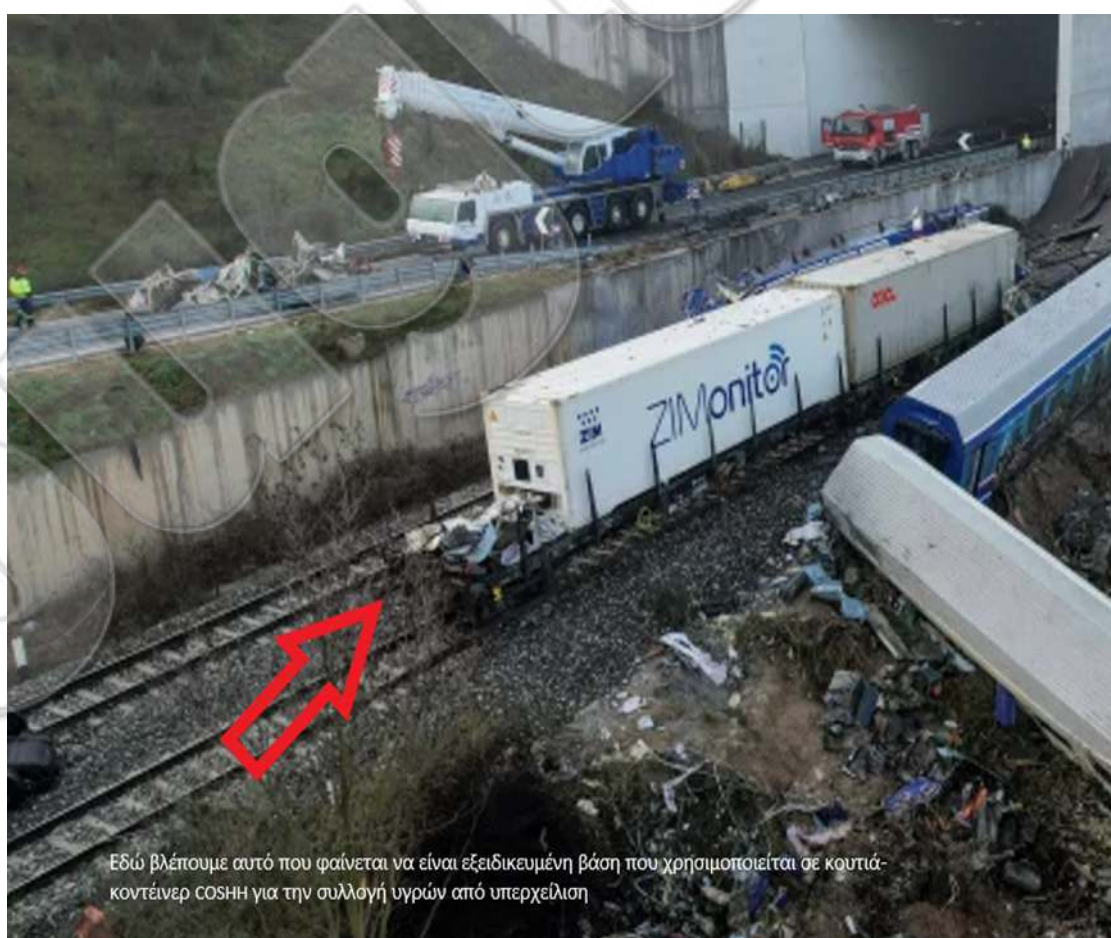
- Εμφανίζεται μεγάλο υπόλειμμα μεταλλικού δοχείου που είναι συμβατό με δοχεία τύπου cage / rack, χαρακτηρισμένο για μεταφορά επικίνδυνο φορτίων και στη συνέχεια φορτώθηκε σε άδειο τμήμα του βαγονιού πλατφόρμα που μεταφέρει το κοντέινερ ZIM Monitor.
- Το τμήμα του μεταλλικού δοχείου δεν φαίνεται να έφερε εμφανή ADR σήμανση (επικινδυνότητα), ούτε επισήμανση πειστηρίου (παρακάτω Εικόνα )

### 7.1 Περιγραφή μεταλλικού δοχείου (δοχείο τύπου rack/cage)

Εντοπίστηκε πλησίον των συντριμμίων, κατασκευασμένο από χαλύβδινη δομή με πλευρικά πλέγματα, περίπου  $1,2 \times 1,0 \times 1,0$  m, με εμφανή στοιχεία φθοράς και θερμικής καταπόνησης. Προορίζεται για μεταφορά IBC ή βαρελιών με ενδεχόμενο επικίνδυνο περιεχόμενο.

Δεν έφερε εμφανή σήμανση ADR κατά την καταγραφή και φορτώθηκε χωρίς καταγραφή περιεχομένου σε βαγόني-πλατφόρμα(κενός χώρος πίσω από κοντέινερ ZIM MONITOR) χωρίς προηγούμενη ανακριτική ή αστυνομική καταγραφή. Η χωροθέτησή του σε σημείο κοντά στο μέτωπο της πυρκαγιάς υποδηλώνει πιθανή συνάφεια με την πυρόσφαιρα.(άρθρο 242 ΠΚ: καταστροφή/αφαίρεση πειστηρίων)

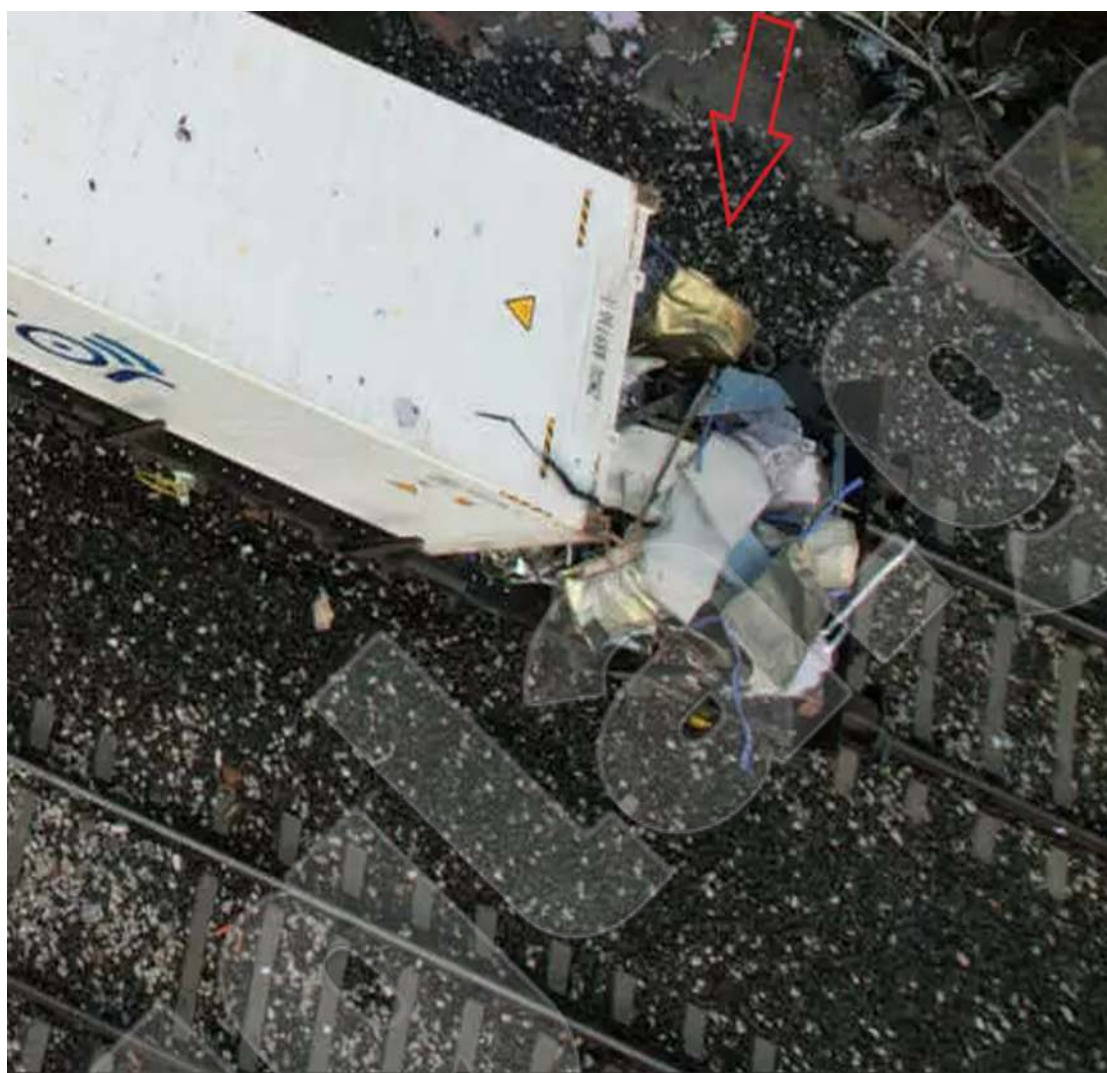
Εδώ βλέπουμε αυτό που φαίνεται να είναι εξειδικευμένη βάση που χρησιμοποιείται σε κουτιά-κοντέινερ COSHH για την συλλογή υγρών από υπερχειλιση

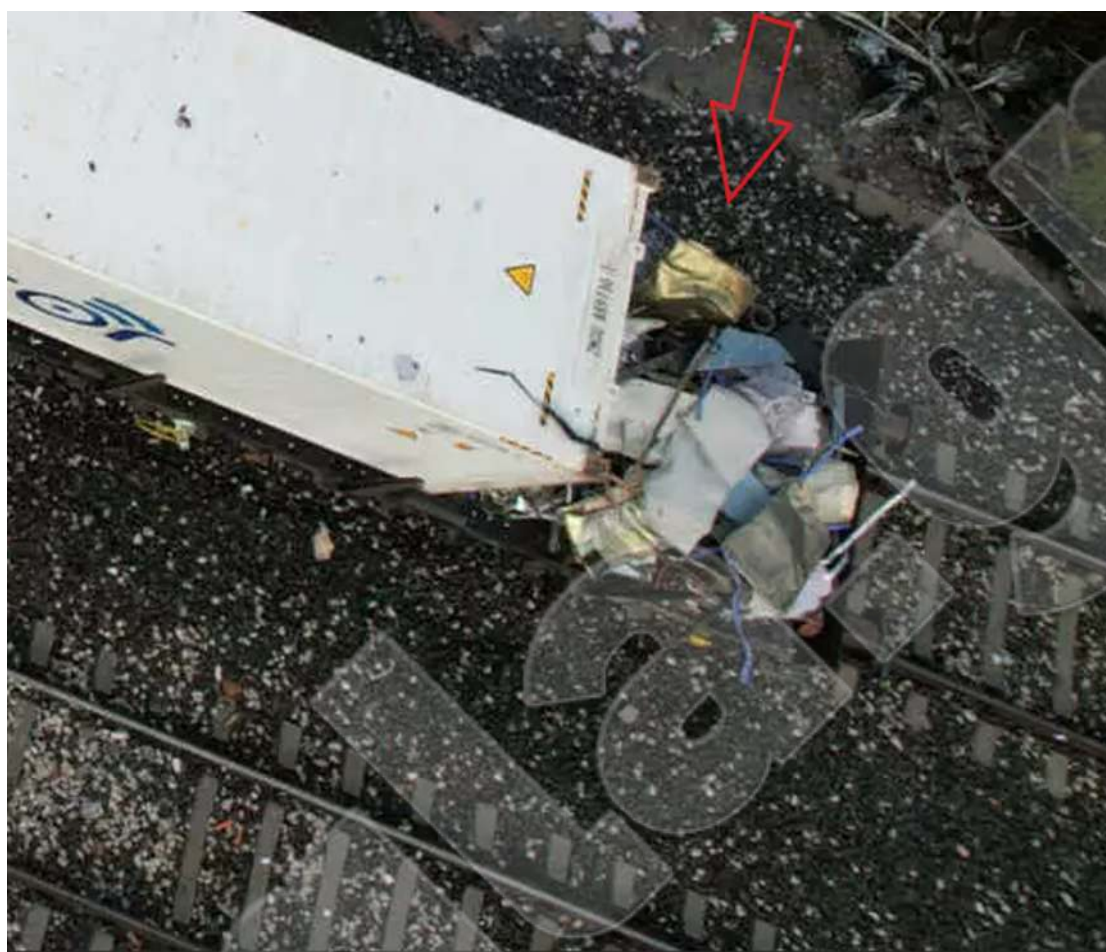
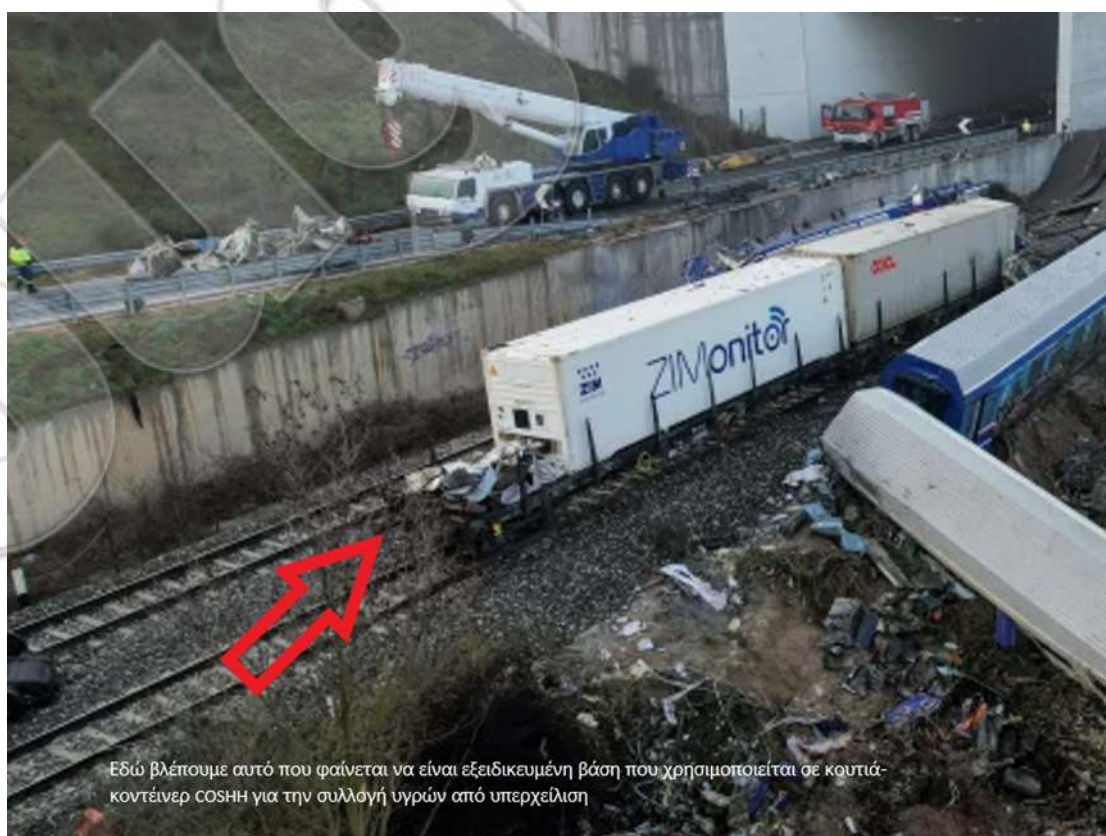
- Καταγράφεται τοποθέτηση στοιχείων (μπλε αντικειμένων και άλλων δοχείων) στο κενό χώρο της πλατφόρμας πίσω από το ZIM Monitor, με ενδείξεις μεταγενέστερης απομάκρυνσης με βοηθητική αμαξοστοιχία (παρακάτω Εικόνες )

Εδώ βλέπουμε αυτό που φαίνεται να είναι εξειδικευμένη βάση που χρησιμοποιείται σε κουτιά-κοντέινερ COSHH για την συλλογή υγρών από υπερχειλιση

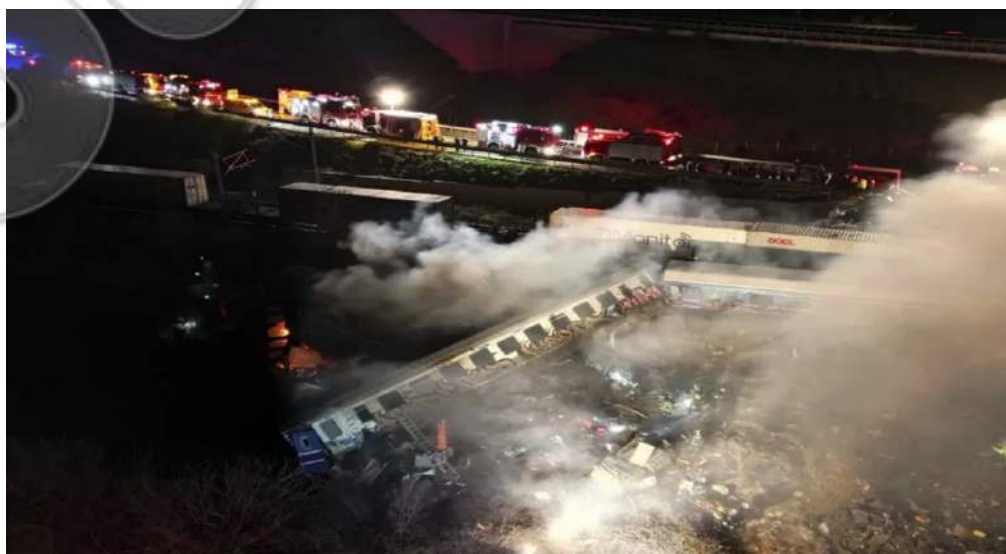
- Στην παρακάτω Εικόνα : ZIM Monitor, αρχική φάση, με απουσία αντικειμένων πίσω του. Φωτιά σε εξέλιξη, παρουσία πυροσβεστικών μέσων.

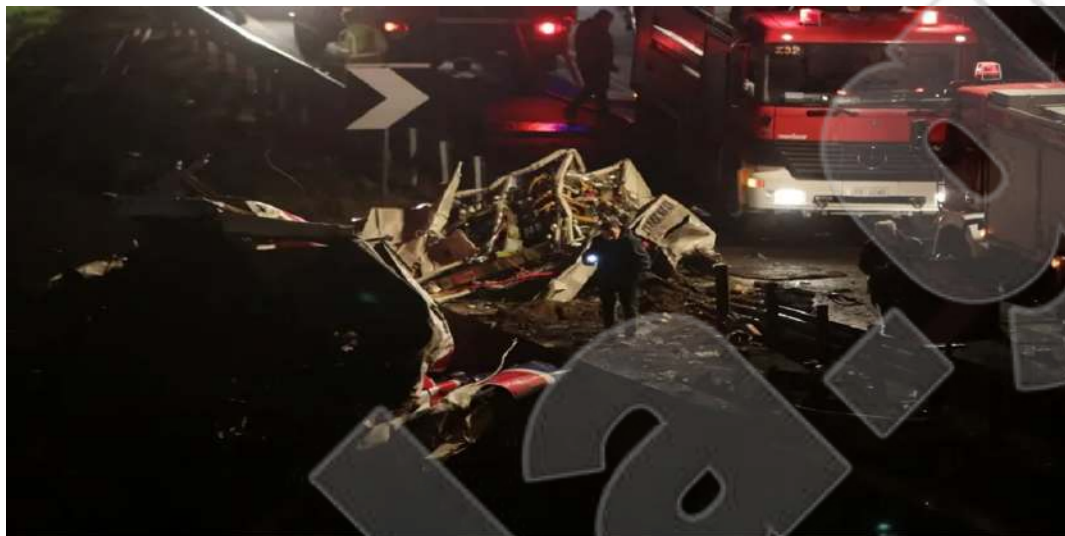
- Στις επόμενες Εικόνες : Εκτός από τα κίτρινα ή πορτοκαλί γιλέκα υψηλής ορατότητας, παρατηρείται ρουχισμός ο οποίος παραπέμπει σε στολή τύπου στρατιωτικής φόρμας αεροπορικού χαρακτήρα, σε σκούρα γκρι ή μπλε-γκρι απόχρωση, καθώς και χρήση υποδημάτων τύπου αρβύλων στρατιωτικού προτύπου.

Η παρουσία τέτοιου εξοπλισμού είναι ασυνήθιστη για προσωπικό απλής εργολαβίας ή πολιτικής προστασίας και δημιουργεί ερωτήματα ως προς την ιδιότητα των ατόμων που συμμετείχαν.

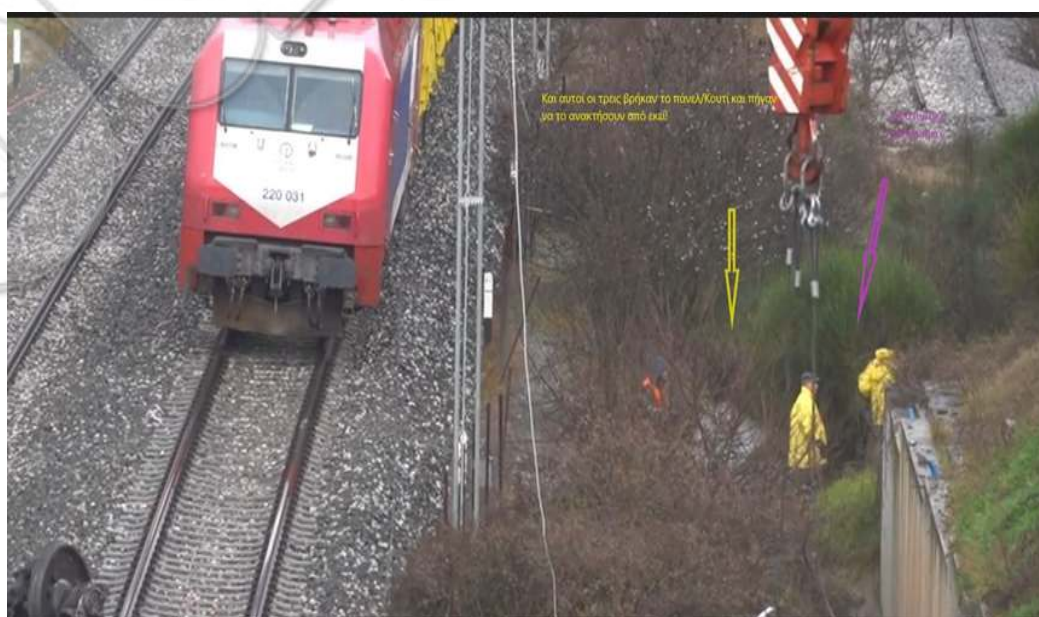
- Δεν διακρίνονται καθαρά διακριτικά μονάδας ή βαθμολογικά σήματα στις στολές, ούτε εμφανείς στρατιωτικοί βαθμοί, αλλά η συνολική εντύπωση παραπέμπει σε στολές υπηρεσιών αεροπορικής τεχνικής υποστήριξης ή παρεμφερείς.
- Στο επόμενο στιγμιότυπο φαίνεται τμήμα μεταλλικού δοχείου χρώματος ασημί και ο γερανός για την μεταφορά του.

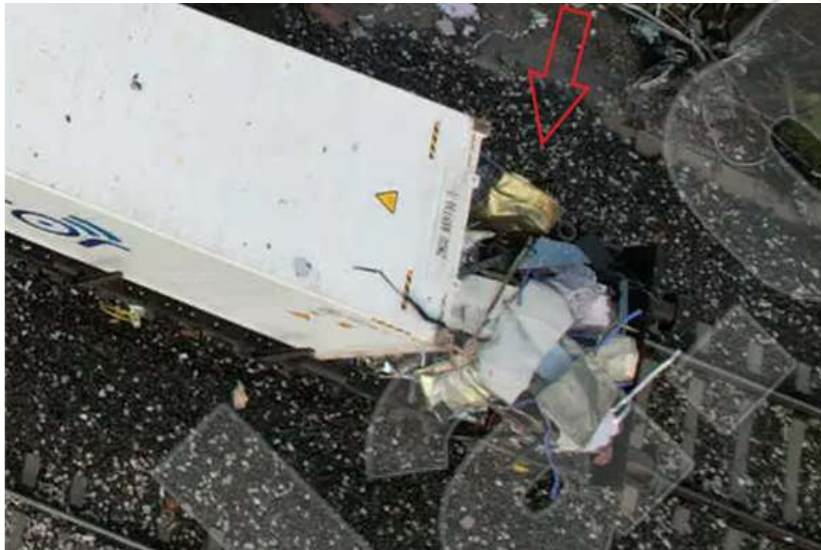
- Επίσης διακρίνονται (βλ. παρακάτω εικόνα) τμήματα δοχείων μαζί με άλλα συντρίμια πίσω από το ZIM Monitor πάνω στην πλατφόρμα 5 και φορτώθηκαν σε σιδηροδρομική πλατφόρμα ίσως με γερανό, χωρίς να καταγραφούν ή να επισημανθούν ως πειστήρια ή να βρίσκονται στο γενικό χώρο συλλογής των συντρυμιών που μεταφέρθηκαν στο Κουλούρι.

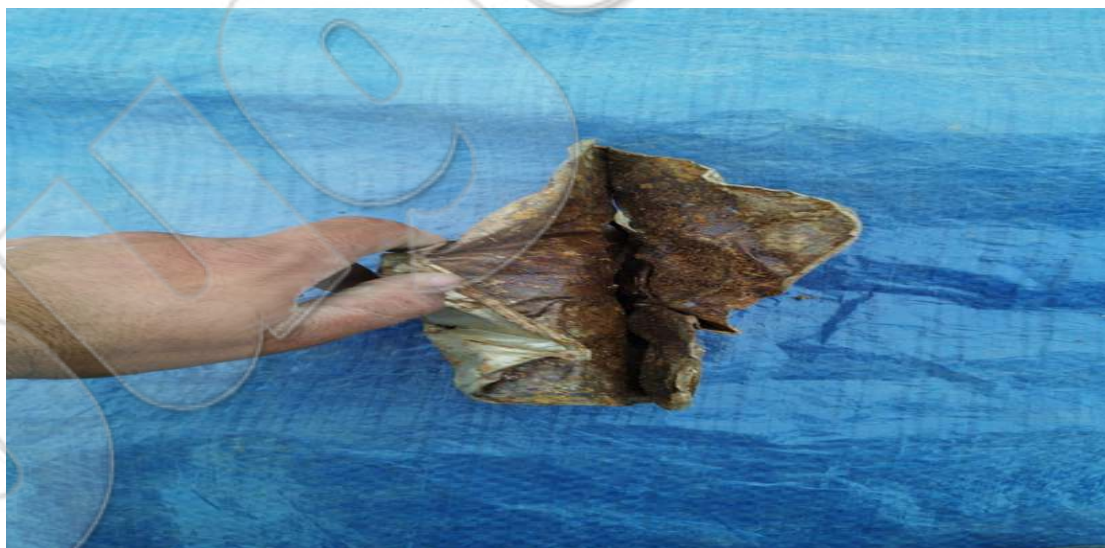
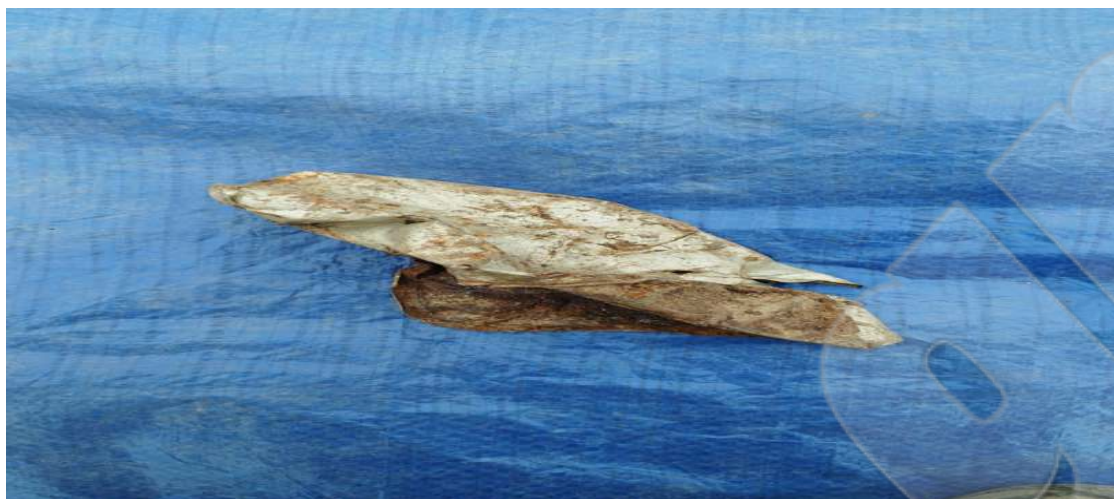
- Είναι δε παρόμοια με μεταλλικά υπολείμματα δοχείων που κάηκαν και βρέθηκαν στα Πηγάδια (Εικ. ).

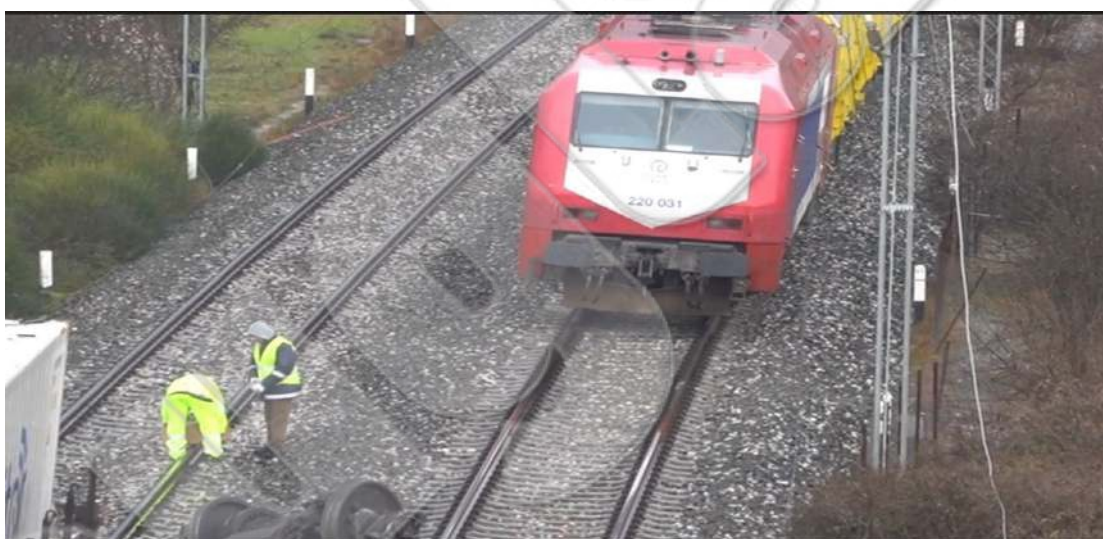
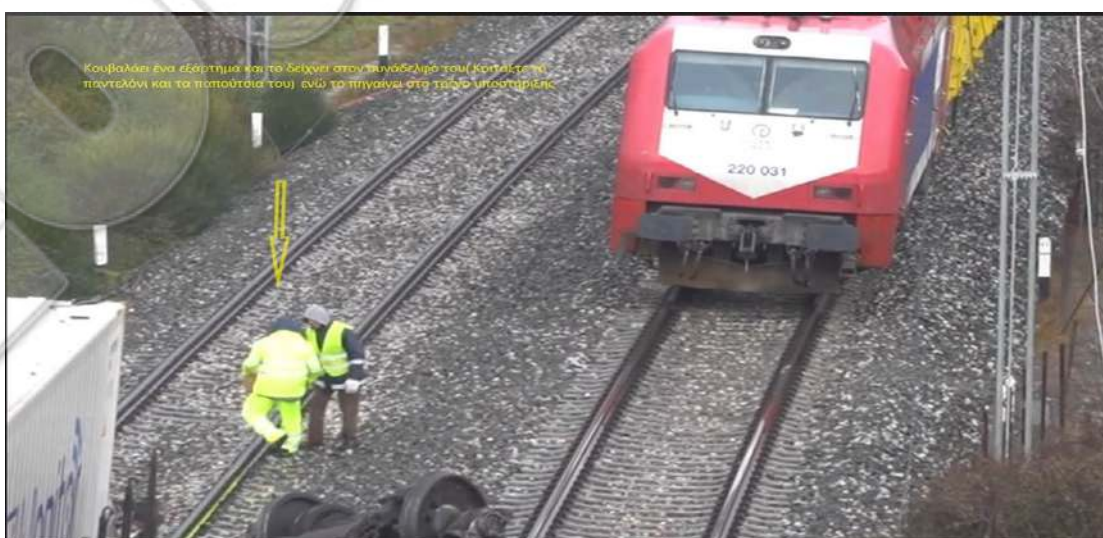
- Εικόνες με Άτομα με κουκούλα πλήρους κάλυψης προσώπου κουκούλες, μέρος των οποίων φορούν επίσης φόρμες σκούρου τύπου με ενισχυμένα γόνατα, στρατιωτικού ή παραστρατιωτικού προτύπου, και αρβύλες στρατιωτικού τύπου.

Σε δύο περιπτώσεις φέρουν φορητό ασύρματο VHF με μικρό megafono ώμου. Δεν διακρίνεται χρήση smartphone κατά τη διάρκεια, αλλά πιθανολογείται ότι μέρος του προσωπικού φέρει επιπλέον επικοινωνιακό εξοπλισμό.

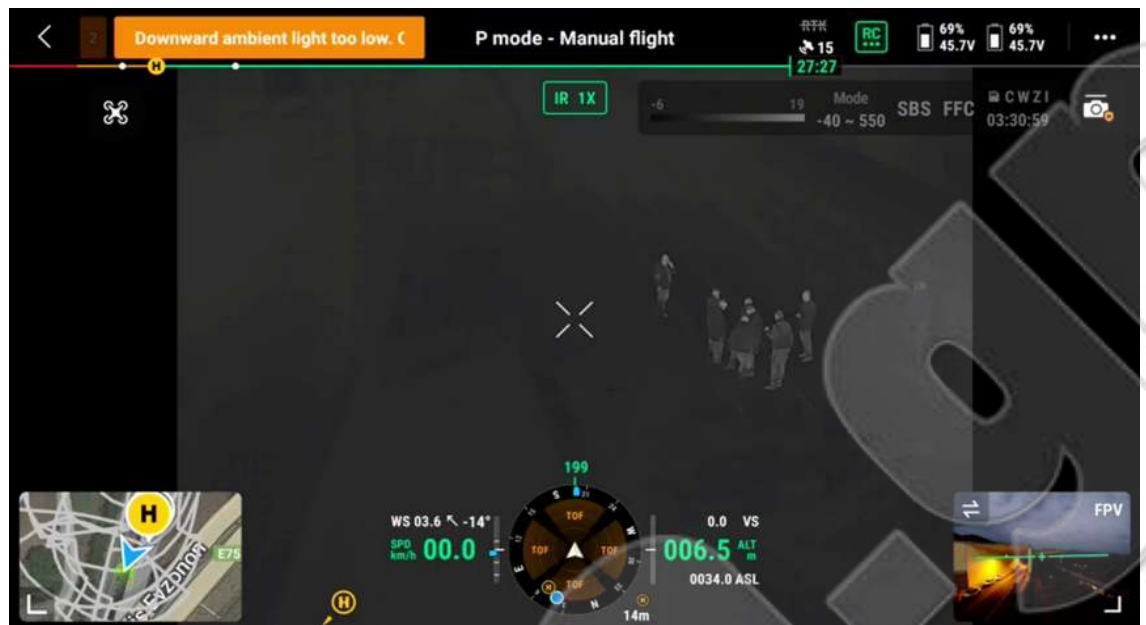
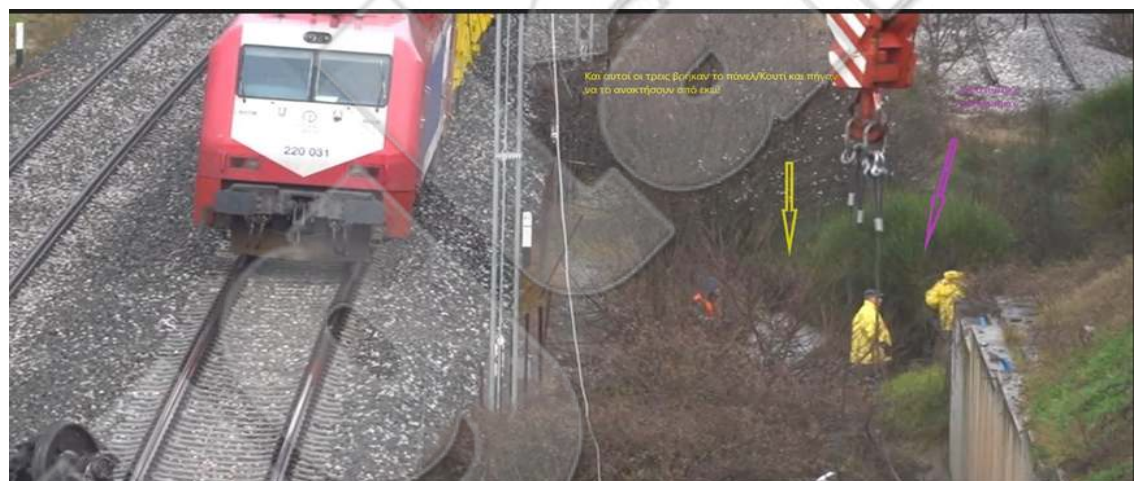
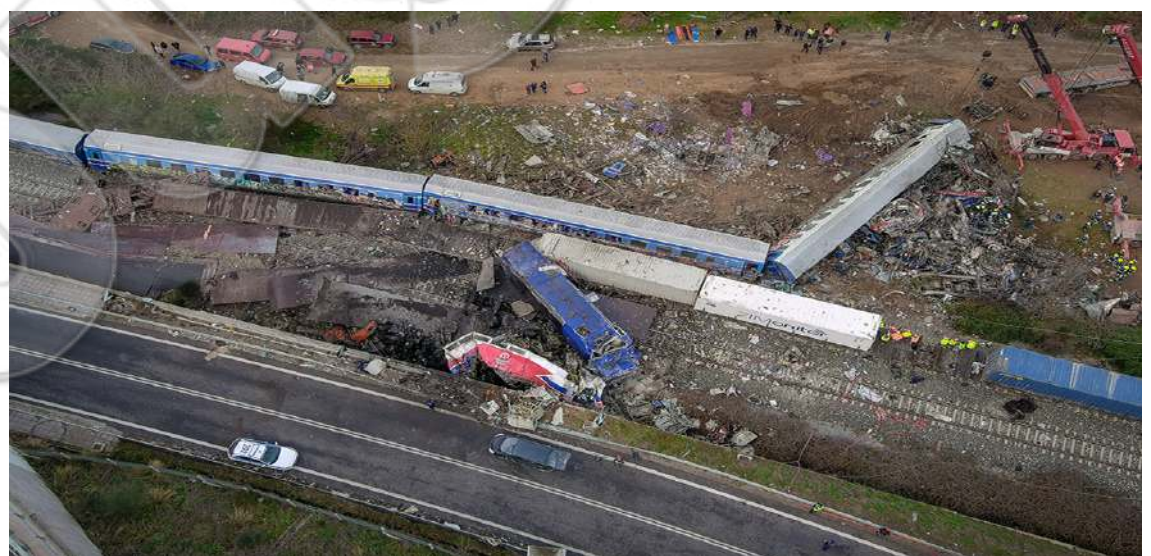
- Συντονισμένες κινήσεις μικρών ομάδων (8 άτομα όπως προκύπτει από την εικόνα τη νύχτα και την 1/3/23 )

- Χρήση ασυρμάτων και κινητών επικοινωνίας (προσαρμοσμένα σε ζώνες)
- Κάποιοι φορούν ρουχισμό τύπου στρατιωτικής φόρμας (αεροπορικού τύπου)
- Παρατηρούνται αρβύλες στρατιωτικού τύπου
