# ΤΕΧΝΙΚΗ ΕΚΘΕΣΗ ΓΝΩΜΑΤΕΥΣΗΣ

**ΑΝΤΙΚΕΙΜΕΝΟ:** Η παρούσα τεχνική γνώματευση εκδίδεται στο πλαίσιο της διερεύνησης των αιτίων της σιδηροδρομικής τραγωδίας της 28ης Φεβρουαρίου 2023 στη θέση Ευαγγελισμός, περιοχή Τεμπών, Λάρισας, με σκοπό να αξιολογηθεί εάν προηγήθηκε εκτροχιασμός της εμπορικής αμαξοστοιχίας και χρήση ακαριαίας πέδης πριν τη σύγκρουση με την επιβατική.

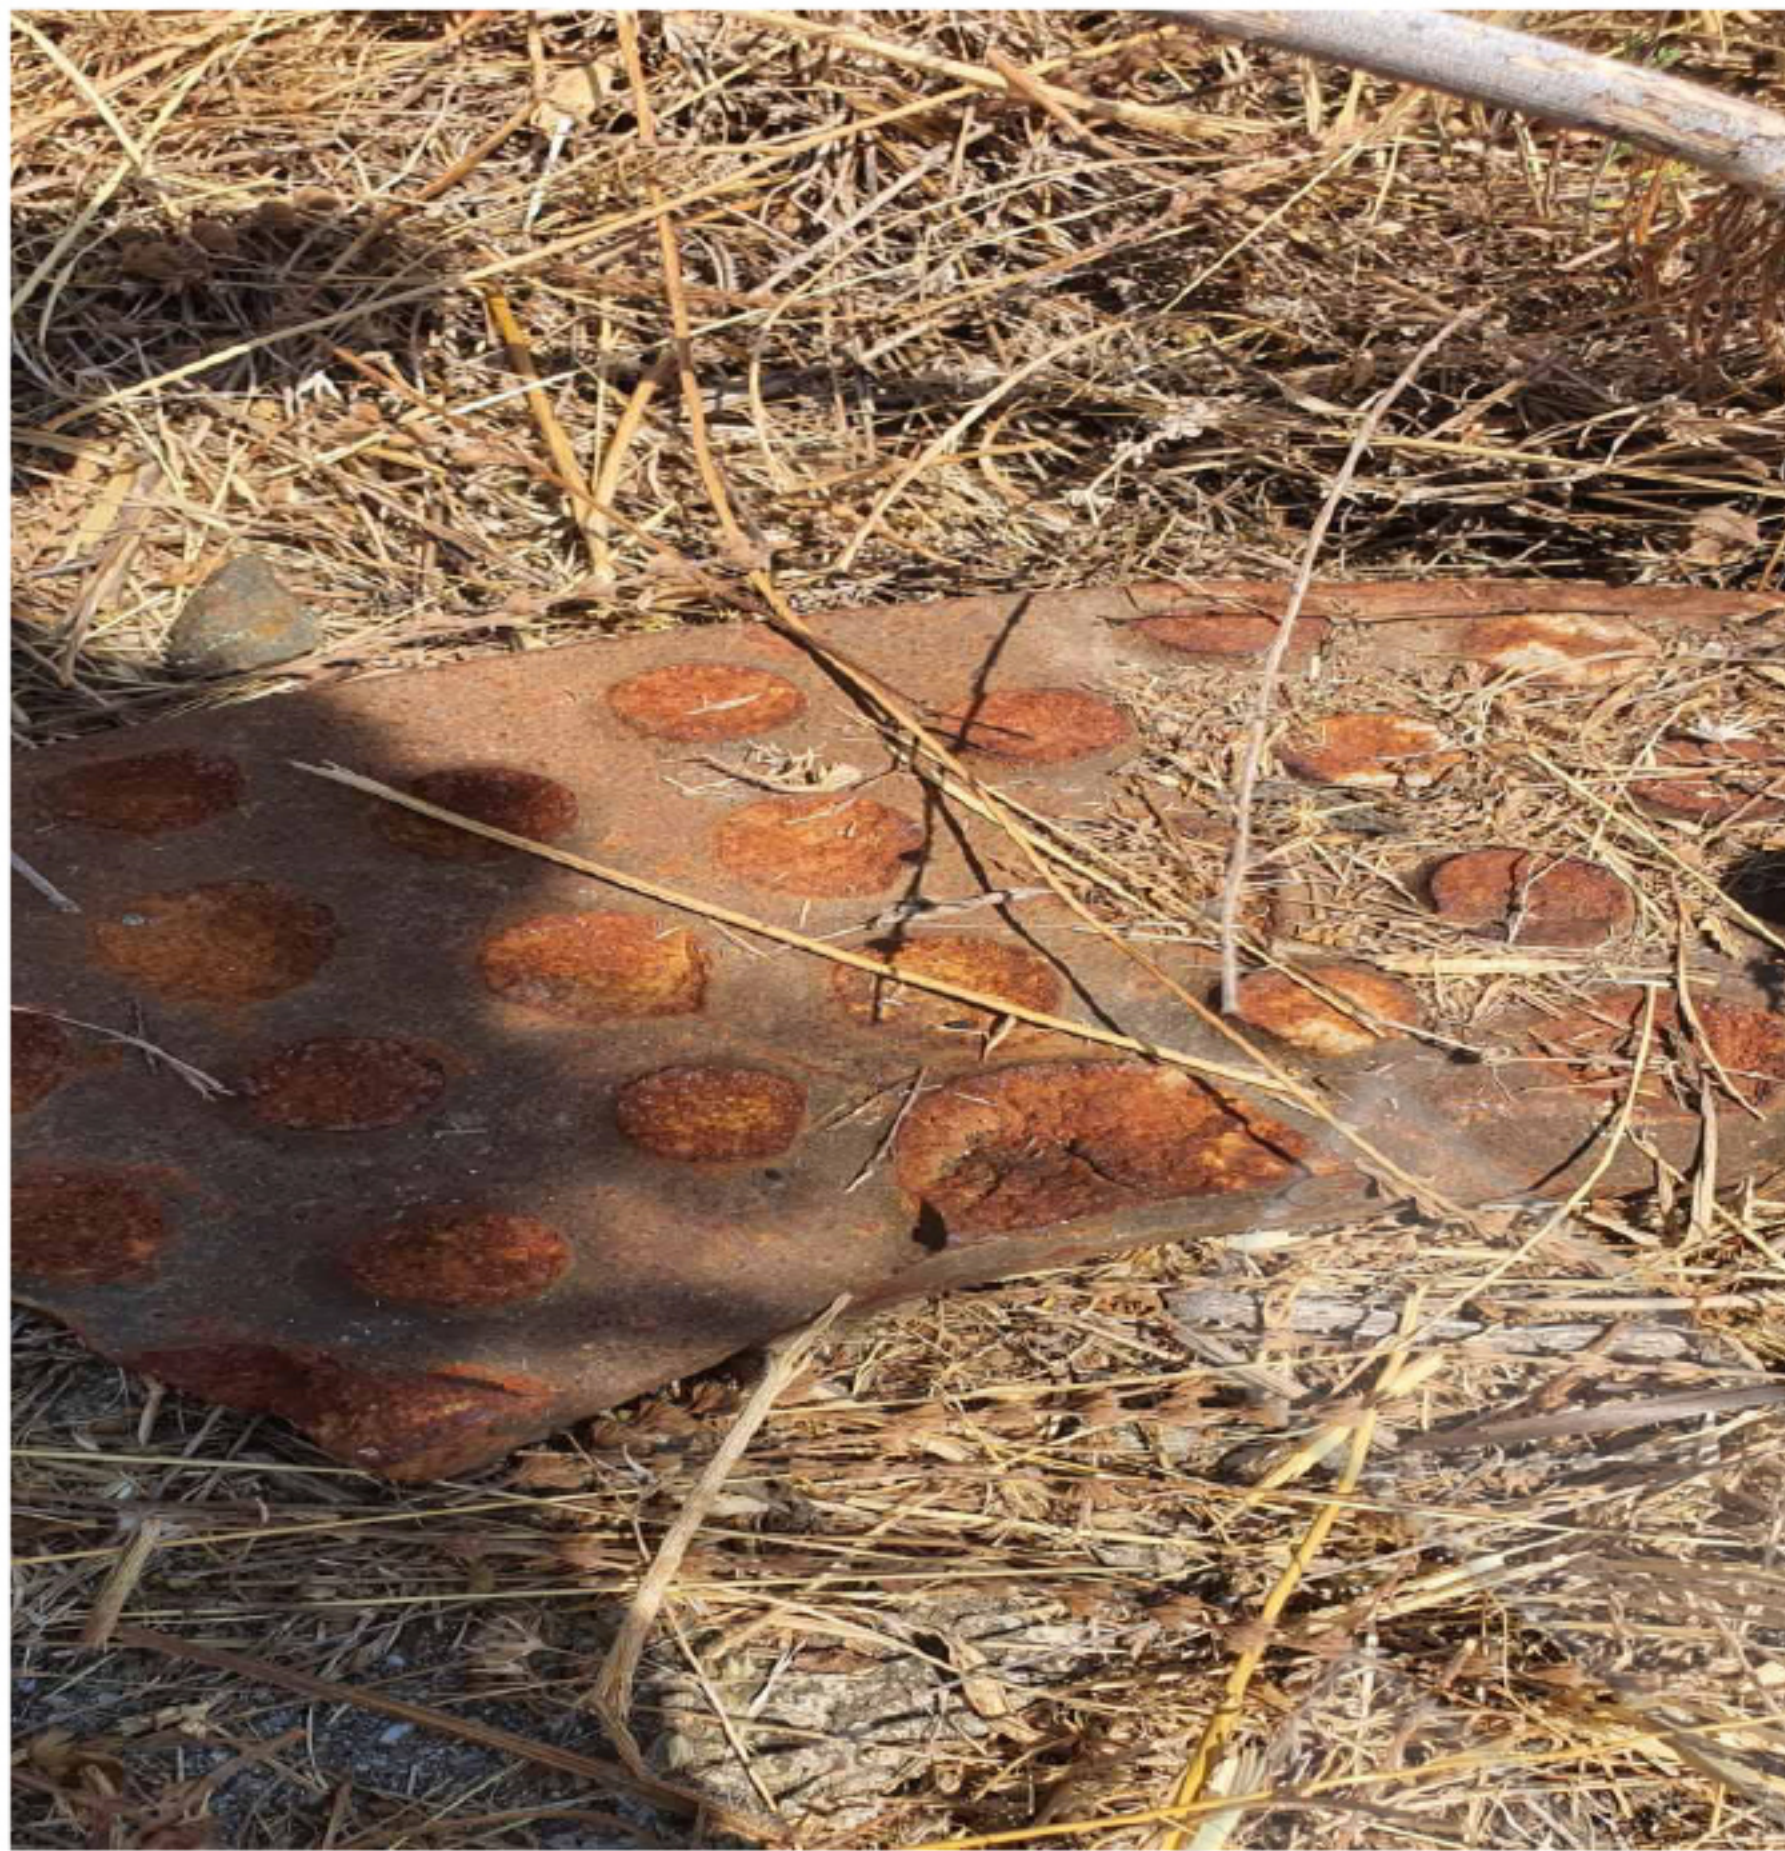
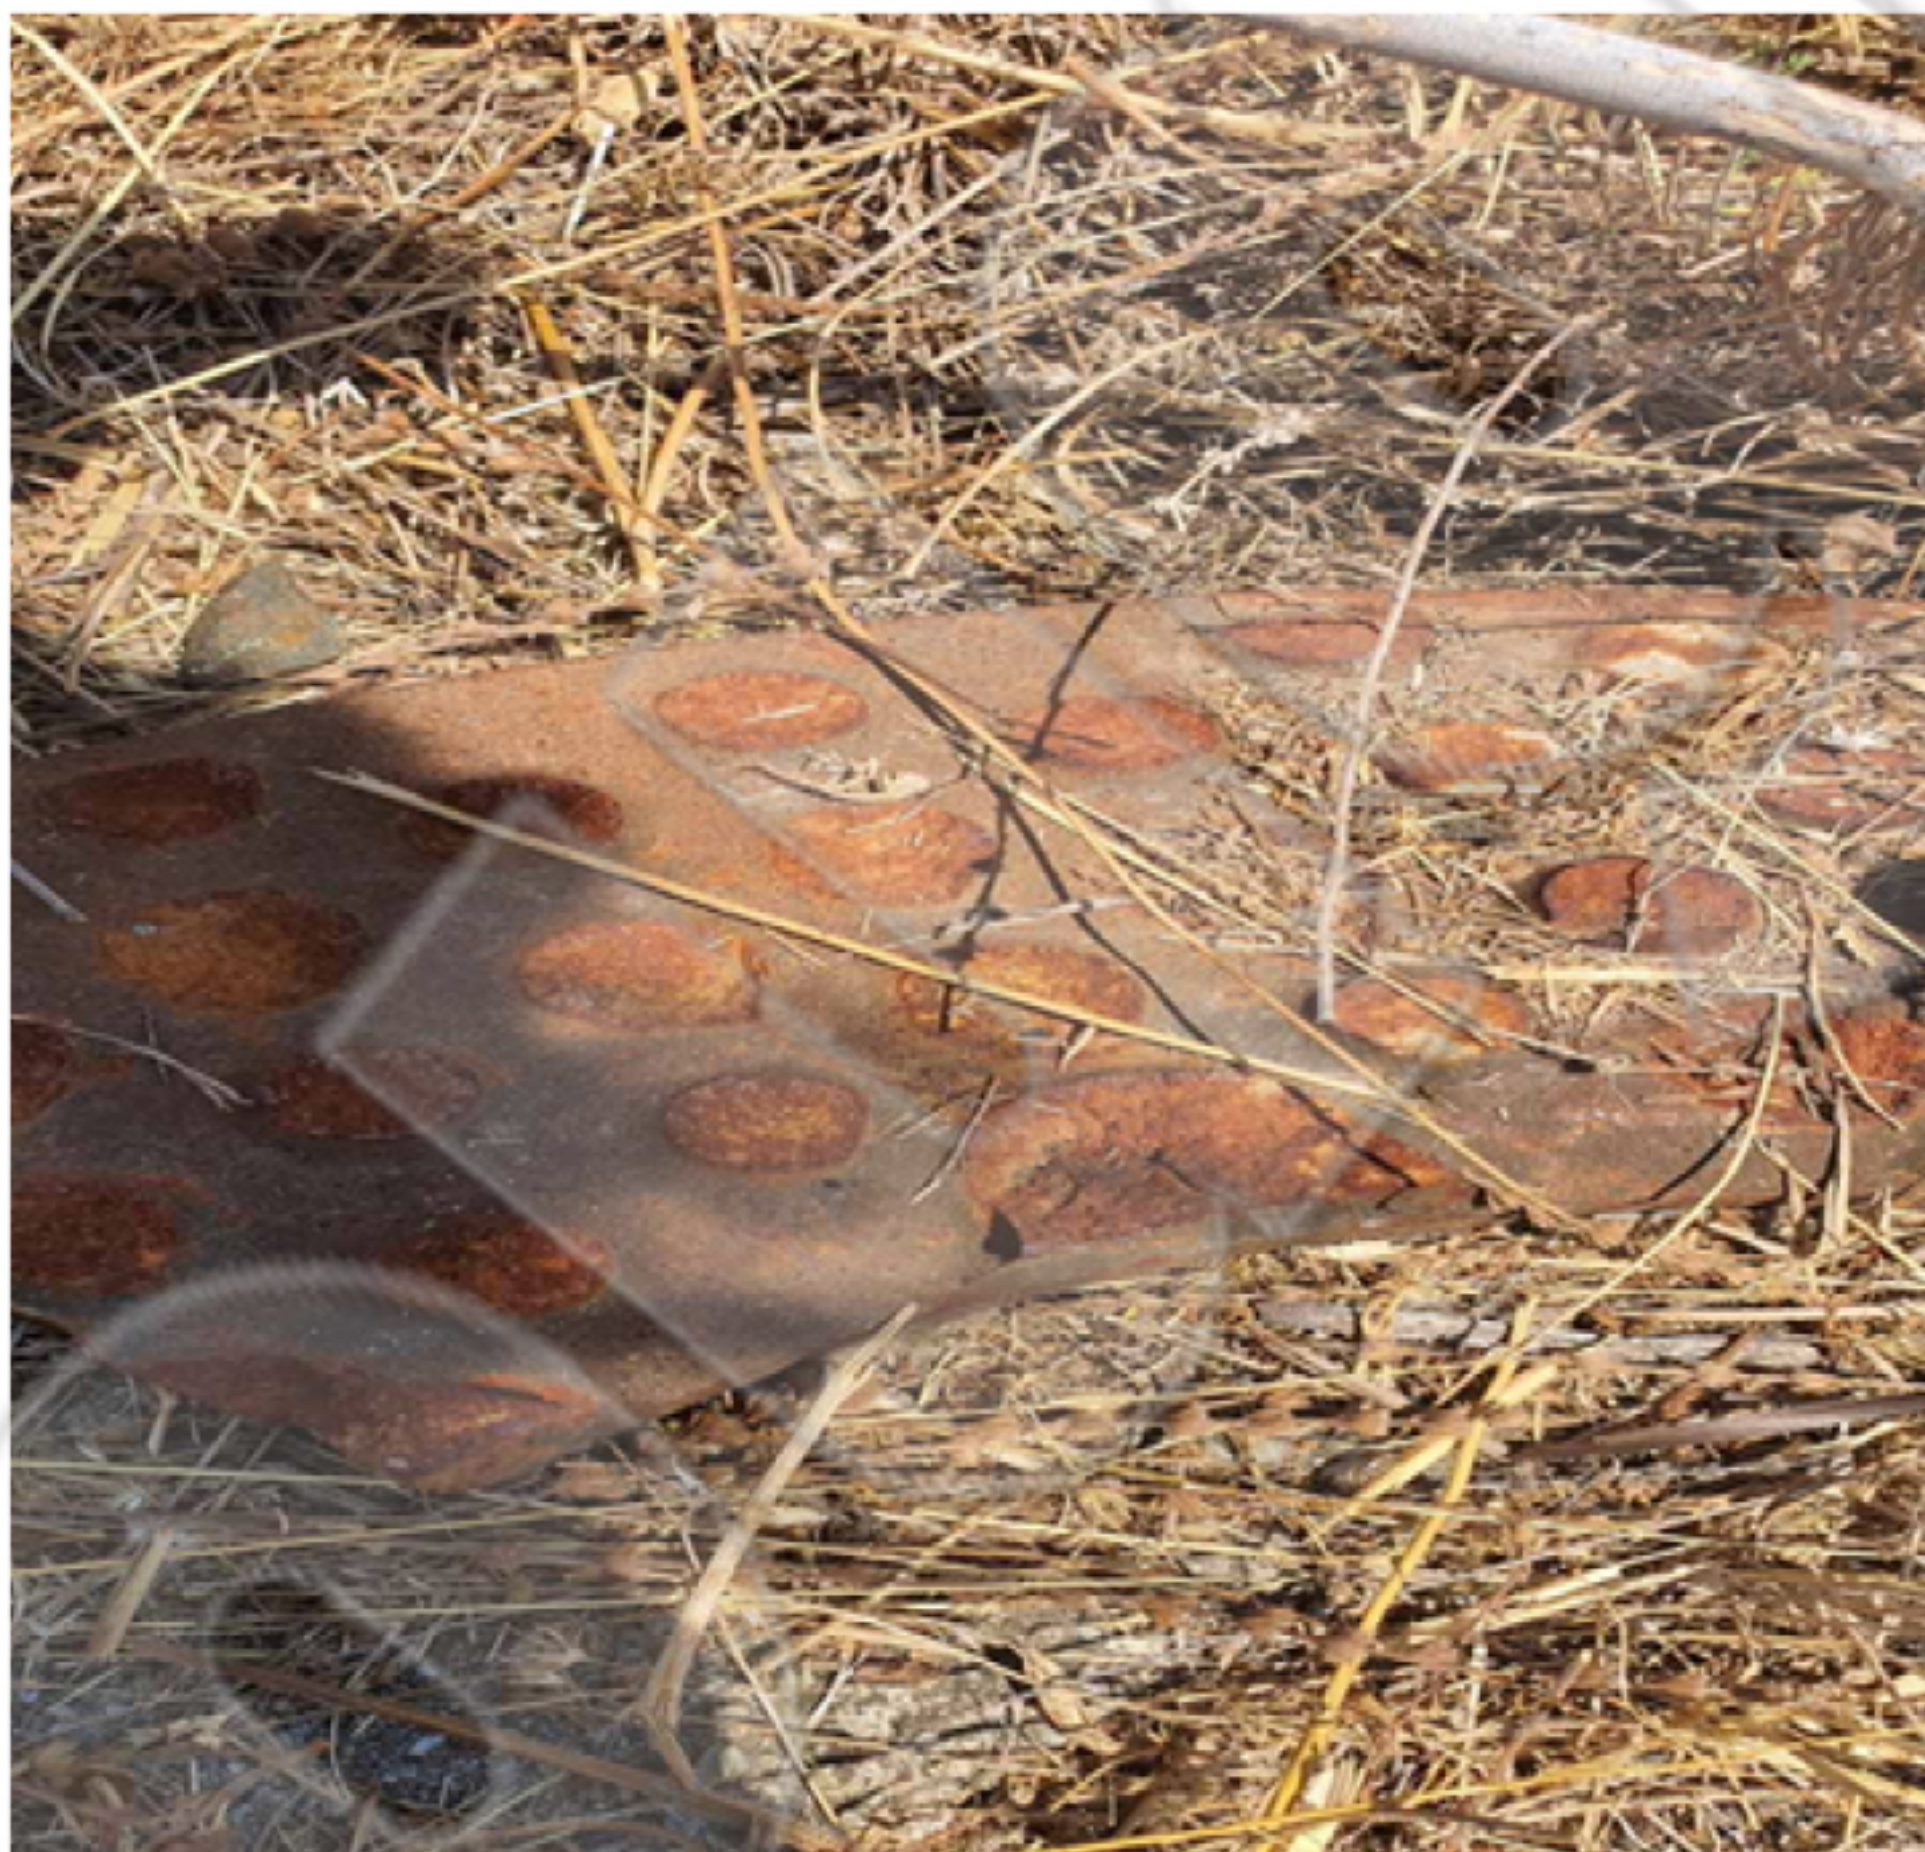
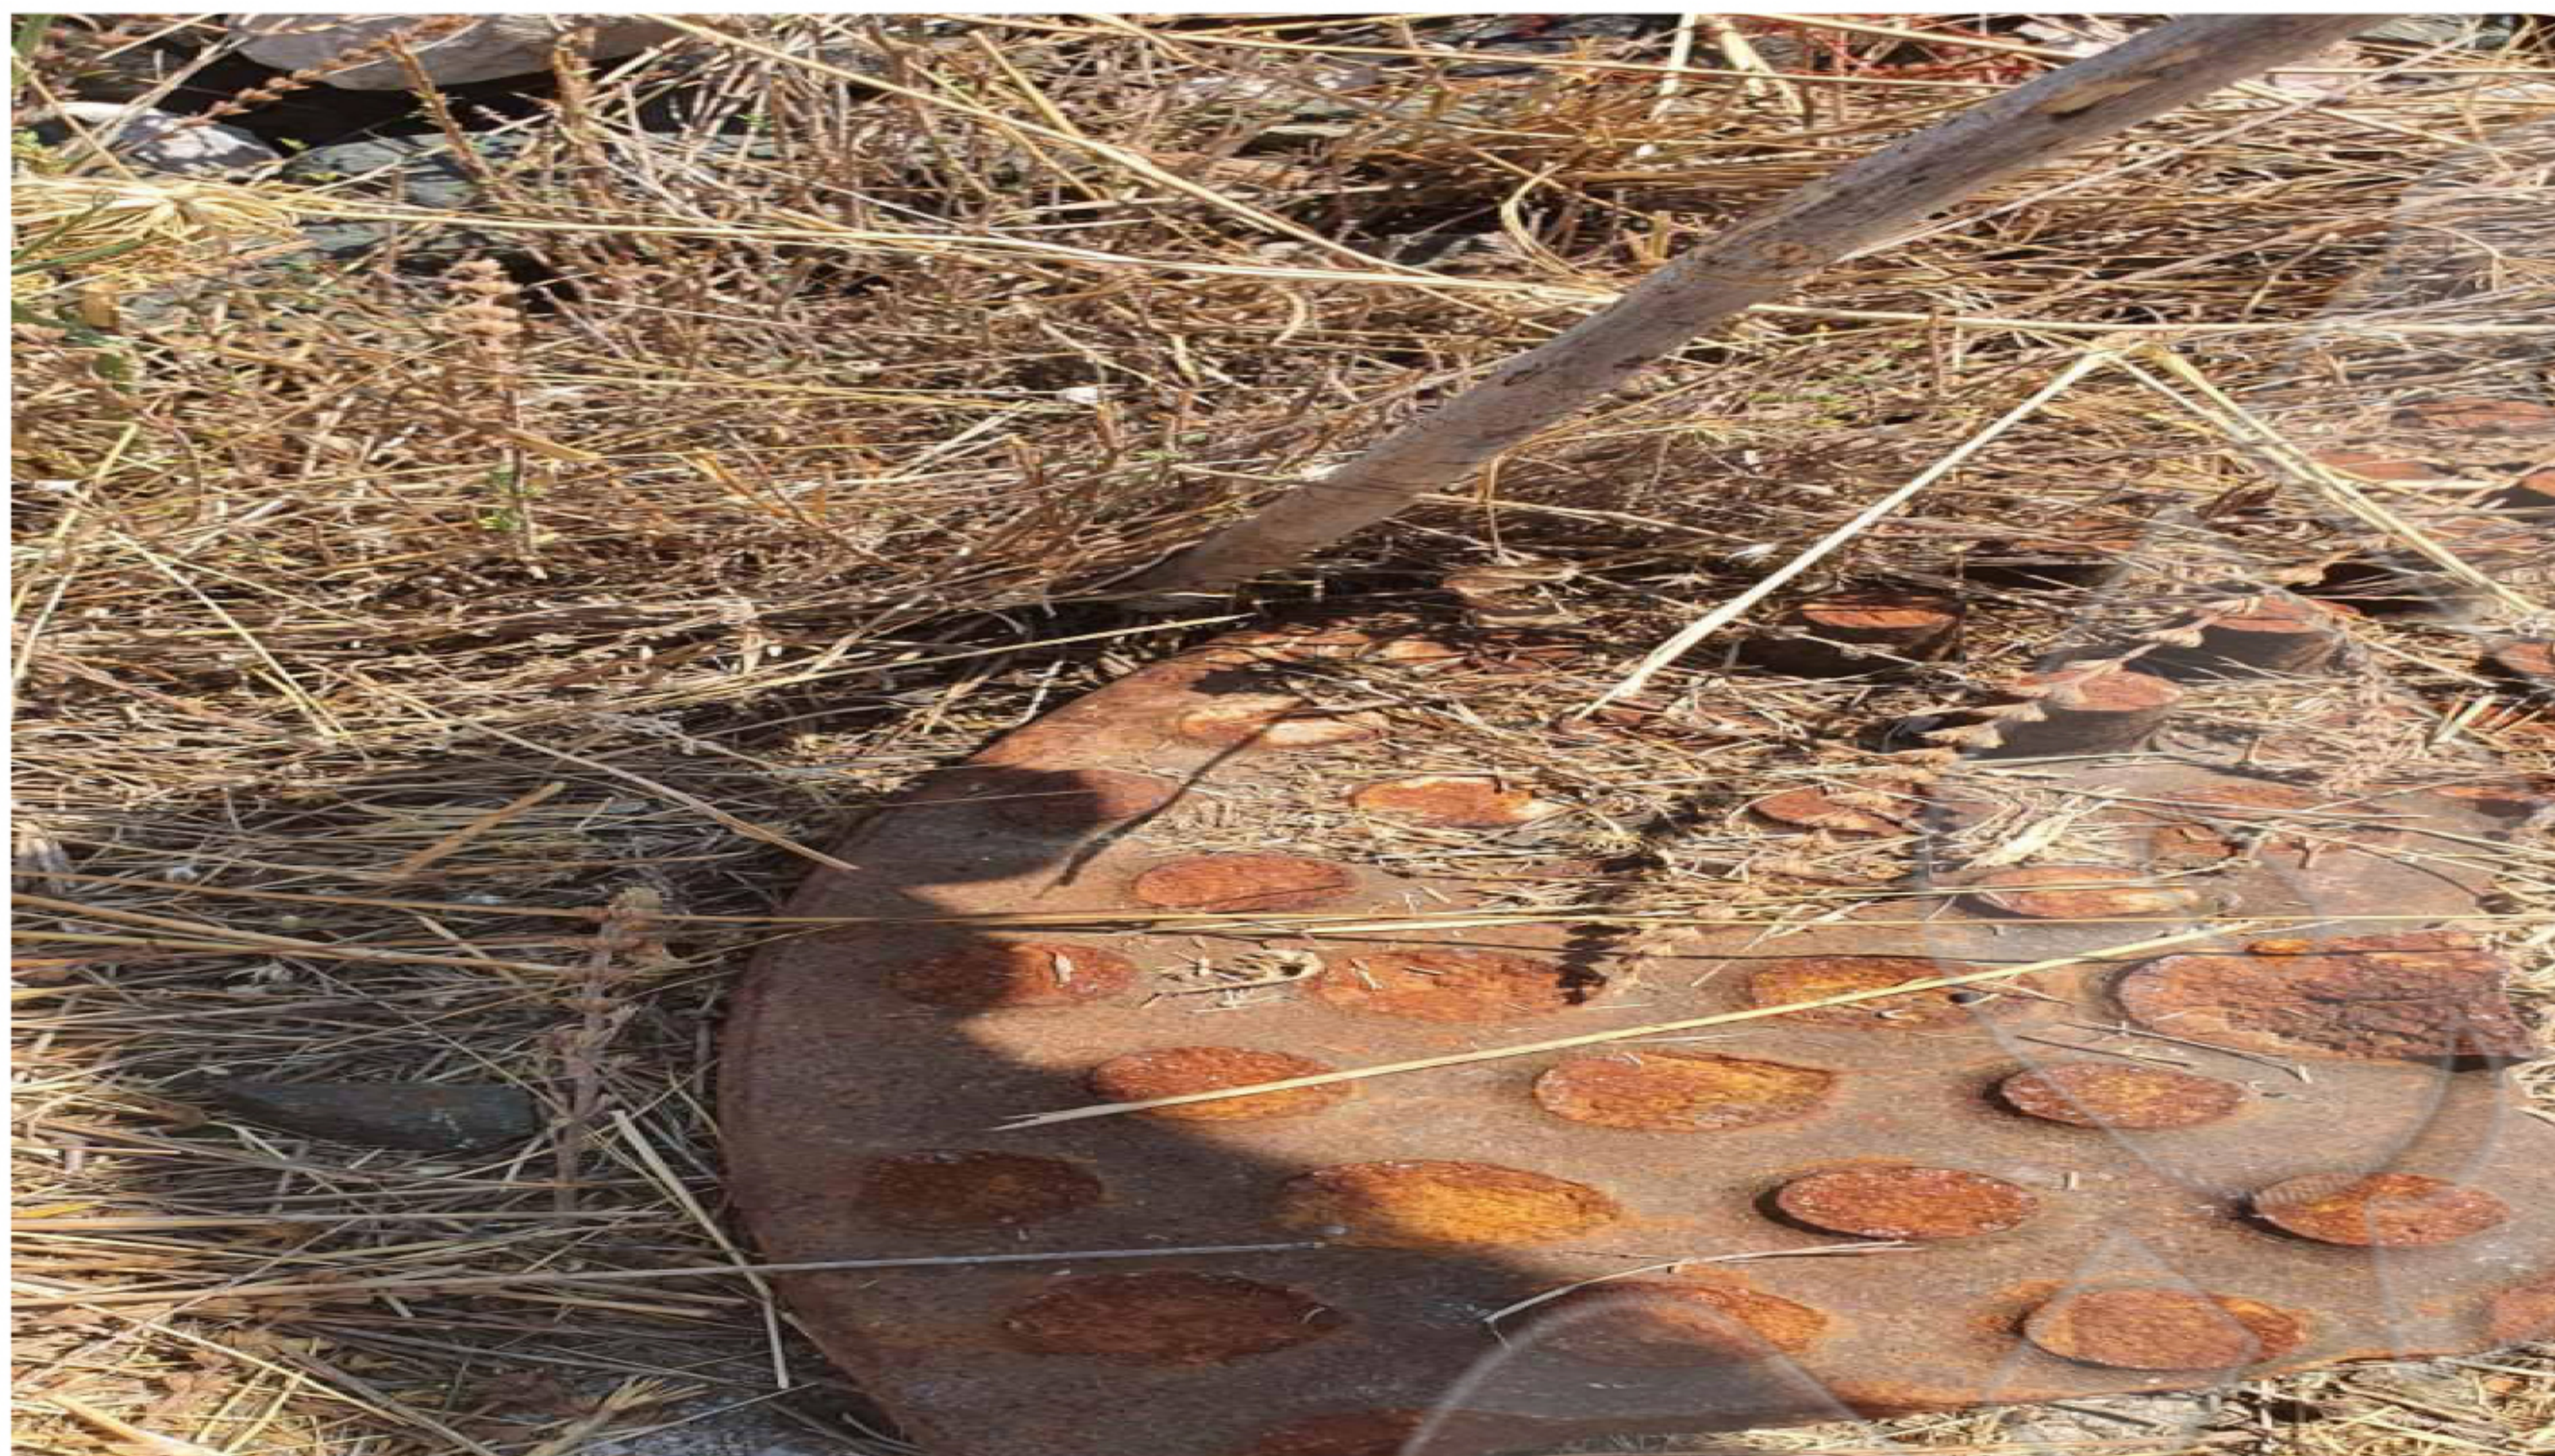
2. Δίσκος πέδησης με θερμική καταπόνηση: Η δισκόπλακα που βρέθηκε από την ομάδα των τεχνικών συμβούλων την 25 Ιουλίου 2024 στον χώρο της σύγκρουσης και παραδόθηκε στον Ανακριτή, φέρει χαρακτηριστικά αλλοίωσης από έντονη θερμότητα και τριβή, συμβατή με χρήση πέδης έκτακτης ανάγκης:.

- Το θραύσμα αυτό του συστήματος πέδης βρέθηκε περίπου 100 μέτρα πριν το σημείο σύγκρουσης, ενισχύοντας την ένδειξη ότι υπήρξε βίαιη ενεργοποίηση του συστήματος φρένων πριν τη σύγκρουση. (εάν ταυτοποιηθεί ότι ανήκει στην συγκεκριμένη εμπορική αμαξοστοιχία)

- Η παρουσία δισκόπλακας σε τέτοια απόσταση από το σημείο σύγκρουσης αποτελεί σοβαρή ένδειξη ότι το σχετικό όχημα(τρένο) υπέστη ισχυρή μηχανική καταπόνηση ή εκτροχιασμό πριν την τελική σύγκρουση.(εφόσον επιβεβαιωθεί ότι ανήκει στην συγκεκριμένη αμαξοστοιχία)

- Δεδομένου ότι η αποκόλληση δισκόπλακας πέδης είναι εξαιρετικά σπάνια υπό κανονικές συνθήκες λειτουργίας και συμβαίνει κυρίως σε περιπτώσεις σοβαρής πρόσκρουσης, σύγκρουσης με εμπόδιο ή εκτροχιασμού, είναι τεχνικά βάσιμο να υποστηριχθεί ότι το τρένο είχε ήδη εκτραπεί ή καταστραφεί μερικώς πριν συγκρουστεί με τον επιβατικό συρμό.

- Οι δισκόπλακες ταυτοποιήθηκαν από ορισθέντα πραγματογνώμονα ως εξαρτήματα σιδηροδρομικού συρμού, χωρίς ωστόσο να έχει ολοκληρωθεί εξέταση που να επιβεβαιώνει ότι ανήκουν στο συγκεκριμένο τρένο, δηλ. να γίνει επισταμένη σχετική έρευνα επ αυτού τόσο στα συντρίμια, όσο και με εξέταση σειριακού αριθμού, βιβλίου ανταλλακτικών κ.λπ. από το εμπορικό τρένο. Η ταυτοποίηση μέσω σειριακού αριθμού και καταλόγων ανταλλακτικών αποτελεί συνήθη πρακτική τεχνικής διερεύνησης.

- Εφόσον τεκμηριωθεί μέσω σειριακών αριθμών, υλικών χαρακτηριστικών, ιχνών φθοράς ή άλλων τεχνικών δεδομένων ότι οι εν λόγω δισκόπλακες ανήκαν πράγματι στο εμπορικό τρένο, τότε συνάγεται ότι οι μηχανές ή τα βαγόνια του εμπορικού εκτροχιάστηκαν πριν την κύρια σύγκρουση.

- Κατά συνέπεια, προτείνεται η άμεση διενέργεια εργαστηριακής πραγματογνωμοσύνης και συγκριτικής ανάλυσης με το σύστημα πέδησης του εμπορικού συρμού, ώστε να αποσαφηνιστεί η ακριβής προέλευση των δισκοπλακών και η αλληλουχία των συμβάντων. Η ανεύρεση δισκόπλακας με εμφανή θερμική καταπόνηση συνδέεται με ενεργοποίηση συστημάτων έκτακτης πέδης, τα οποία προβλέπονται από τον Κώδικα UIC 541-06 (2η έκδοση, 2013) που αφορά κανονισμούς σχετικά με την κατασκευή διαφόρων εξαρτημάτων πέδησης, ιδίως μαγνητικών φρένων, που χρησιμοποιούνται σε σιδηροδρομικές εφαρμογές, αλλά και το Πρότυπο GMRT2045 που εστιάζει στις απαιτήσεις συμβατότητας για τα συστήματα πέδησης των σιδηροδρομικών οχημάτων που λειτουργούν στον κύριο σιδηρόδρομο.
