## **ΕΚΘΕΣΗ**

**Καταγραφής των σημαντικότερων ενδείξεων εγκληματικής ενέργειας**  
**&**

**σκιαγράφησης του ψυχολογικού προφίλ του φερόμενου δράστη,**  
στην υπόθεση του θανάτου της Ειρήνης Λαγούδη του Παναγιώτη, όπου ανευρέθηκε  
νεκρή, την 8<sup>η</sup> Ιανουαρίου 2018 και ώρα Ω/14:45', εντός του με αριθμό κυκλοφορίας  
NET – 9846, ι.χ. επιβατικού αυτοκινήτου, μάρκας FORD Ka, στην παραλία Φωτμού  
περιοχής Μυρτιάς Θέρμου Αιτωλοακαρνανίας

**Αθήνα, 26 Μαρτίου 2018**

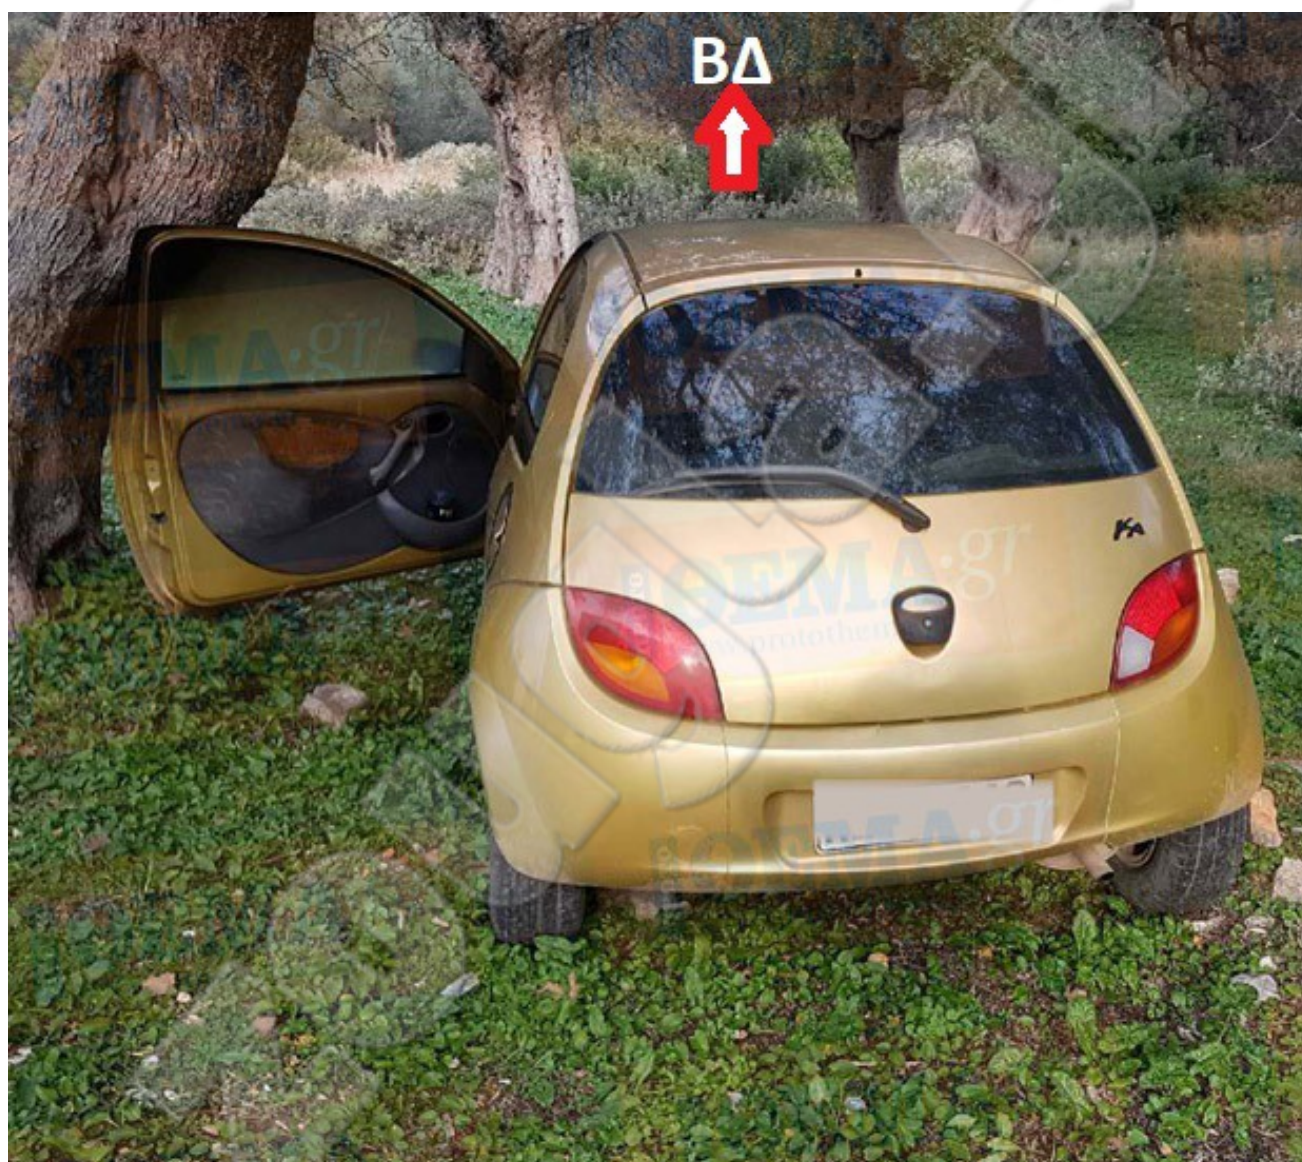
**Φωτογραφία 1:** Προσανατολισμός αυτοκινήτου

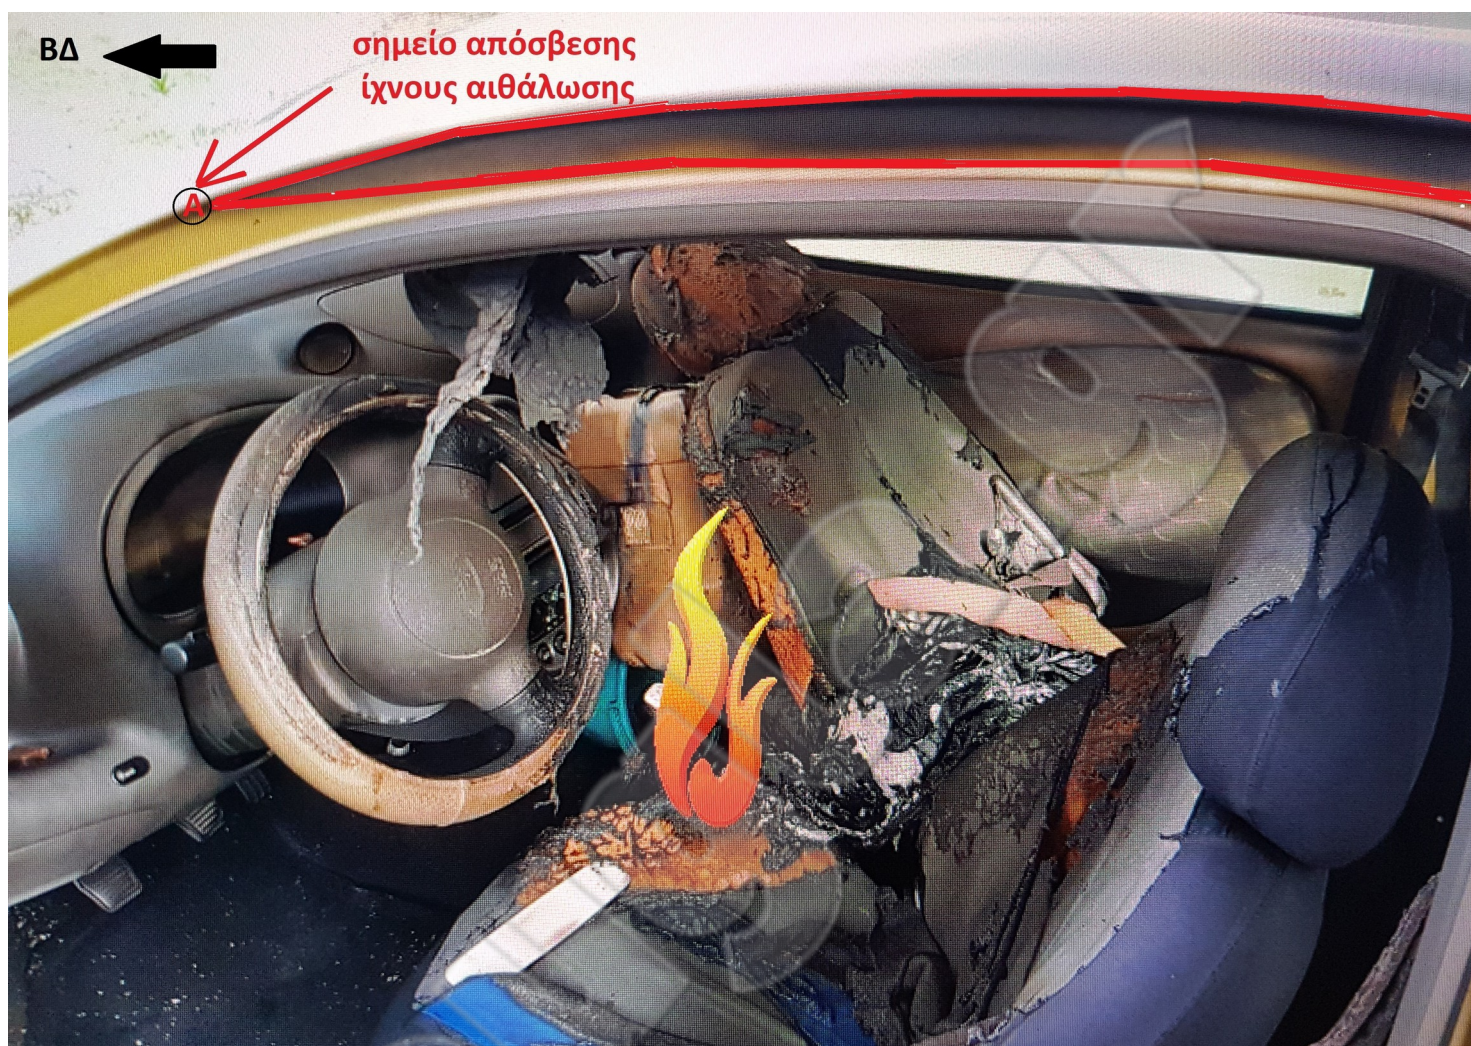
**Φωτογραφία 2:** Διεύθυνση του αυτοκινήτου και του πνέοντος ανέμου

ακτινοβολία του σημείου έναυσης της φωτιάς (βλ. φωτογραφίες υπ' αρ. 2, 5, 7 και 12). Το γεγονός ότι το θύμα κάθονταν στη θέση του συνοδηγού μπορεί να επιβεβαιωθεί και από το γεγονός ότι θα πρέπει να βρεθούν κατά την νεκροψία – νεκροτομή εγκαύματα στους ώμους και άνω άκρα αυτού, (σημεία κάθετης πτώσης της θερμικής ακτινοβολίας) αφού αυτά όχι μόνον δικαιολογούνται αλλά αναμένονται να έχουν δημιουργηθεί από την θερμική ακτινοβολία τόσο από το σημείο έναρξης και ανάπτυξης της φωτιάς (εγκαύματα προς αριστερό ώμο και άνω άκρο) όσο και από τον ουρανό της καμπίνας και ειδικότερα την περιοχή πάνω από το ως άνω σημείο, όπου η θερμοκρασία έφτασε στο υψηλότερο επίπεδο (βλ. φωτογραφία 5α). Επίσης τα <<διάφορα κέρματα του ευρώ και συγκεκριμένα δύο των δύο ευρώ, ένα τους ενός ευρώ, ένα των πενήντα λεπτών και τρία των είκοσι λεπτών>>, που σύμφωνα με την έκθεση αυτοψίας της αστυνομίας βρέθηκαν πεσμένα στο πατάκι του καθίσματος του συνοδηγού, αποτελούν ενισχυτικό στοιχείο, ότι τα κέρματα αυτά το πιο πιθανόν έπεσαν από τη θανούσα κατά τη μεταφορά και τοποθέτησή της στο πίσω κάθισμα. Περαιτέρω, όπως εμφανίζεται στις φωτογραφίες υπ' αρ. 10 και 13, διακρίνεται από τη διαφορά χρωμάτωσης του δέρματος ελαφρά κάμψη του δεξιού καρπού του χεριού της προς τα έσω, ακριβώς στο σημείο που εφάπτονταν, κατά το διάστημα εκπομπής εξ αιτίας της φωτιάς θερμικής ακτινοβολίας, το μανίκι της μπλούζας με το χέρι. Αυτό είναι πολύ πιθανόν να οφείλεται στην κάμψη του καρπού της από τους δράστες κατά το χρόνο μετακίνησης του θύματος και την τοποθέτησή του στο πίσω κάθισμα.

δηλαδή έμπροσθεν του καθίσματος του συνοδηγού (βλ. φωτογραφίες υπ' αρ. 2 και 16), όταν ξεκίνησε, αναπτύχθηκε και εξελίχθηκε (μεταδόθηκε) η φωτιά, δημιουργεί ερωτηματικά και προβληματισμούς, δεδομένου ότι δεν επηρεάστηκαν από την θερμική ακτινοβολία, ούτε καν παρατηρείται αρχόμενη φάση υαλώδους μετάπτωσης ή τήξης, εξ αιτίας της θερμοκρασίας των  $200^{\circ} - 250^{\circ} \text{ C}$ , που υπολογίζεται, όπως προαναφέρθηκε, ότι επικρατούσε από τη φωτιά στο εσωτερικό (καμπίνα) του αυτοκινήτου. Πιο συγκεκριμένα, παρόλο που η φωτιά ξεκίνησε από τη θέση του οδηγού και μάλιστα στο εμπρός δεξιό τμήμα του καθίσματος και την εν συνεχεία ανάφλεξη του μισοκαμμένου μαύρου μπουφάν, που ανευρέθη μεταξύ των δύο μπροστινών καθισμάτων, δηλαδή σε σημείο που η θερμική ακτινοβολία ή και η διααγωγιμότητας μετάδοση της θερμότητας από την εστία της φωτιάς και της ανάφλεξης και καύσης του μπουφάν ήταν πολύ έντονη λόγω γειτνίασης με το μπιτόνι και τον κουβά και παρόλο που ακριβώς η μία πλευρά του μπιτονιού εφάπτονταν με το ταμπλό και συγκεκριμένα με τα χειριστήρια αερισμού / κλιματισμού του αυτοκινήτου στο ταμπλό (βλ. φωτογραφία υπ' αρ. 17), όπου διαπιστώθηκε ένδειξη υαλώδους μετάπτωσης στα ταμπλό (τήξη / λιώσιμο και παραγωγή 5-6 "σταγόνων" εξ αιτίας της εκπεμπόμενης από την εστία της φωτιάς θερμότητας που μεταδόθηκε στο ταμπλό με ακτινοβολία), εν τούτοις τόσο το μπιτόνι όσο και ο κουβάς δεν επηρεάστηκαν από την ακτινοβολία, όπως αναμένονταν λογικά και στο βαθμό που θα έπρεπε με βάση τις φυσικοχημικές ιδιότητές τους, δηλαδή έπρεπε να έχουν υποστεί αν όχι τήξη (ολική ή αρχόμενη) ή έστω συρρίκνωση, να έχουν μεταβεί τουλάχιστον σε φάση υαλώδους μετάπτωσης. Εξ αυτών των δύο αντικειμένων μόνον το μπιτόνι φέρει απλά σε κάποια σημεία αμυδρά κάπνα, ενώ στην πλευρά που εφάπτονταν με την πλάτη του καθίσματος του συνοδηγού ελάχιστου βαθμού αλλοίωση, που θεωρείται αδικαιολόγητη συμπεριφορά των ως άνω αντικειμένων σε φωτιά και για τέτοιες θερμοκρασίες εντός της καμπίνας επιβατών του αυτοκινήτου και μάλιστα για τη θέση που ευρέθησαν. Ειδικά δε για το μπιτόνι, δεν είναι δυνατόν να έχει ελάχιστου βαθμού αλλοίωση στην πλευρά που εφάπτονταν με την πλάτη του καθίσματος, όταν η ίδια η πλάτη δεν υπέστη καμία αλλοίωση (βλάβη) λόγω θερμικής

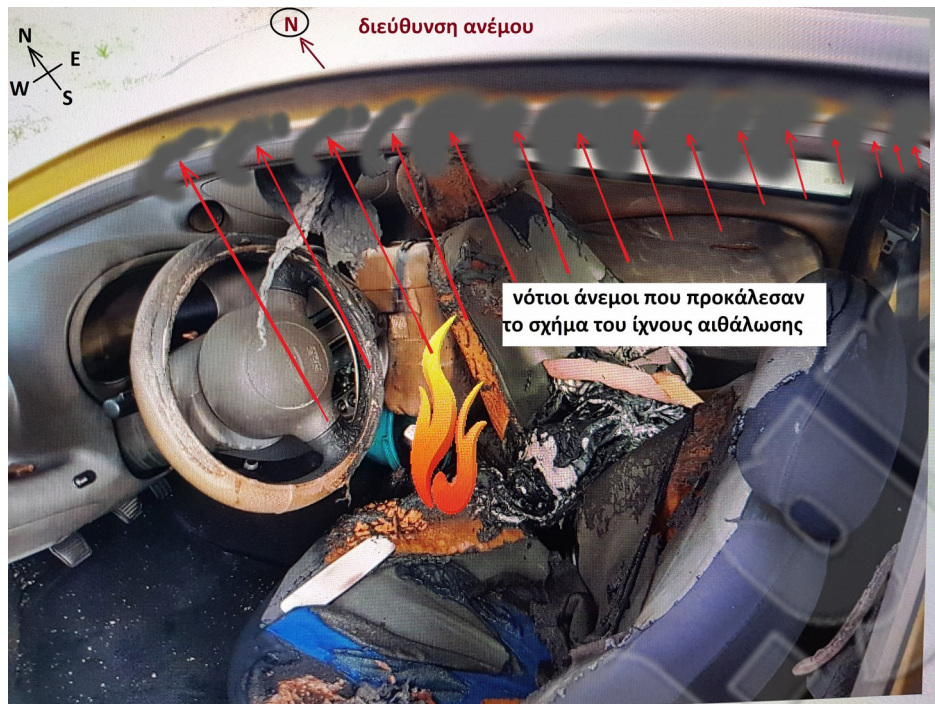
**Φωτογραφία 4:** Η μορφή εντυπώματος του ίχνους αιθάλωσης ανάλογα με διάφορες διευθύνσεις του ανέμου στο αυτοκίνητο του θύματος

- Αν η διεύθυνση ανέμου ήταν νοτιοανατολική (ΝΑ),  $135^0$  (μοίρες), η μορφή του εντυπώματος του ίχνους θα είχε το πολυγωνικό σχήμα που περικλείεται μεταξύ ΑΒΓΔΕ (βλ. Φωτογραφίες 4 και 4α(1)).

- Αν η διεύθυνση ανέμου ήταν ανατολική (Α),  $90^0$  (μοίρες), η μορφή του εντυπώματος του ίχνους θα είχε το σχήμα του παραλληλόγραμμου που περικλείεται μεταξύ ΑΒΓΔ, όμως στον ουρανό δεν θα είχε αποτυπωθεί αιθάλωση (βλ. Φωτογραφίες 4 και 4α(2)).

- Αν η διεύθυνση ανέμου ήταν δυτική (Δ),  $270^0$  (μοίρες), η μορφή του εντυπώματος του ίχνους θα είχε το σχήμα του παραλληλόγραμμου που περικλείεται μεταξύ ΑΒΓΔ, αλλά θα είχε επιπλέον και αιθάλωση στον ουρανό (βλ. Φωτογραφίες 4 και 4α(3)).

- Αν η διεύθυνση ανέμου ήταν βορειοδυτική (ΒΔ),  $315^0$  (μοίρες), η μορφή του εντυπώματος του ίχνους θα είχε το σχήμα τραπεζίου, που περικλείεται μεταξύ ΑΒΓΔ με σημείο απόσβεσης στο σημείο "Α", δηλαδή αντίθετα από αυτό που

αποτυπώθηκε στην προκειμένη περίπτωση με διεύθυνση νοτιοδυτική (ΝΔ) (βλ. Φωτογραφίες 4 και 4α(4)).

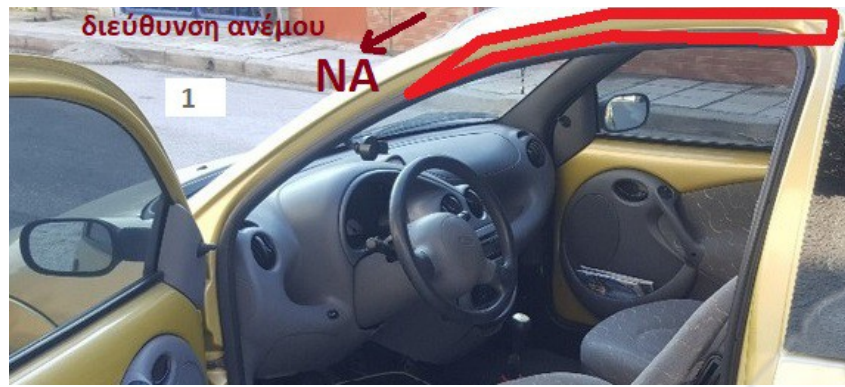
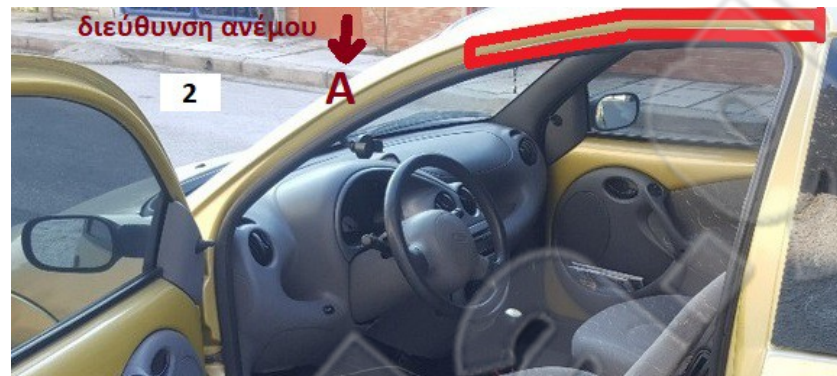
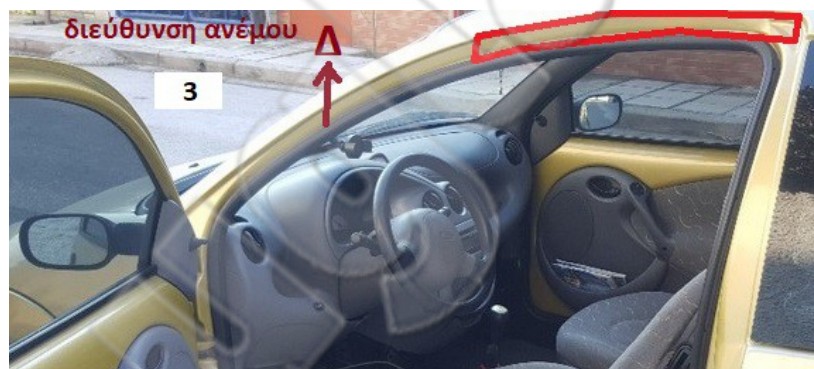
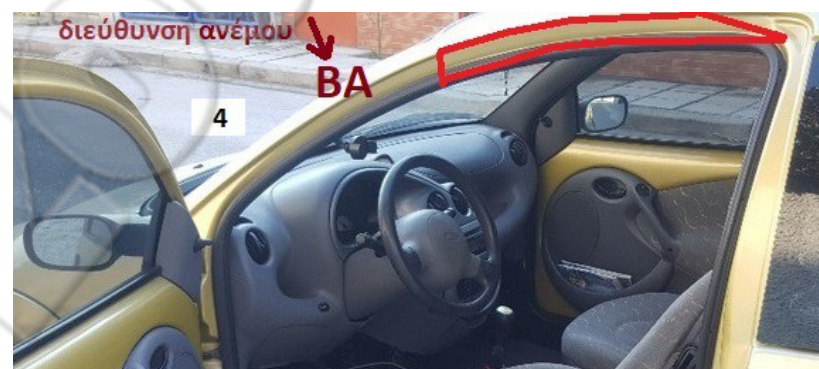
**Φωτογραφία 4α:** Η μορφή εντυπώματος του ίχνους αιθάλωσης ανάλογα με διάφορες διευθύνσεις του ανέμου σε όμοιο αυτοκίνητο

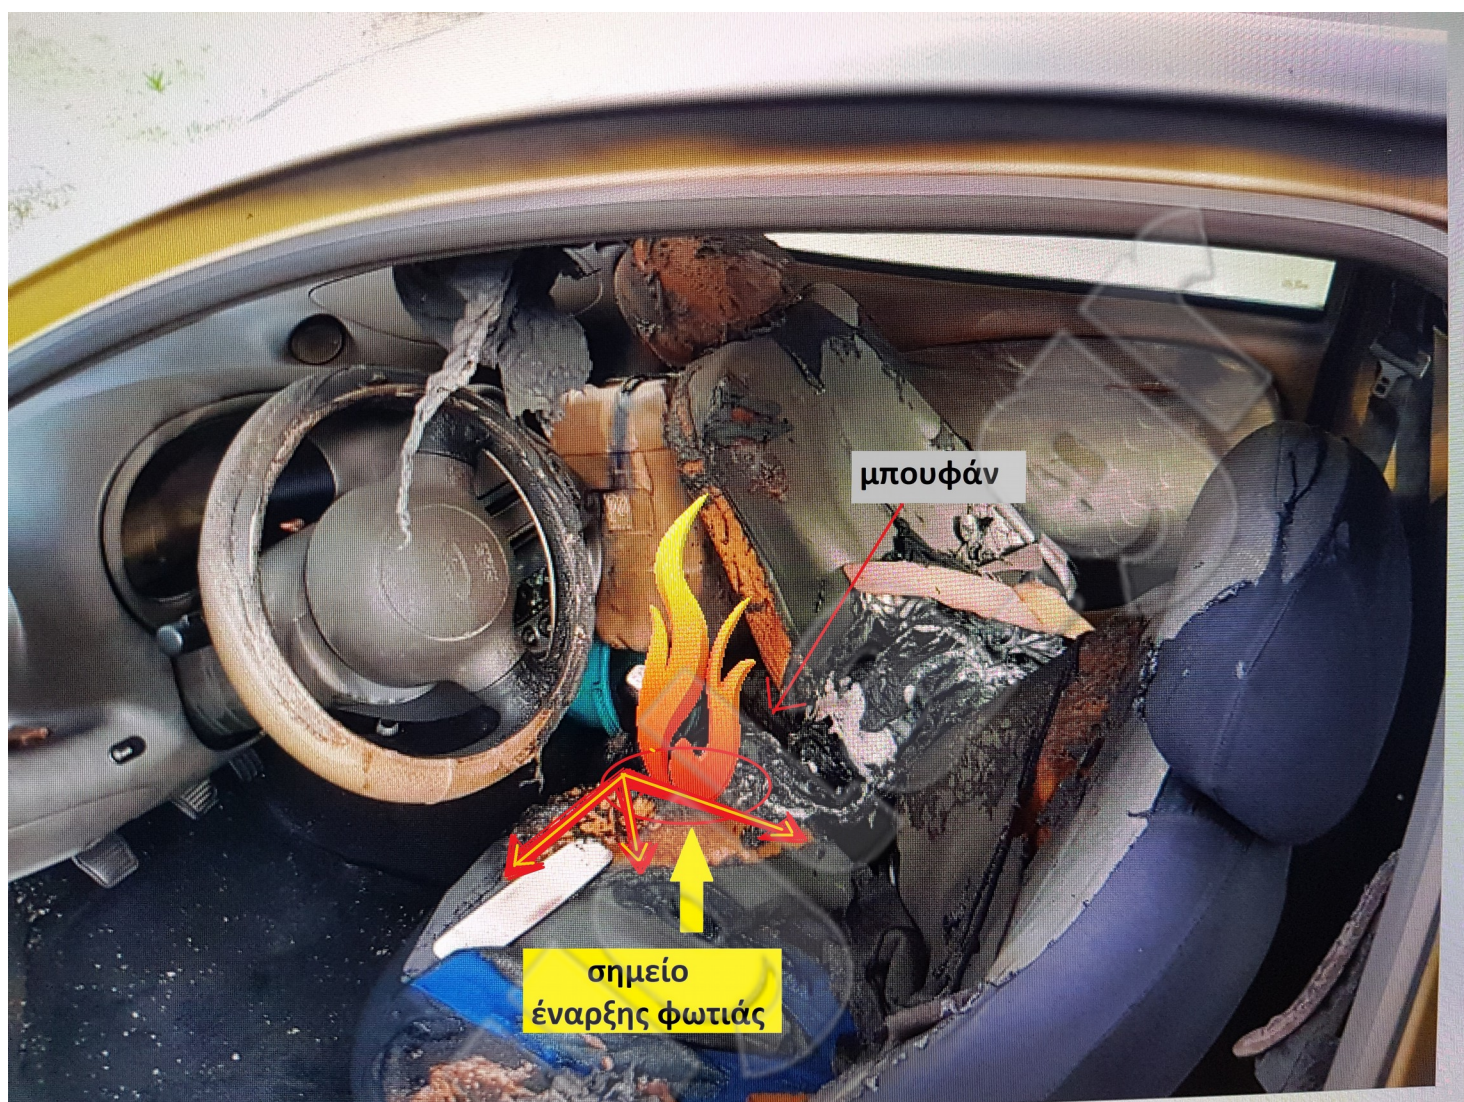
**Φωτογραφία 5:** Σημείο έναρξης της φωτιάς και σημείο με το μισοκαμμένο μπουφάν

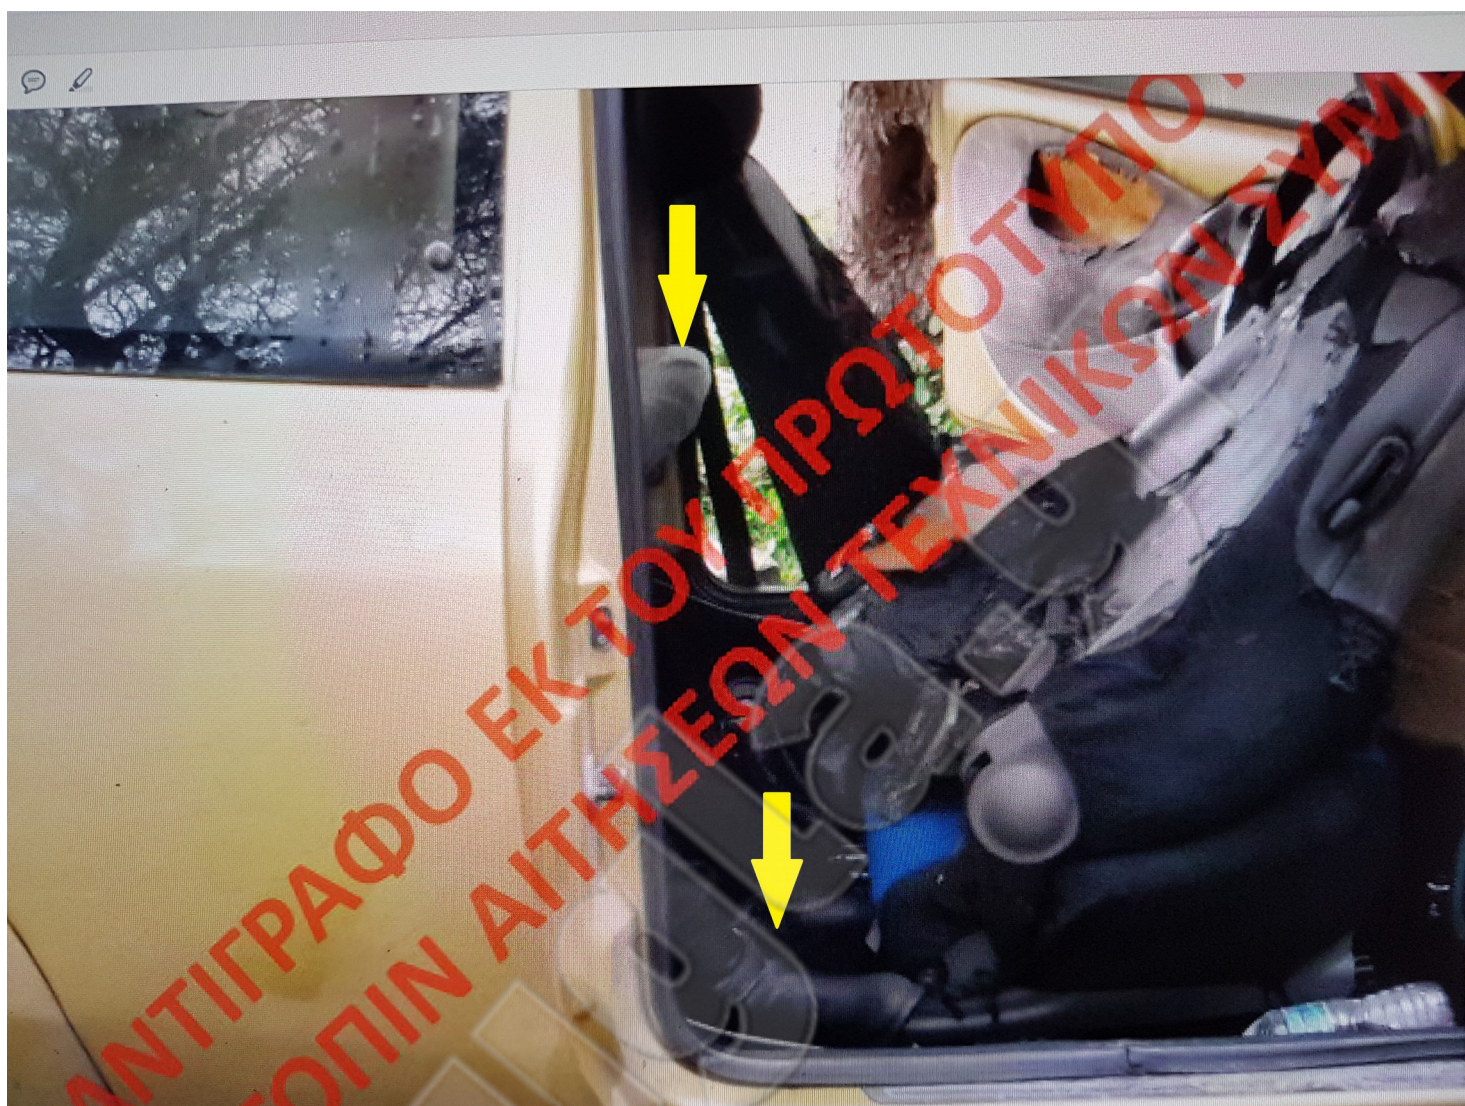
**Φωτογραφία 6:** Το αριστερό πόδι της θανούσης ξαπλωμένης στο πίσω κάθισμα

Το θύμα βρέθηκε πιο αναλυτικά, παρόλο που δεν έχουν καταγραφεί στην έκθεση αυτοψίας της αστυνομίας, όπως θα έπρεπε για την πληρότητα, πιστότητα, ακρίβεια, αρτιότητα και γενικά την ορθότητα αυτής, ειδικότερες λεπτομέρειες, ξαπλωμένο ανάσκελα στο πίσω κάθισμα, με το κεφάλι να βρίσκεται αριστερά, δηλαδή πίσω από το κάθισμα του οδηγού και τα πόδια αριστερά, δηλαδή πίσω από το κάθισμα του συνοδηγού. Τα χέρια ήταν λυγισμένα στον αγκώνα προς το πρόσωπο, δηλαδή βρέθηκαν σε θέση πυγμάχου, κι αυτό το πιο πιθανό συνέβη λόγω νεκρικής ακαμψίας (συστολή μυών). Πιο συγκεκριμένα το δεξιό πόδι ανερέθηκε επάνω στο κάθισμα και λυγισμένο, επειδή λόγω ύψους του θύματος δεν χωρούσε διαφορετικά, ενώ το αριστερό πόδι τεντωμένο με το κάτω άκρο αυτού να φθάνει στο κάτω σημείο της πόρτας του συνοδηγού και ακριβώς στο πίσω δεξιό μέρος του καθίσματος του συνοδηγού. Φορούσε εκρού (μάλλινο) πουλόβερ, μαύρο παντελόνι και μαύρα υποδήματα (μποτάκια χαμηλού ύψους - έφθαναν λίγο πάνω από τον αστράγαλο). Το αριστερό υπόδημα (μποτάκι), σε αντίθεση με το δεξιό, ήταν διπλωμένο στην περιοχή του αστραγάλου, ένδειξη ανθρώπινης παρέμβασης ή βίαιης κίνησης, κατά την προσπάθεια της τοποθέτησής του θύματος στο πίσω κάθισμα (βλ. φωτογραφία υπ' αρ. 6).

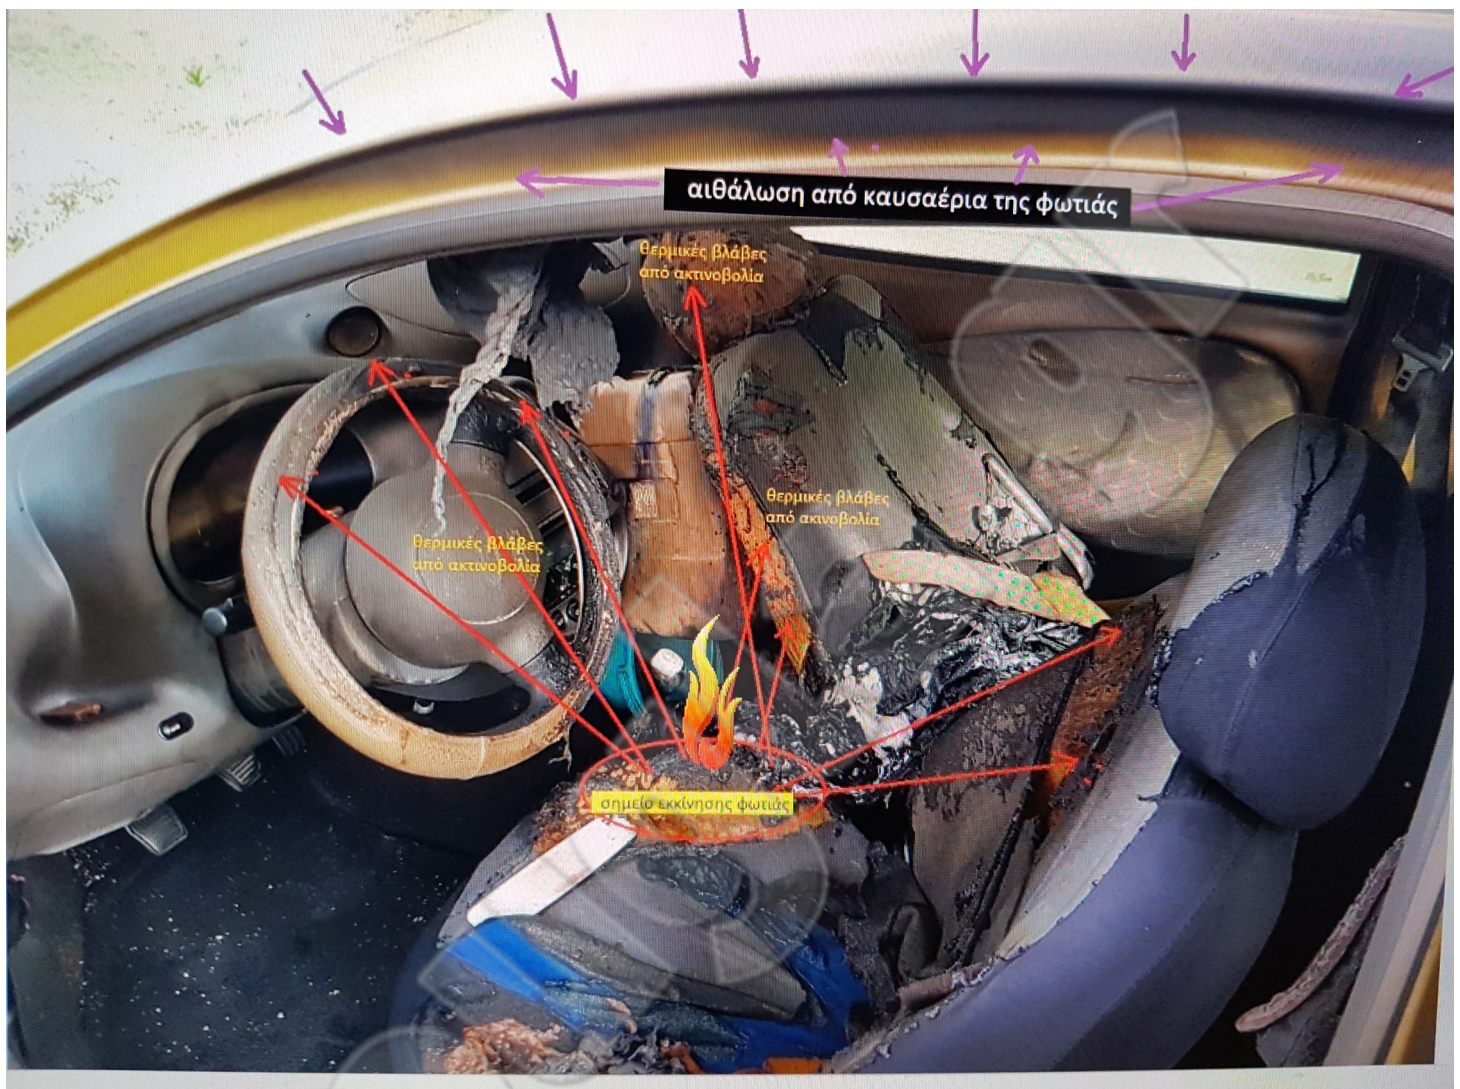
**Φωτογραφία 7:** Τρόπος μετάδοσης της θερμότητας από τη φωτιά

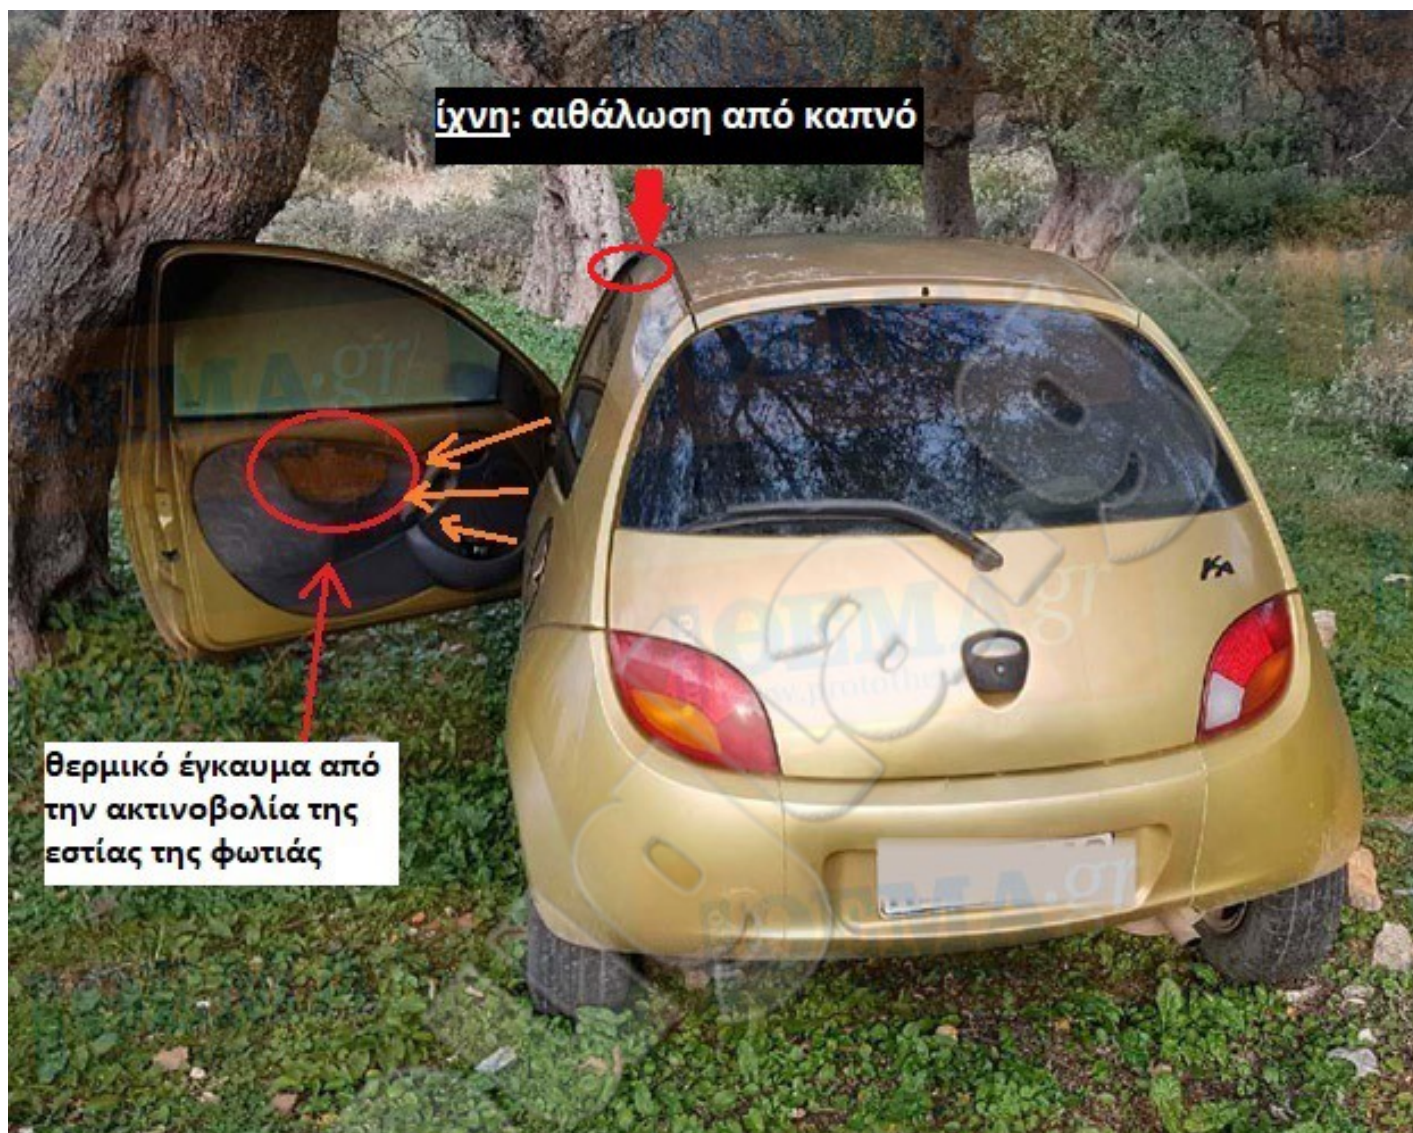
**Φωτογραφία 9:** Ίχνος αιθάλωσης στον εξωτερικό ουρανό πάνω από την πόρτα οδηγού

Έχει διαπιστωθεί πιο αναλυτικά δείκτης καύσης / αιθάλωσης, ήτοι η παρουσία αιθάλης στο αμάξωμα στην περιοχή πάνω από την πόρτα του οδηγού και στον ουρανό στο ίδιο ύψος και πιο συγκεκριμένα πάνω από το λάστιχο στεγανοποίησης, όπως εμφανίζεται αναλυτικά πιο κάτω στις φωτογραφίες υπ' αρ. 2, 3, 5, 7, 8 και 9. Η αιθάλωση, ήτοι η επικάλυψη αιθάλης, δηλαδή άκαυστου άνθρακα, λόγω ατελούς καύσης από τα καυσαέρια (καπνούς) της φωτιάς στο επάνω τμήμα (αμαξώματος) του τελάρου της πόρτας του οδηγού και στο συνεχόμενο (εφαπτόμενο) εξωτερικό τμήμα του ουρανού του αυτοκινήτου αποδεικνύει με σαφήνεια, ότι η πόρτα του οδηγού μόλις αυτοκατασβέστηκε η φωτιά, λόγω έλλειψης οξυγόνου, άνοιξε προφανώς από άλλο άτομο εκτός της Ειρήνης Λαγούδη. Δεν μπορεί να άνοιξε η πόρτα αυτή, ενώ η φωτιά ήταν σε εξάπλωση και ανάπτυξη, γιατί θα εισέρχονταν (φρέσκος / κρύος) ατμοσφαιρικός αέρας (οξυγόνο) που θα τροφοδοτούσε τη φωτιά με οξυγόνο κι έτσι η καύση θα ήταν πλήρης. Στην περίπτωση αυτή της πλήρους καύσης θα αυξάνονταν ο ρυθμός καύσης, ο ρυθμός καιόμενης μάζας και ο ρυθμός απελευθέρωσης θερμότητας, δηλαδή η ένταση της φωτιάς, ο ρυθμός εξάπλωσης και θα προξενούνταν μέχρι και ολοκληρωτική καταστροφή του αυτοκινήτου. Αν την πόρτα άνοιγε από η Ειρήνη Λαγούδη είναι λογικό, λόγω του ενστίκτου της αυτοσυντήρησης, θα εξέρχονταν από το αυτοκίνητο και θα σώζονταν. Σε καμιά περίπτωση δεν θα πήγαινε στο πίσω κάθισμα, όπου ανευρέθηκε, για να προστατευθεί, δεδομένου ότι είχε αναφλεγεί και το μπουφάν που ανευρέθηκε μεταξύ των μπροστινών καθισμάτων. Τη στιγμή αυτή, δηλαδή αμέσως με την αυτοκατάσβεση της φωτιάς, τα πλούσια σε αιθάλη (άκαυστο άνθρακα), εξ αιτίας της ατελούς καύσης καυσαέρια, που είχαν συσσωρευθεί λόγω άντωσης στον εσωτερικό ουρανό του αυτοκινήτου και εξ αιτίας διαφοράς πίεσης (μεγαλύτερης εντός της καμπίνας σε σχέση με το εξωτερικό περιβάλλον), αλλά και λόγω του ότι η θερμότητα είναι θερμική ενέργεια σε κίνηση

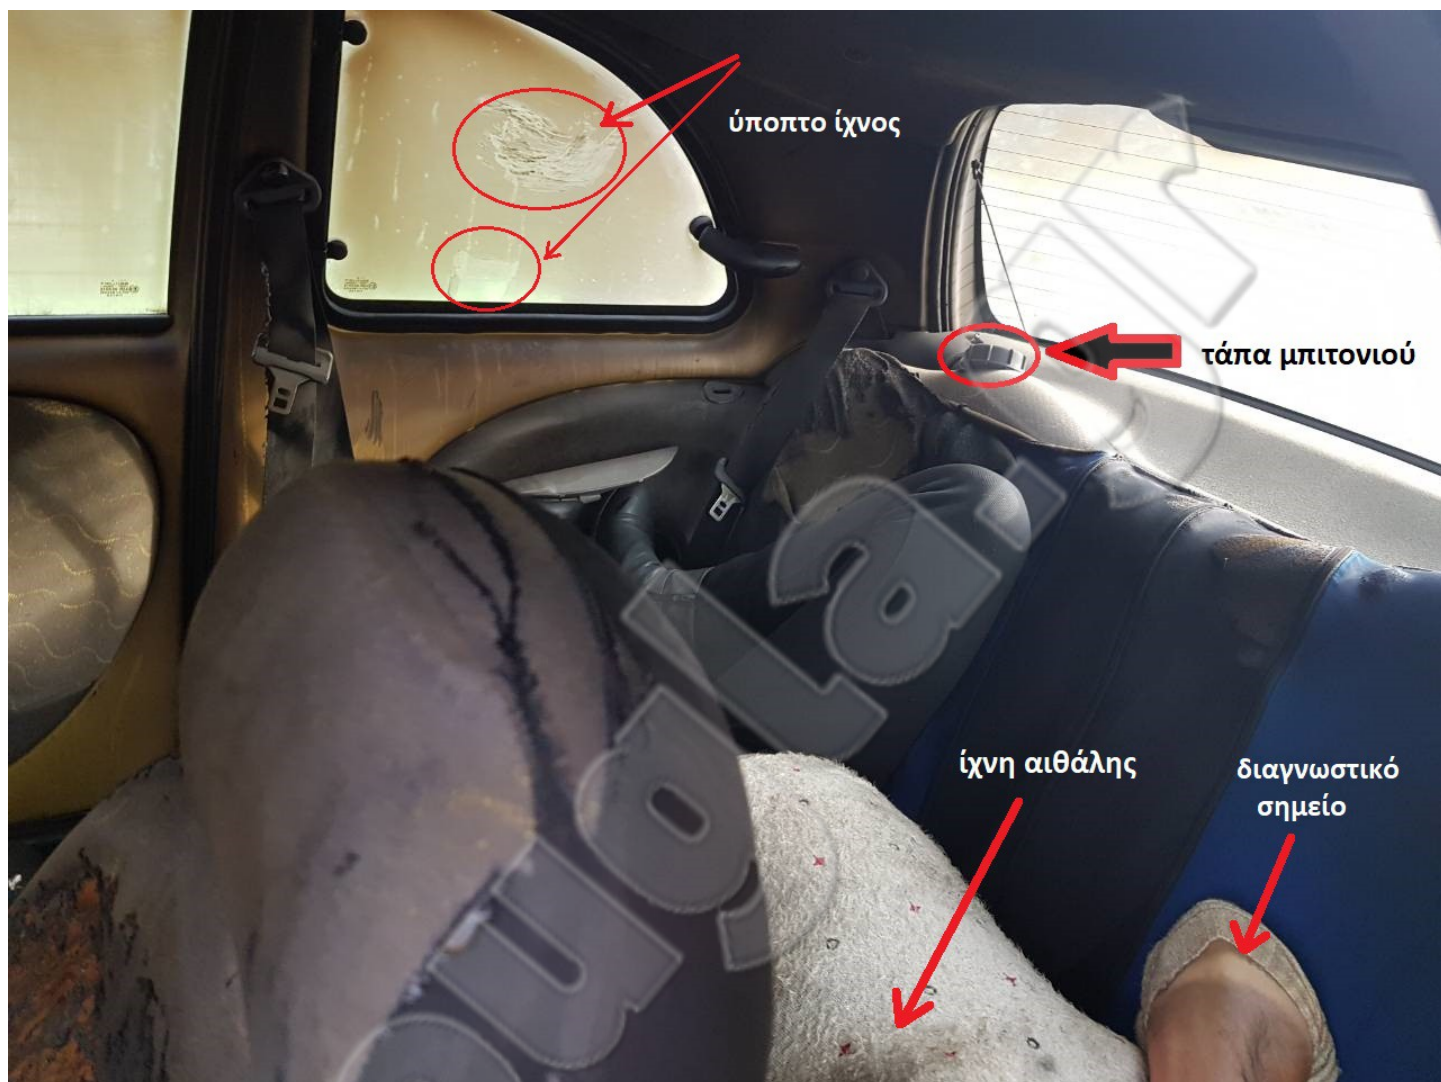
**Φωτογραφία 10:** Θέση που βρέθηκε η τάπα του μπιτονιού

**α) Αν κάθονταν στη θέση του οδηγού**, δηλαδή εκεί από όπου υπήρξε η έναρξη (έναυση - εκκίνηση) της φωτιάς, θα προξενούνταν οι εξής βλάβες: i) θα απανθρακώνονταν η θανούσα και σε κάθε περίπτωση θα είχε τουλάχιστον υποστεί εγκαύματα στην περιοχή του μοιριαίου οστού των κάτω άκρων και μάλιστα τουλάχιστον του δεξιού, ενώ θα καίγονταν και το παντελόνι (δεξιό πόδι), γεγονότα που φυσικά δεν συνέβησαν (βλ. φωτογραφίες υπ' αρ. 10 και 13), ii) δεν θα

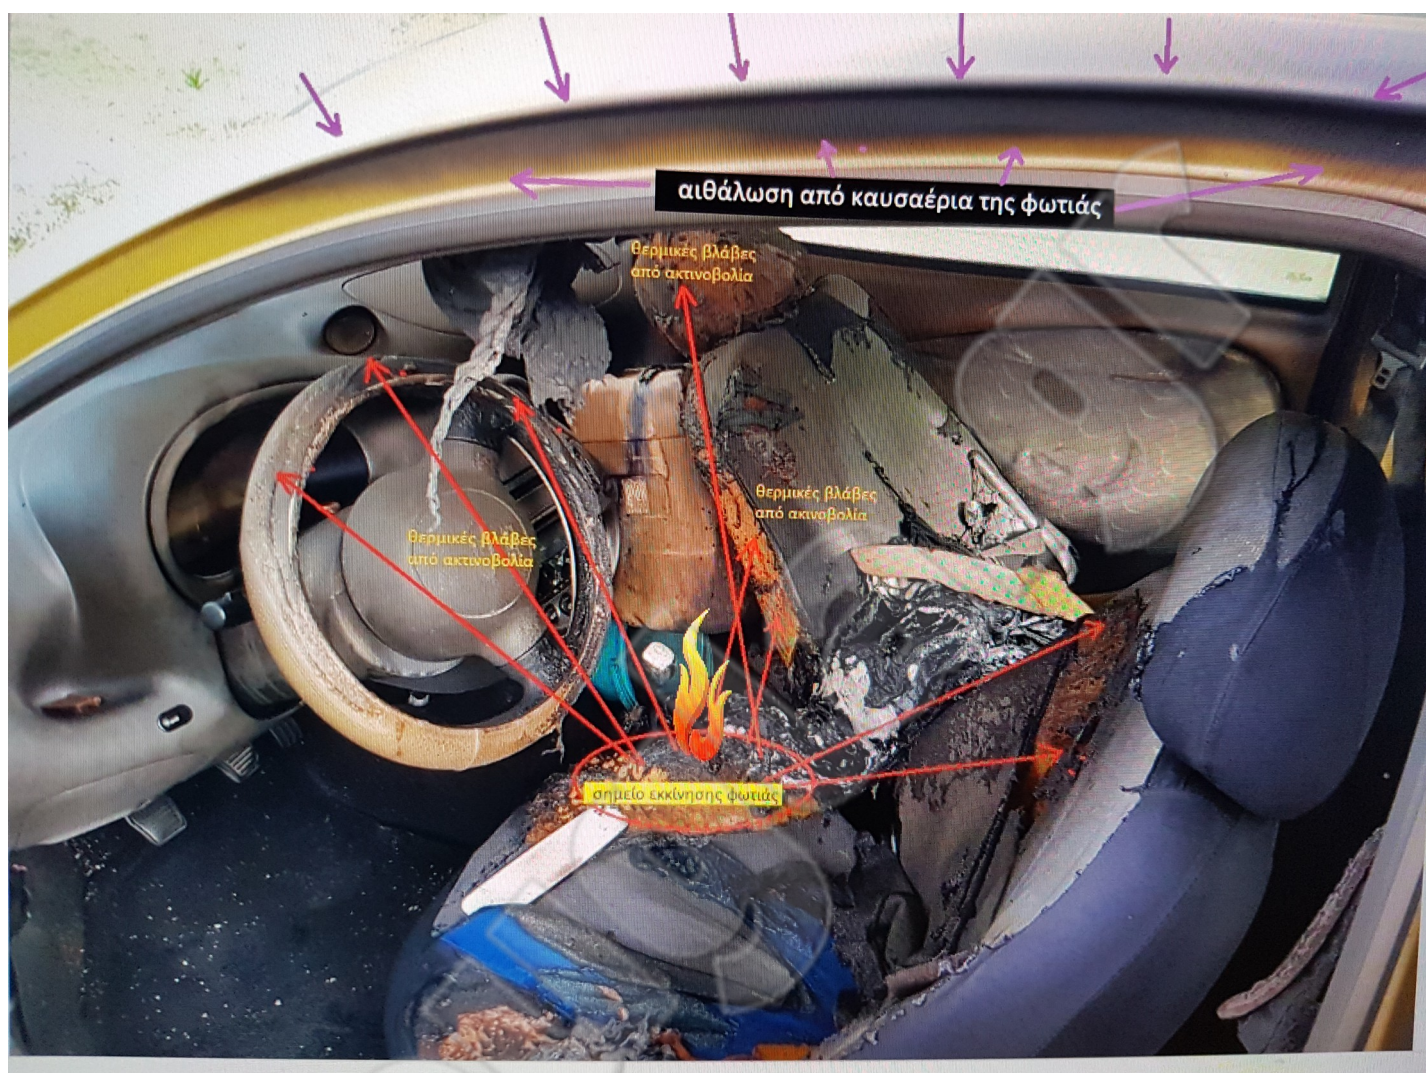
**Φωτογραφία 12:** Τρόπος μετάδοσης της θερμότητας

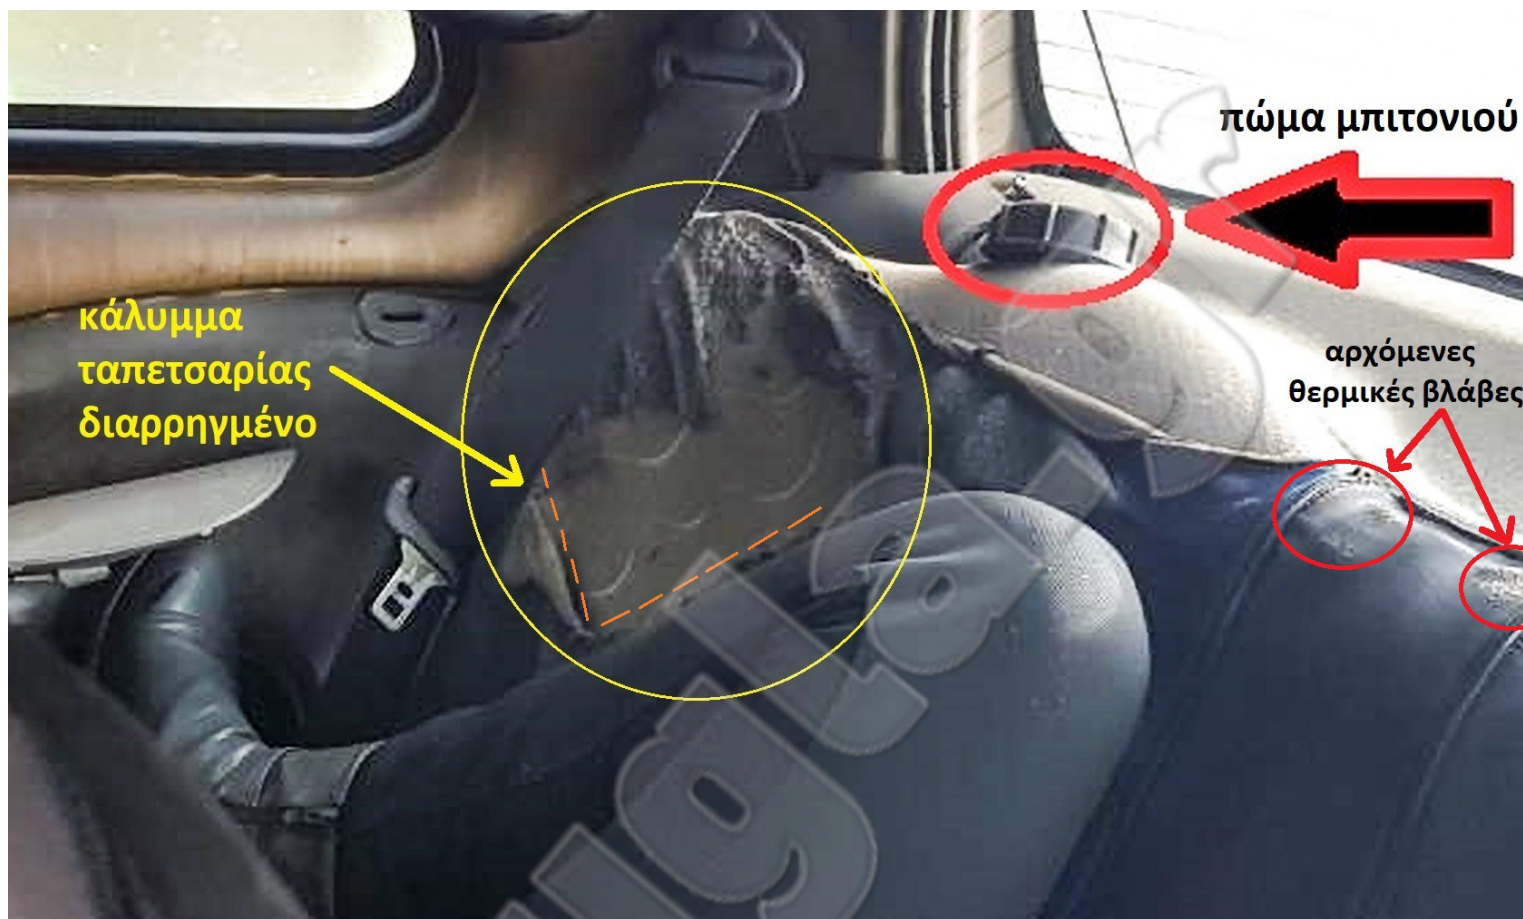
**Φωτογραφία 15:** Διάρρηξη του καλύμματος της ταπετσαρίας στο πίσω κάθισμα από το υπόδημα της θανούσης

Μπορεί να παρατηρείται στο επάνω δεξιό άκρο, δηλαδή το εφαπτόμενο με την δεξιά ζώνη ασφαλείας, του πίσω καθίσματος συρρίκνωση εξ αιτίας αρχομένης αποσύνθεσης του καλύμματος από την υψηλή θερμοκρασία των καυσαερίων που είχαν συσσωρευθεί στον ουρανό της καμπίνας του αυτοκινήτου, ωστόσο ο τρόπος και το σχήμα του ανοίγματος (σκισίματος) του καλύμματος της ταπετσαρίας του αυτοκινήτου στο κατώτερο δεξιό σημείο αυτού του ανοίγματος (σχήμα ορθής γωνίας), η καθαρότητα εξ αιτίας της απουσίας αλλοίωσης (βλάβης) από τη θερμική ροή καθώς και ίχνη αιθάλης (κάπνας) της εμφανιζόμενης εκ των έσω (εσωτερικά) ανοιχτόχρωμης ταπετσαρίας και το γεγονός ότι το κάλυμμα στο δεξιό προσκέφαλο του πίσω καθίσματος έχει κατέλθει (ξεπιαστεί), δηλαδή έχει διαφύγει από την αρχική θέση του (το προσκέφαλο), αποτελούν ενδείξεις, που μαρτυρούν, ότι όλα τα

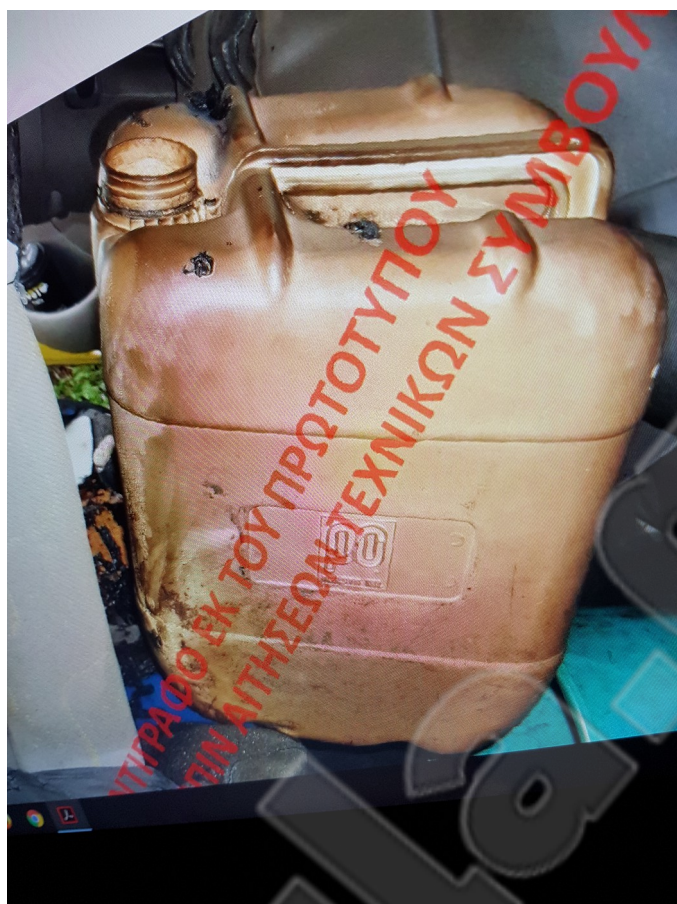
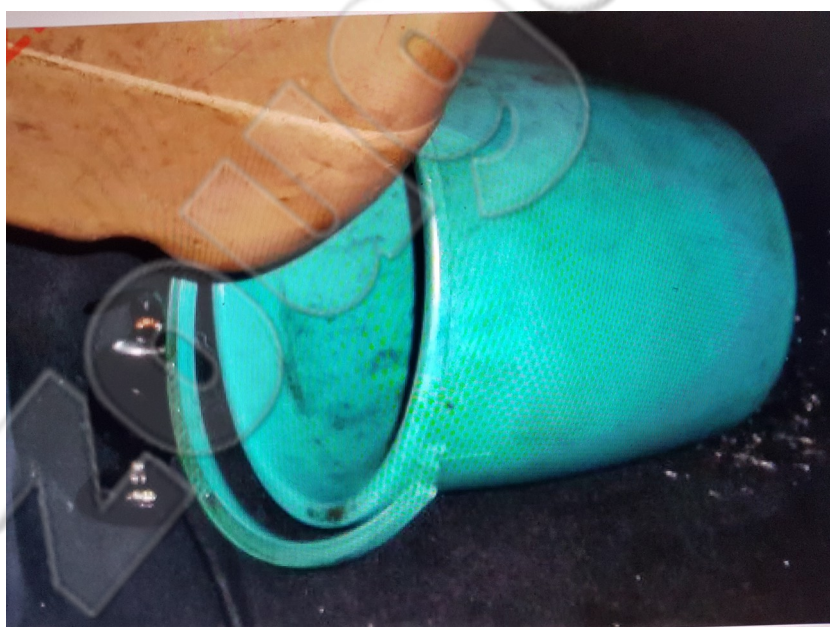
**Φωτογραφία 16:** Το μπιτόνι που περιείχε τον επιταχυντή καυσίμου και ο τερκουάζ κουβάς στη θέση του συνοδηγού

Το γεγονός, ότι η θανούσα κάθονταν στη θέση του συνοδηγού δεν σημαίνει βέβαια, ότι το μπιτόνι που περιείχε το καύσιμο υγρό και στο οποίο υπάρχουν ελάχιστα ίχνη αιθάλης (κάπνας) και ο κουβάς τirkουάζ χρώματος βρίσκονταν στη θέση που ανευρέθη κατά την αυτοψία των αστυνομικών, εκεί δηλαδή που απεικονίζονται στις υπ' αρ. 2 και 16 φωτογραφίες. Προφανώς και βρίσκονταν σε άλλα σημεία και τοποθετήθηκαν στην εν λόγω θέση από το δράστη. Και τούτο γιατί, αν βρίσκονταν στη θέση που ανευρέθηκαν κατά την αυτοψία των αστυνομικών,

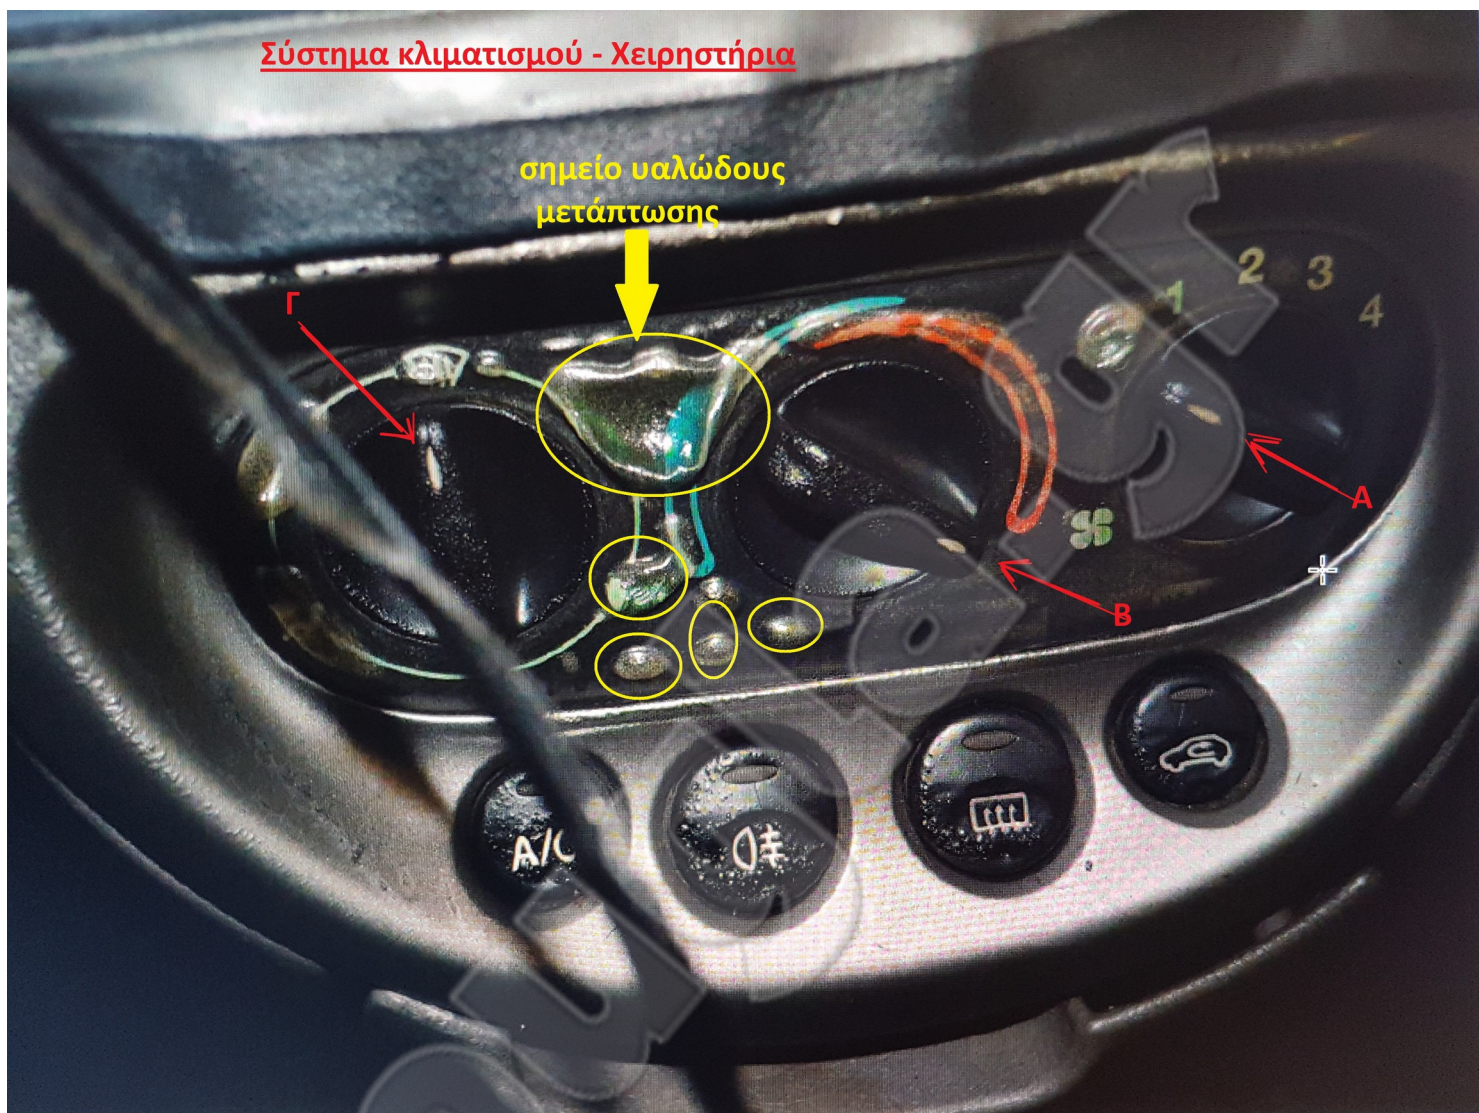
**Φωτογραφία 17:** Το χειριστήριο / διακόπτες λειτουργίας του κλιματισμού / εξαερισμού

- Το κλείσιμο του παραθύρου της πόρτας του συνοδηγού, για να μην εισέλθει εντός της καμπίνας φρέσκο αέρας (οξυγόνο).
- Η θέση του διακόπτη του ανεμιστήρα στη θέση (0), για να μην τροφοδοτείται η φωτιά με φρέσκο ατμοσφαιρικό αέρα από τους αεραγωγούς.
