## **ΕΚΘΕΣΗ**

**Καταγραφής των σημαντικότερων ενδείξεων εγκληματικής ενέργειας**  
**&**

**σκιαγράφησης του ψυχολογικού προφίλ του φερόμενου δράστη,**  
στην υπόθεση του θανάτου της Ειρήνης Λαγούδη του Παναγιώτη, όπου ανευρέθηκε  
νεκρή, την 8<sup>η</sup> Ιανουαρίου 2018 και ώρα Ω/14:45', εντός του με αριθμό κυκλοφορίας  
NET – 9846, ι.χ. επιβατικού αυτοκινήτου, μάρκας FORD Ka, στην παραλία Φωτμού  
περιοχής Μυρτιάς Θέρμου Αιτωλοακαρνανίας

**Αθήνα, 26 Μαρτίου 2018**

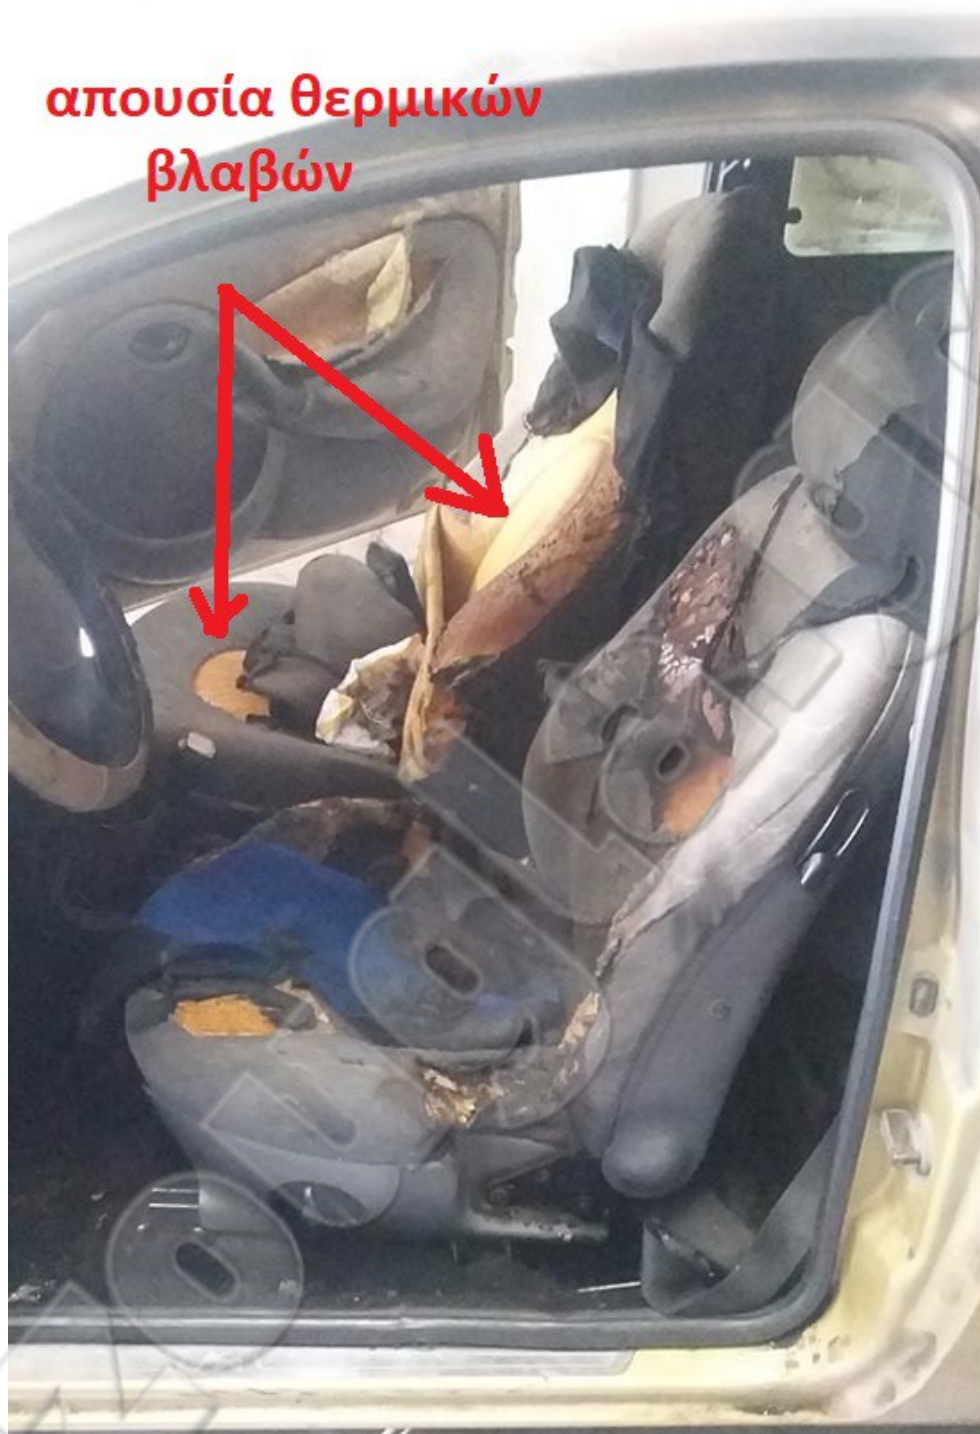
**Φωτογραφία 18:** Άποψη της θέσης του συνοδηγού, με εμφανή την απουσία θερμικών βλαβών στην πλάτη και στο κάθισμα
