ΕΚΘΕΣΗ ΠΡΑΓΜΑΤΟΓΝΩΜΟΣΥΝΗΣ

**Σιδηροδρομικό Δυστύχημα της
28ης Φεβρουαρίου 2023
στη περιοχή του Δ.Δ Ευαγγελισμού,
του Δήμου Τεμπών, Λάρισας.**

**Δρ. Απόστολος Βασιλάκος
Διπλ. Μηχανολόγος Μηχανικός**

**Σταύρος Μπατζόπουλος
Ηλεκτρολόγος Μηχανικός**

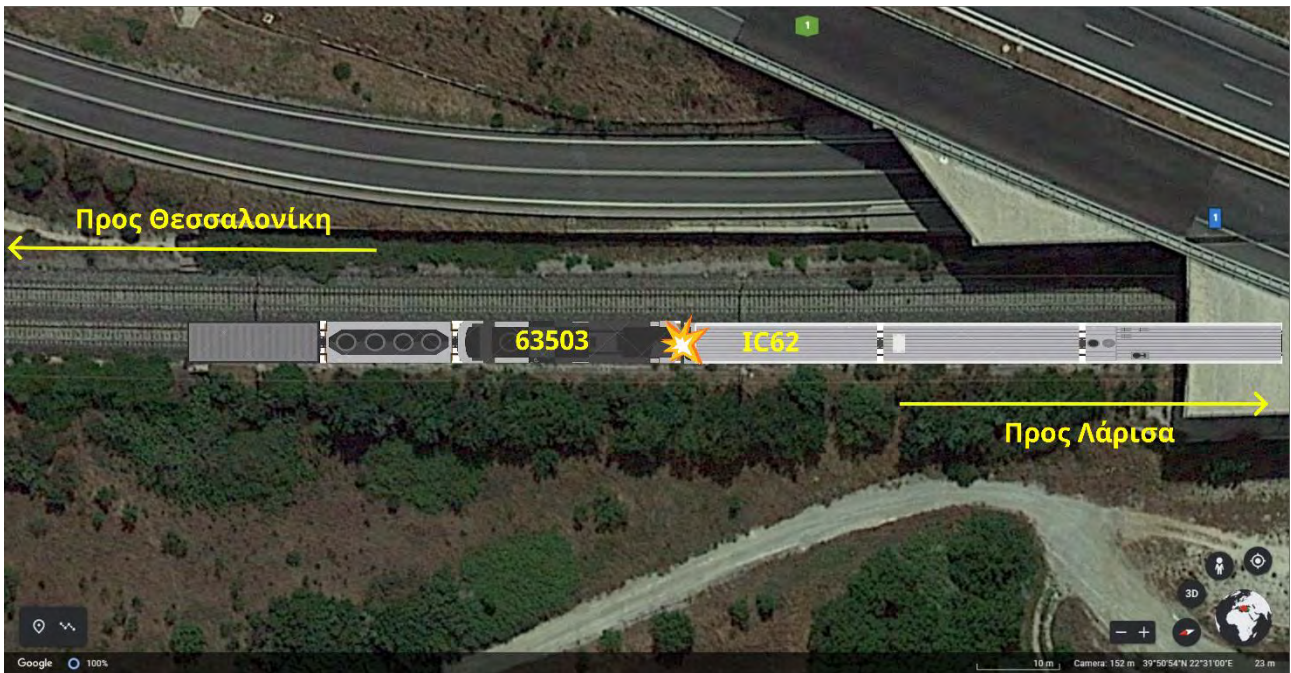
Εικόνα 3. Σχηματική αναπαράσταση σύγκρουσης.

Το δυστύχημα συνέβη, όπως προαναφέρθηκε, κοντά στον οικισμό Δ.Δ Ευαγγελισμού, Δήμου Τεμπών Λάρισας όπως φαίνεται και στην **Εικόνα 1**. Τα δύο τρένα κινούνταν ταυτόχρονα στην ίδια γραμμή (γραμμή καθόδου) με αντίθετη κατεύθυνση, όπως φαίνεται και στην **Εικόνα 2**, όπου παρουσιάζεται το **Σημείο Σύγκρουσης** των αμαξοστοιχιών, ενώ στην **Εικόνα 3** παρουσιάζεται μια σχηματική αναπαράσταση της σύγκρουσης.

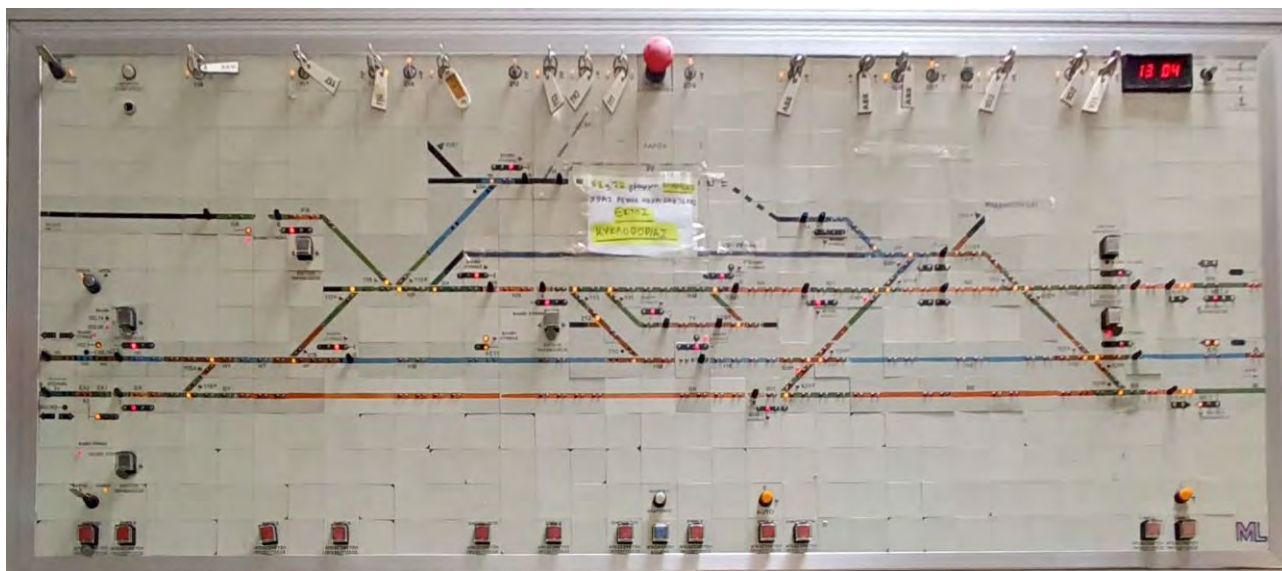
Ο Τοπικός Πίνακας Χειρισμών του σταθμαρχείου Λάρισας (βλ. **Φώτο 8**) έχει την δυνατότητα να απεικονίσει, εντός της εμβέλειας του, την κατάσταση των κλειδιών γραμμής (κύρια θέση ή παρακαμπτήριος) όπως, επίσης, και την κατάληψη των κυκλωμάτων γραμμής από το τρένο και κατ' επέκταση την κίνηση του συρμού στο πεδίο ελέγχου του πίνακα, με το διαδοχικό άναμμα των φωτεινών ενδείξεων (κόκκινα led) ανά κύκλωμα γραμμής. Έχει, επίσης, την δυνατότητα **χειροκίνητου ελέγχου** των κλειδιών γραμμής (να τα θέσει δηλαδή σε κύρια θέση ή σε παρακαμπτήριο με την βοήθεια κλειθροδιακοπών επ' αυτού) ή **αυτόματου ελέγχου** αυτών, με τη χρήση χάραξης μιας διαδρομής. **Χάραξη διαδρομής** στον Τοπικό Πίνακα Χειρισμών, **ορίζεται ως ο σχηματισμός της διαδρομής του συρμού** (εντός της εμβέλειας ελέγχου του πίνακα) **με την χρήση κομβίων αφετηρίας-στόχου**, όπου στην περίπτωση αυτή τα κλειδιά επί της γραμμής “γυρίζουν” αυτόματα σε κατάσταση κύρια ή παρακαμπτηρίου ανάλογα με την πορεία που θα ακολουθήσει ο συρμός. Το άναμμα των κίτρινων φωτοδιόδων (led) σε ένα κύκλωμα γραμμής σημαίνει ότι “**χαραχθηκε δρομολόγιο**” για την διέλευση συρμού από το τμήμα γραμμής το οποίο είναι φωτεινό.

Φώτο 8. Τοπικός Πίνακας Χειρισμών Σταθμαρχείου Λάρισας

Με τη χάραξη του δρομολογίου και αφού οι αλλαγές ελεγχθούν στη σωστή θέση και οι λοιπές συνθήκες ασφαλείας το επιτρέπουν, τότε το φωτισήμα ανοίγει για την είσοδο του τρένου, οι κίτρινες φωτοδιόδοι παραμένουν φωτεινές μέχρι το τρένο να φτάσει στο κύκλωμα γραμμής, οπότε σβήνουν και αντικαθίστανται από ομάδα ερυθρών φωτοδιόδων, που σημαίνει ότι υπάρχει τρένο στο συγκεκριμένο κύκλωμα γραμμής.

Όλη η ανωτέρω διαδικασία χάραξης διαδρομής καθώς και οι φωτεινές ενδείξεις επί του Τοπικού Πίνακα Χειρισμών διαπιστώθηκαν στις από **1.3.2023** και **7.3.2023** αυτοψίες μας επί του σταθμαρχείου Λάρισας. Διαπιστώθηκε, επίσης, και η ένδειξη κατάληψης των κυκλωμάτων γραμμής επί του Τοπικού Πίνακα Χειρισμών κατά τη διέλευση συρμού χωρίς την λειτουργία Χάραξης Διαδρομής (με το διαδοχικό άναμμα των κόκκινων φωτοδιόδων των κυκλωμάτων γραμμής που καταλάμβανε ο κινούμενος συρμός), γεγονός που οδηγεί στο συμπέρασμα ότι ο **εκάστοτε σταθμάρχης έχει την δυνατότητα του οπτικού ελέγχου της κίνησης του τρένου και της πορείας που ακολουθεί** στην εμβέλεια ελέγχου του ανωτέρω Τοπικού Πίνακα Χειρισμών.

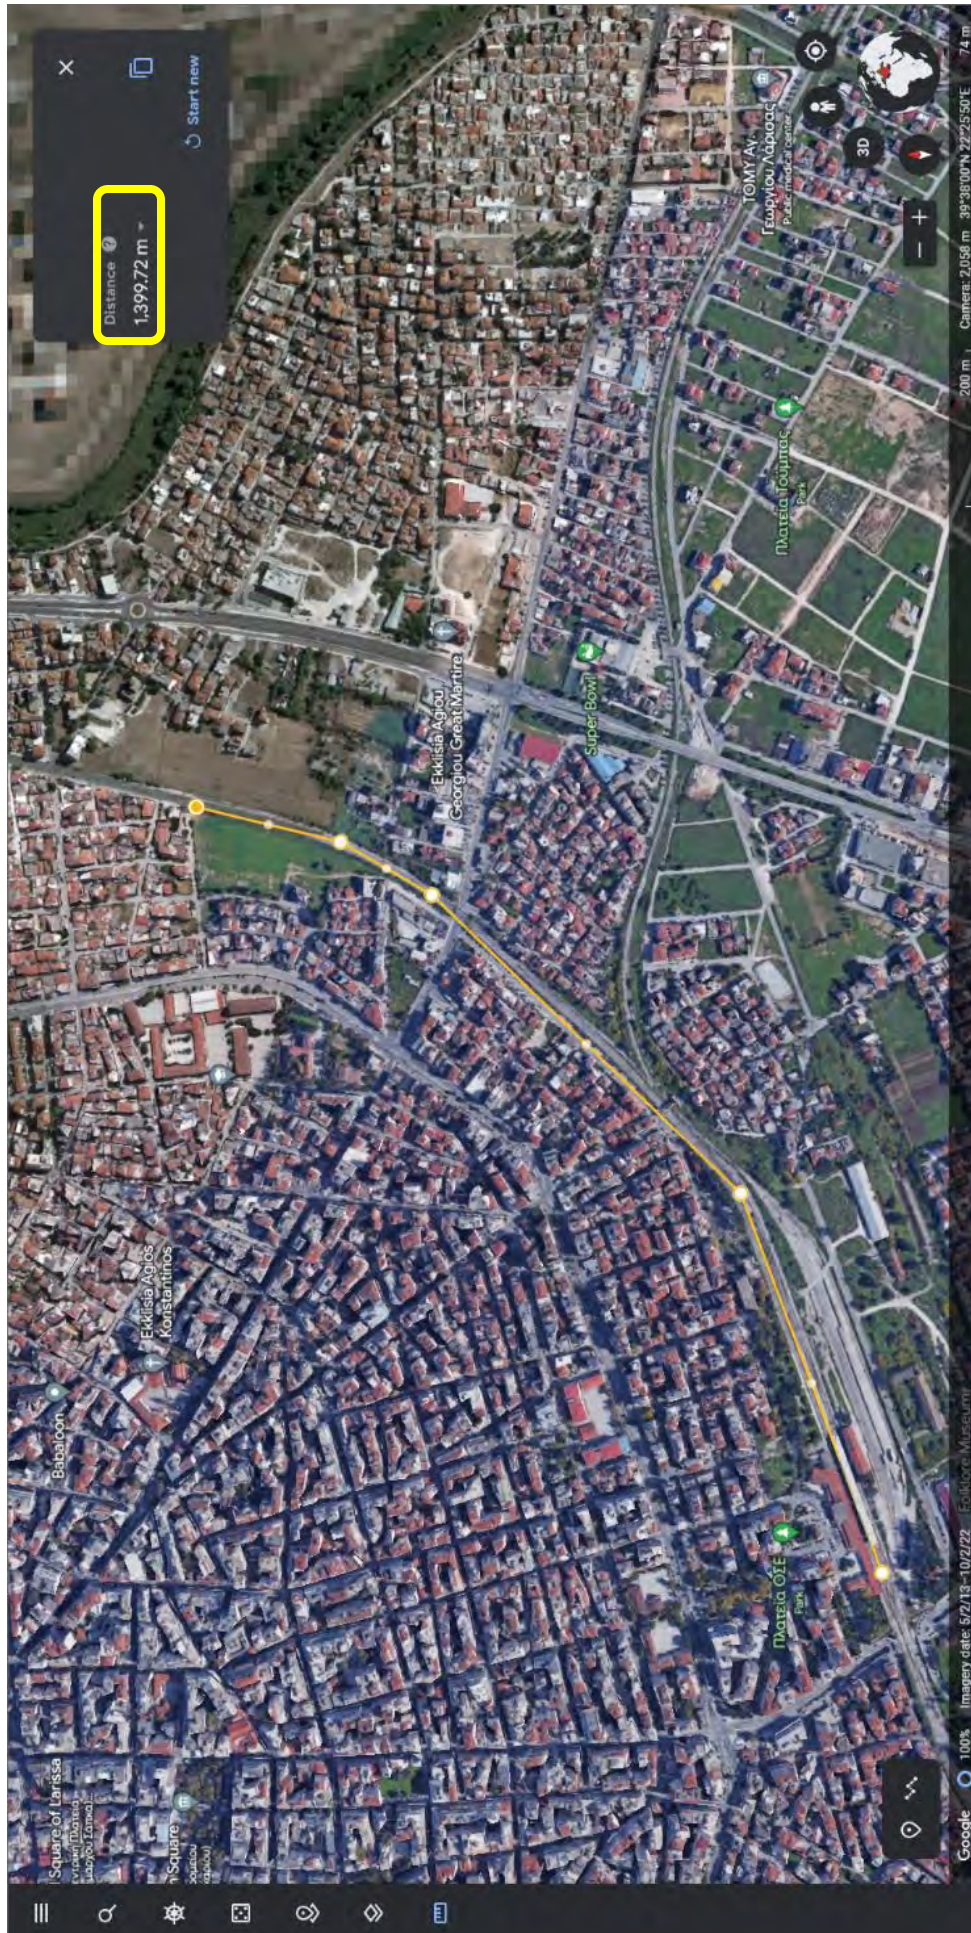
Εικόνα 5. Απόσταση από το σταθμό Λάρισας (αποβάθρα) έως το κλειδί Νο118, από Google Earth.

Οι παραπάνω αποστάσεις έχουν σημειωθεί και στις **Εικόνες 5 και 6** που ακολουθούν.

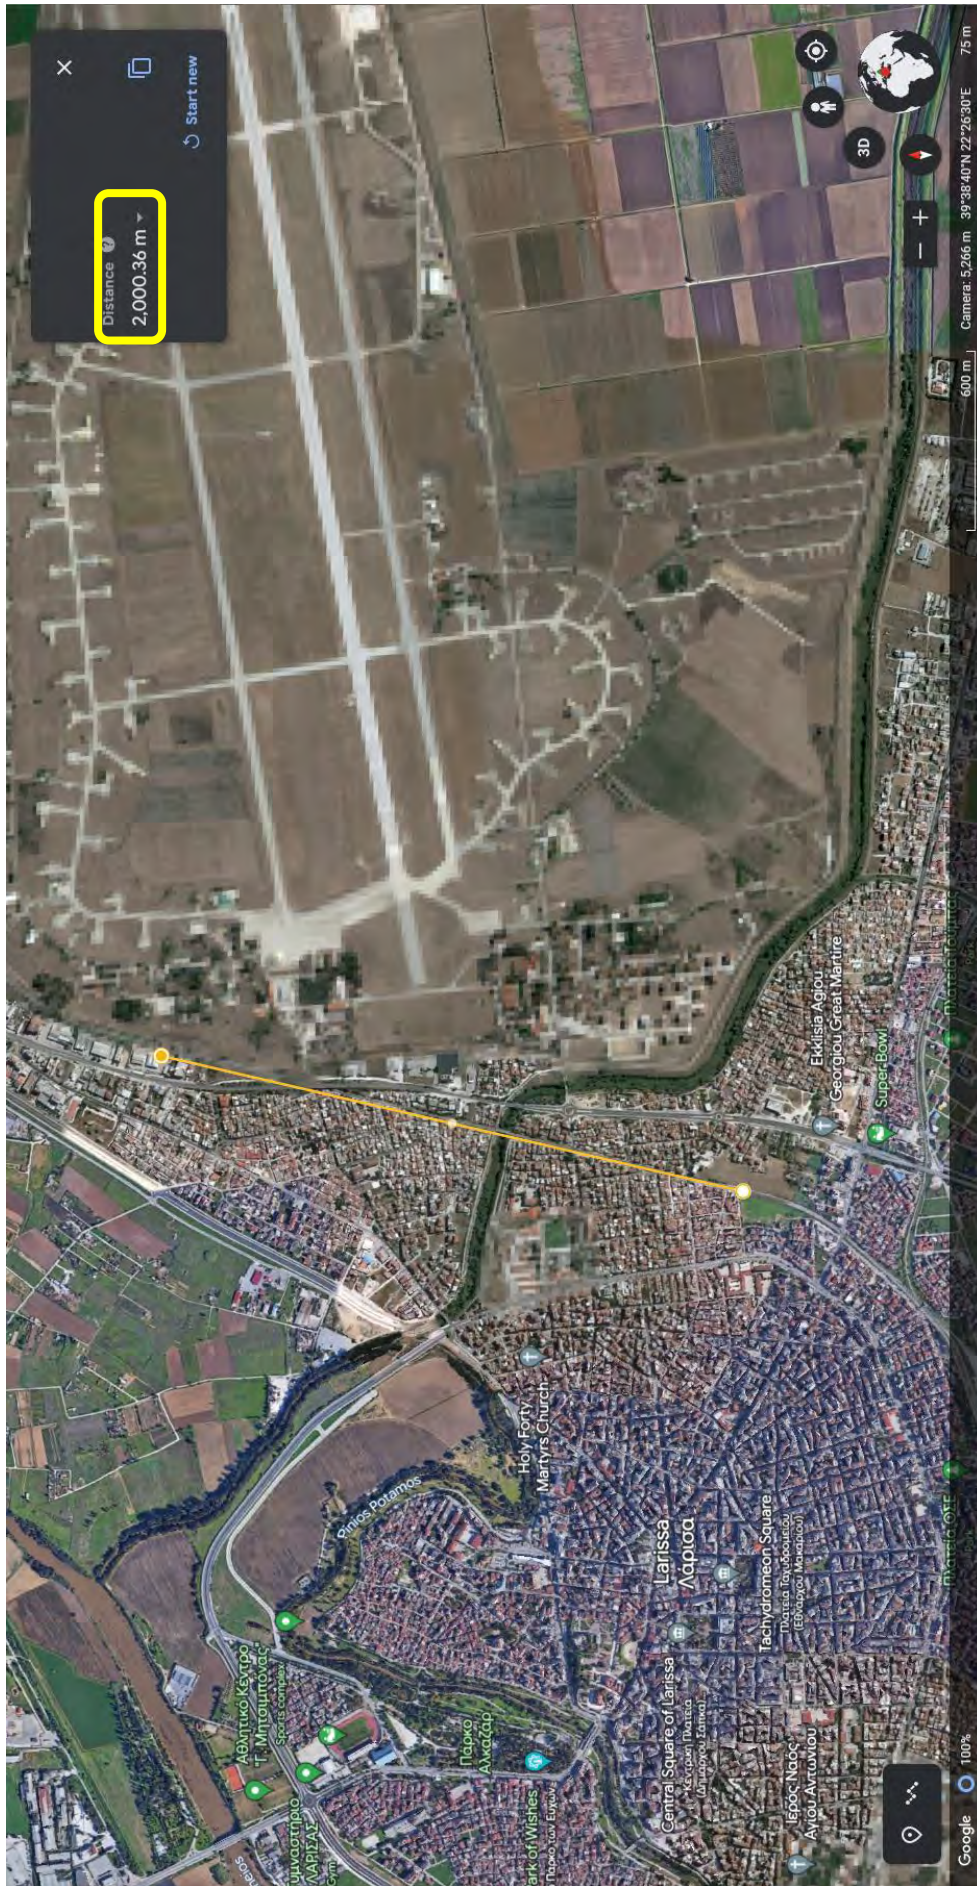
Εικόνα 6. Απόσταση από το κλειδί Νο118 έως το στρατιωτικό αεροδρόμιο Λάρισσας περίπου, από Google Earth.

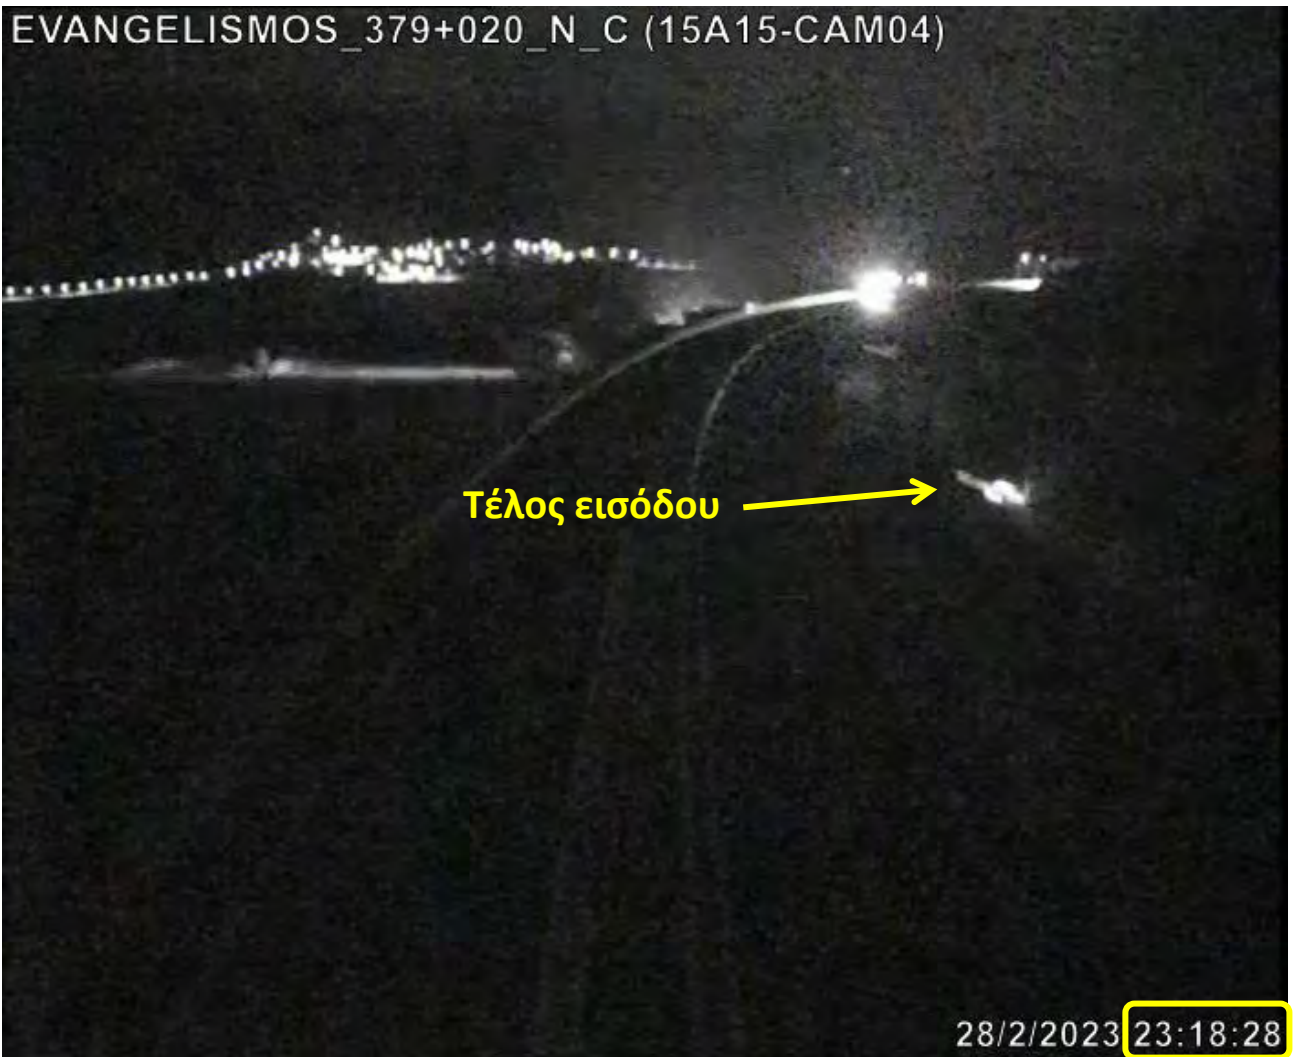
Φώτο 12. Τέλος εισόδου επιβατικής αμαξοστοιχίας στο τεχνικό της άνω διάβασης

κεντρικής οδικής αρτηρίας (ΠΑΘΕ) (**Φώτο 11**) και της στιγμής της σύγκρουσης (**Φώτο 12**) διαφορά 115 καρέ (στιγμιότυπων) του βίντεο. Το εν λόγω βίντεο είναι των 25 καρέ (στιγμιότυπων) ανά δευτερόλεπτο, συνεπώς, οι δύο χρονικές στιγμές απέχουν μεταξύ τους **4sec και 600χιλιοστά** του δευτερολέπτου. Η απόσταση μεταξύ των δύο σημείων είναι, με επιτόπου μέτρηση, περί τα 190μ. Με υπολογισμό των προαναφερθέντων στοιχείων η στιγμιαία ταχύτητα για την **επιβατική αμαξοστοιχία**, προ της σύγκρουσης, ανέρχεται στα **148,7km/h**. Συμπεραίνουμε λοιπόν, ότι η επιβατική αμαξοστοιχία, προ της σύγκρουσης, διατηρούσε ταχύτητα κίνησης εντός του επιτρεπόμενου ορίου ταχύτητας της γραμμής, αν και προηγούμενα, όπως υπολογίσθηκε, πιθανόν και να το είχε υπερβεί.

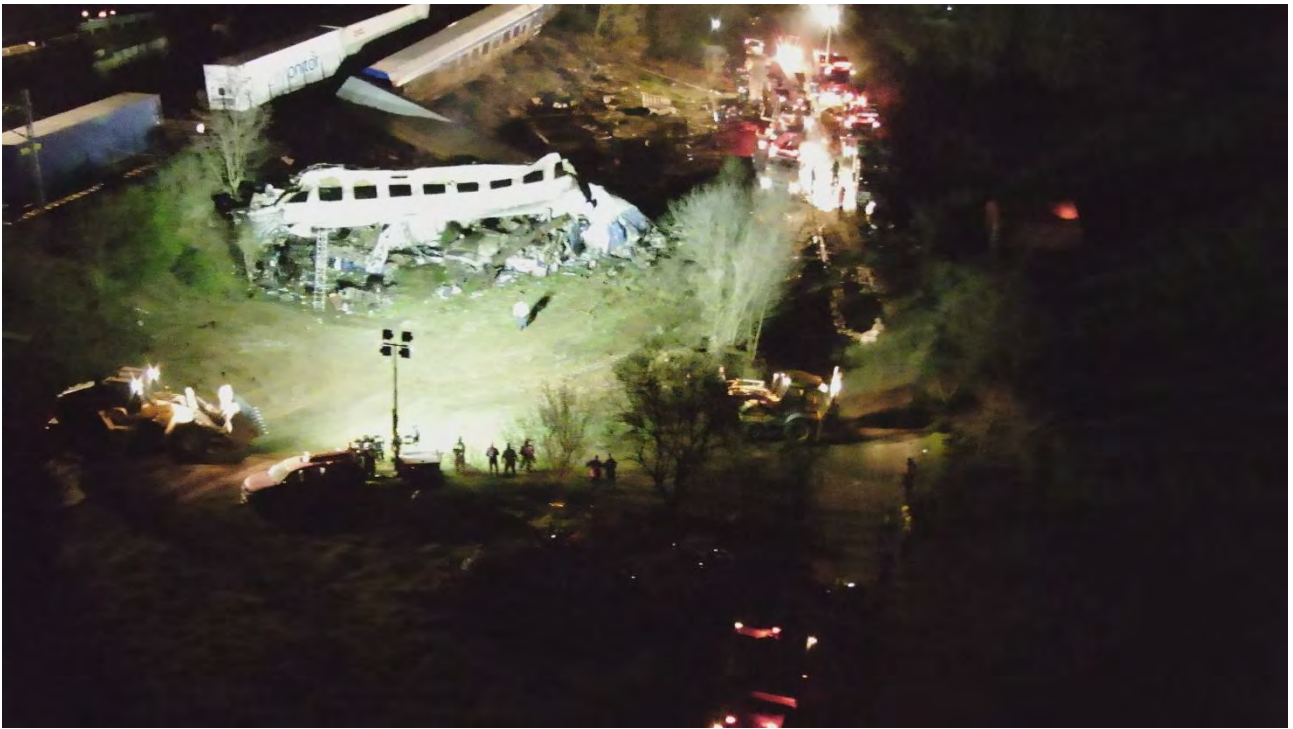
Φώτο 14. Λήψη από Drone της Π.Υ. Λάρισσας λίγες ώρες μετά το συμβάν

1. στον άμεσο εκτροχιασμό τους όπως αποδεικνύεται από την καταστροφή της βλάστησης σε μεγάλη απόσταση προ του σημείου σύγκρουσης,
2. στην πτώση από το ύψους τεσσάρων μέτρων ανάχωμα,
3. στις περιστροφές, κατά τον διαμήκη άξονά τους, που υπέστησαν μέχρι την τελική τους θέση, όπως μαρτυρά η πληθώρα των αποσπασμένων συντριμμιών (ηλεκτρονικά ισχύος της ηλεκτράμαξας, καθίσματα Α' και Β' θέσης, φορεία και άξονες τροχών) στην περιοχή προ της τελικής θέσης,
4. στις μεταξύ τους συγκρούσεις και στην υπέρβαση της σειράς των επιβαταμαξών εντός του συρμού (η εύρεση δηλαδή βαγονιών μπροστά ή και πάνω σε άλλα).

Τέλος, πρέπει να επισημανθεί ότι σε όλα τα εμπλεκόμενα οχήματα, ηλεκτράμαξες, επιβατάμαξες και φορτάμαξες, χωρίς καμία εξαίρεση, αποσπάρθηκαν όλα τα φορεία των βαγονιών, και στις περισσότερες των περιπτώσεων, και οι άξονες από τα φορεία. Κάθε ένα από αυτά, είναι βάρους 6.500χλγ και για την επιβατική αμαξοστοιχία για τέσσερεις εμπλεκόμενες επιβατάμαξες και μία ηλεκτράμαξα είχαμε δέκα (10) συνολικά φορεία να "κυκλοφορούν" ανεξέλεγκτα μεταξύ των εκτροχιασμένων βαγονιών συμμετέχοντας στην καταστροφή και συντριβή τους.

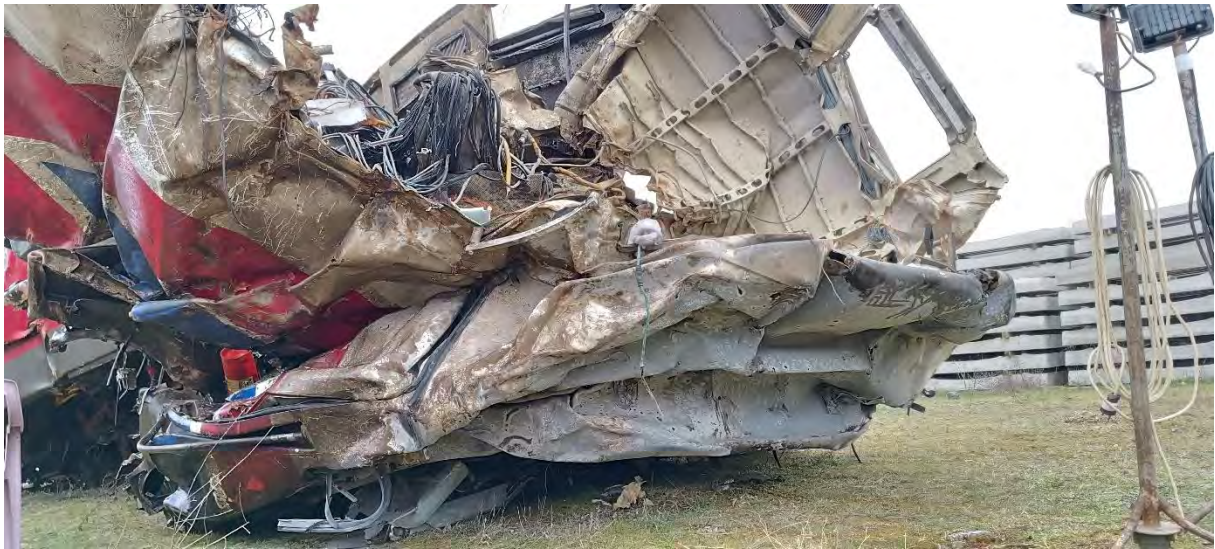
Φώτο 26. Ηλεκτράμαξα 120-022, αναδίπλωση θαλάμου διακυβέρνησης εμπρόσθιας πλευράς

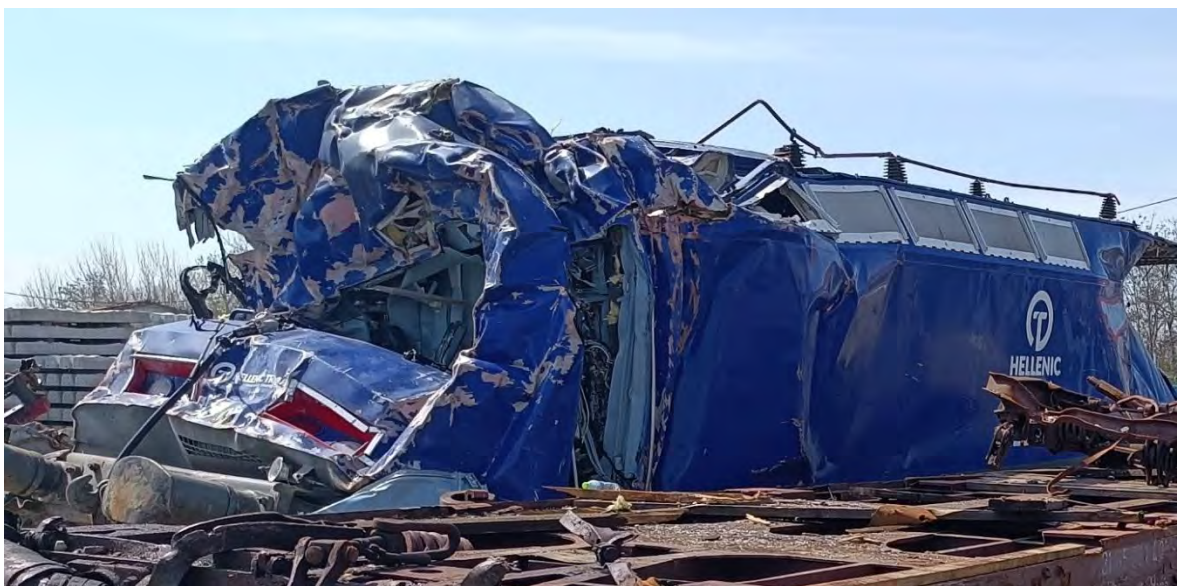
Φώτο 31. Ηλεκτράμαξα 120-012, εμπρόσθια πλευρά κατά την φορά κίνησης (σύνδεση με ηλεκτ/μαξα 120-022)

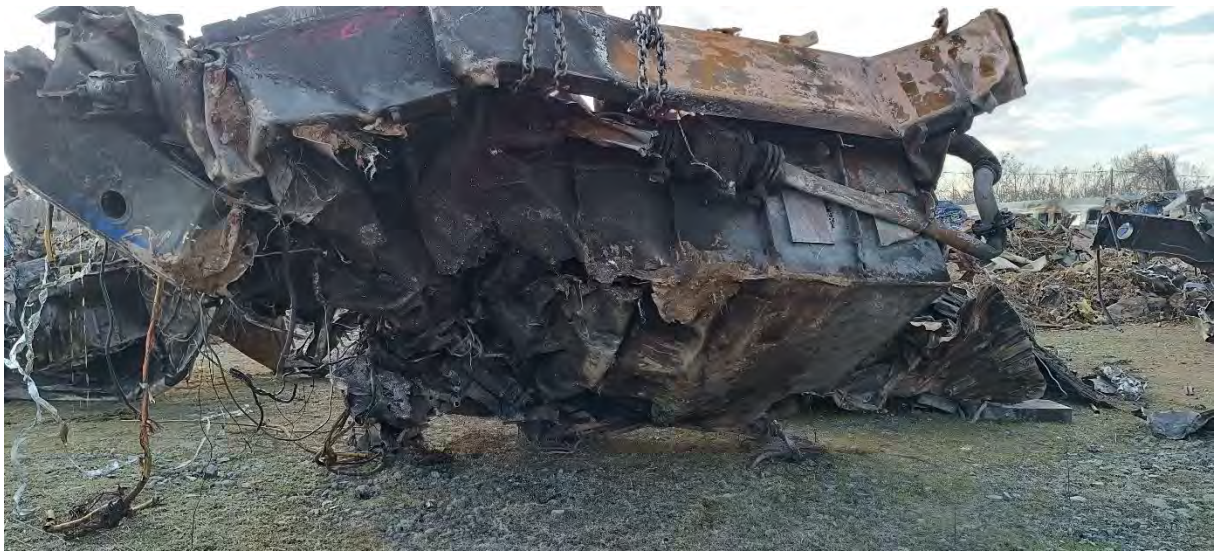
Φώτο 35. Μετασχηματιστής ηλεκτράμαξας 120-023, (επιβατική IC62)

Η ηλεκτράμαξα της επιβατικής μαζί με τον φλεγόμενο μετασχηματιστή της, κατέληξε στο πρανές της σιδηροδρομικής γραμμής, όπου πάνω και δίπλα από αυτή κατέληξαν και τα συντρίμια των βαγονιών 1 της πρώτης θέσης και του κυλικείου, όπως επίσης και το βαγόνι 2 (πρώτο της δεύτερης θέσης, **Φώτο 57**), τα οποία λόγω των υλικών κατασκευής τους (υφασμάτινα καθίσματα, ξύλινη επένδυση στα πλαϊνά και στο πάτωμα, αφρολέξ καθισμάτων, πολυεστερικές κουρτίνες κ.ά., **Φώτο 58-59**) ξεκίνησαν να καίγονται, προκαλώντας έτσι την πυρκαγιά.

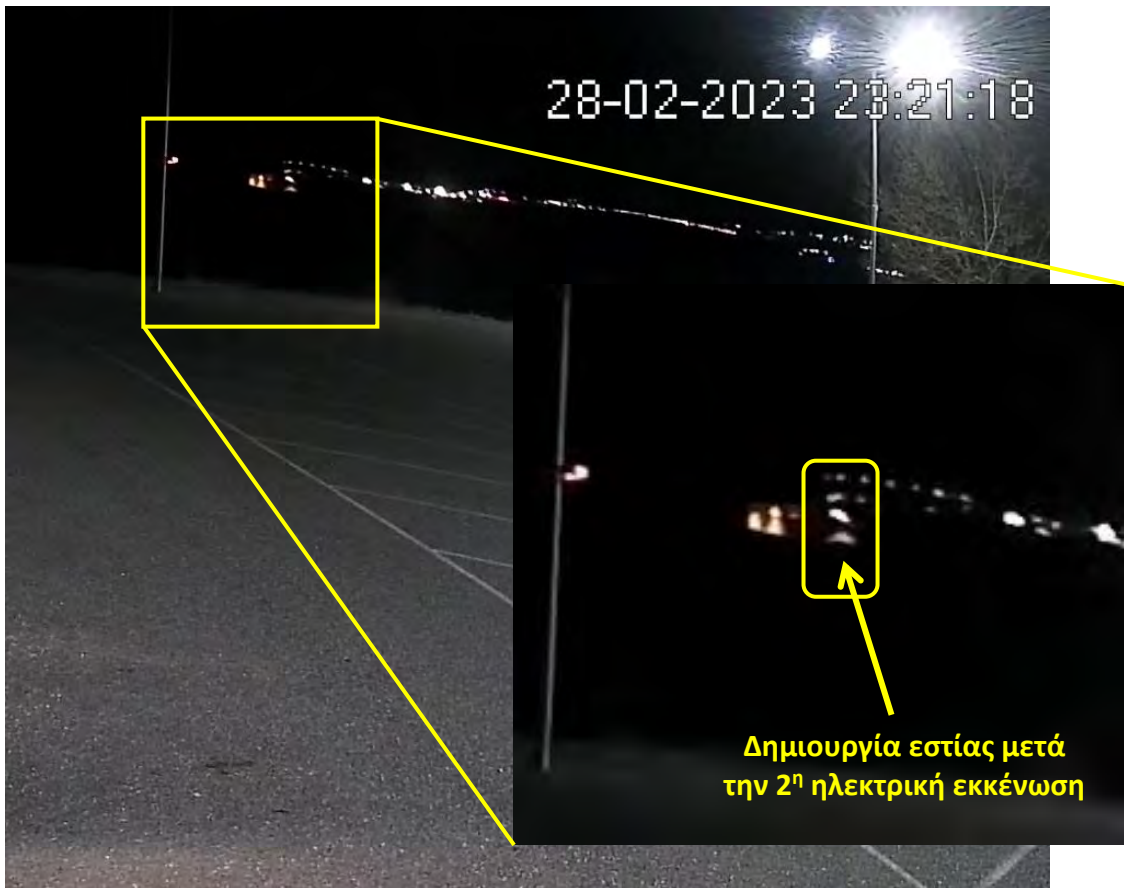
Δημιουργία εστίας μετά την 2^η ηλεκτρική εκκένωση

Φώτο 49α. Δημιουργία της εστίας πυρκαγιάς που αποτυπώθηκε στην Φώτο 7, λήψη από CCTV ΙΤΕΑ.

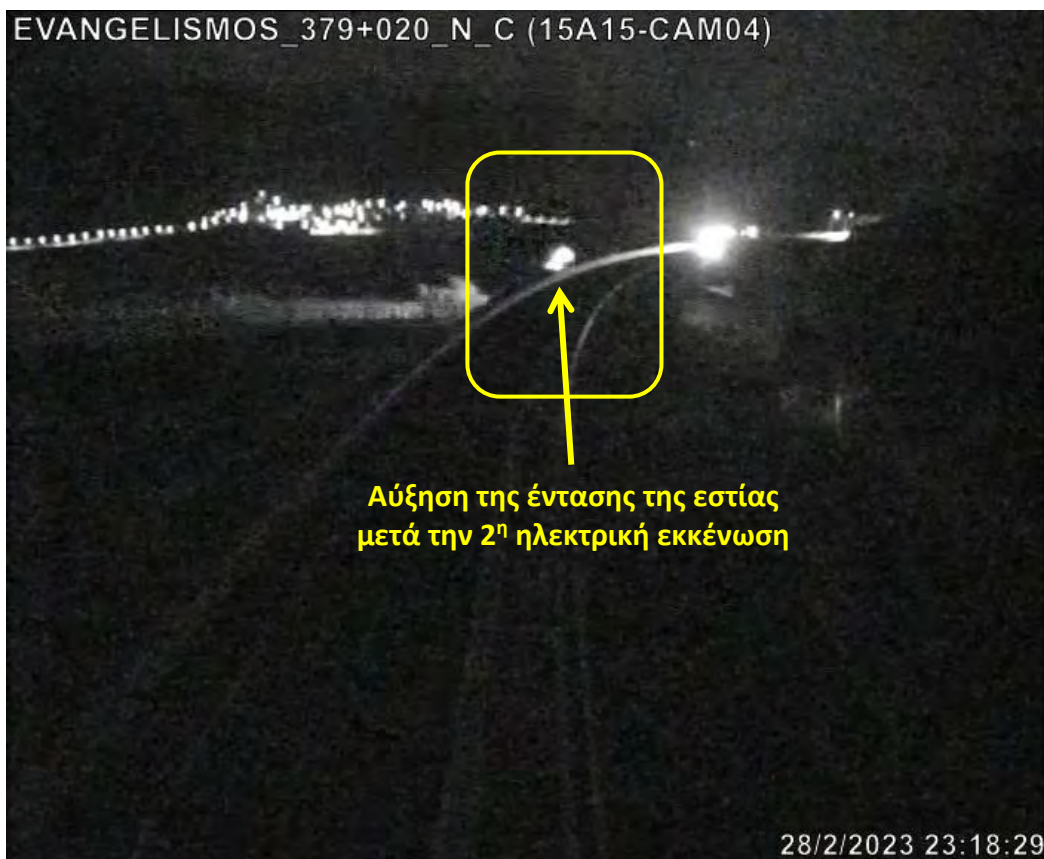
Αύξηση της έντασης της εστίας μετά την 2^η ηλεκτρική εκκένωση

Φώτο 49β. Αύξηση της εντάσεως της εστίας που απεικονίζεται στην Φώτο 46

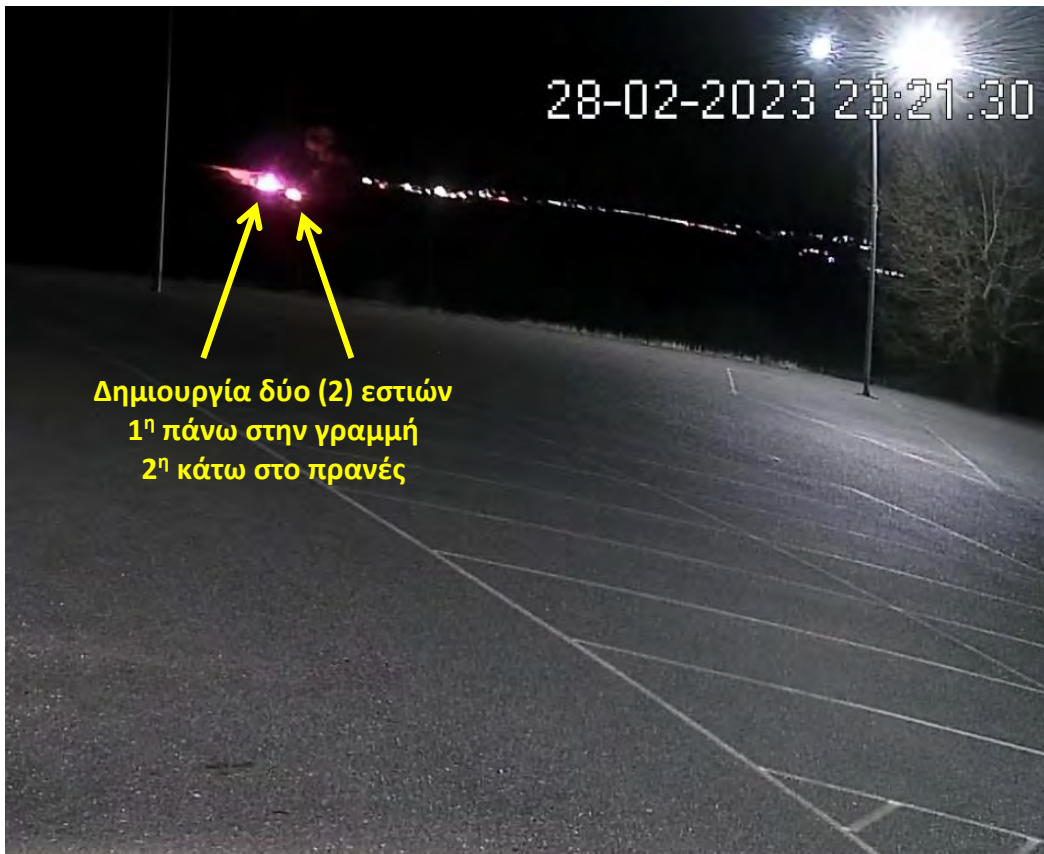
Φώτο 54

**Δημιουργία δύο (2) εστιών
1^η πάνω στην γραμμή
2^η κάτω στο πρηνές**

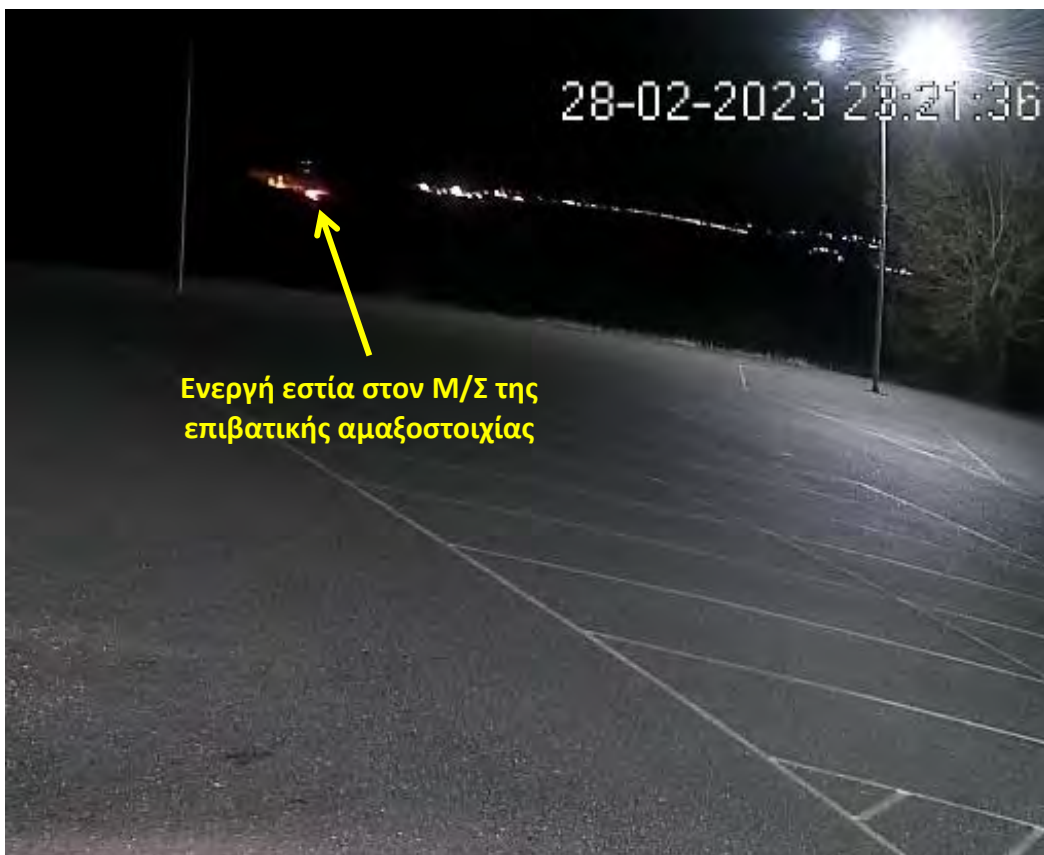
Φώτο 55

**Ενεργή εστία στον Μ/Σ της
επιβατικής αμαξοστοιχίας**

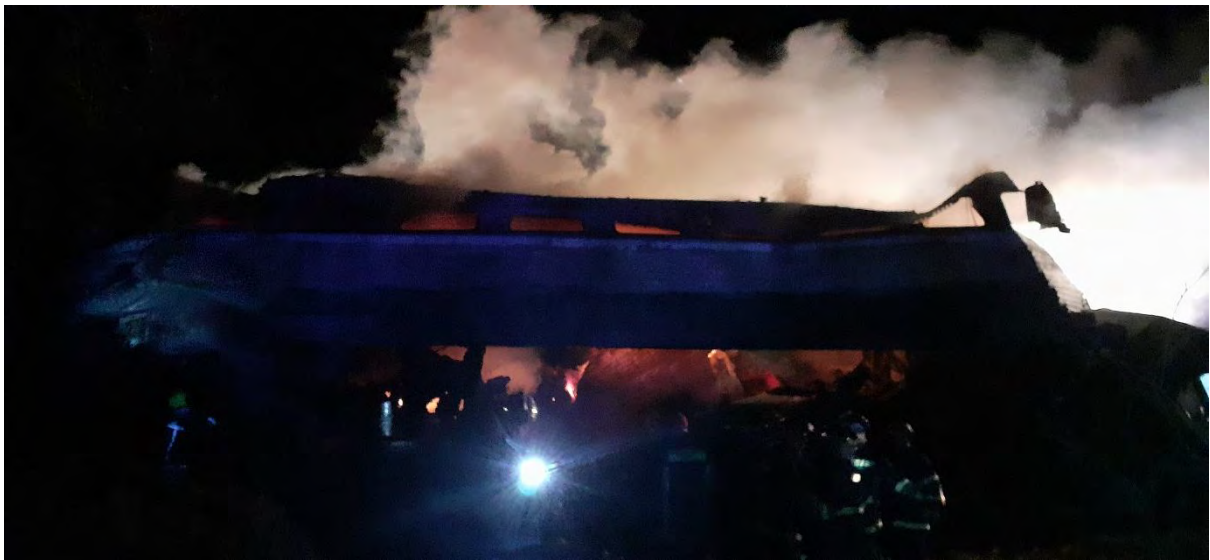
Φώτο 57. Πυρκαγιά στο βαγόνι 2 (πρώτο της δεύτερης θέσης). Ώρα 01.05, 1/3/2023

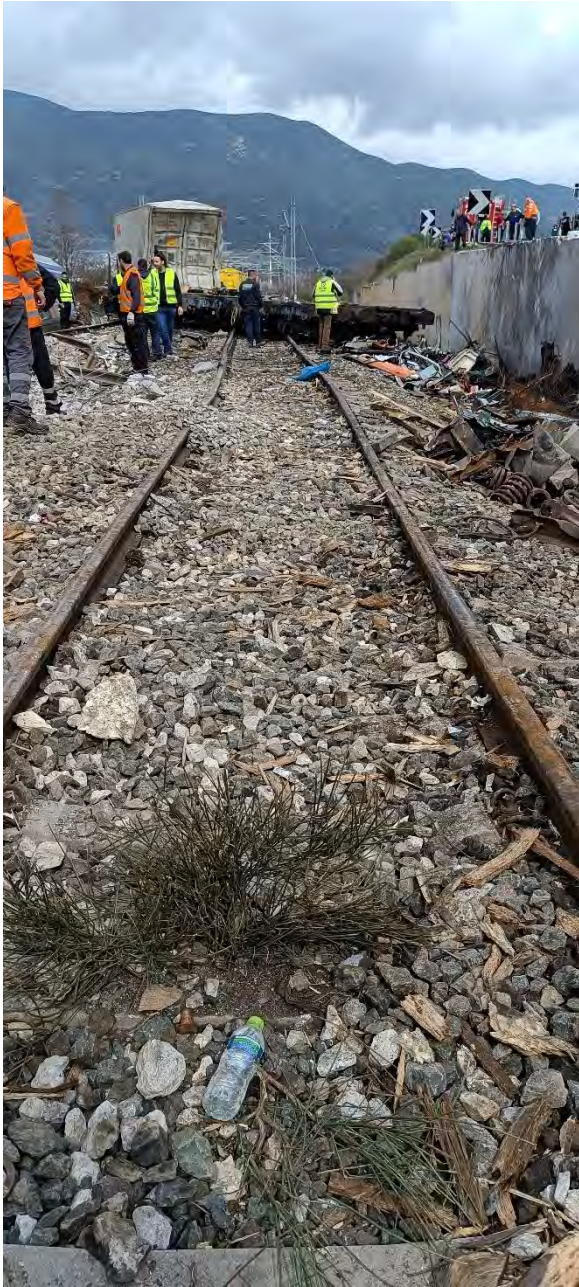
Φώτο 60 Γραμμή ανόδου

Στο εναέριο δίκτυο μέσης τάσης των 25.000Volt, οι υλικές ζημιές που καταγράφηκαν αφορούν τους **δύο μεταλλικούς πυλώνες** (ένας για την γραμμή ανόδου και ένας για την γραμμή καθόδου, **Φώτο 65-66**) συγκράτησης των μεταλλικών αγωγών μεταφοράς ηλεκτρικής ενέργειας καθώς και οι αγωγοί μεταφοράς ηλεκτρικής ενέργειας το μήκος των οποίων ανέρχεται στα **180 μέτρα** περίπου για κάθε κατεύθυνση.

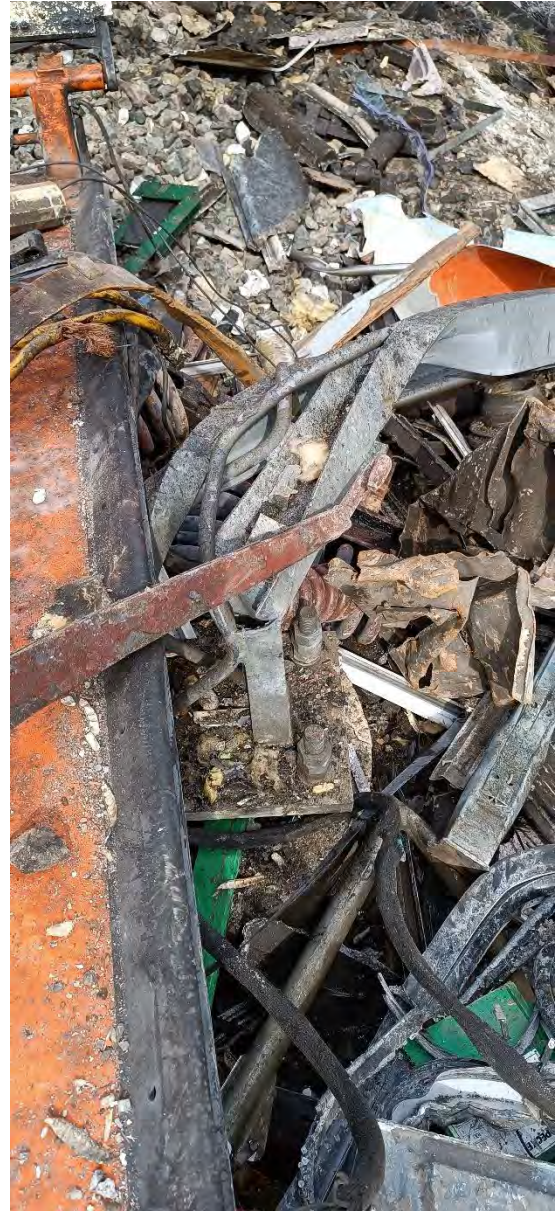
Φώτο 66 Καταστροφή και της βάσης του μεταλλικού πύργου συγκράτησης καλωδίων

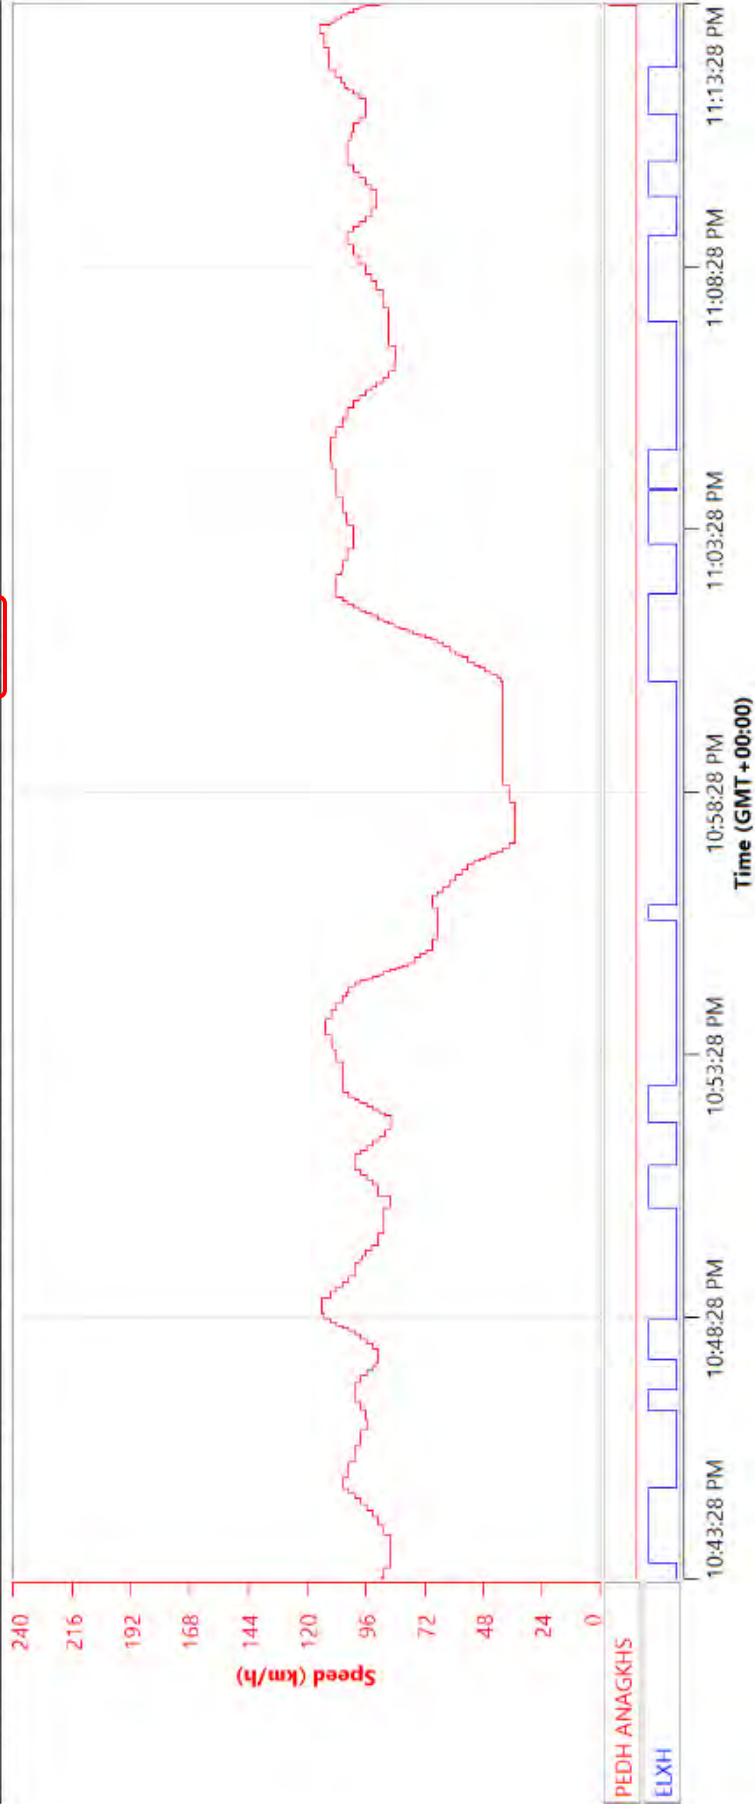
Διάγραμμα 2. Δεδομένα καταγραφής των τελευταίων 30 λεπτών του καταγραφικού της ηλεκτράμαξας 120-012

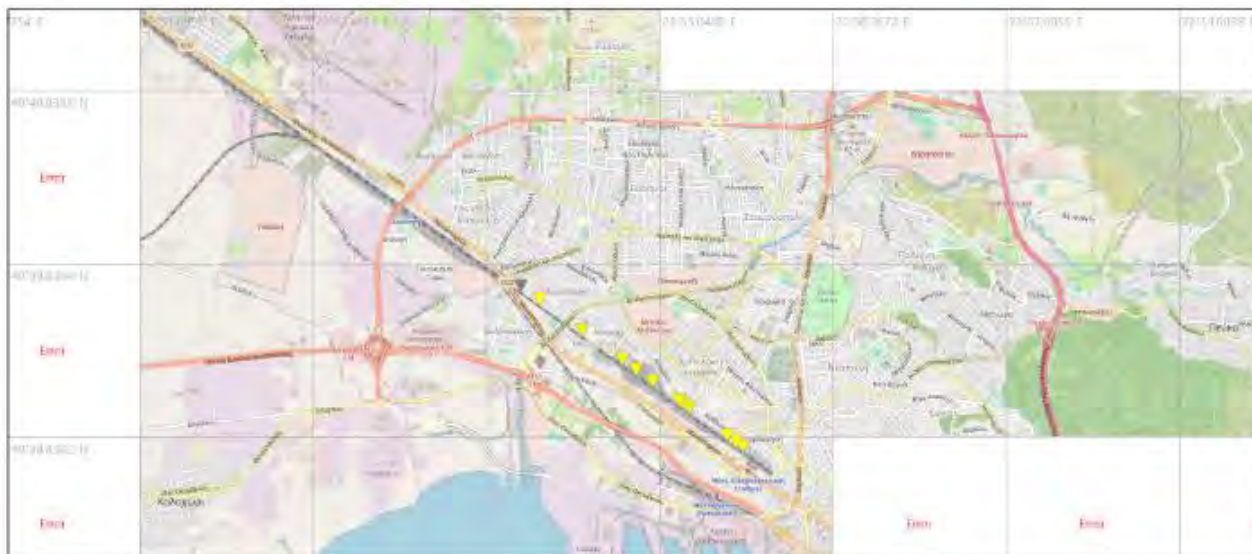
Από την ανάλυση των δεδομένων του καταγραφικού διαπιστώθηκε ότι το συγκεκριμένο καταγραφικό ήταν απενεργοποιημένο από τις 19/06/2018, όταν ήταν και η τελευταία ημερομηνία καταγραφής δεδομένων. Τα τελευταία και μοναδικά δεδομένα που είχε καταγράψει, ήταν δεδομένα συντεταγμένων GPS από την περιοχή **Μενεμένη Θεσσαλονίκης**, όπως χαρακτηριστικά φαίνεται και στην **Εικόνα 17** που ακολουθεί.

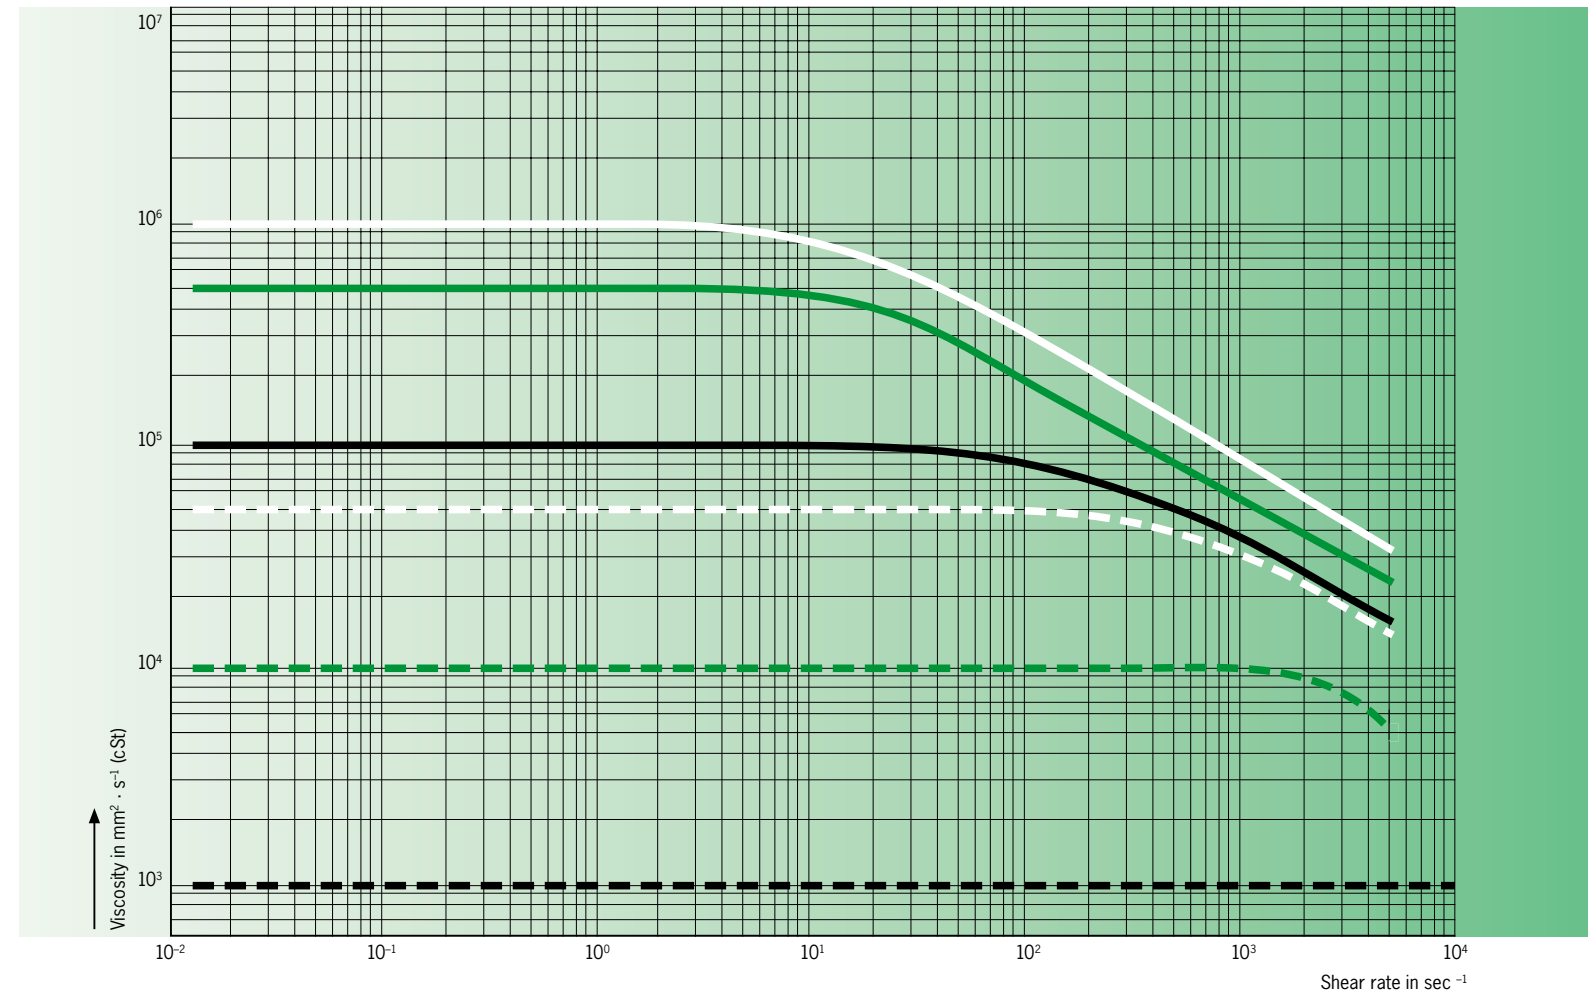
Fig. 4: The flow properties of Baysilone® Fluid M at 25°C

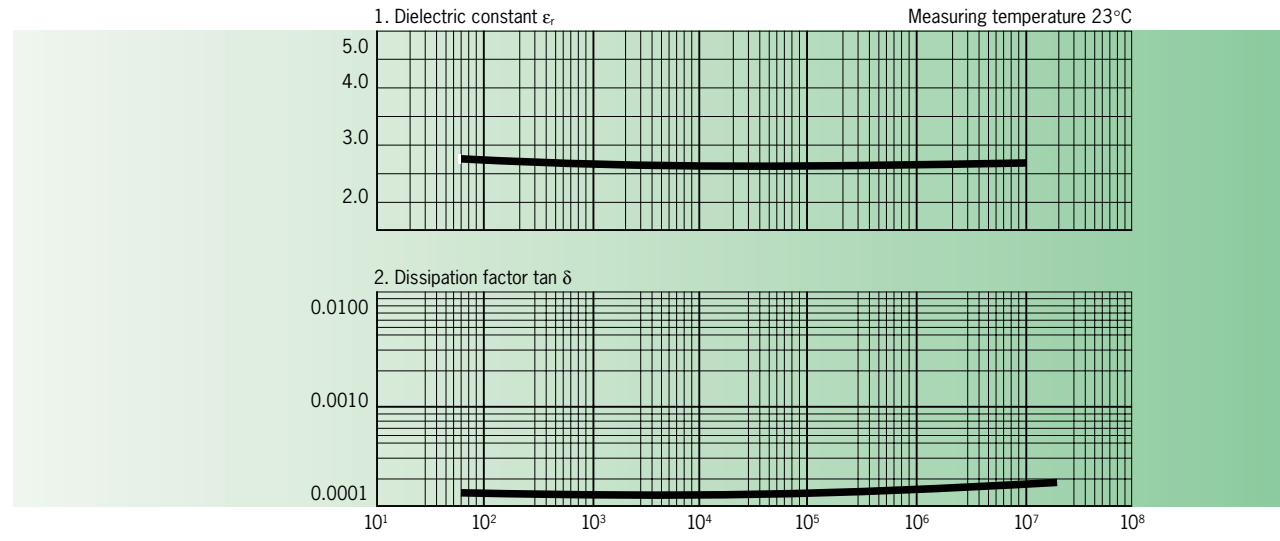
Fig. 7: The effect of frequency on the dielectric constant (ϵ_r) and the dissipation factor ($\tan \delta$) of Baysilone® Fluid M 350
