THE JULY 2018 ATTICA (CENTRAL GREECE) WILDFIRES

**Scientific Report
(Version 1.2)**

Issue 8

Athens, July 2018

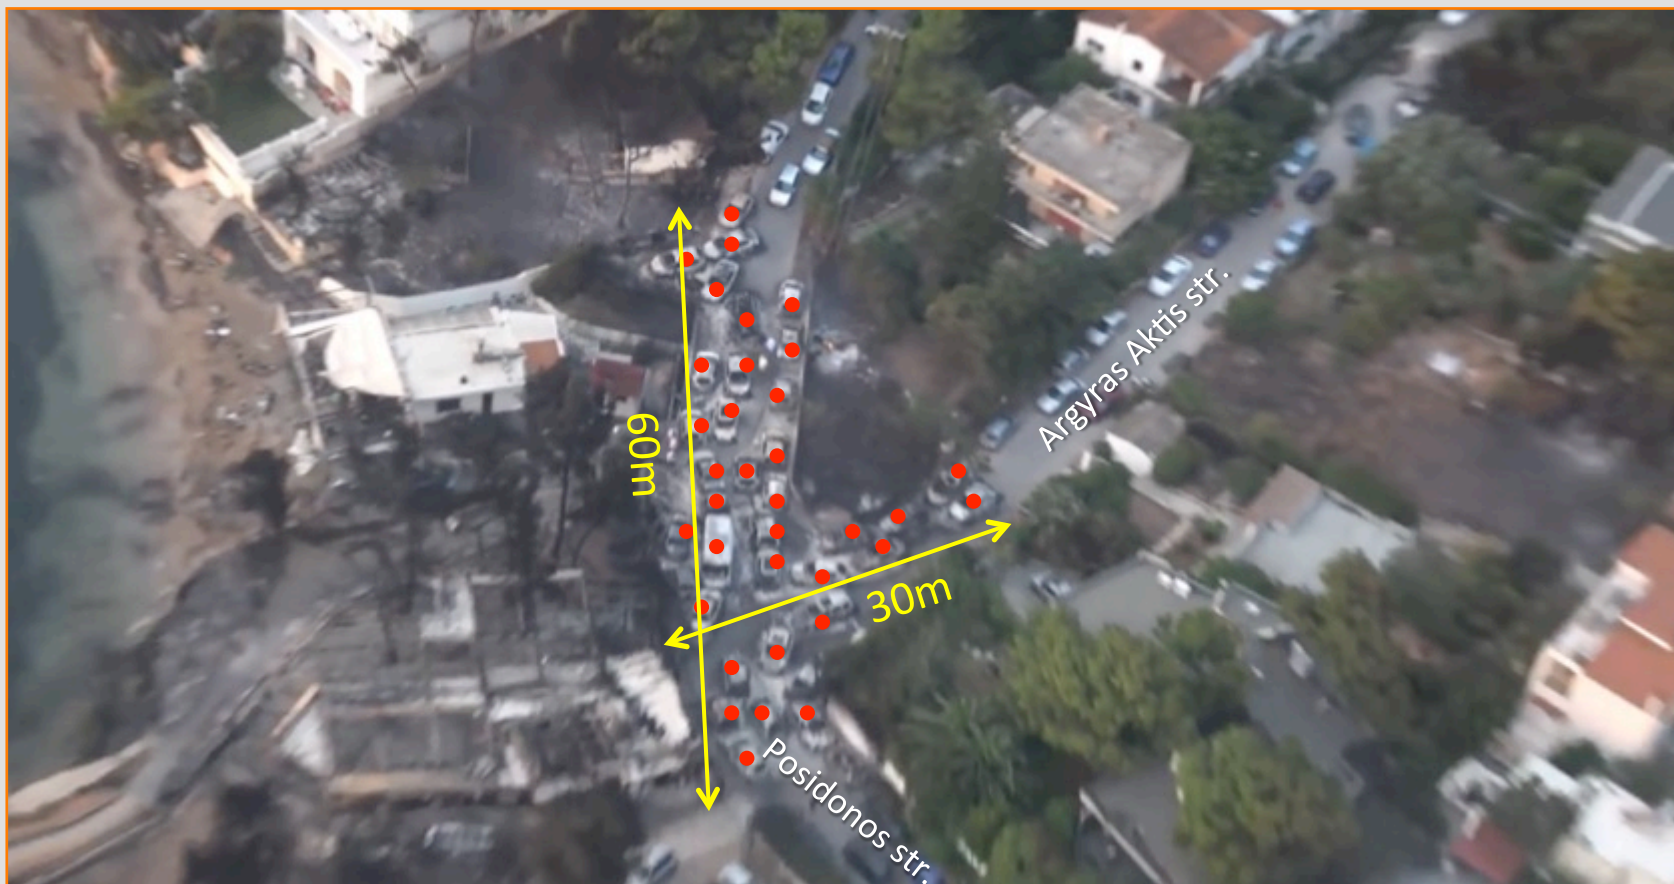
Sites of entrapment – vehicle congestion

35 cars congested and abandoned in a small space, totally burned
(Snapshot from published video from military aircraft)

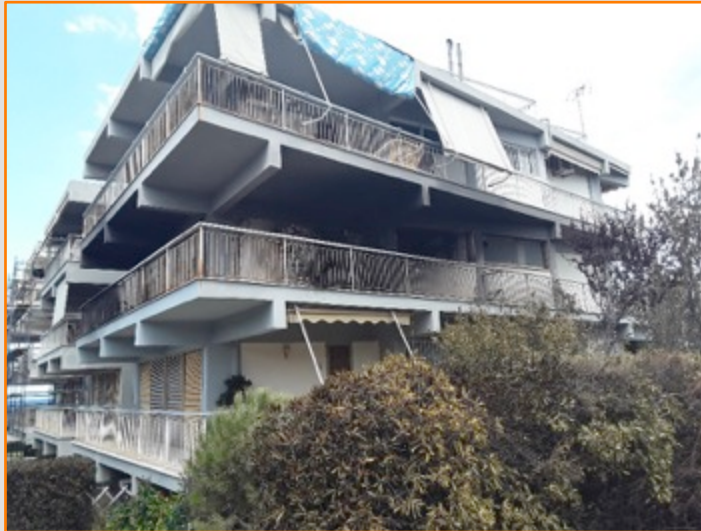
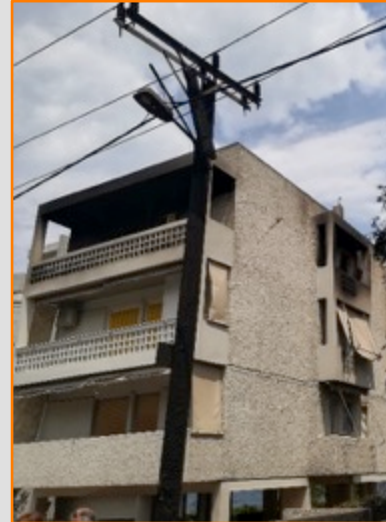
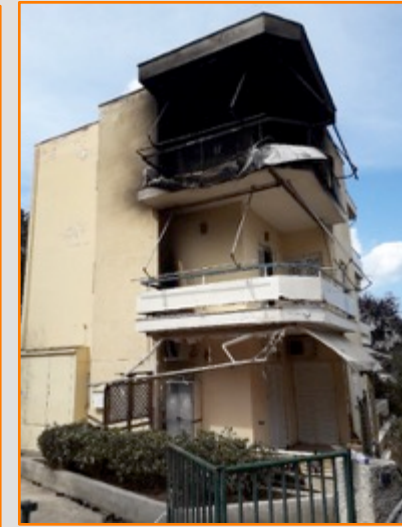
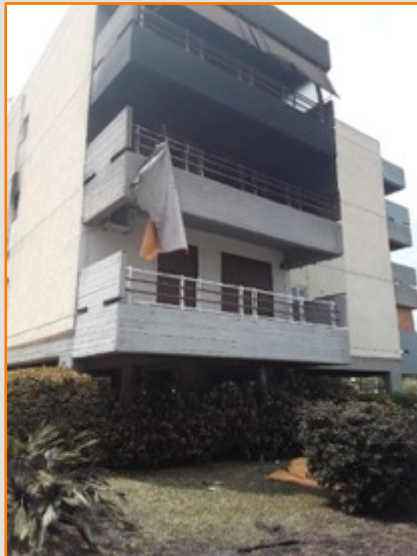
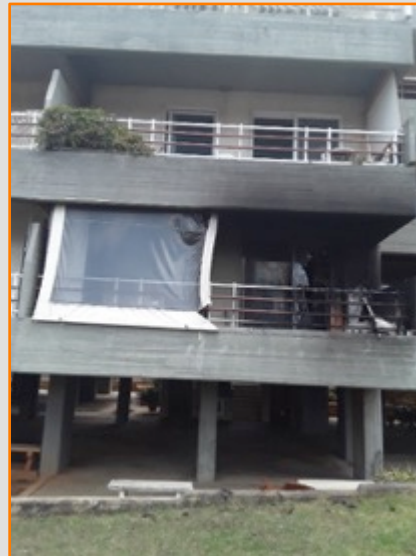
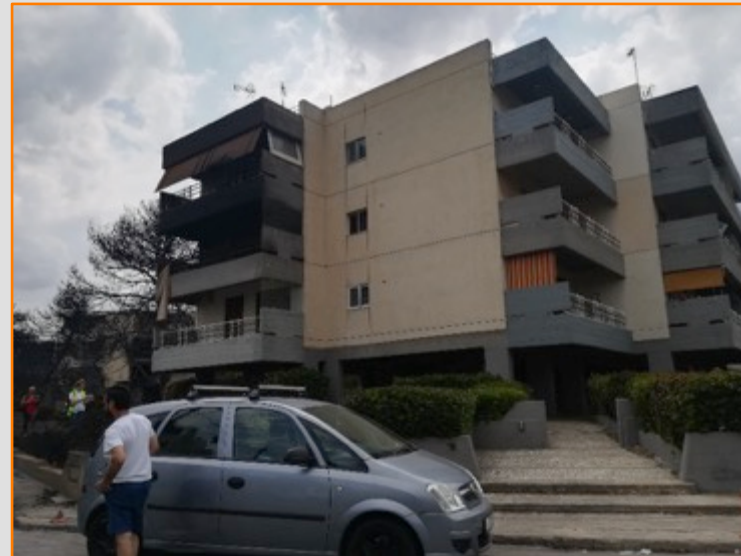
Buildings with reinforced concrete frame & masonry infill - partition walls

Destruction of external and internal combustible contents of 2- and 3-storeys buildings caused by firebrands attack, radiant heat exposure and/or flame contact

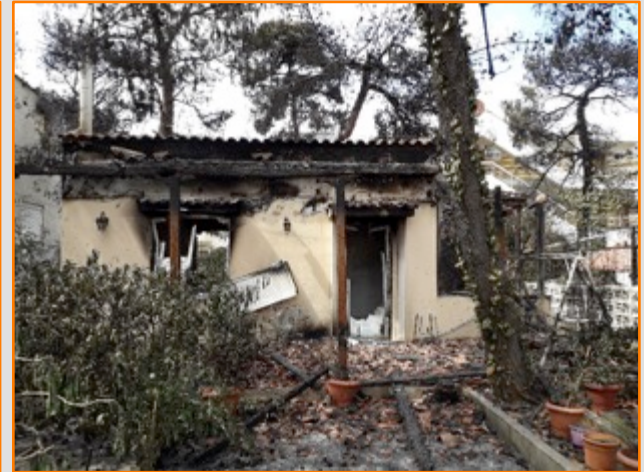
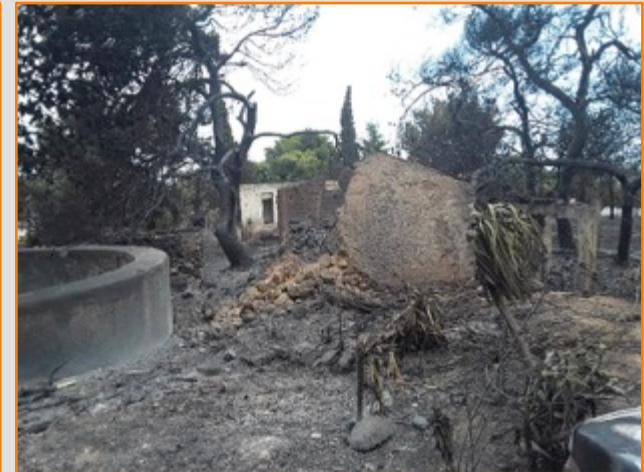
Buildings with masonry load-bearing walls

Various damage on masonry buildings with load-bearing masonry walls ranging from destruction of external and internal combustible contents induced by firebrands attack, radiant heat exposure and/or flame contact, to partial collapse of the building

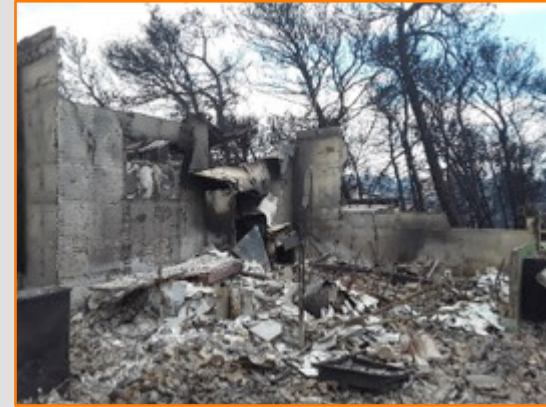
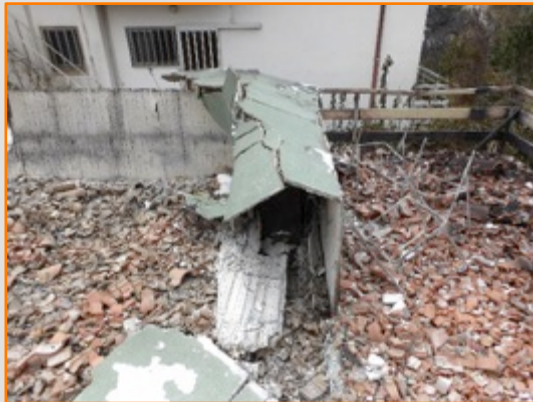
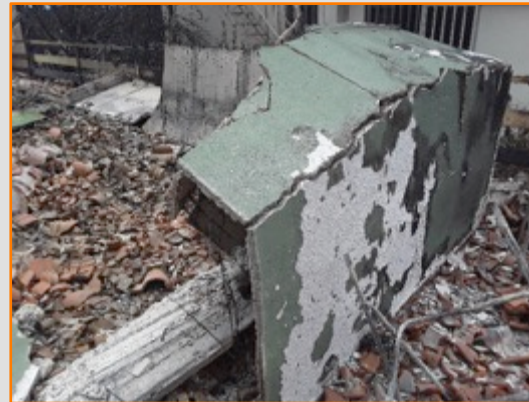
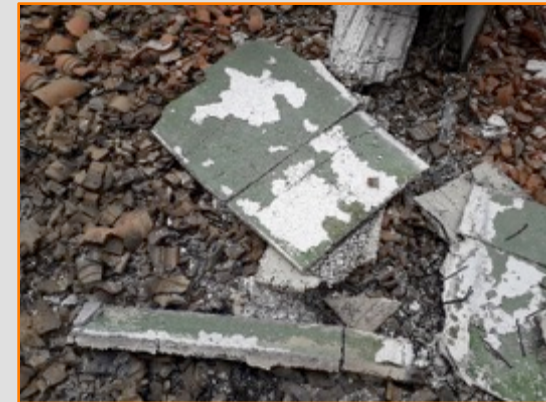
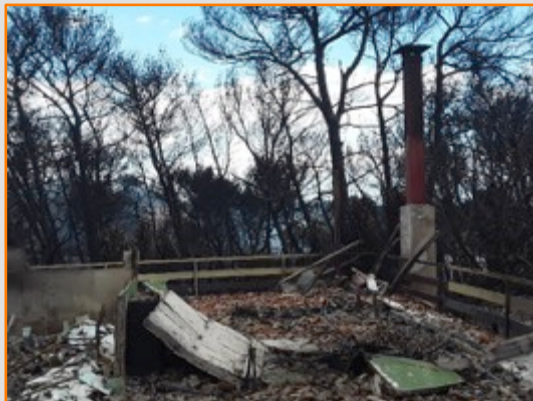
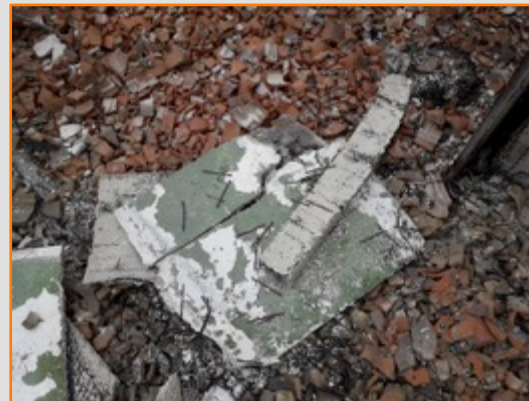
Building with light timber framing system and plasterboards

Collapse of burned wood roofs, decomposition of the exterior and interior wall materials almost into powder due to extreme temperatures that are hard for materials to endure without degrading, melting and buckling of the galvanized light hexagonal wire mesh and subsequent cracking and collapse of the walls, near total or total collapse of the structure due to failure of the structural elements

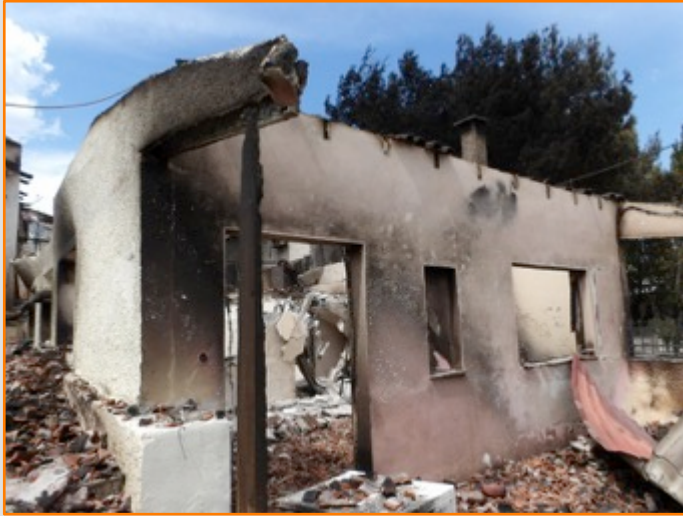
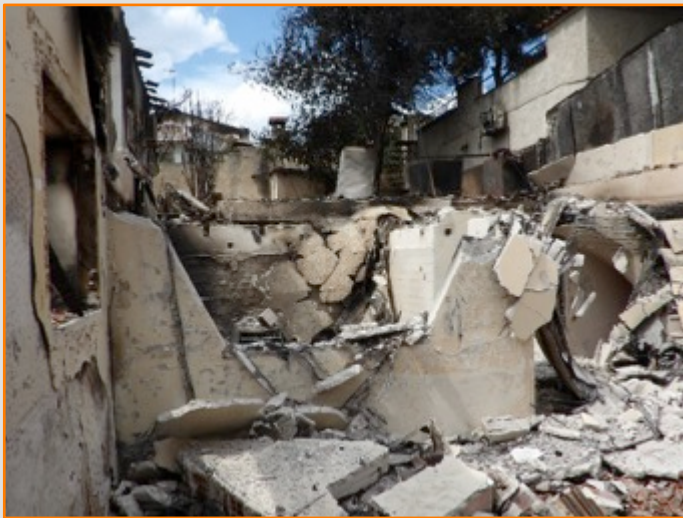
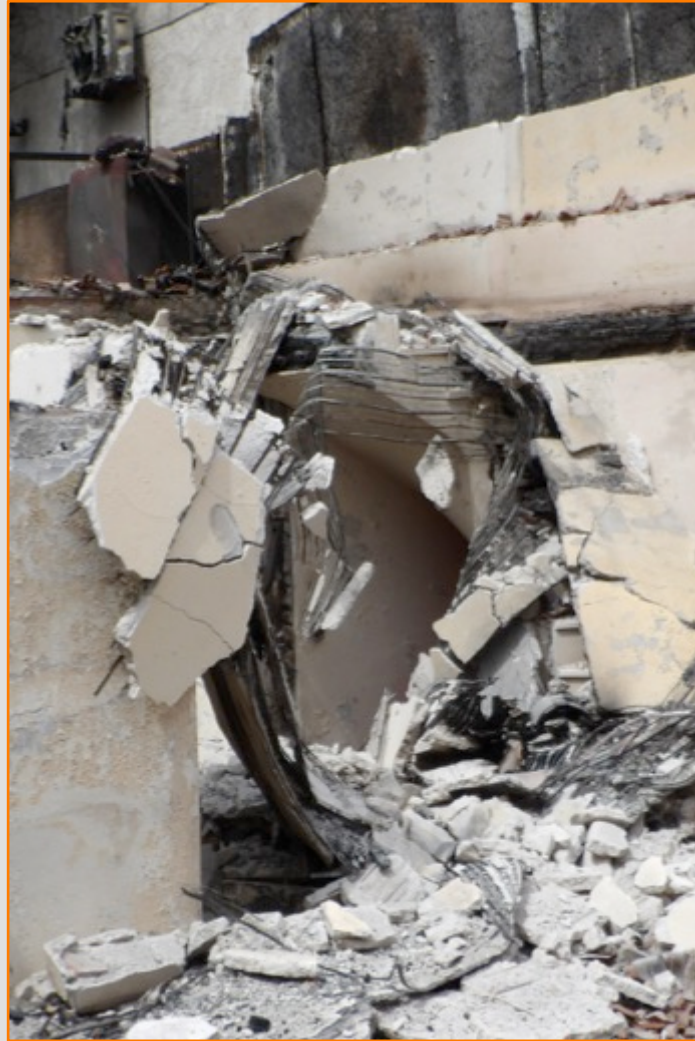
Building with light timber framing system and plasterboards

Destruction of external and internal combustible contents in buildings constructed with extremely cheap and inadequate materials: Collapse of burned wood roofs, decomposition of the exterior and interior wall materials almost into powder, melting and buckling of the galvanized light hexagonal wire mesh and subsequent cracking and collapse of the walls, near total or total collapse of the structure due to failure of the structural elements.

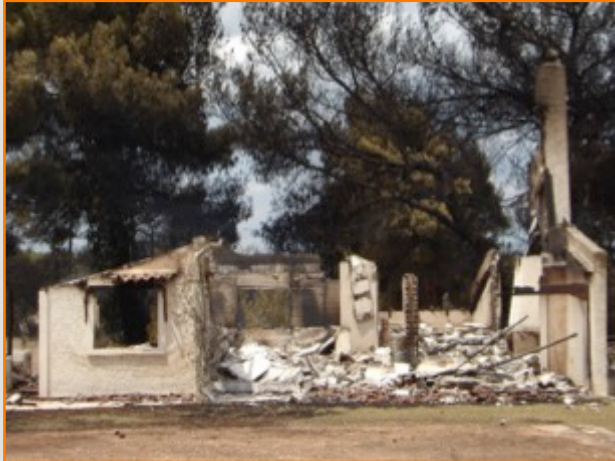
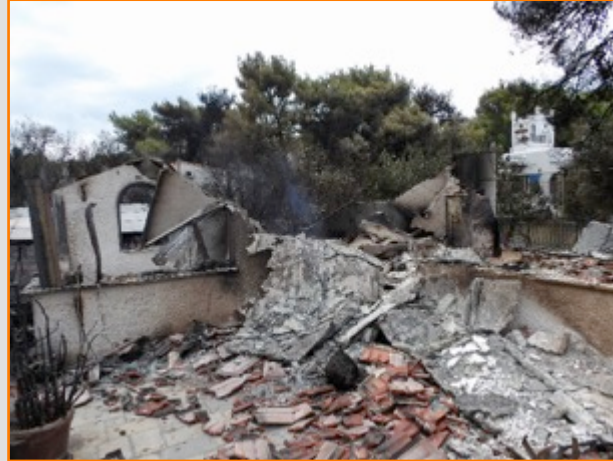
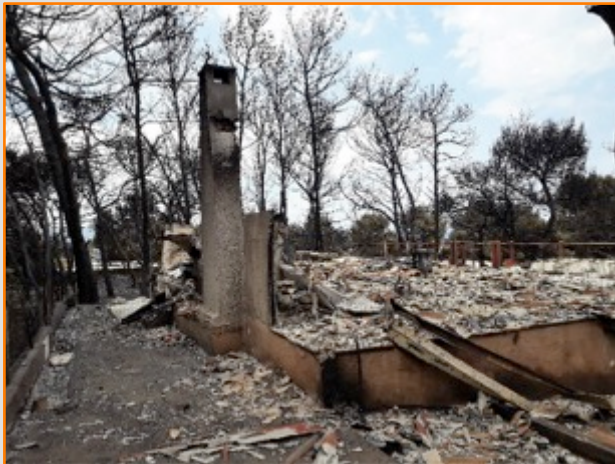
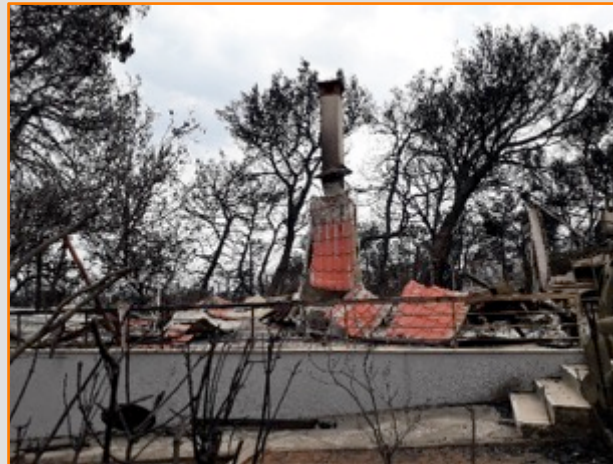
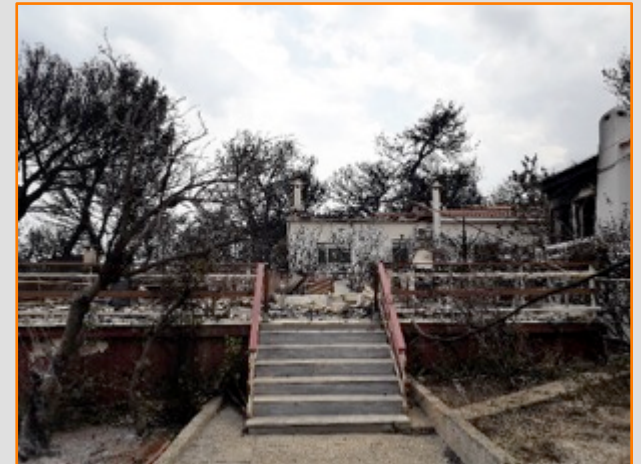
Buildings with light timber framing system and plasterboards

Buildings comprising inadequate materials or non-fire resistant building materials suffered the most by the fire. The most commonly observed damage was the partial or total collapse of the buildings. The fire-resistant elements remained almost untouched by the fire. Characteristic example was the still standing fireplace and chimney systems.

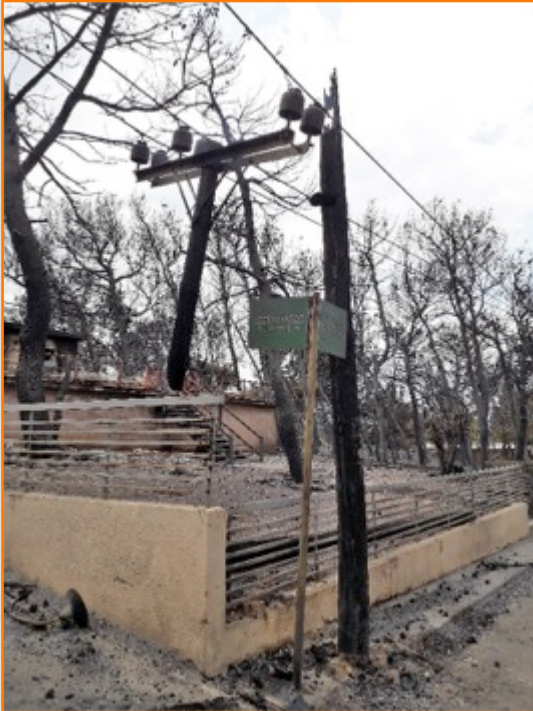
Damage in the low and medium voltage distribution networks included cut low voltage cables and damaged medium voltage poles respectively

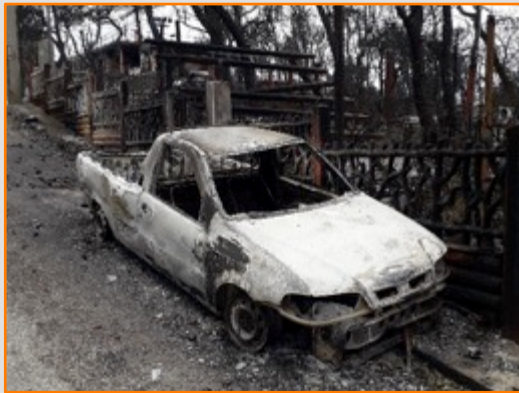
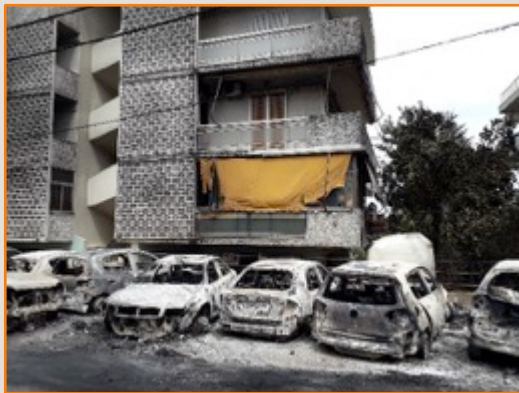
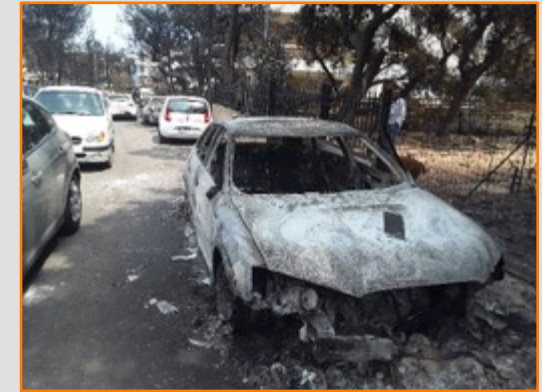
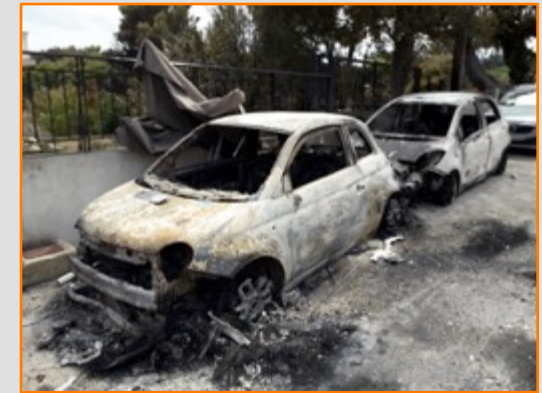
305 burned cars

The melting of the aluminum wheel rims and the car glasses is indicative of the high temperatures developed during the course of the fire. It is significant to note that the melting point of the aluminum is about 660°C , while glass completely melts/liquefies at approximately 1400°C to 1600°C depending on the composition of glass. Moreover, a tire must be heated to at least 400°C for a period of several minutes prior to ignition.

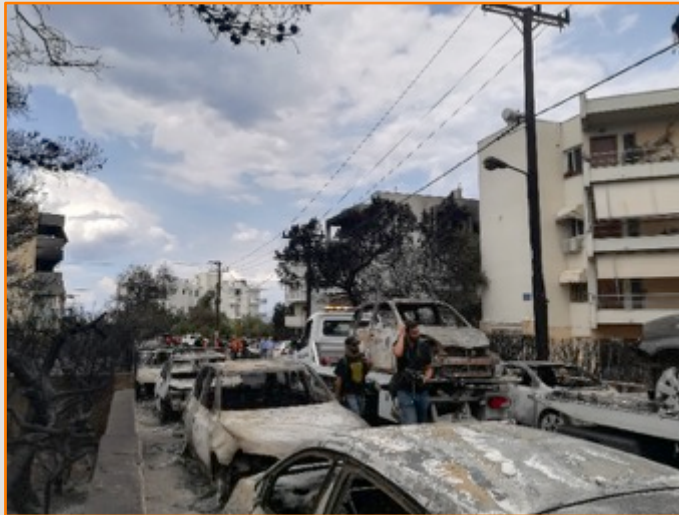
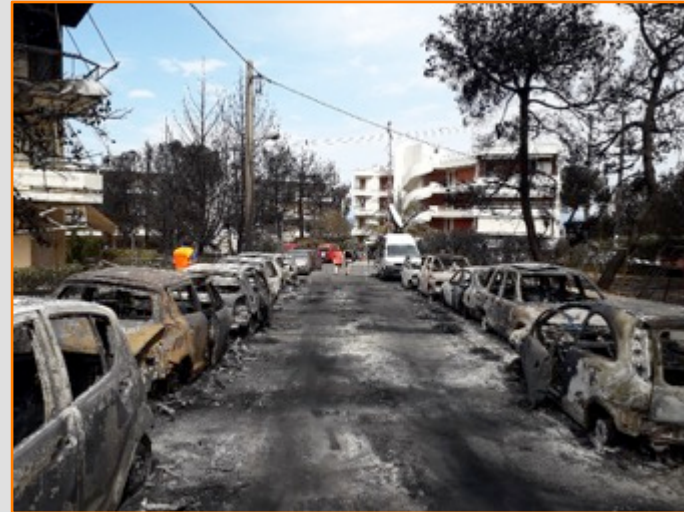
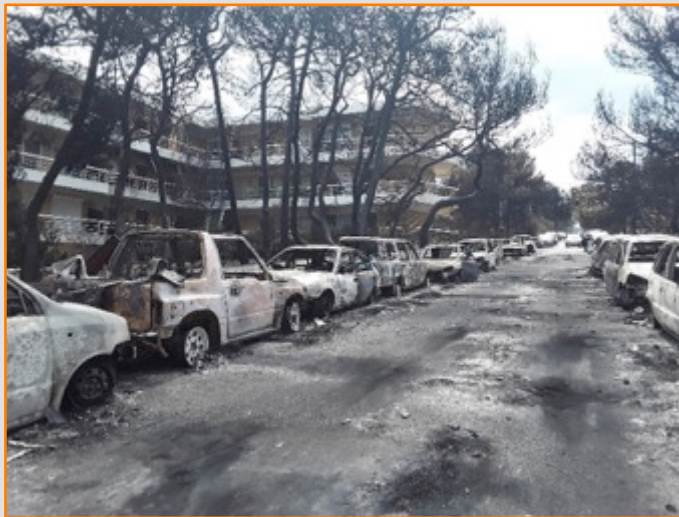
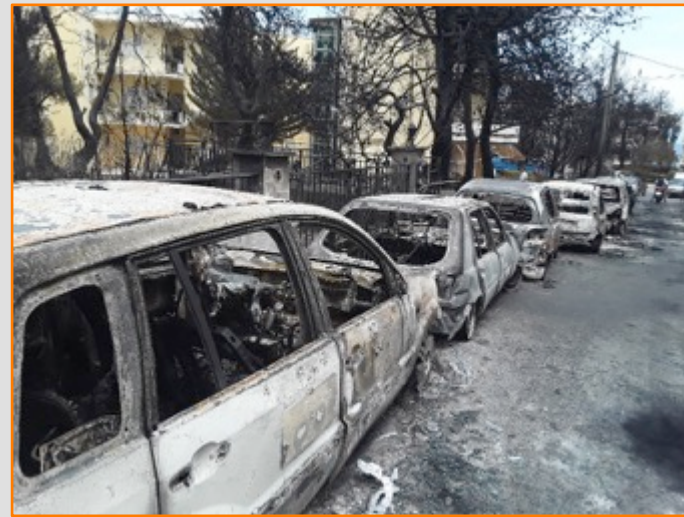
The high melting points of the various parts of the burned vehicles do not indicate that the heat wave of the fire reached these temperatures during the fast spread of the fire. The heat wave of the fire was responsible for the initial engulfing of cars by flames, while the higher temperatures are associated with the ignition and the combustion of the various parts of the cars [tires, wheels, glasses, plastic parts of the cars, oil and fuel (petrol, diesel, autogas) tanks].

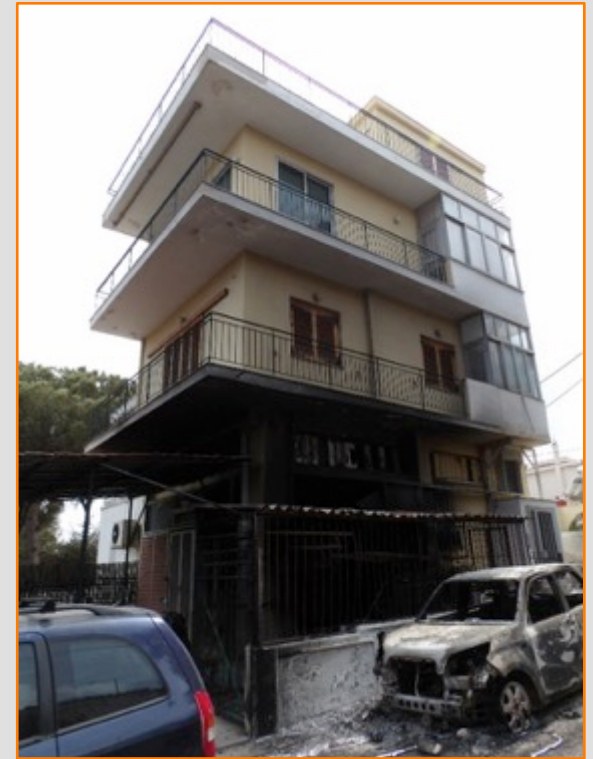
*Buildings with reinforced concrete frame & masonry infill - partition walls
affected by explosions of cars engulfed in flames*

Destruction of external and internal combustible contents of
the ground floor of a building caused by explosion of cars engulfed in flames
