# Newsletter of **Environmental, Disaster, and Crises Management Strategies**

Issue No.14 | November 2019

## **The November 25, 2019 Kineta (Western Attica) Flood**

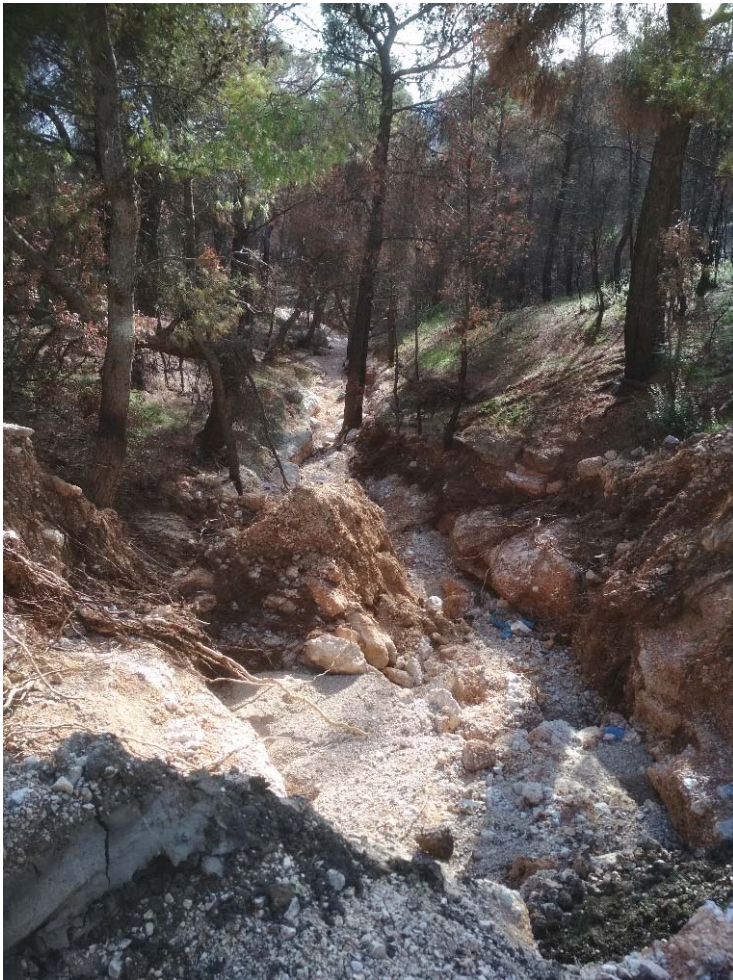
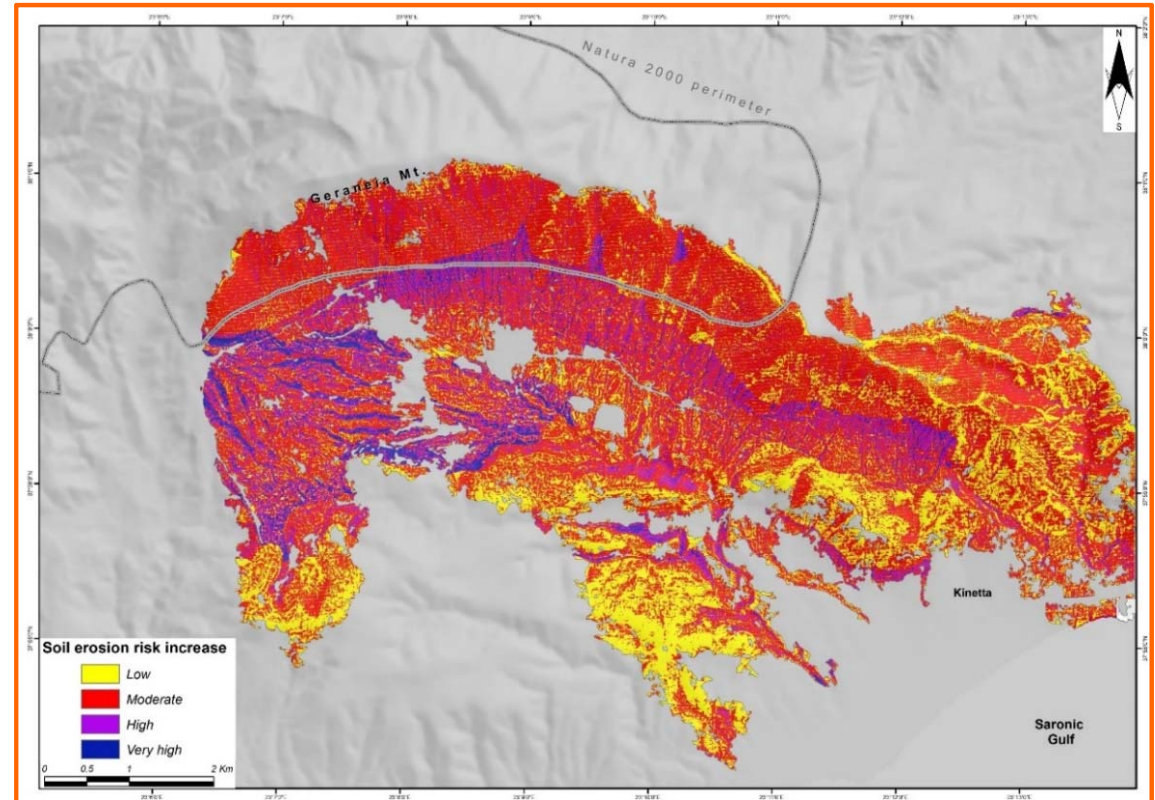
Κατά θέσεις διαπιστώνεται ότι πράγματι καταγράφεται εδαφικό υλικό έτοιμο προς μεταφορά προς τη θάλασσα εντός του υδρογραφικού δικτύου.

Στην παρακάτω φωτογραφία από το Νοέμβριο του 2018, από αυτοψία των Η. Τζιρίτη και Μ. Αθανασίου, παρουσιάζονται χαλαρά ιζήματα σε μεγάλη ποσότητα εντός κοίτης ρέματος.

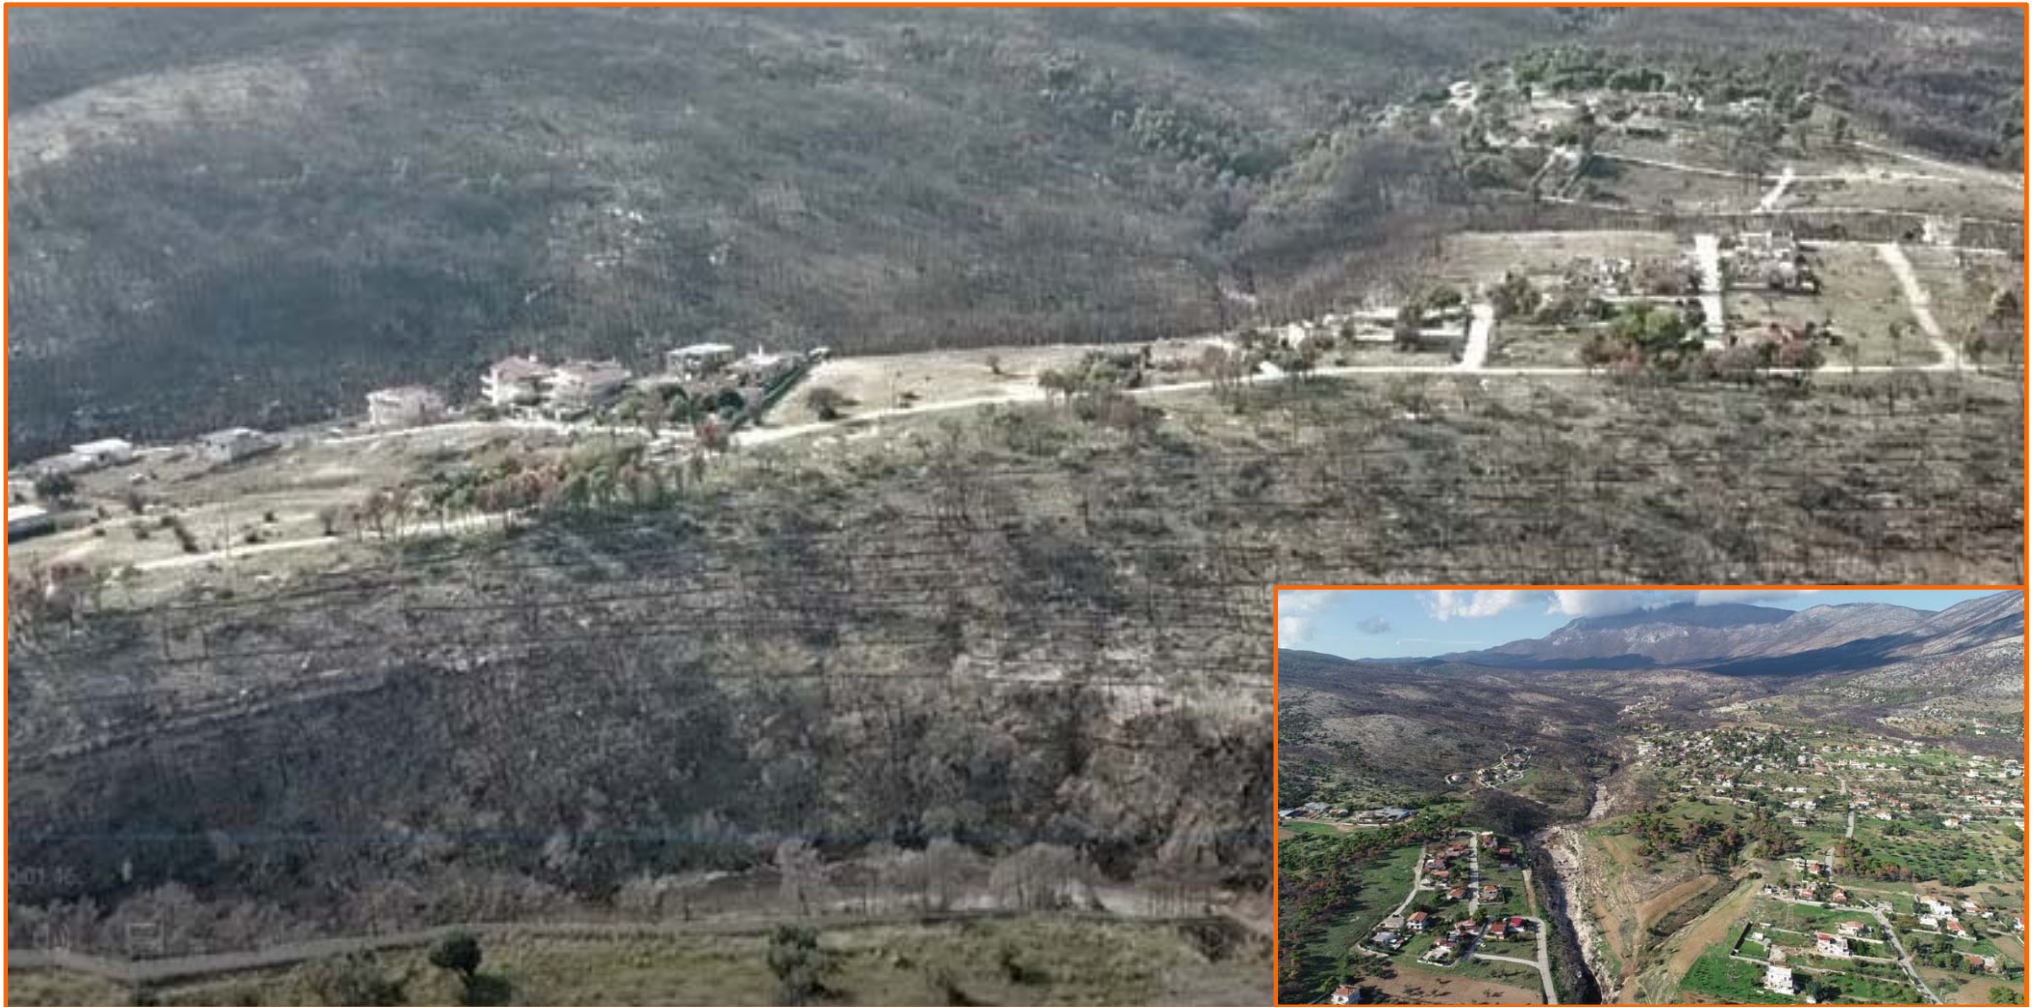
Τοποθέτηση κορμοδεμάτων (ανάντη της γέφυρας της οδού Γερανείων) ως έργα ανάσχεσης των διαβρωτικών και πλημμυρικών φαινομένων έπειτα από την πυρκαγιά του 2018 που εκδηλώθηκε στην περιοχή των Γερανείων. Τα κορμοδέματα είναι τοποθετημένα παράλληλα στις ισοϋψείς, ώστε να αποτελούν συνεχόμενη γραμμή.

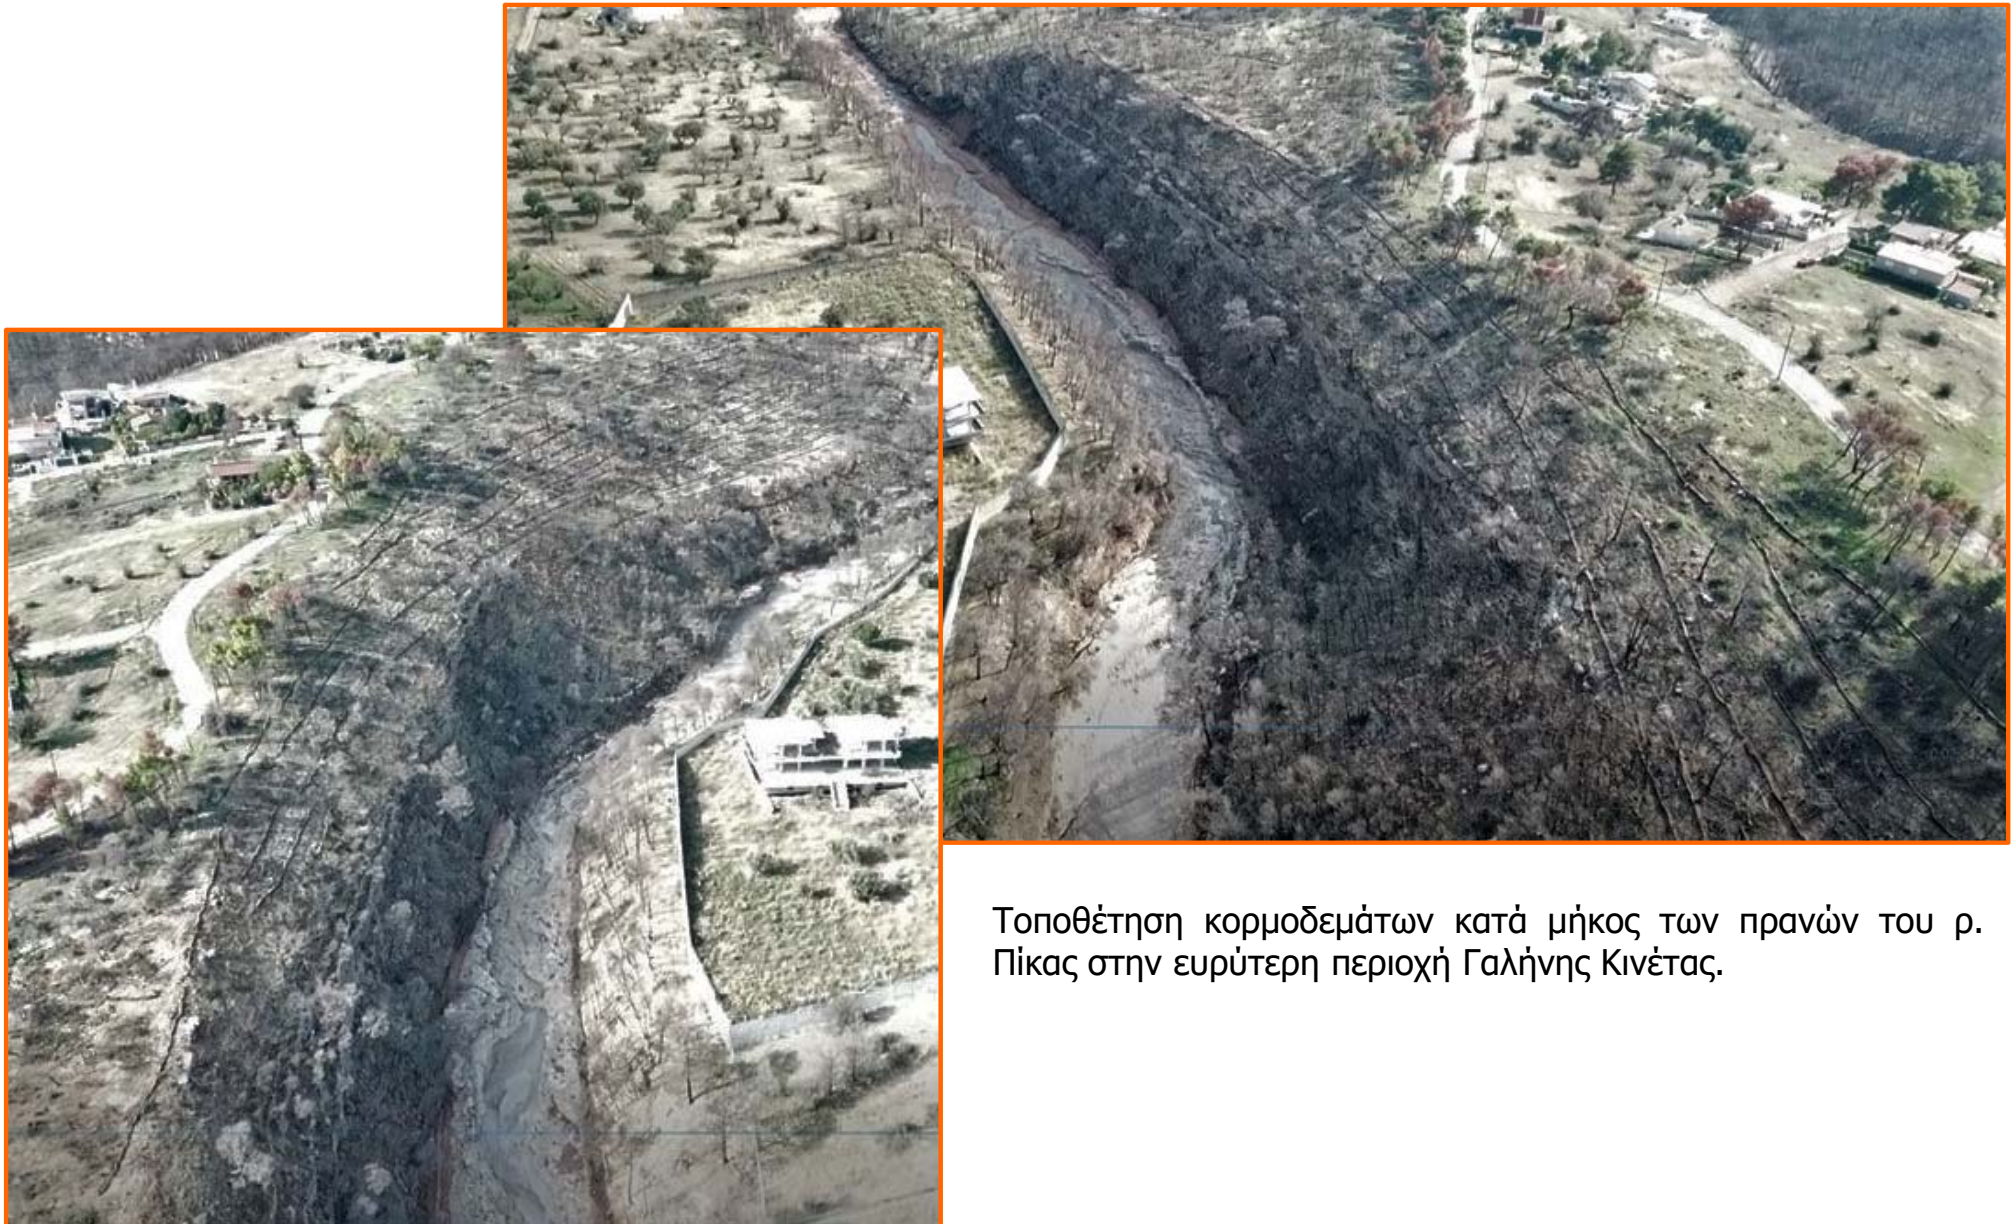
Τοποθέτηση κορμοδεμάτων κατά μήκος των πρανών του ρ. Πίκας στην ευρύτερη περιοχή Γαλήνης Κινέτας.

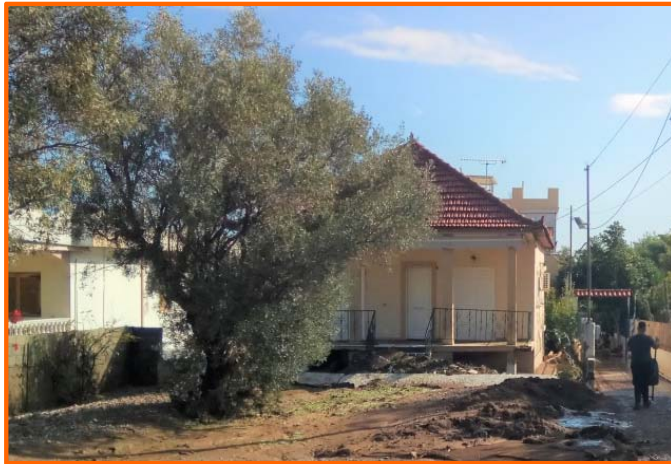
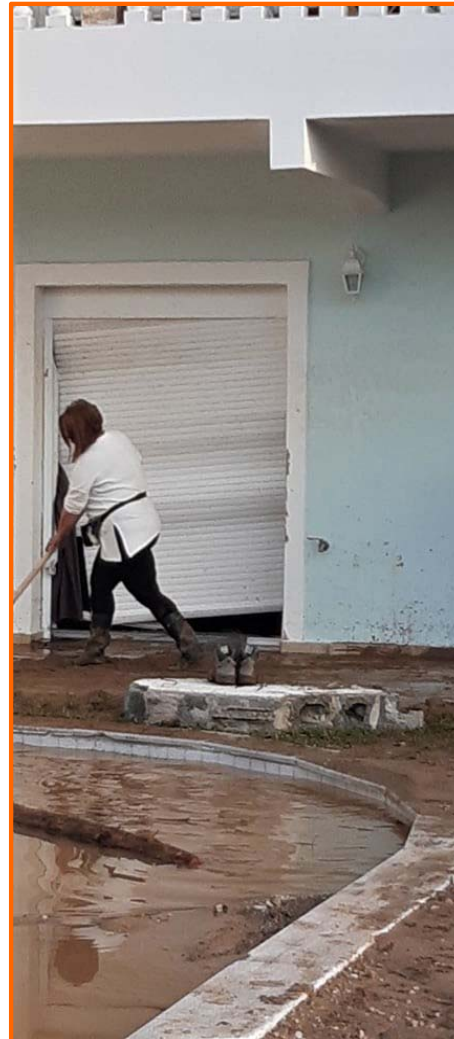
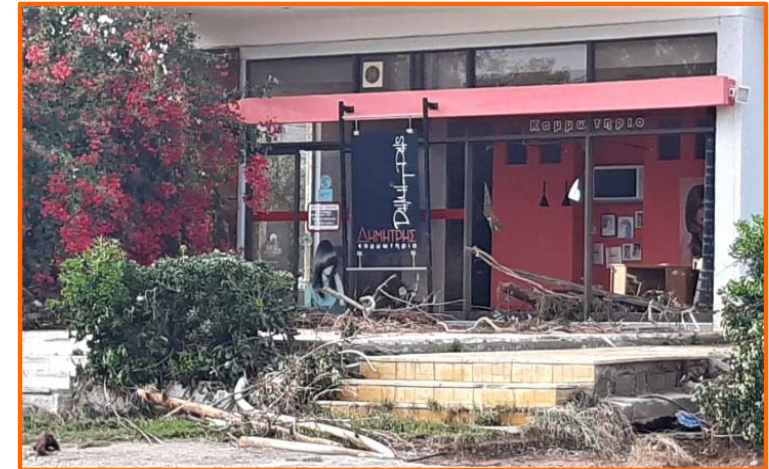
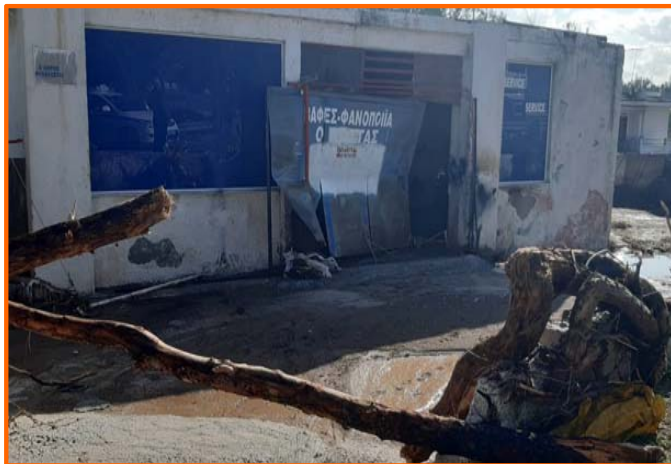
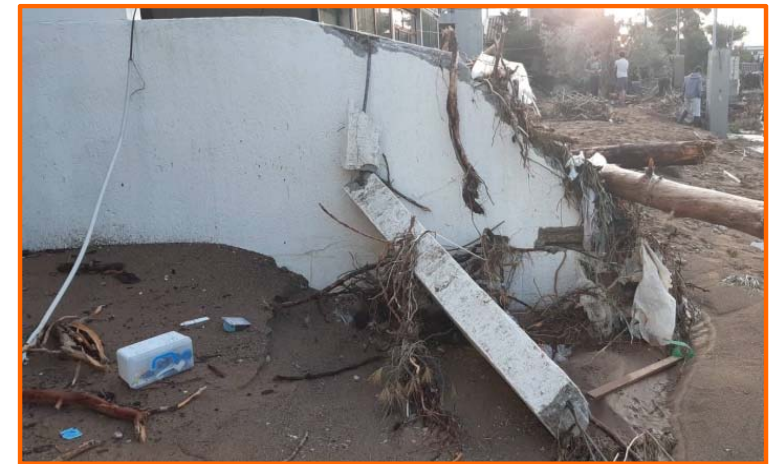
## ΒΛΑΒΕΣ ΣΕ ΚΤΙΡΙΑ

Βλάβες σε κτίρια (οικίες και επιχειρήσεις) και μαντρότοιχους του οικισμού της Κινέτας εξαιτίας της εκδήλωσης του πλημμυρικού φαινομένου, λόγω συγκέντρωσης υδάτων, απόθεσης φερτών υλικών (λασπορροές) και παρασυρόμενων κορμών δέντρων από τα ανάντη της υδρολογικής λεκάνης.

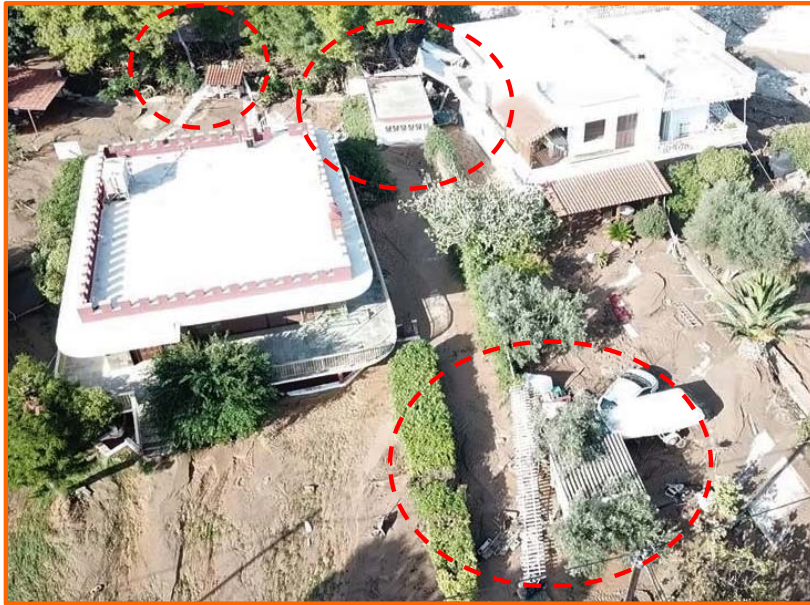
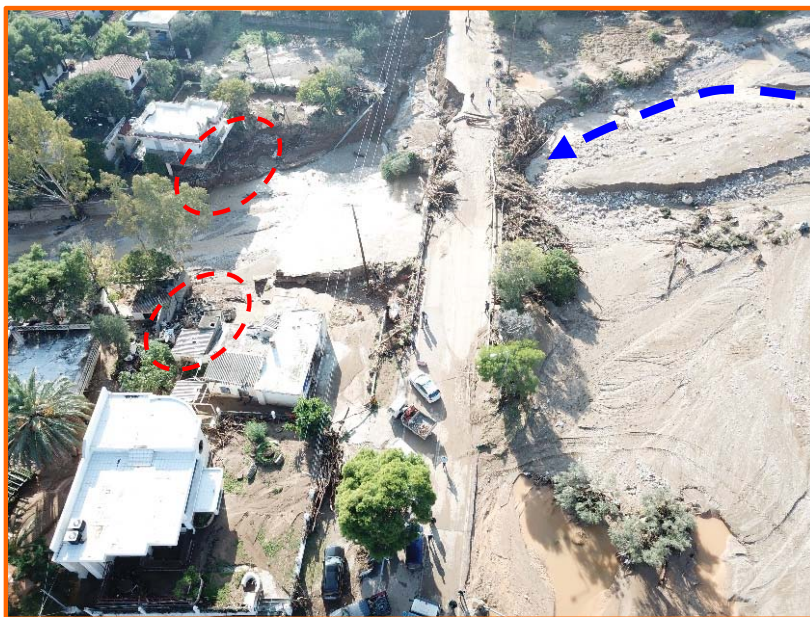
## ΒΛΑΒΕΣ ΣΕ ΚΤΙΡΙΑ (ΛΗΨΕΙΣ DRONE)

Βλάβες σε κτίρια (οικίες) στον οικισμό της Κινέτας, εκατέρωθεν της κοίτης του ρέματος Πίκας εξαιτίας της εκδήλωσης του πλημμυρικού φαινομένου, λόγω συγκέντρωσης υδάτων, απόθεσης φερτών υλικών (λασπορρές, κορήματα, ογκόλιθοι) και παρασυρόμενων κορμών δέντρων από τα ανάντη της υδρολογικής λεκάνης.

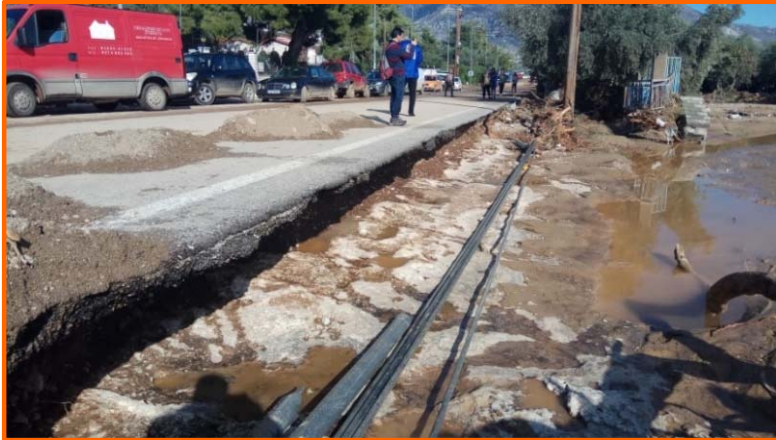
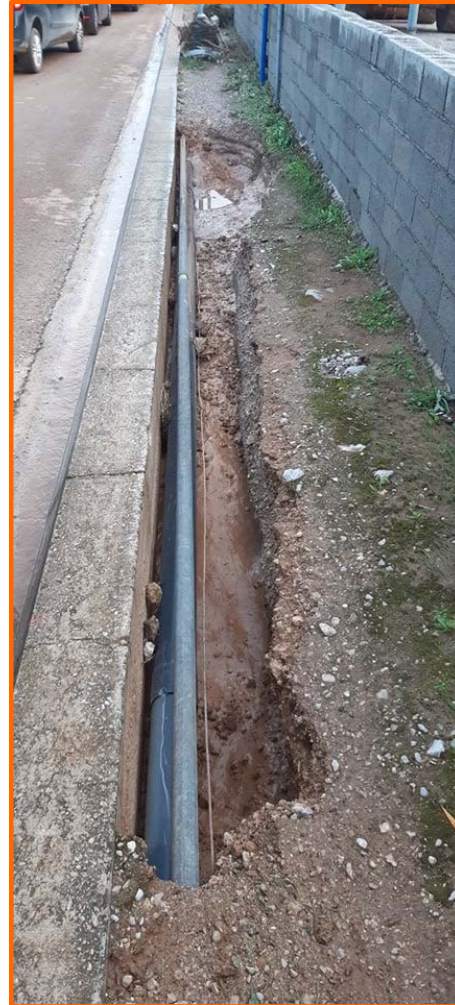
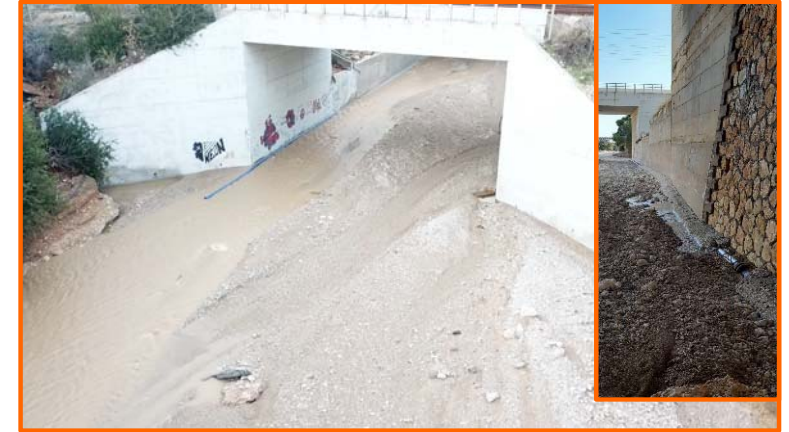
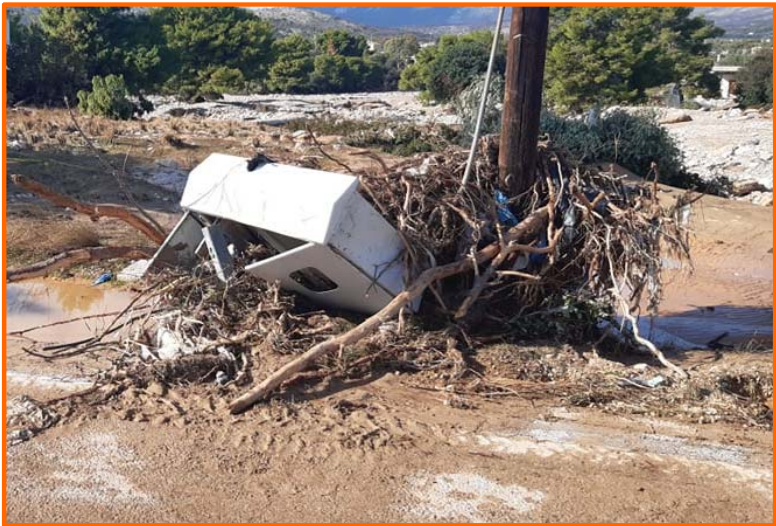
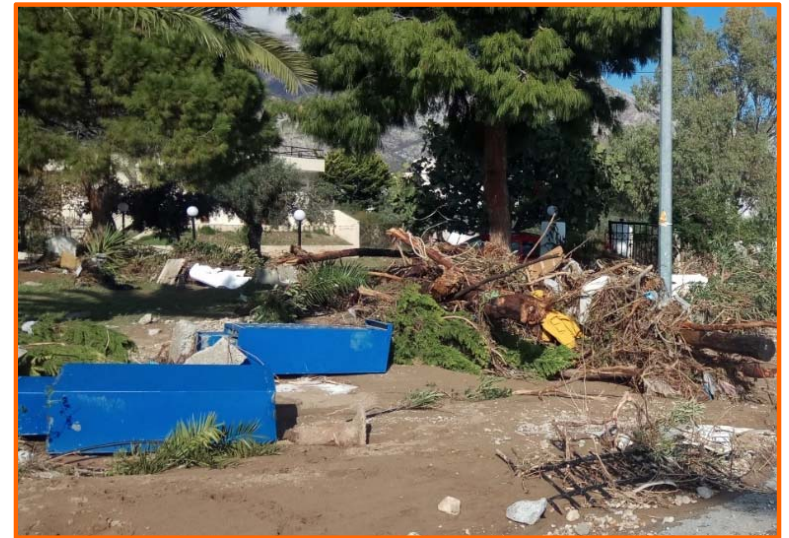
## ΒΛΑΒΕΣ ΣΕ ΥΠΟΔΟΜΕΣ

Βλάβες σε υποδομές, δίκτυα κινητής και σταθερής τηλεφωνίας κλπ. (μαύροι αγωγοί), υπαίθριους καταναμητές (KV) (κάτω αριστερά), αγωγούς ύδρευσης (μπλε αγωγός επάνω δεξιά) και ταχυδρομικές θυρίδες (κάτω δεξιά) εντός του οικισμού της Κινέτας εξαιτίας της εκδήλωσης της πλημμύρας και των συνοδών φαινομένων.

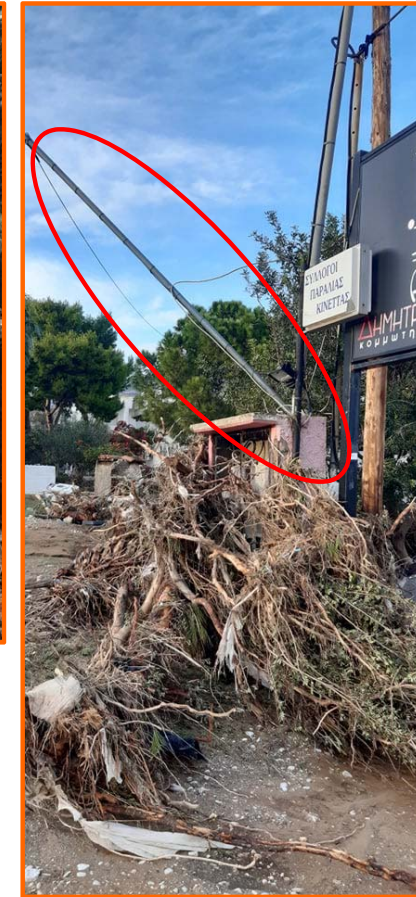
Βλάβες σε υποδομές, κολώνες ΔΕΗ (απώλεια στήριξης εξαιτίας διάβρωσης και υποσκαφών) (επάνω αριστερά), καταστροφή συνδέσεων παροχής ηλεκτροδότησης σε επιχειρήσεις και οικίες (επάνω δεξιά) και εργασίες αποκατάστασης της ηλεκτροδότησης εντός του οικισμού της Κινέτας.

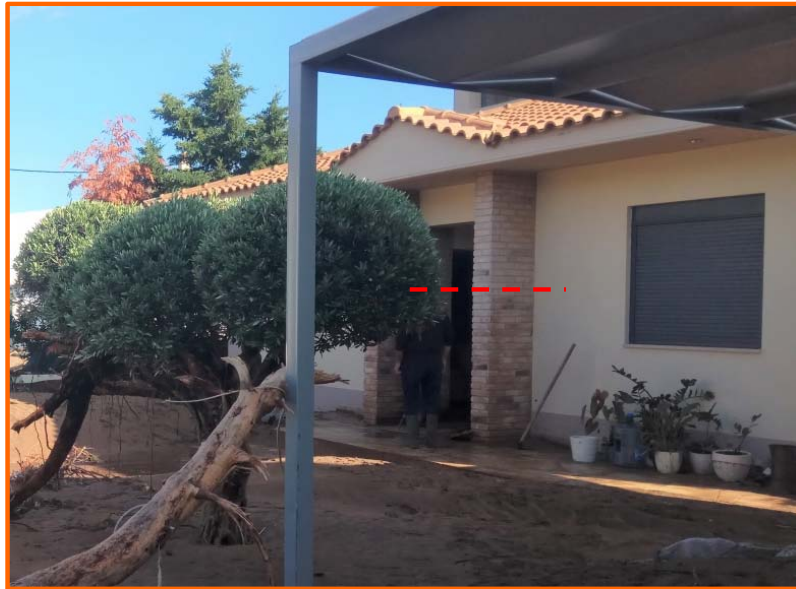
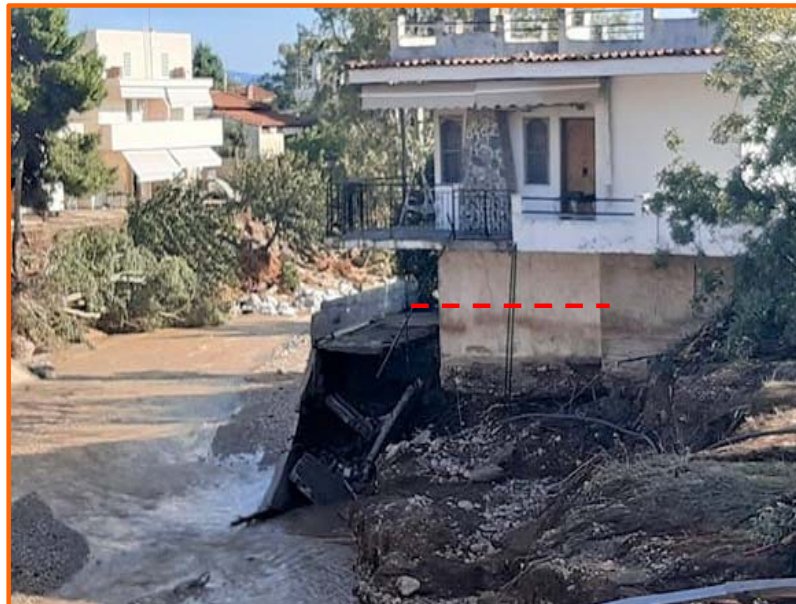
Άποψη της καταγραφείσας στάθμης κατά τη διάρκεια του πλημμυρικού φαινομένου σε κτίρια και υποδομές εντός του οικισμού της Κινέτας, η οποία κυμάνθηκε κατά θέσεις από 0,6m έως 2,0m.

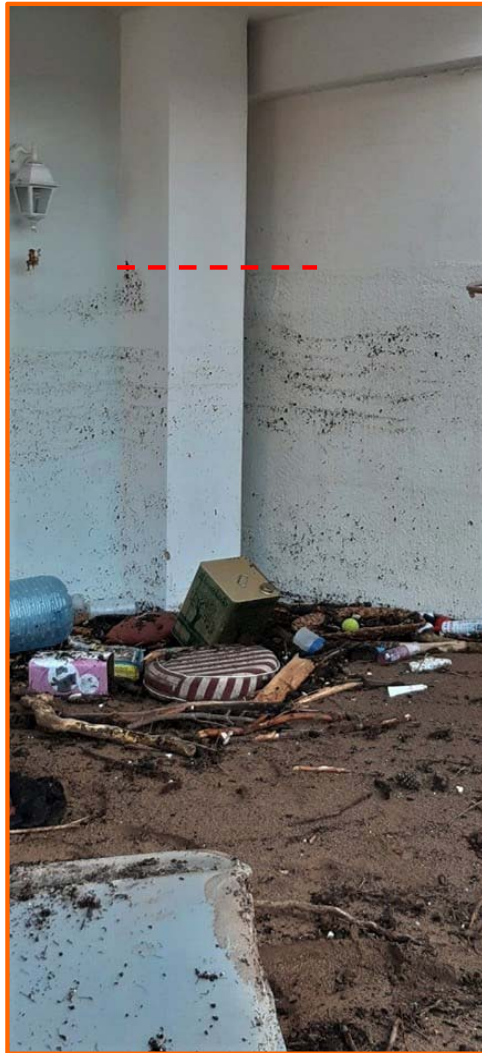
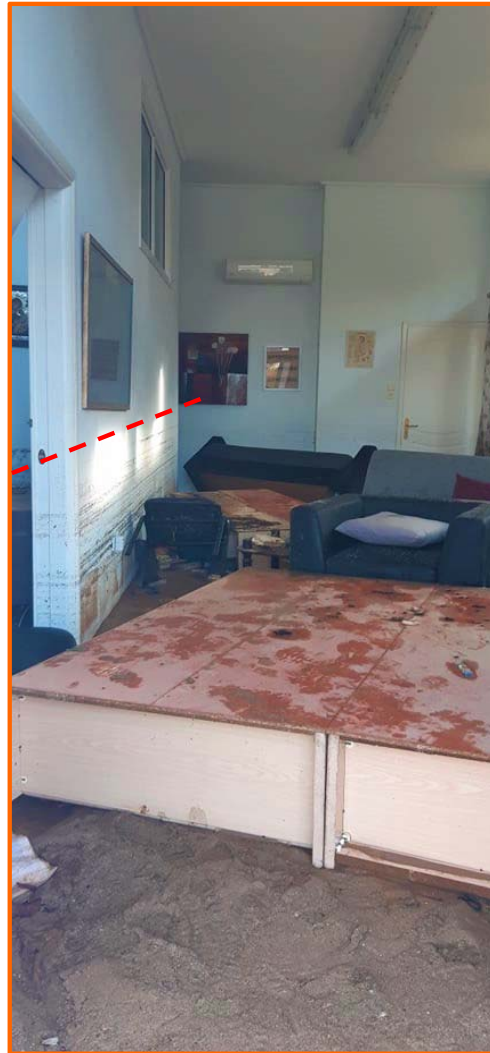
Άποψη της καταγραφείσας στάθμης κατά τη διάρκεια του πλημμυρικού φαινομένου στο εσωτερικό κτιρίων και υποδομών εντός του οικισμού της Κινέτας, η οποία κυμάνθηκε κατά θέσεις από 0,8m έως 1,8m.

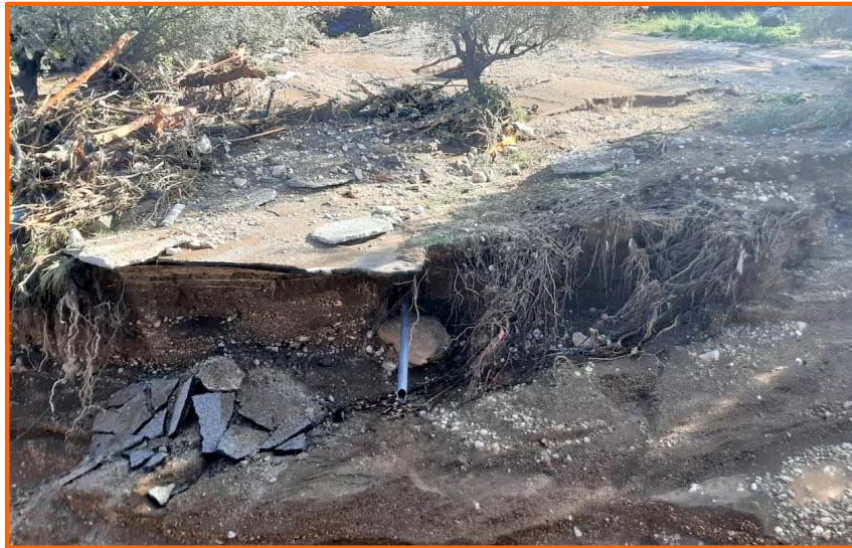
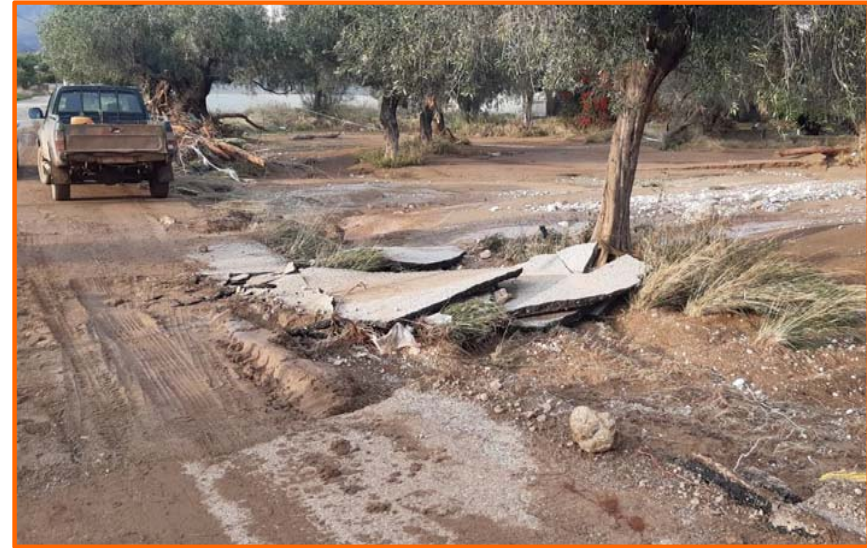
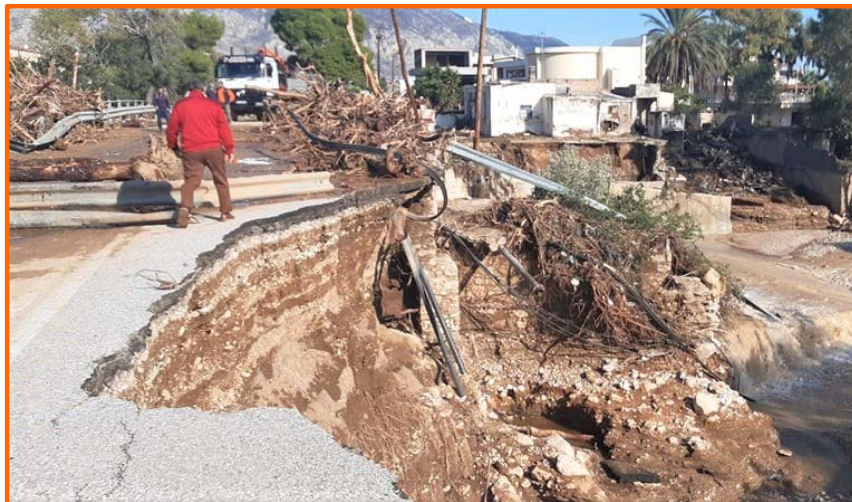
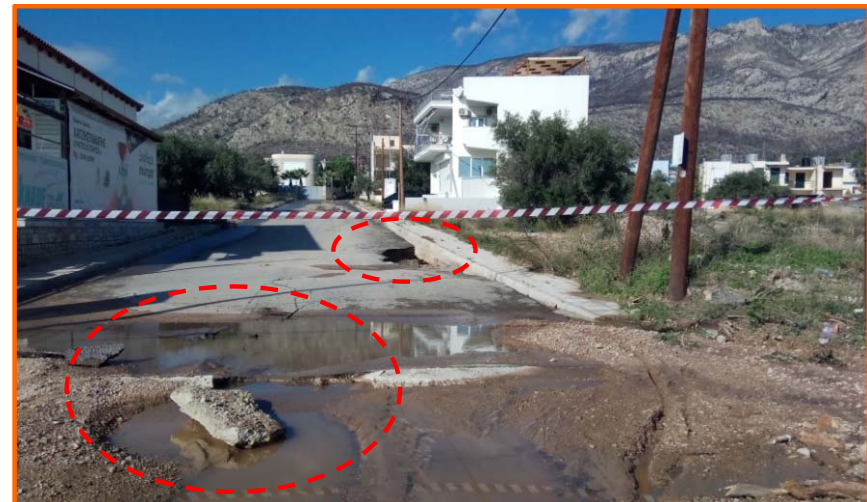
Βλάβες στο οδικό δίκτυο (αγροτικό, δημοτικό και εθνικό) στην ευρύτερη περιοχή και εντός του οικισμού της Κινέτας. Κάτω αριστερά διακρίνεται η Παλαιά εθνική οδός Αθηνών-Κορίνθου (ΠΕΟΑΚ) στη γέφυρα του ρέματος Πίκας, όπως διαμορφώθηκε μετά την εκδήλωση του πλημμυρικού φαινομένου.

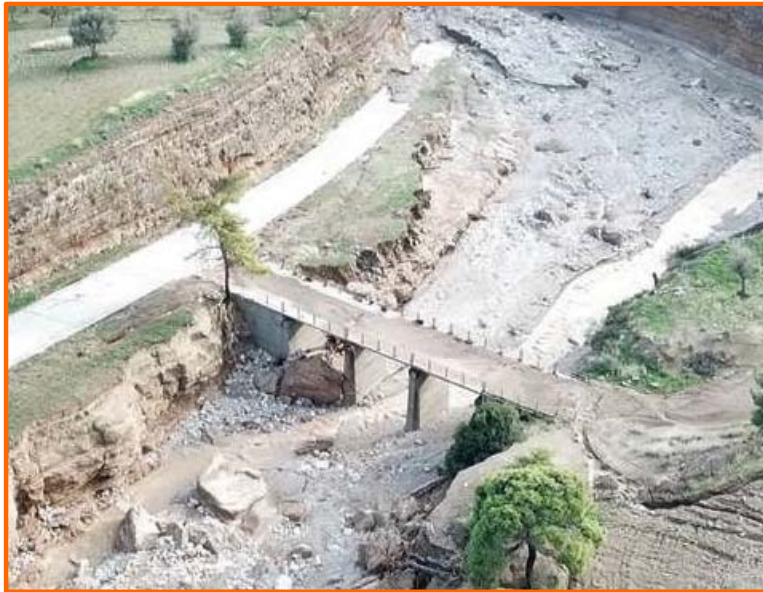
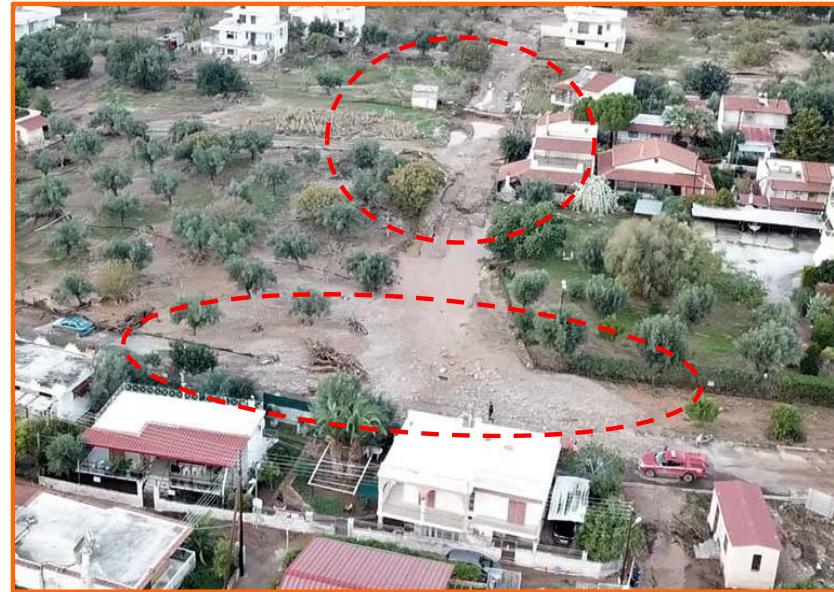
Βλάβες στο οδικό δίκτυο (δημοτικό και εθνικό) από λήψεις drone στην ευρύτερη περιοχή και εντός του οικισμού της Κινέτας.

Άποψη της Παλαιάς εθνικής οδού Αθηνών-Κορίνθου στη γέφυρα του ρέματος Πίκας (κάτω), μετά την εκδήλωση του πλημμυρικού φαινομένου.

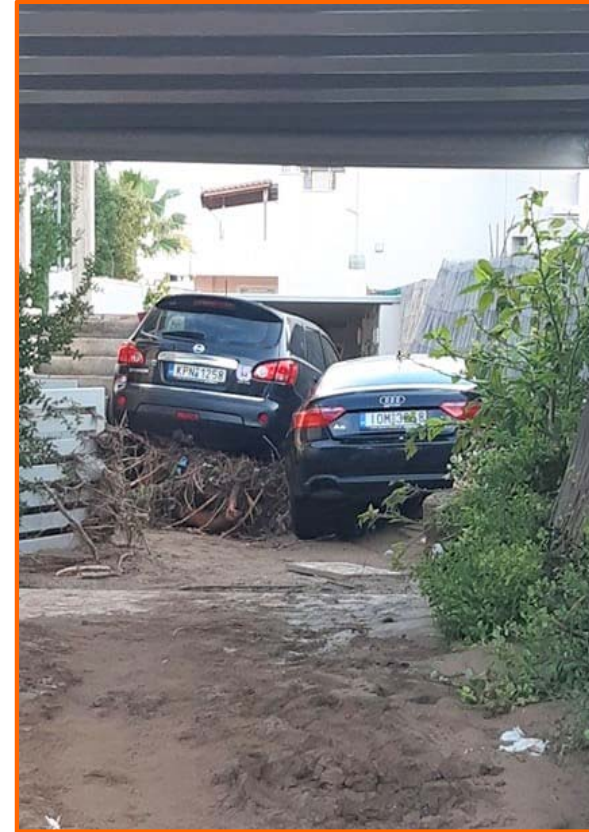
Βλάβες σε οχήματα εντός του οικισμού της Κινέτας κατά την εκδήλωση της πλημμύρας και των συνοδών φαινομένων.

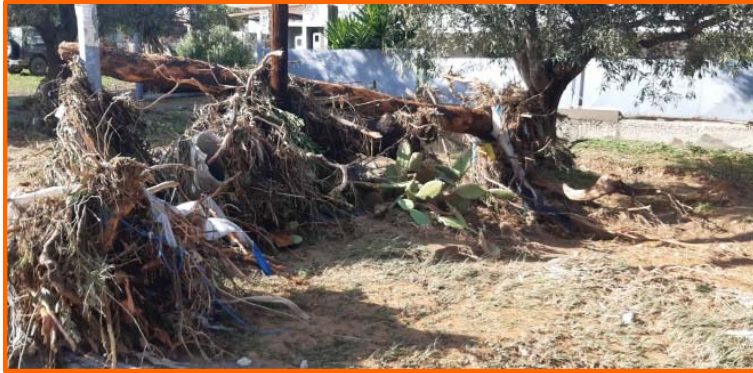
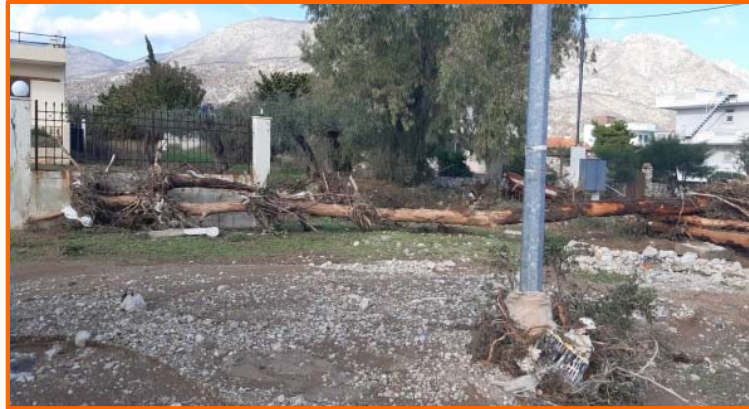
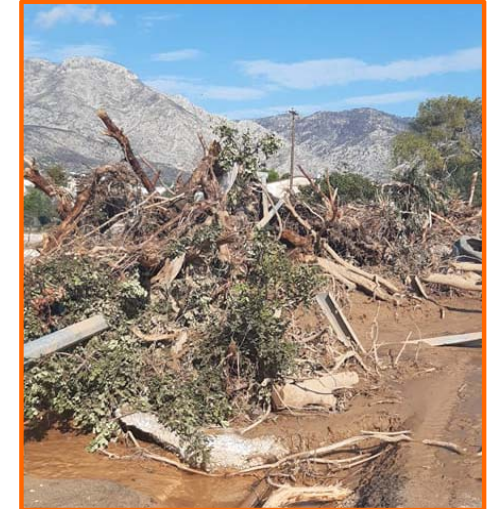
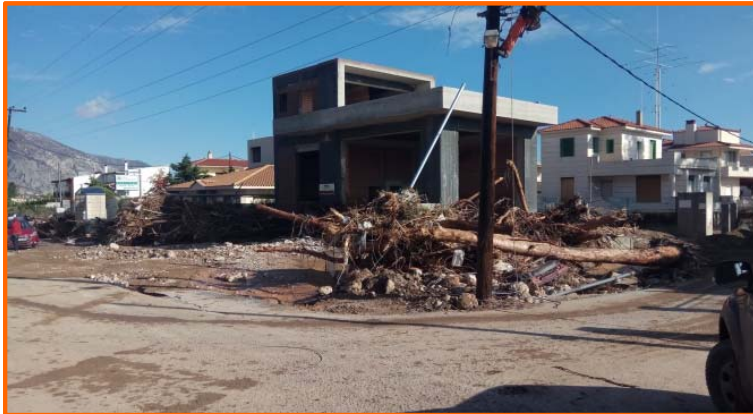
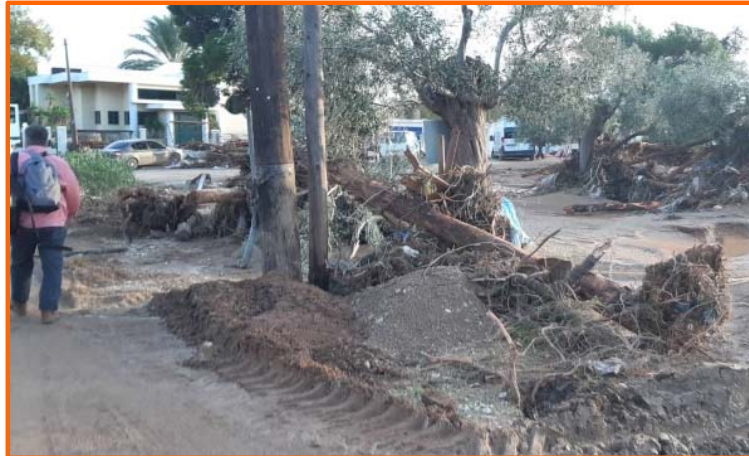
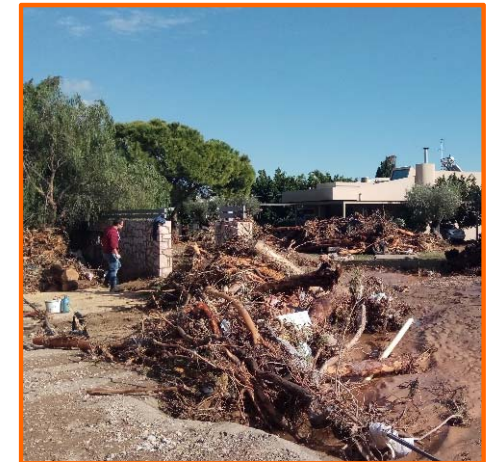
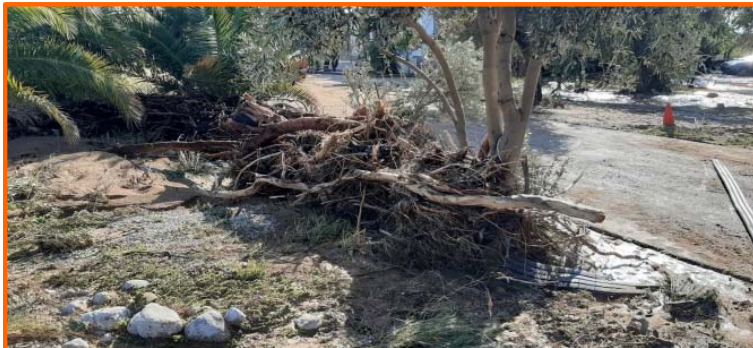
Άποψη των κορμών δέντρων που παρασύρθηκαν από τα ανάντη της υδρολογικής λεκάνης του ρέματος Πίκας και συσσωρεύτηκαν στην ευρύτερη περιοχή του οικισμού της Κινέτας δημιουργώντας εκτεταμένα προβλήματα, κυρίως στο ύψος της Παλαιάς εθνικής οδού Αθηνών-Κορίνθου (ΠΕΟΑΚ).

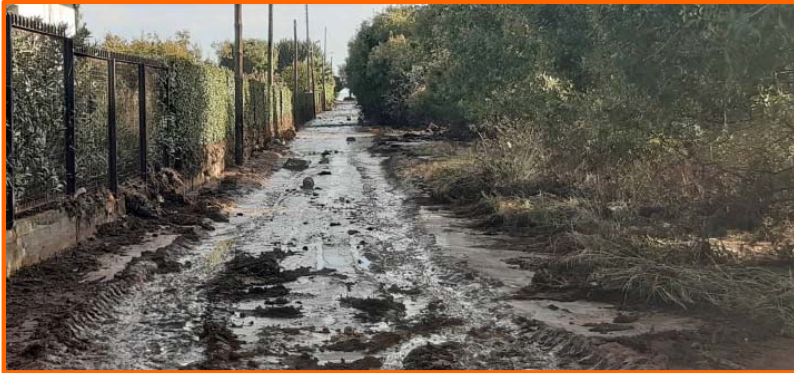
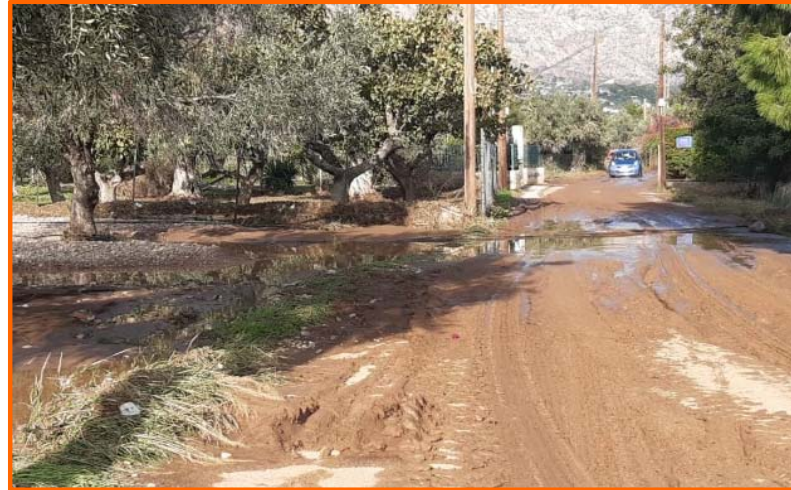
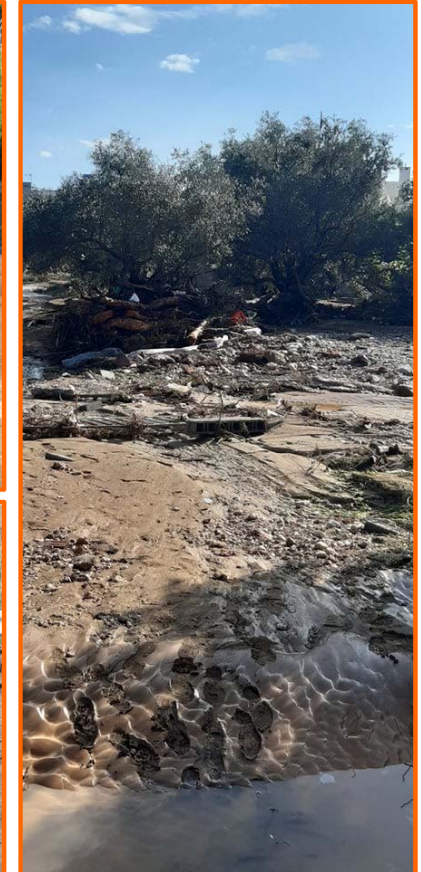
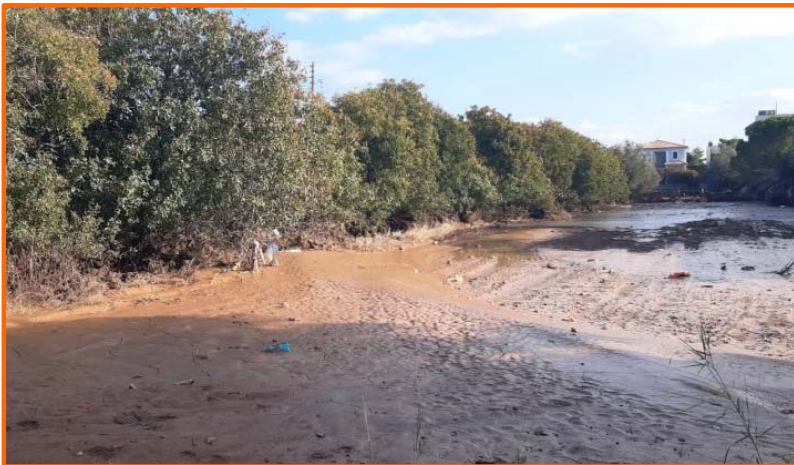
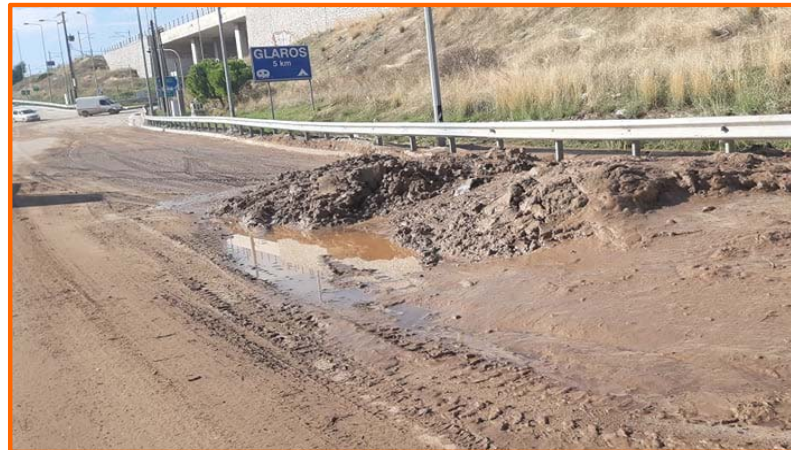
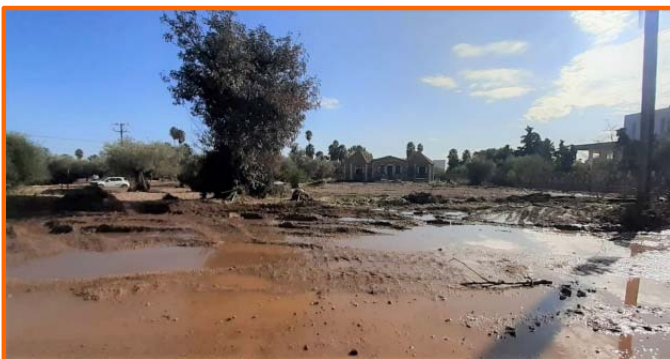
Άποψη των φερτών εδαφικών υλικών (ιλύος και λασπορροών) που αποτέθηκαν στην ευρύτερη περιοχή του οικισμού της Κινέτας στις περιοχές με ομαλό ανάγλυφο (μικρή μορφολογική κλίση) κατά την εκδήλωση του πλημμυρικού φαινομένου.

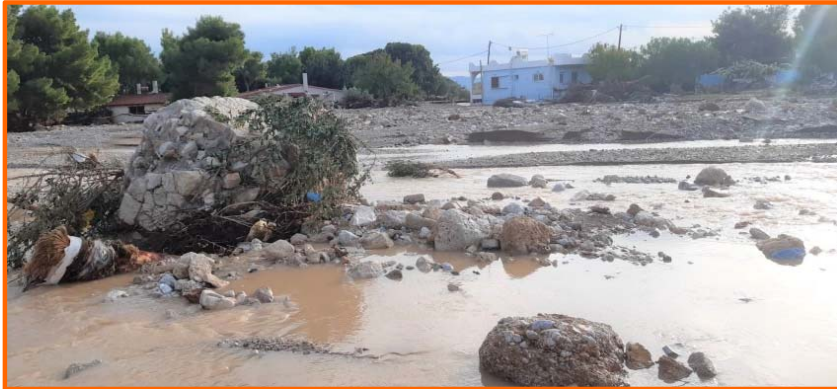
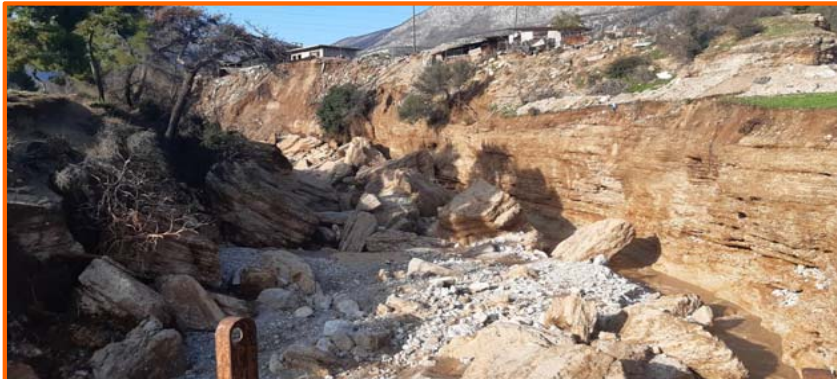
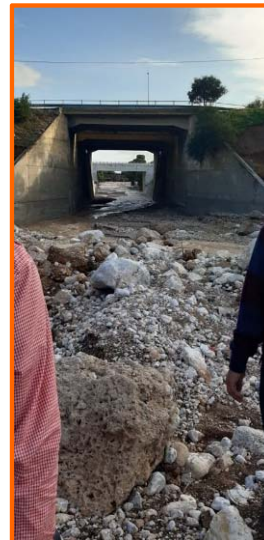
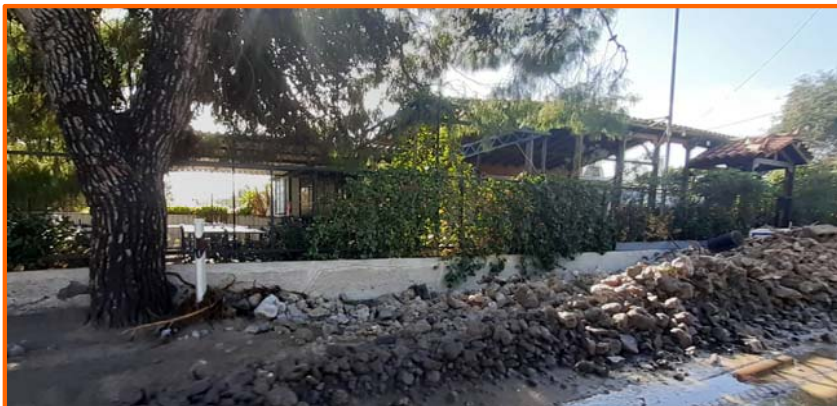
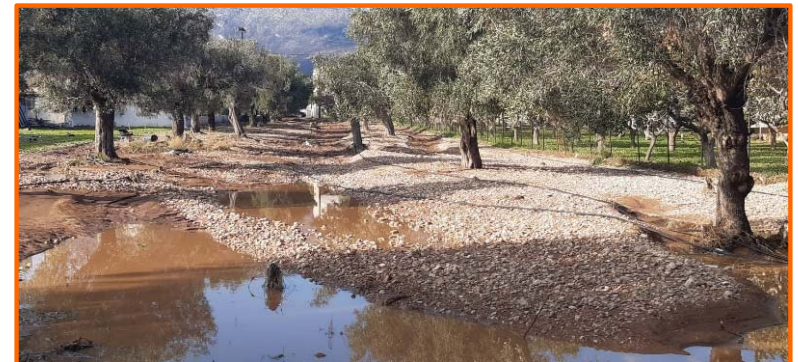
Άποψη των φερτών υλικών (κορημάτων, βράχων κλπ.) που αποτέθηκαν στην ευρύτερη περιοχή του οικισμού της Κινέτας κατά την εκδήλωση του πλημμυρικού φαινομένου.
