# Newsletter of **Environmental, Disaster, and Crises Management Strategies**

Issue No.14 | November 2019

## **The November 25, 2019 Kineta (Western Attica) Flood**

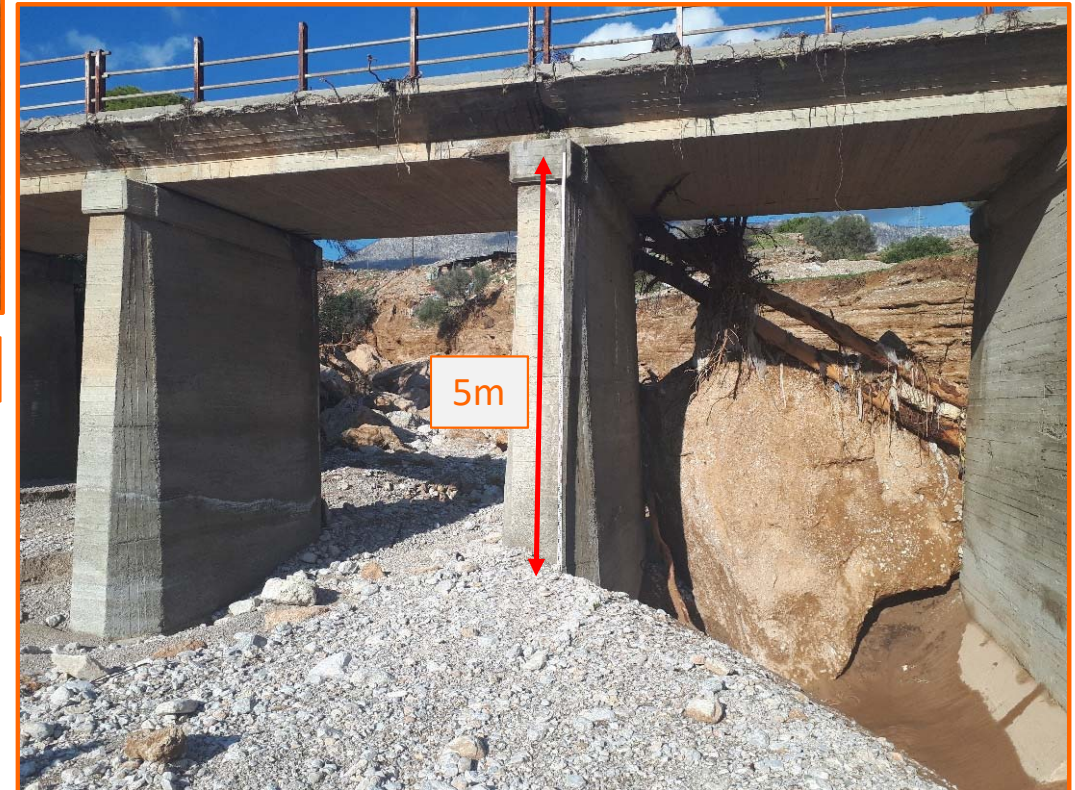
Μετακίνηση ογκολίθου διαμέτρου 6 μέτρων

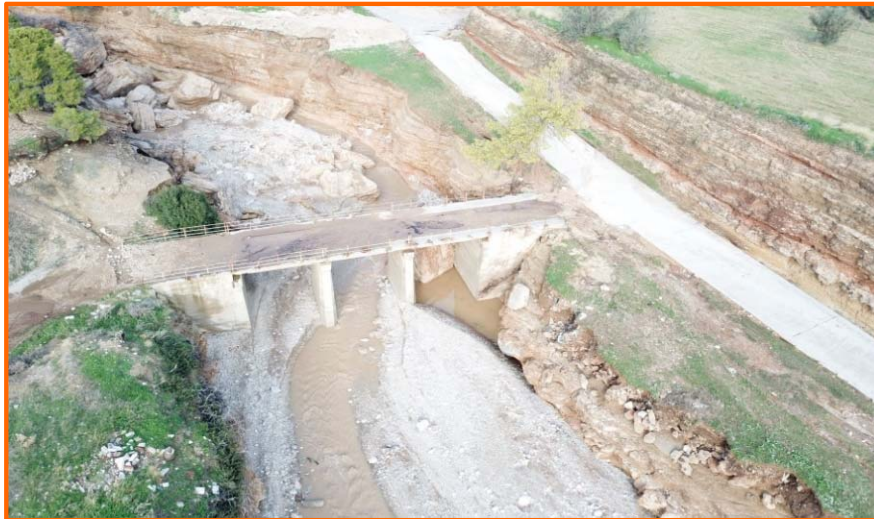
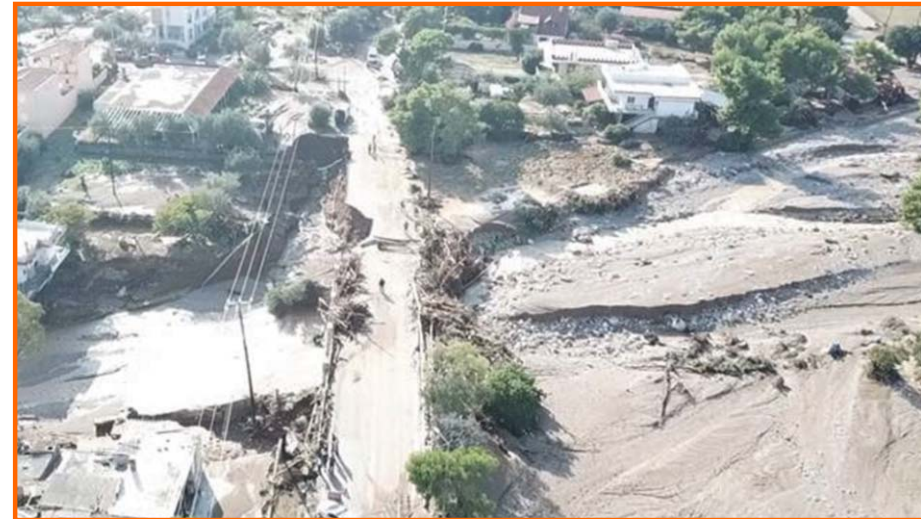
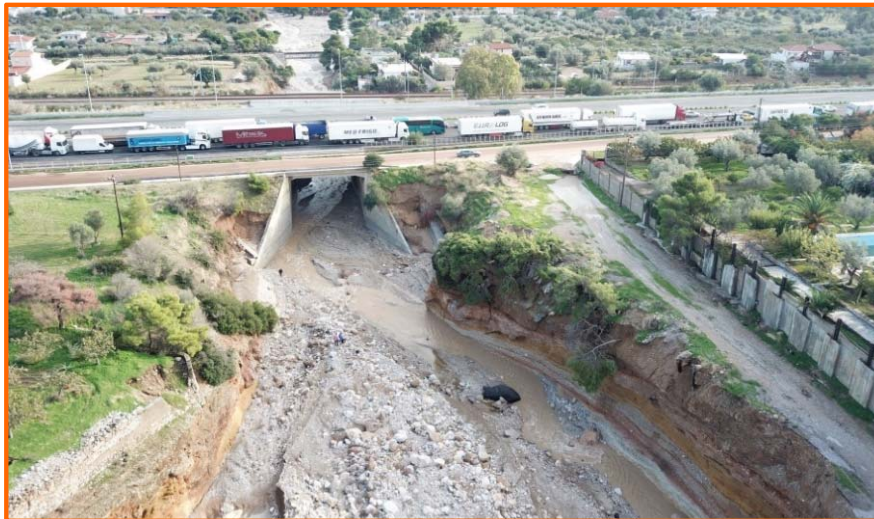
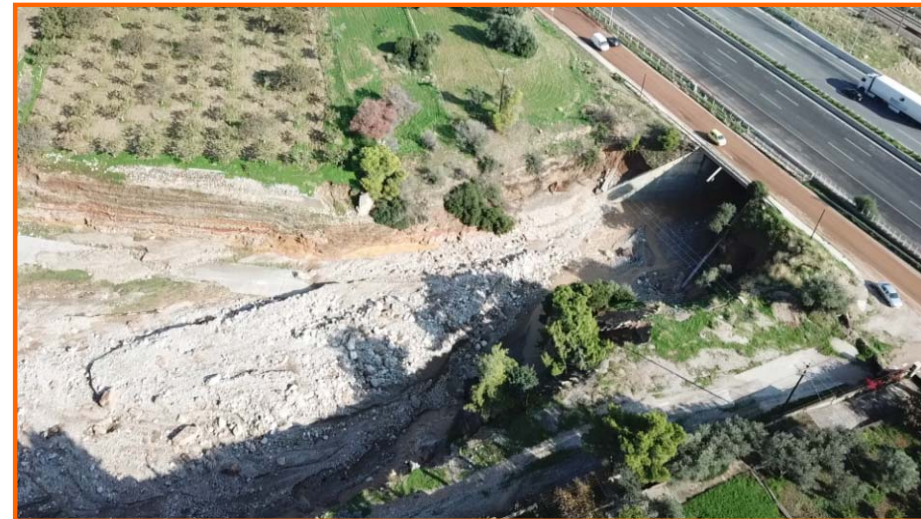
Άποψη των φερτών εδαφικών υλικών (ιλύος και λασπορροών) που αποτέθηκαν εντός της κοίτης του ρέματος Πίκας στη γέφυρα της οδού Γερανείων (επάνω αριστερά), στη γέφυρα της Παλαιάς εθνικής οδού Αθηνών-Κορίνθου (επάνω δεξιά) και ανάντη της γέφυρας του Παραδρόμου της Ολυμπίας οδού (κάτω).

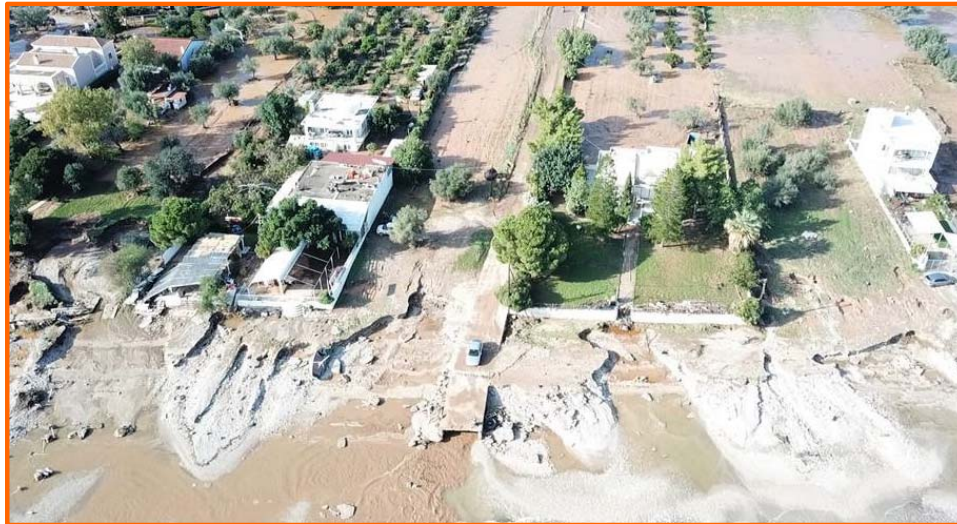
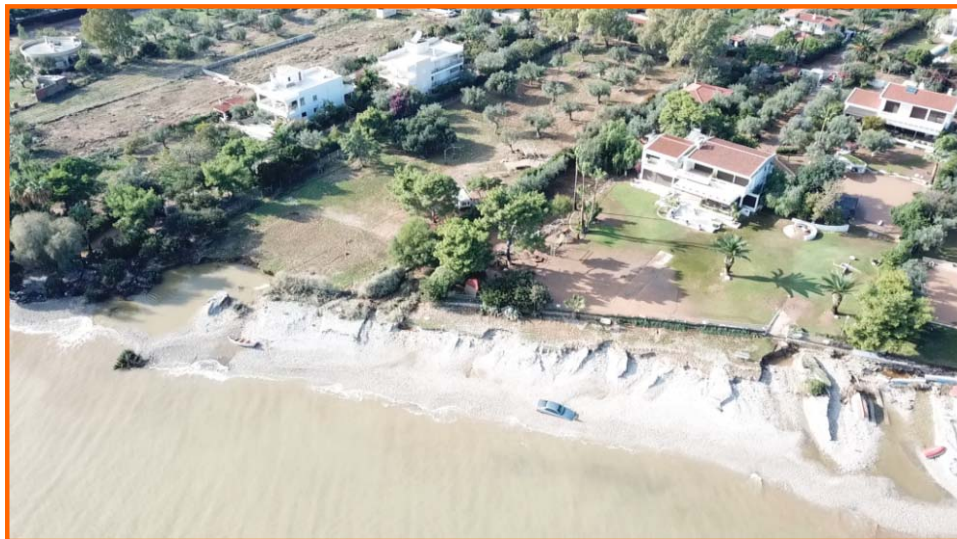
Επιπτώσεις στην ακτογραμμή της παράκτιας ζώνης της Κινέτας από την εκδήλωση της πλημμύρας και των συνοδών φαινομένων και κυρίως εκδήλωση έντονων φαινομένων διάβρωσης. Αποκάλυψη πλακοσκεπούς αγωγού (επάνω αριστερά). Έξοδος ρέματος Πίκας στη θάλασσα (κάτω δεξιά).

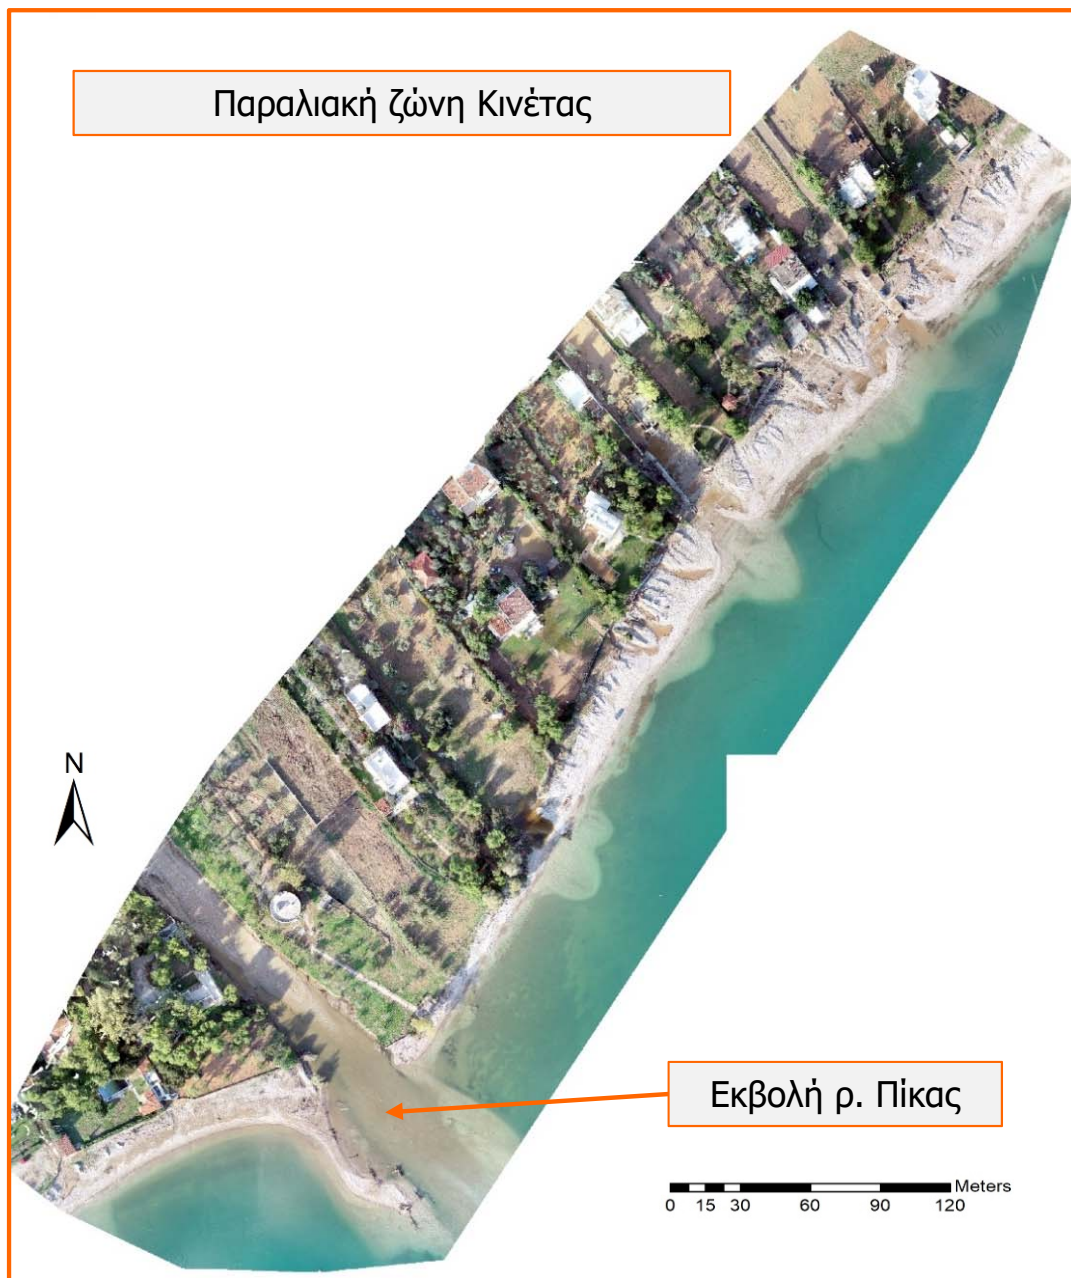
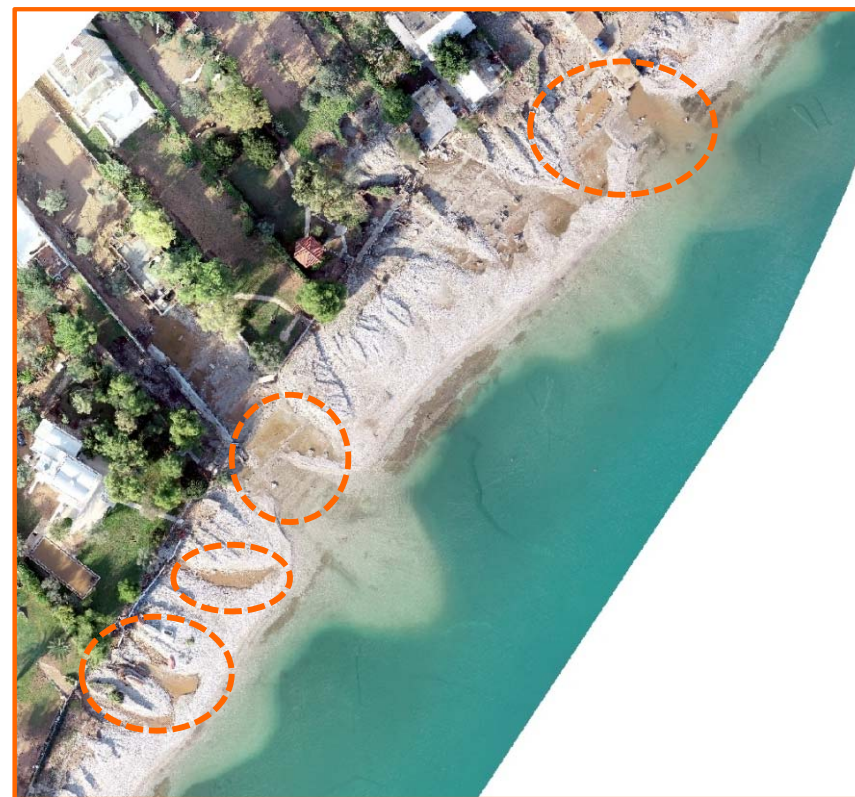
Εκβάθυνση παραλίας και απομάκρυνση ιζημάτων

Ορθομωσαϊκό της παραλιακής ζώνης της Κινέτας, κατασκευασμένο με τη χρήση του λογισμικού Pix4D από οπτικό υλικό drone.

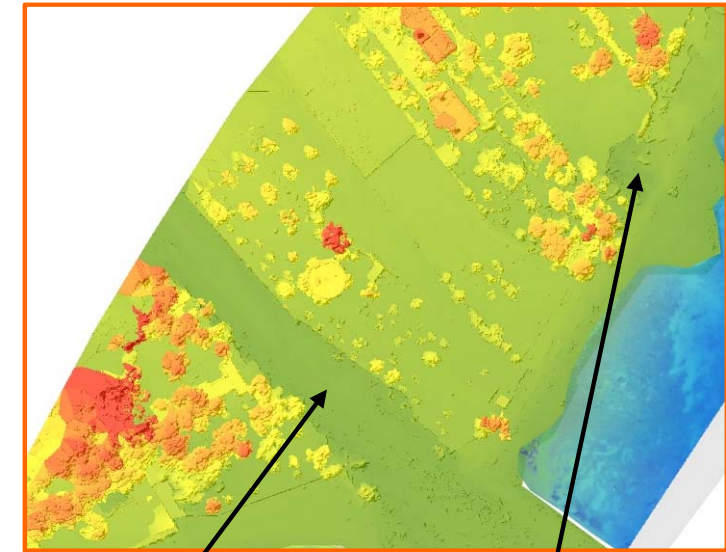
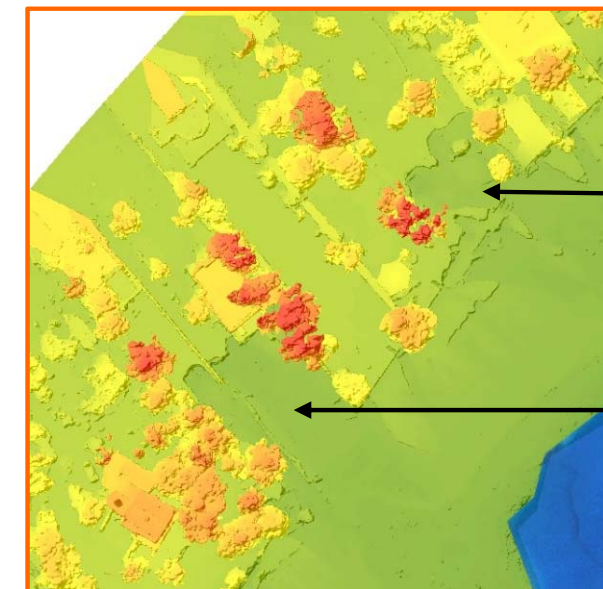
## ΕΠΙΠΤΩΣΕΙΣ ΣΤΗΝ ΑΚΤΟΓΡΑΜΜΗ (ΜΟΝΤΕΛΟΠΟΙΗΣΗ)

Χώροι διάβρωσης

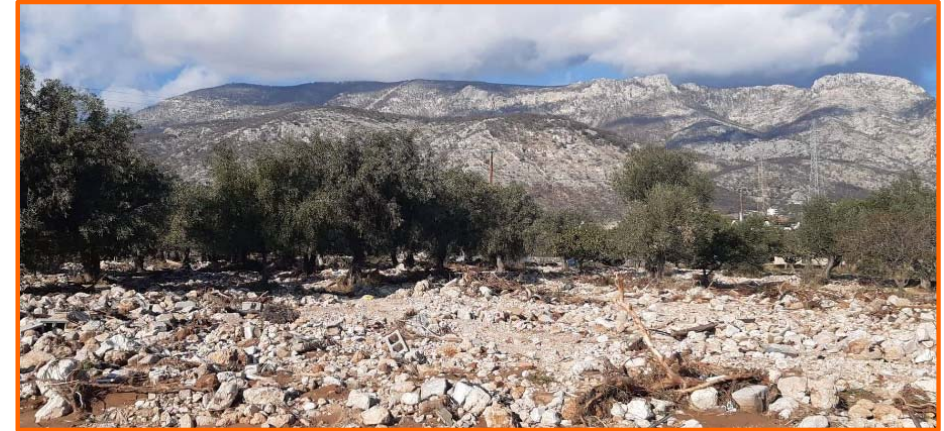
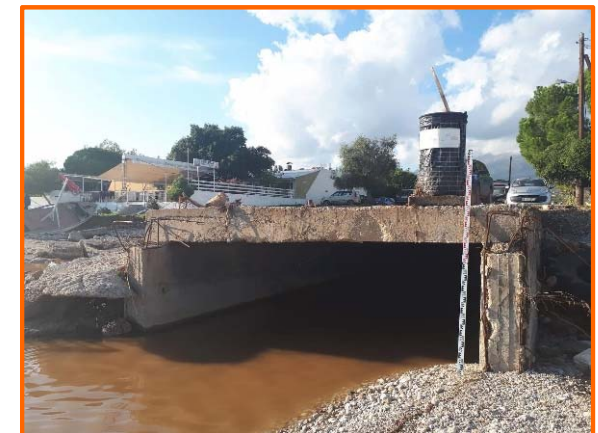
## ΣΥΝΔΕΤΗΡΙΑ ΟΔΟΣ ΠΑΛΙΑΣ ΕΘΝΙΚΗΣ ΟΔΟΥ & ΟΛΥΜΠΙΑΣ ΟΔΟΥ

Φερτά υλικά όλων των διαστάσεων (λεπτόκοκκο υλικό έως τεμάχια βράχων μεγάλης διαμέτρου έως  $\approx 0,6\text{m}$ ) στη συμβολή των οδών Φιλελλήνων και Ελευθερίας (κόκκινη έλλειψη). Έξοδος του πλακοσκεπούς αγωγού στη θάλασσα (περιοχή ταβέρνας Κοχύλι).

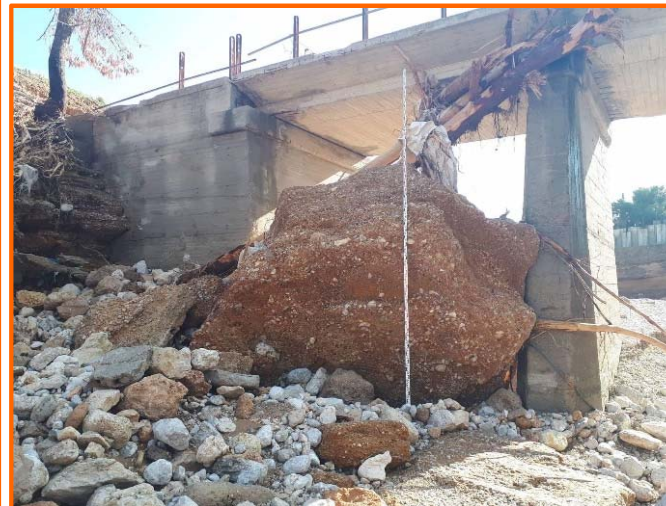
## ΓΕΦΥΡΑ ΡΕΜΑΤΟΣ ΠΙΚΑΣ ΣΤΗΝ ΟΔΟ ΓΕΡΑΝΕΙΩΝ (ΕΓΚΑΤΑΛΕΛΙΜΜΕΝΗ)

Ογκόλιθος διαστάσεων  $\approx(5 \times 5) \text{m}$  έχει φράξει σχεδόν εξολοκλήρου το πλαινό άνοιγμα (ανατολικό) της γέφυρας της οδού Γερανείων.

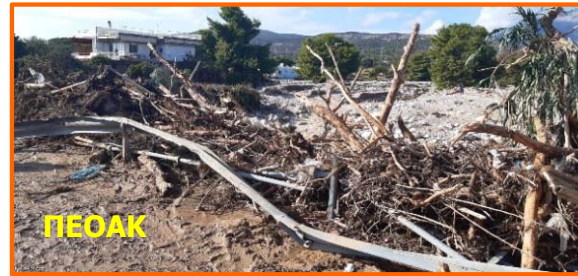
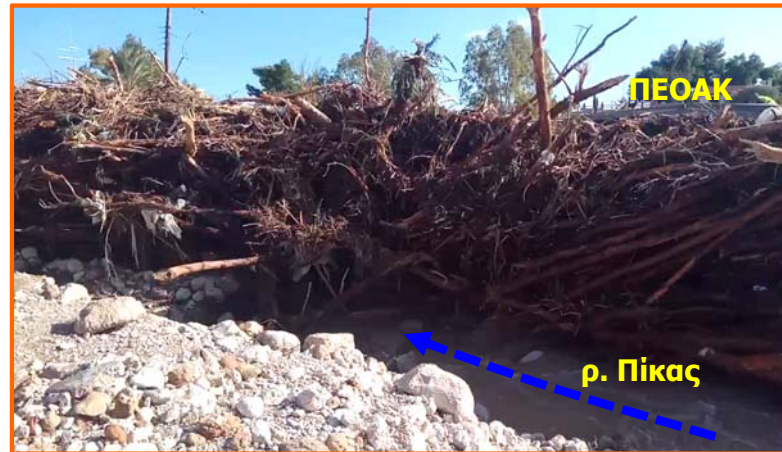
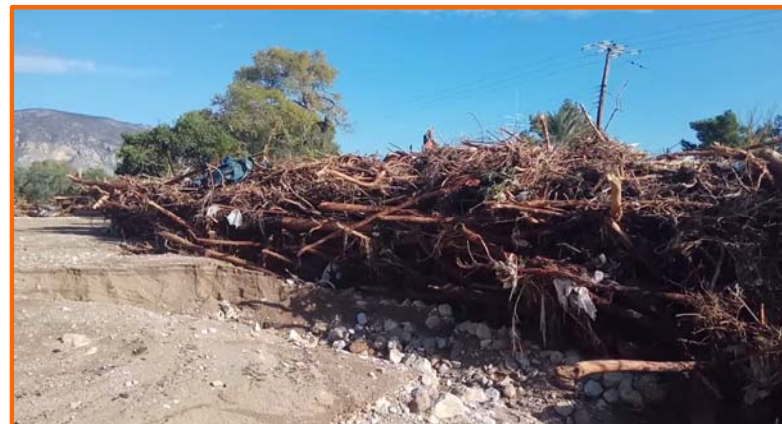
## ΓΕΦΥΡΑ ΡΕΜΑΤΟΣ ΠΙΚΑΣ ΠΑΛΙΑΙΑΣ ΕΘΝΙΚΗΣ ΟΔΟΥ ΑΘΗΝΩΝ-ΚΟΡΙΝΘΟΥ (ΑΝΑΝΤΗ)

Συσσώρευση κορμών δέντρων  
ανάτη της γέφυρας  
συνολικού μήκους  $\approx 52\text{m}$

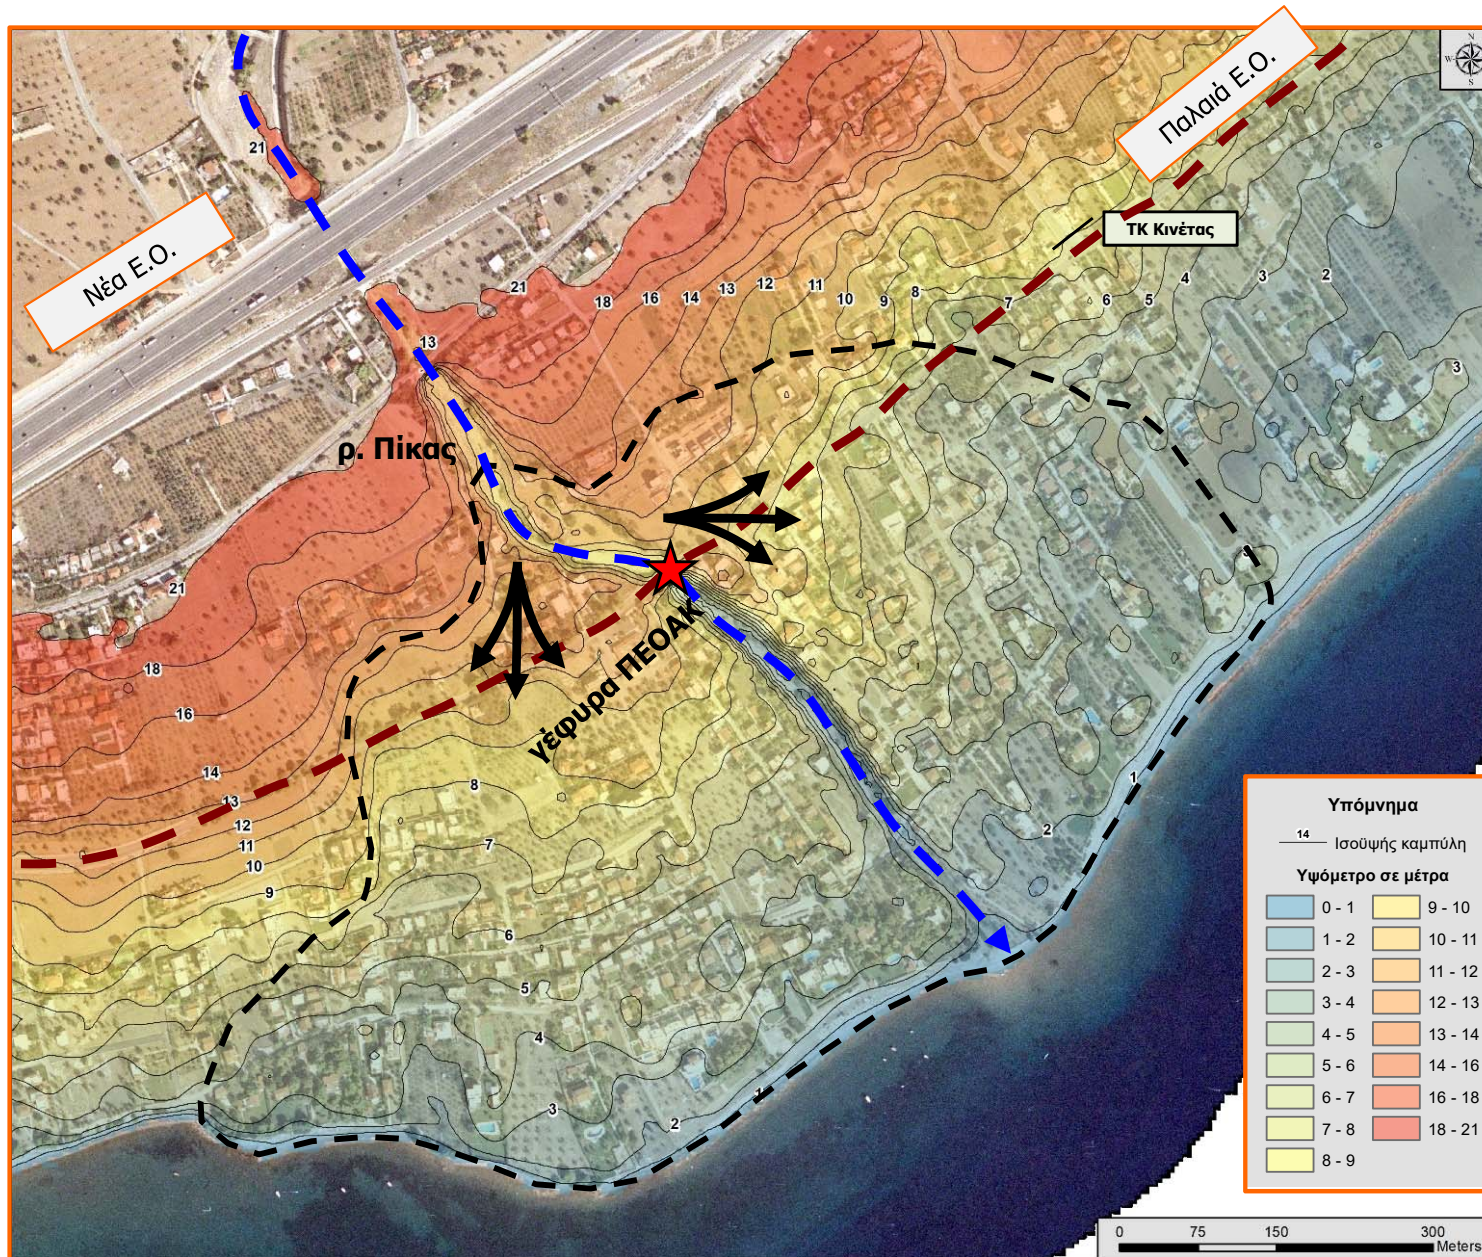
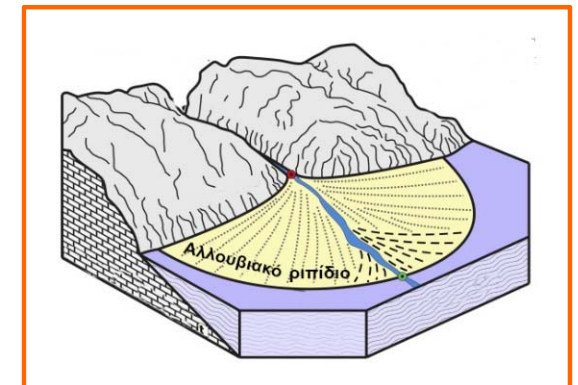
## ΛΕΙΤΟΥΡΓΙΑ ΑΛΛΟΥΒΙΑΚΟΥ ΡΙΠΙΔΙΟΥ ΡΕΜΑΤΟΣ ΠΙΚΑΣ

Αριστερα: Η ιδιαίτερη μορφολογία του αλλουβιακού ριπιδίου που διαμορφώνεται στη θέση της γέφυρας της Παλαιάς Ε.Ο. Αθηνών Κορίνθου, στο οποίο η κλίση υποχρεώνει το νερό να κινηθεί σε ένα σχήμα «βεντάλιας».

Κάτω: Σχηματική απεικόνιση ενός «αλλουβιακού ριπιδίου». Με το κίτρινο χρώμα παρουσιάζονται οι αποθέσεις του ρέματος, οι οποίες δημιουργούνται κατά τη διάρκεια πλημμυρικών φαινομένων. Η ιδιαίτερη μορφολογία περιλαμβάνει μορφολογικές κλίσεις που διοχετεύουν το νερό μακριά από την κύρια κοιτή του ρέματος.

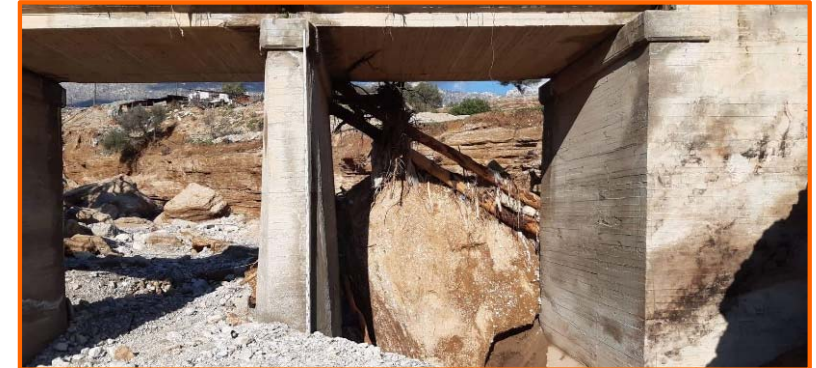
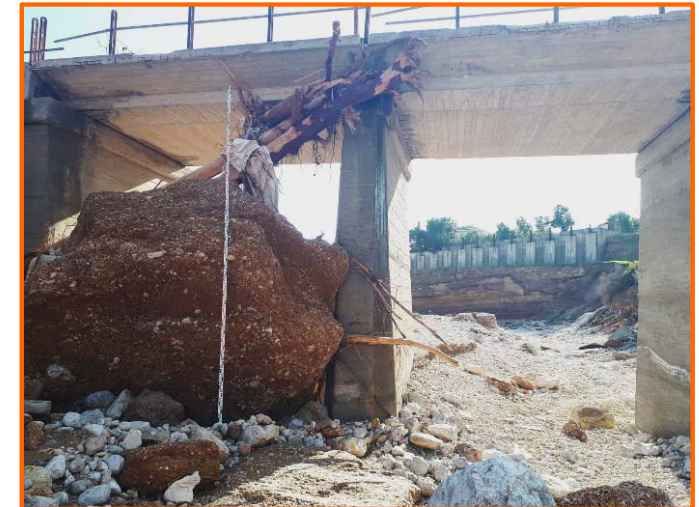
Ογκόλιθος διαστάσεων  $\approx(6 \times 6)\text{m}$  έχει φράξει σχεδόν εξολοκλήρου το πλαϊνό άνοιγμα (ανατολικό) της εγκαταλελειμμένης πλέον γέφυρας της οδού Γερανείων, ως αποτέλεσμα του πλημμυρικού φαινομένου της 25-11-2019.

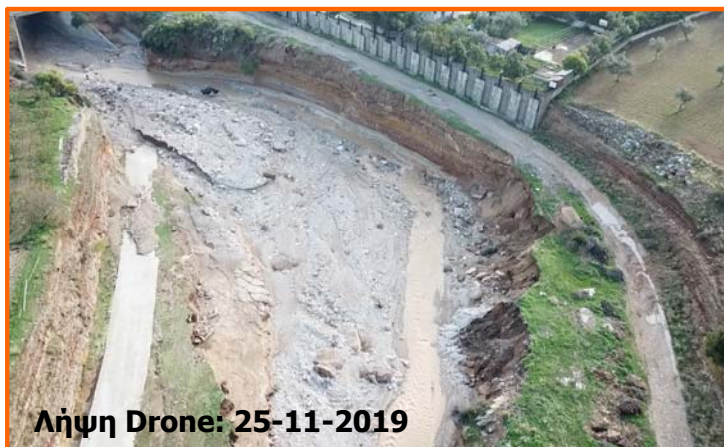
Εκτεταμένα φαινόμενα διάβρωσης στα πρανή του ρέματος Πίκας (περιοχή εντός κόκκινης διακεκομμένης γραμμής), ακριβώς ανάντη της γέφυρας του Παραδρόμου της Ολυμπίας οδού εξαιτίας του πλημμυρικού φαινομένου της 25-11-2019. Διακρίνονται περιοχές στις οποίες έχουν εκχερσωθεί και εν συνεχεία παρασυρθεί, προς τα κατάντη, κορμοί δέντρων.
