**ΘΕΜΑ « Υποβολή Συμπληρωματικής Έκθεσης Αυτοψίας
και
Διερεύνησης αιτιών πυρκαγιάς »**

ΕΚΘΕΣΗ ΣΥΜΠΛΗΡΩΜΑΤΙΚΗΣ ΑΥΤΟΨΙΑΣ - ΔΙΕΡΕΥΝΗΣΗΣ ΑΙΤΙΩΝ ΠΥΡΚΑΓΙΑΣ

1.1. Στις 28/02/2023 και Ω/23:18 μ.μ. σημειώθηκε θανατηφόρο σιδηροδρομικό δυστύχημα στην περιοχή Ευαγγελισμός του Ν. Λάρισας. Ειδικότερα, η υπ. αριθμ. 63503 εμπορευματική αμαξοστοιχία εκτελώντας το δρομολόγιο Θεσσαλονίκη - Πειραιά, συγκρούστηκε με την υπ. αριθμ. IC62 επιβατική αμαξοστοιχία που εκτελούσε το δρομολόγιο Αθήνα – Θεσσαλονίκη, στην χιλιομετρική θέση 371+600 της σιδηροδρομικής γραμμής Πειραιώς – Πλατέως. Οι δυο αμαξοστοιχίες κινούνταν στην ίδια γραμμή και συγκεκριμένα στην γραμμή καθόδου. Από την σφοδρότητα της σύγκρουσης προκλήθηκε εκτροχιασμός, συντριπτικές παραμορφώσεις των συρμών και μεγάλης ισχύος πυρκαγιά.

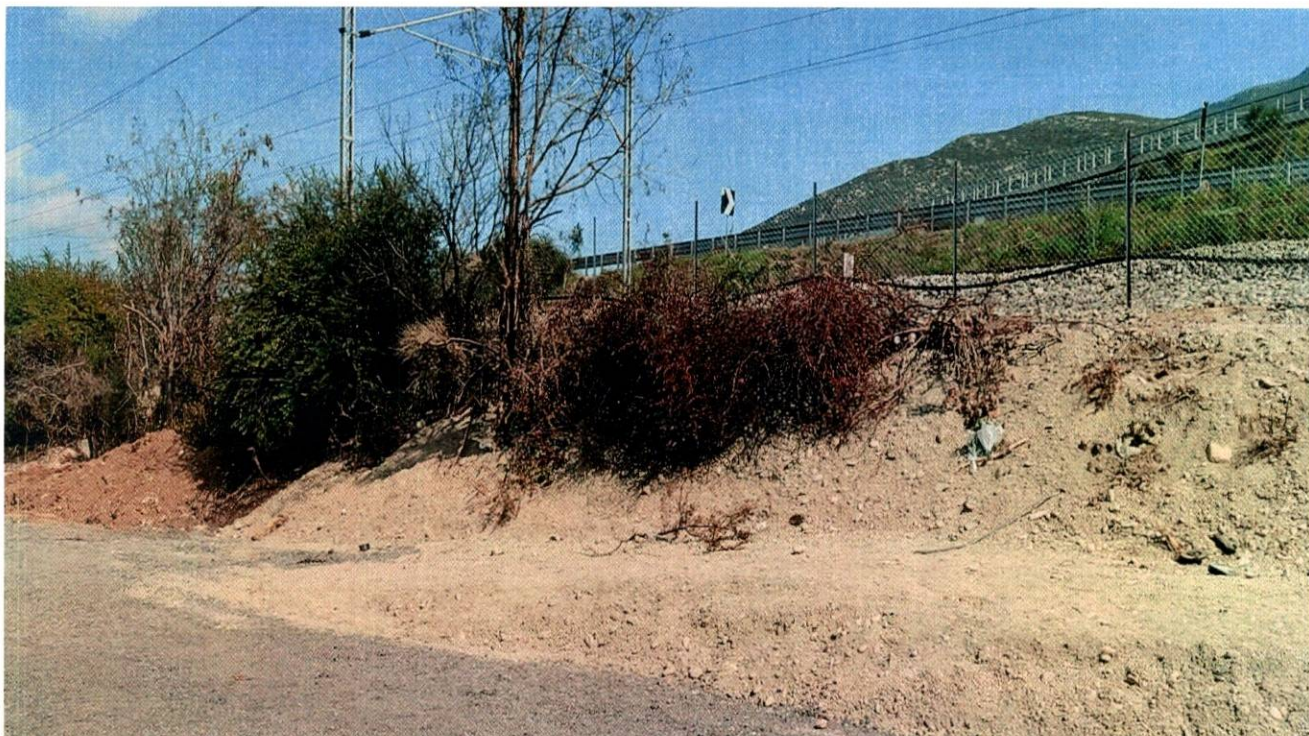
Εικόνα 3

2.1 Κατά την άφιξη μας στην περιοχή του δυστυχήματος, η αποκατάσταση του χώρου που έλαβε χώρα το συμβάν είχε ολοκληρωθεί, καθώς τα συντρίμια των δύο αμαξοστοιχιών είχαν ήδη απομακρυνθεί, ο περιβάλλων χώρος είχε ασφαλτοστρωθεί και οι ζημιές στο σύστημα ηλεκτροδότησης και στο σιδηροδρομικό δίκτυο είχαν αποκατασταθεί (**βλ. εικ. 3, 4**). Διακριτά είναι κάποια ίχνη καύσης σε δέντρα επί του πρσανούς της σιδηροδρομικής γραμμής, ίχνη κρούσης και καύσης στο τοίχιο αντιστήριξης του παράδρομου (όπως θα ειπωθεί πιο κάτω,

πρόκειται για το σημείο όπου κατέληξαν οι ηλεκτράμαξες της εμπορικής αμαξοστοιχίας), ίχνη
εναπομείναντος ελαίου επί του εδάφους (βλ. φωτ. 5).

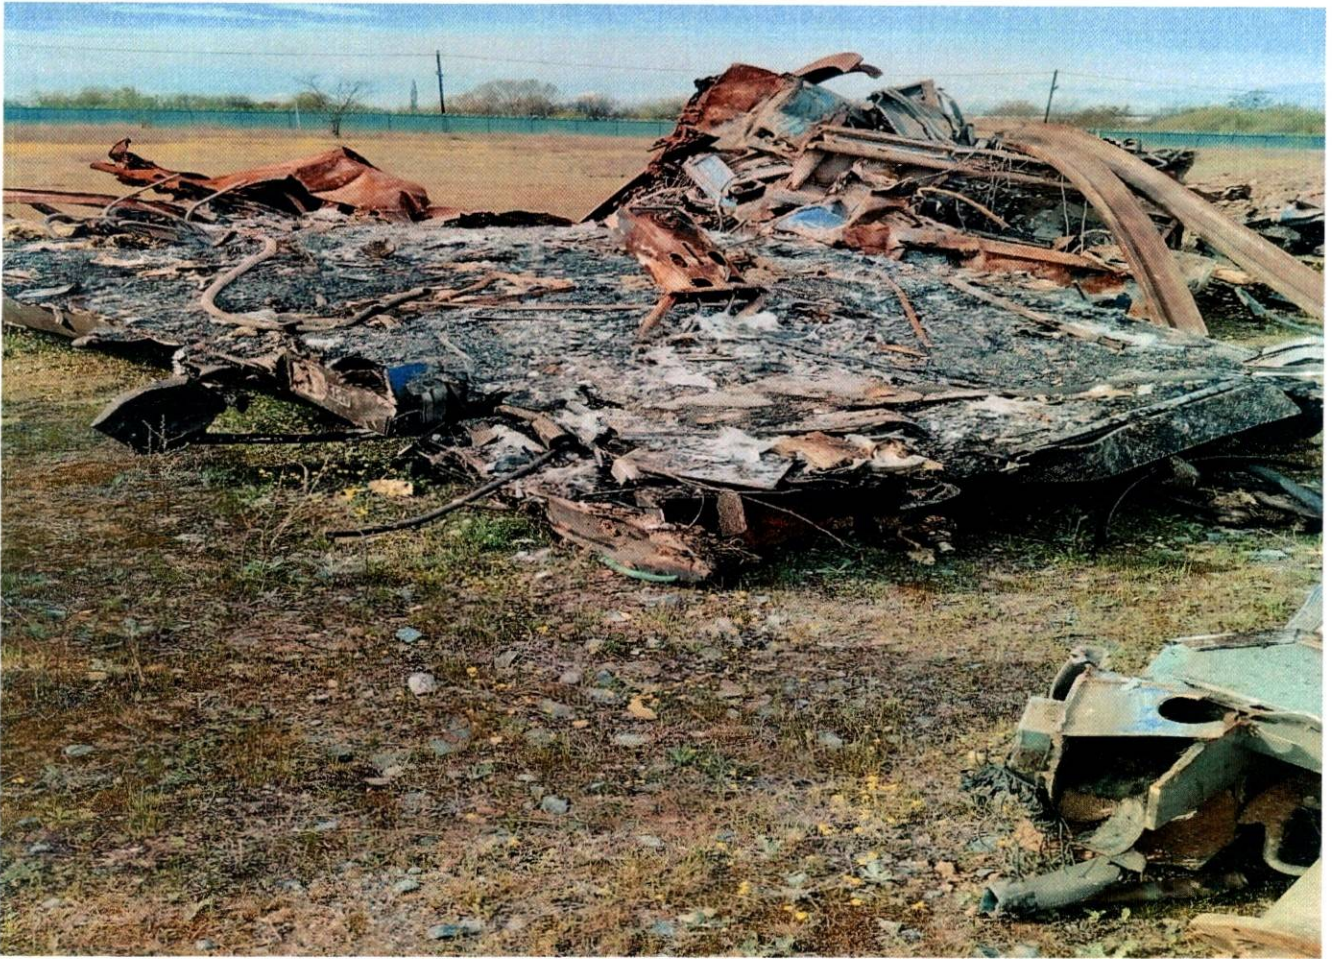
Εικόνα 16 Κυλικείο επιβατικής αμαξοστοιχίας

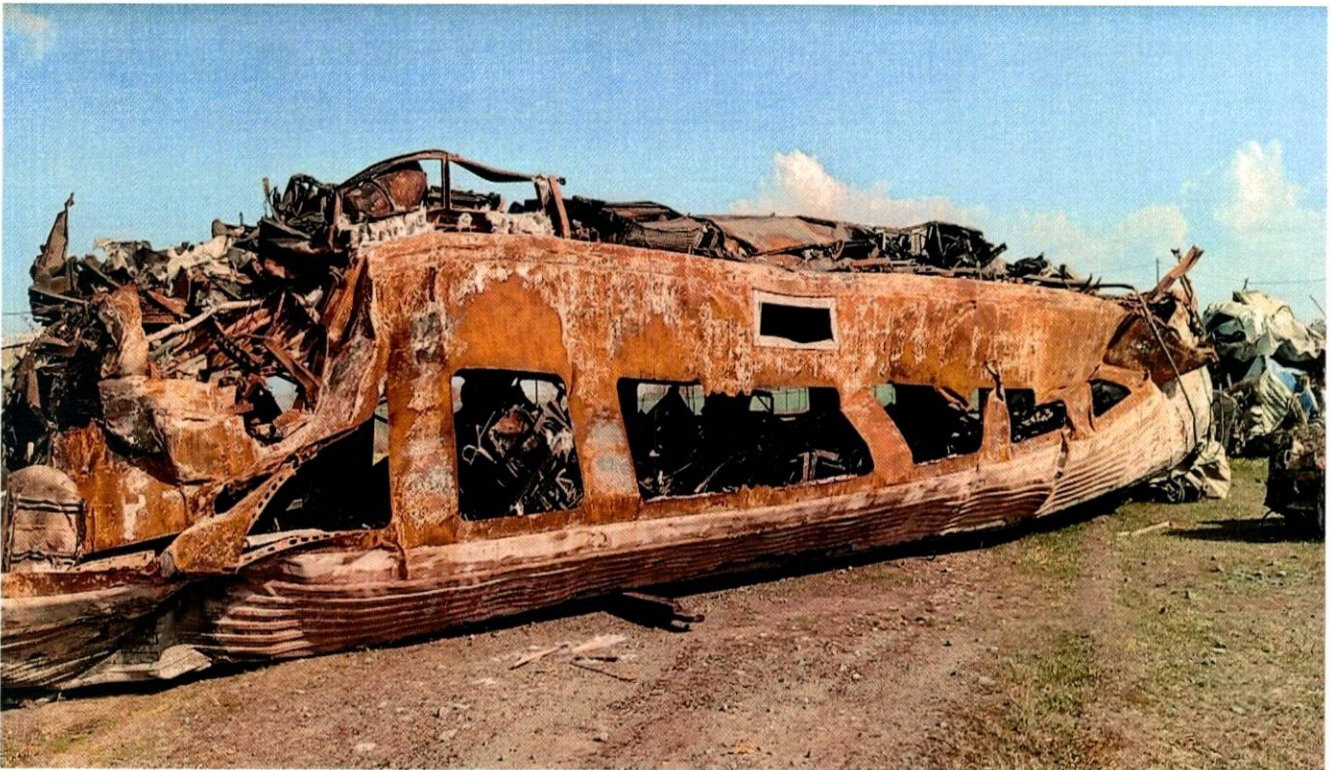
Εικόνα 17 Βαγόνι Νο 2 (1^ο Β' θέσης)

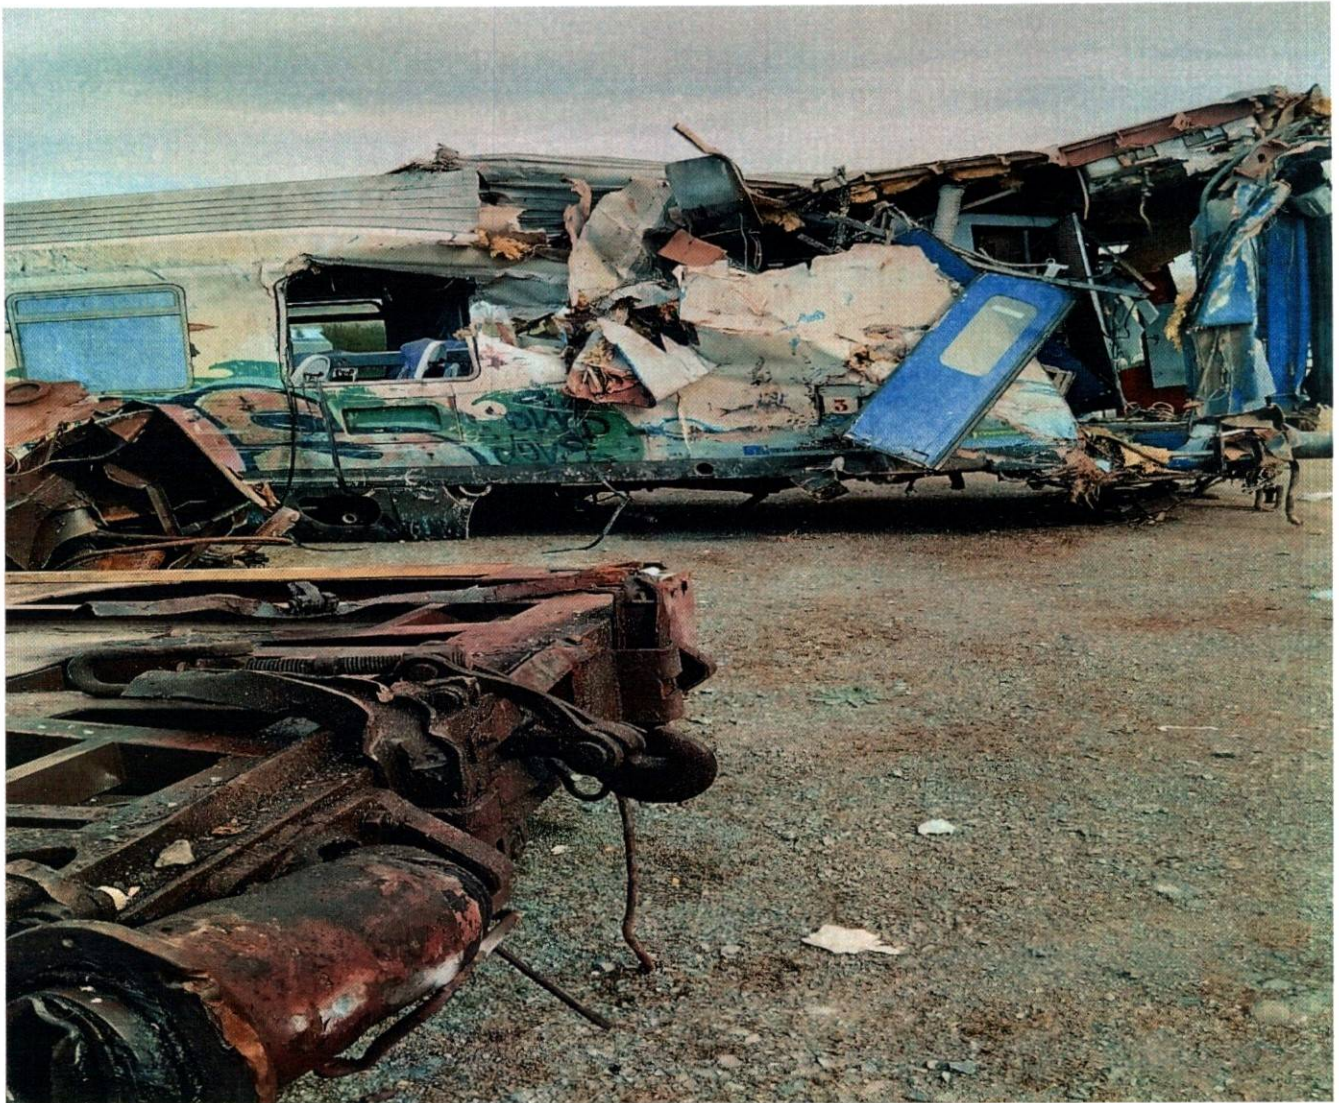
Εικόνα 18 Βαγόني No 3

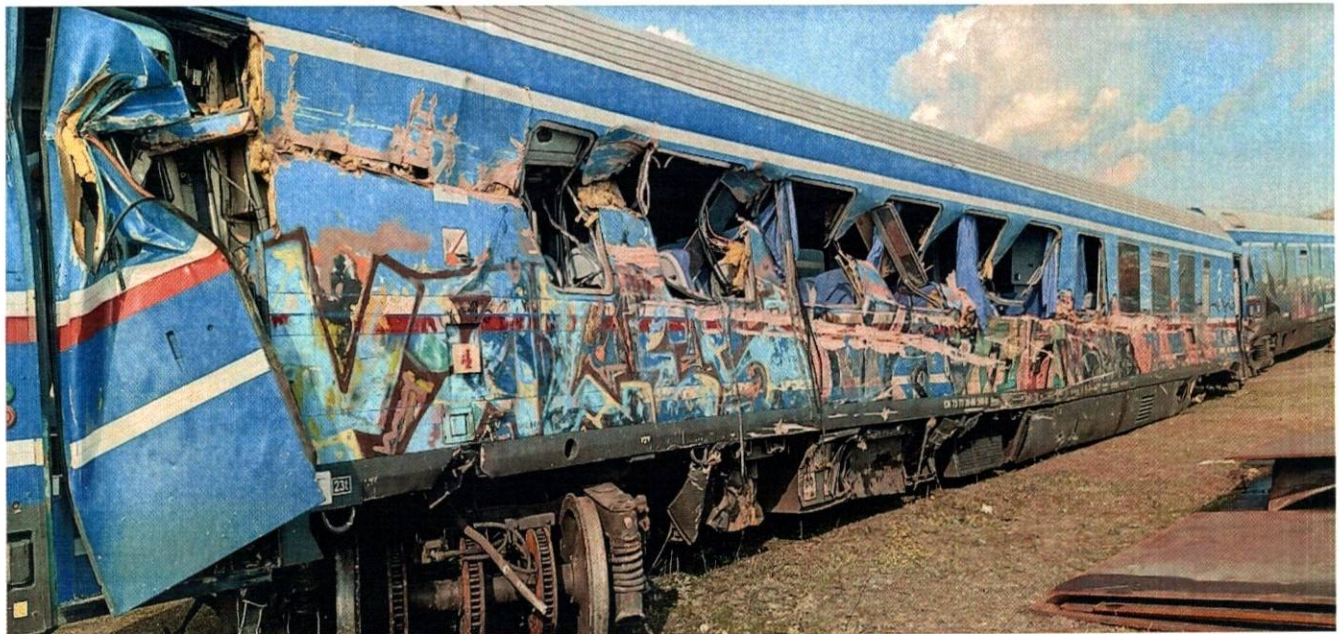
Εικόνα 19 Βαγόني No 4

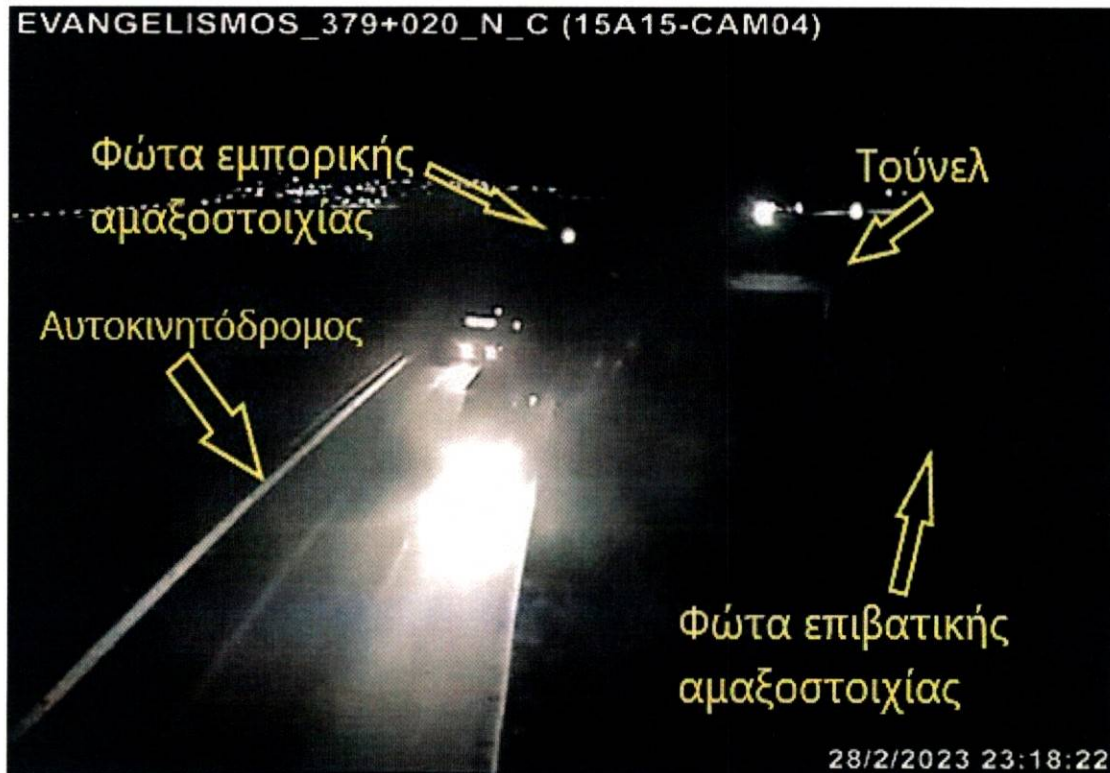
Εικόνα 1

παρατηρούμε την υπ.αριθμ. 63503 η εμπορική αμαξοστοιχία να κατευθύνεται προς Λάρισα, με τα φώτα αναμμένα στις 23:18:22 μ.μ., ενώ στο τούνελ

ανακλώνται τα φώτα της υπ. αριθμ. IC62 επιβατικής αμαξοστοιχίας, η οποία προσεγγίζει την είσοδο του τούνελ (βλ. Εικόνα 1).

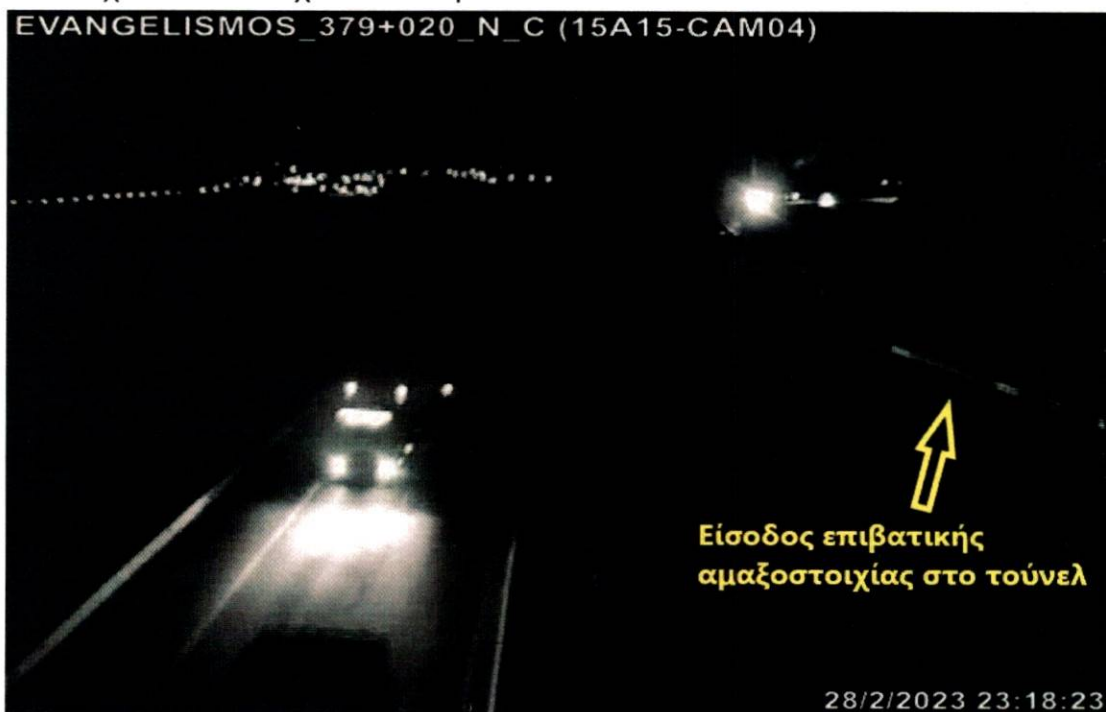
Εικόνα 2

Στην **εικόνα 2** που ακολουθεί η επιβατική αμαξοστοιχία κατευθυνόμενη προς Θεσσαλονίκη, εισέρχεται στις 23:18:23 μ.μ. με τους εσωτερικούς φωτισμούς των βαγονιών αναμμένους κάτω από την γέφυρα και το σημείο σύγκρουσης να απέχει πλέον ελάχιστα δευτερόλεπτα.
